<p>GOVERNO DO PIAUÍ www.pi.gov.br</p>	RELATÓRIO FOTOGRÁFICO - SITUAÇÃO ANTERIOR		 
	GOVERNO DO ESTADO DO PIAUÍ		
	SECRETARIA DE ESTADO DA EDUCAÇÃO - SEDUC		
	UNIDADE DE GESTÃO DA REDE FÍSICA - UGERF		
OBRA:	CONSTRUÇÃO DA SEDE DA 10ª GRE - GERÊNCIA REGIONAL DE ENSINO (INCLUSO SUBESTAÇÃO)		
DATA:	JUNHO DE 2021		
LOCAL:	FLORIANO-PI

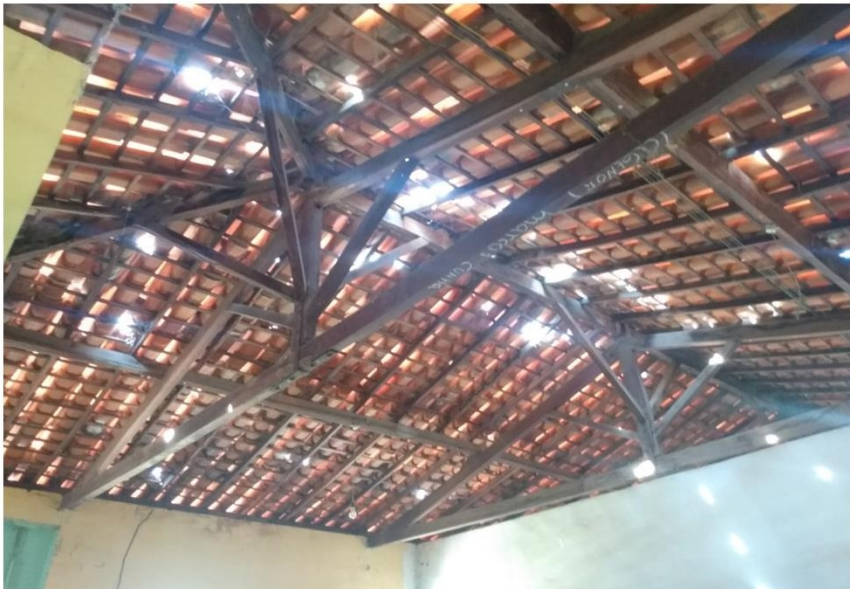
FOTO 02	DESCRIÇÃO

<p>Vista de um depósito localizado em um dos blocos da gerência que está interditado devido ao grau de comprometimento estrutural.</p>

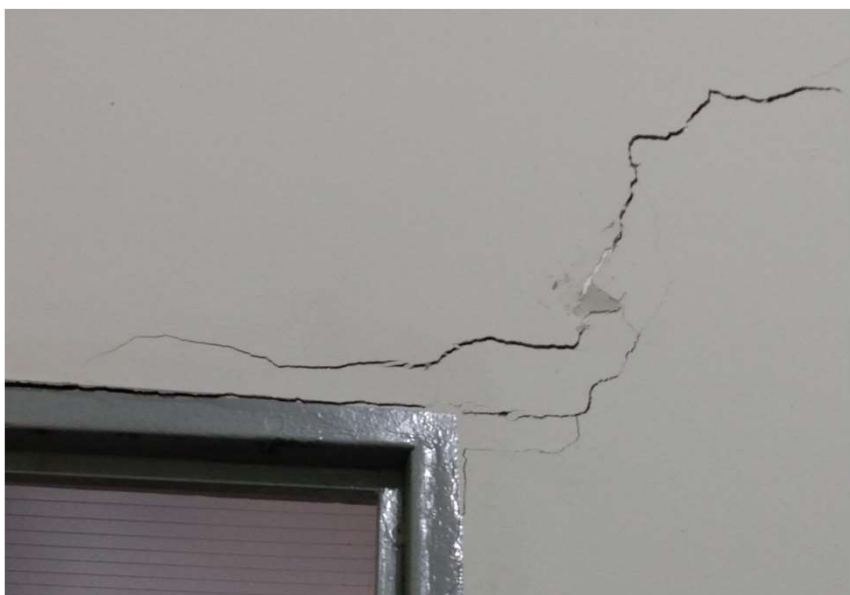
FOTO 03	DESCRIÇÃO

Rachadura expressiva em parede do bloco administrativo.
