<b>GOVERNO DO PIAUÍ</b> <a href="http://www.pi.gov.br">www.pi.gov.br</a>	<b>RELATÓRIO FOTOGRÁFICO - SITUAÇÃO ANTERIOR</b>		 
	GOVERNO DO ESTADO DO PIAUÍ		
	SECRETARIA DE ESTADO DA EDUCAÇÃO - SEDUC		
	UNIDADE DE GESTÃO DA REDE FÍSICA - UGERF		
<b>OBRA:</b>	CONSTRUÇÃO DO CENTRO INTEGRADO DE EDUCAÇÃO ESPECIAL - CIES LUZILÂNDIA (INCLUSO SUBESTAÇÃO)		
<b>DATA:</b>	JUNHO DE 2021		
<b>LOCAL:</b>	LUZILÂNDIA-PI

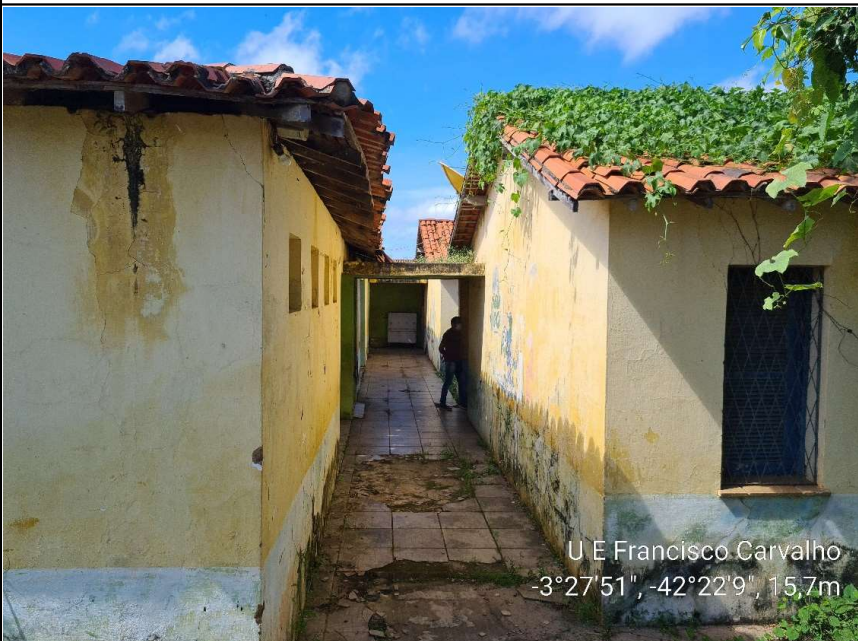
FOTO 05: CORREDOR DE ENTRADA	DESCRIÇÃO

<p>Edificação a ser inteiramente demolida. Cobertura, forros e esquadrias removidas; alvenarias e lajes demolidas mecanicamente.</p>

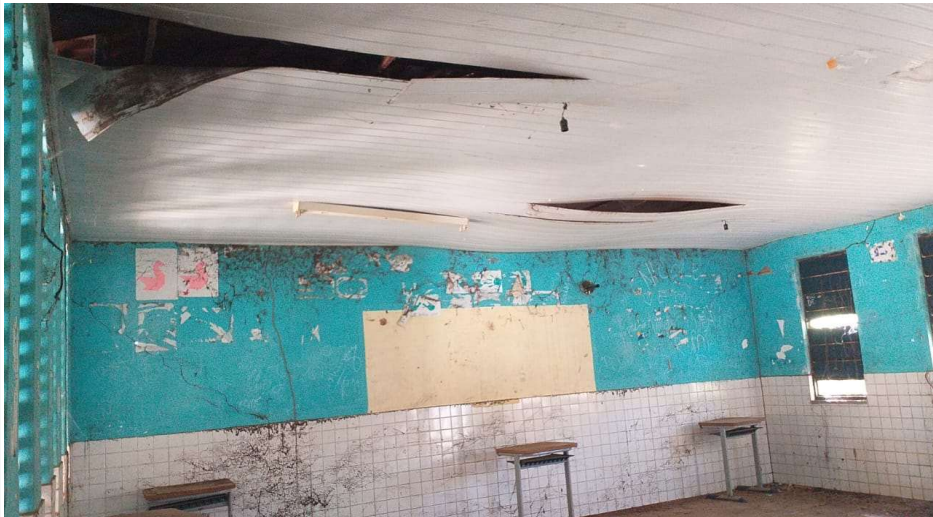
FOTO 09: FORROS	DESCRIÇÃO

Vista do Forro a ser totalmente removido.
