# LAUDO TÉCNICO DE INSPEÇÃO PREDIAL — EXPEDITO

*Unidade Escolar Domingos Alves da Costa.*

Laudo Técnico de Inspeção Predial para a caracterização do estado físico da sede da Unidade Escolar Domingos Alves da Costa, nos aspectos de segurança e salubridade.

16/04/2021

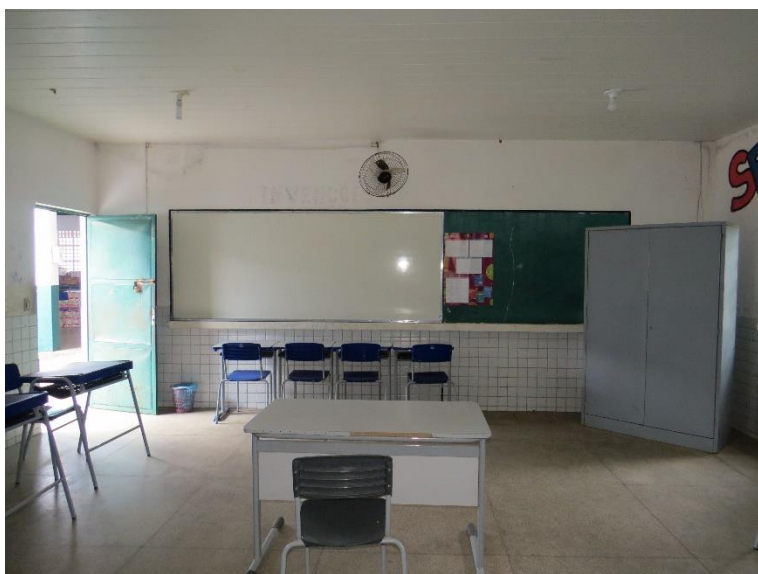
Salas de Aula. Apresenta pintura danificada por marcas de uso, infiltração e furos de instalações removidas. As instalações elétricas não possuem aterramento e estão em parte dispostas de forma improvisada. As paredes possuem revestimento cerâmico 10x10 nas paredes, com deslocamento e sujeidade. Piso granilítico, com desgastes por abrasão. Teto em forro PVC com marcas de goteiras e sujeidade. Esquadrias danificadas.

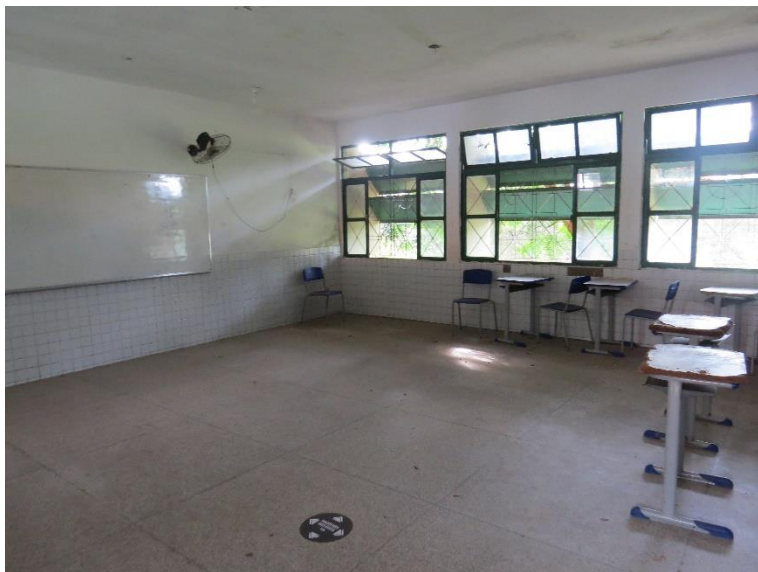
Auditório. Apresenta pintura danificada por marcas de uso, infiltração e furos de instalações removidas. As paredes possuem cerâmica 10x10 com sujeidade e deslocamento. As instalações elétricas não possuem aterramento e estão em parte dispostas de forma improvisada. Piso granilítico, com desgastes por abrasão. Teto em forro de gesso, com marcas de infiltrações. Esquadrias danificadas.

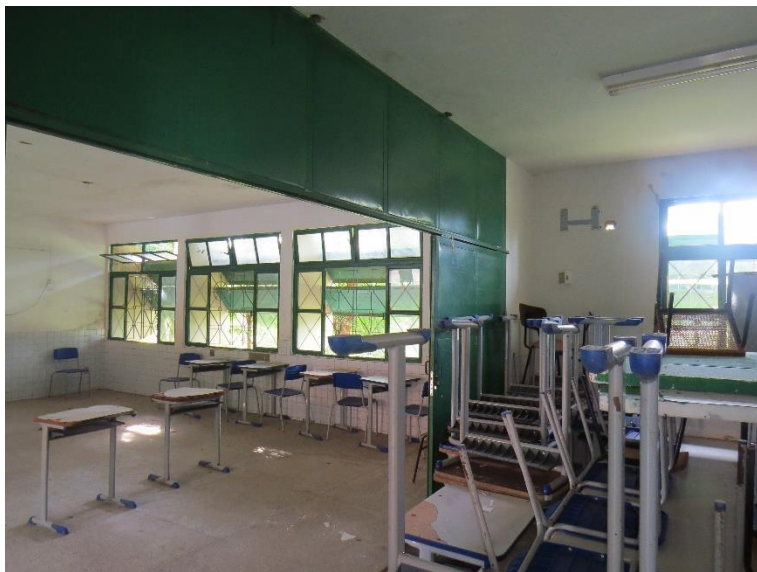
Sala do Mais Educação, utilizada como depósito de cadeiras e mesas. Apresenta pintura danificada por marcas de uso, infiltração e furos de instalações removidas. As paredes possuem cerâmica 10x10 com sujeira e deslocamento. As instalações elétricas não possuem aterramento e estão em parte dispostas de forma improvisada. Piso granítico, com desgastes por abrasão. Teto em forro de gesso, com marcas de infiltrações. Esquadrias danificadas.

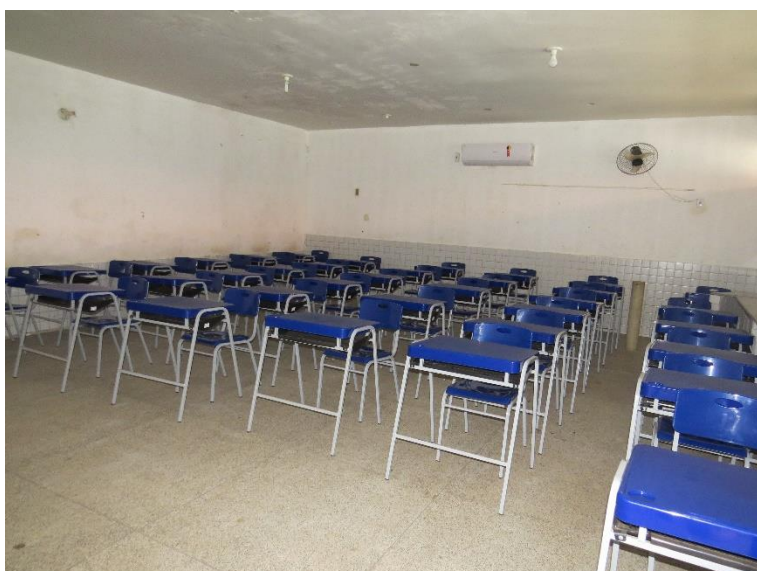
Biblioteca. (Funcionando como sala de aula). Apresenta pintura danificada por marcas de uso e infiltração. As instalações elétricas não possuem aterramento e estão em parte dispostas de forma improvisada. As paredes possuem revestimento cerâmico 10x10. Piso granítico, com desgastes por abrasão. Teto em forro de gesso, com marcas de infiltrações.

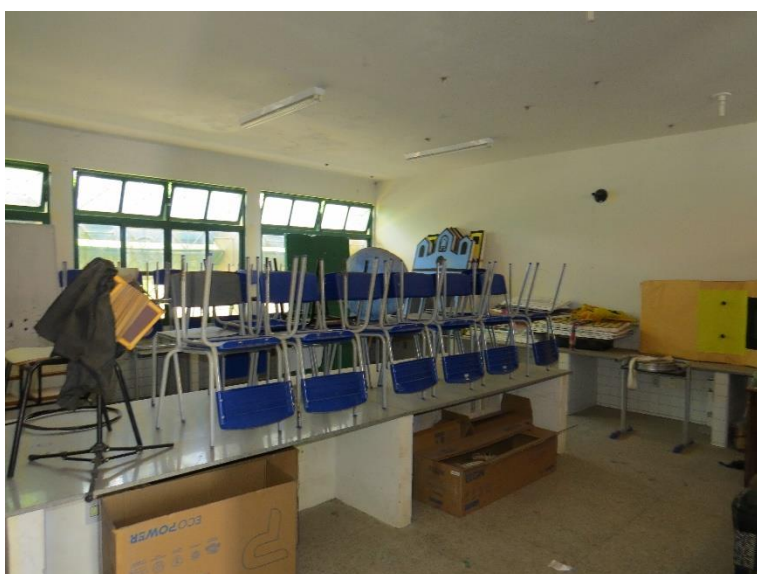
Laboratório de Informática. Apresenta pintura danificada por marcas de uso e infiltração. As paredes possuem cerâmica 10x10 com sujeira. As instalações elétricas não possuem aterramento e estão em parte dispostas de forma improvisada. Piso granítico, com desgastes por abrasão. Teto em forro de gesso, com marcas de infiltrações.

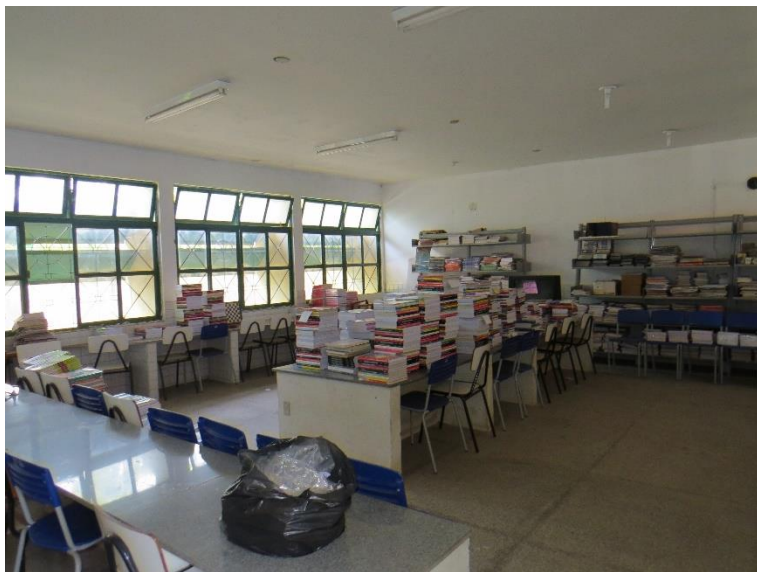
Laboratório de ciências. (Funcionando como biblioteca). Apresenta pintura danificada por marcas de uso, infiltração e degradação da camada de reboco. As paredes contem revestimento cerâmico 10x10 com deslocamento. As instalações elétricas não possuem aterramento e estão em parte dispostas de forma improvisada. Piso granilítico, com desgastes por abrasão. Teto em forro de gesso, com marcas de infiltrações.

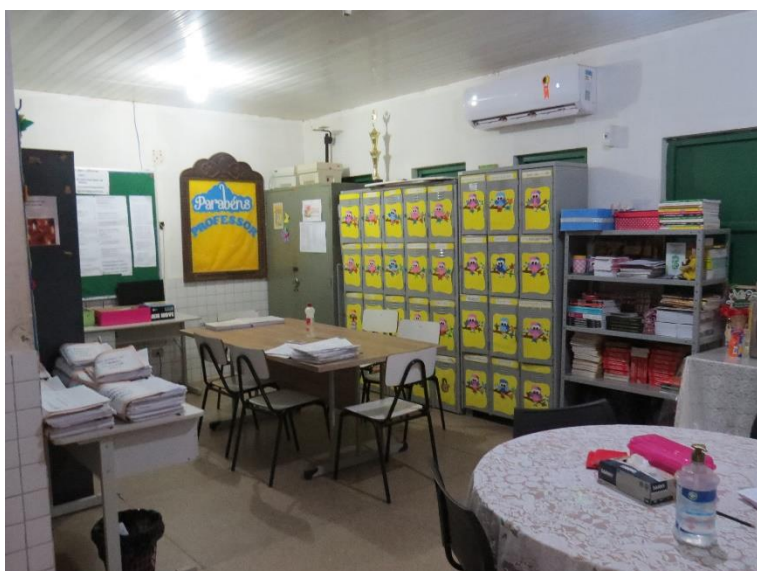
Coordenação pedagógica. Apresenta pintura danificada por marcas de uso, infiltração e furos de instalações removidas. As paredes contem revestimento cerâmico 10x10. As instalações elétricas não possuem aterramento e estão em parte dispostas de forma improvisada. Piso granilítico, com desgastes por abrasão. Teto em forro PVC com marcas de goteiras e sujeidade.

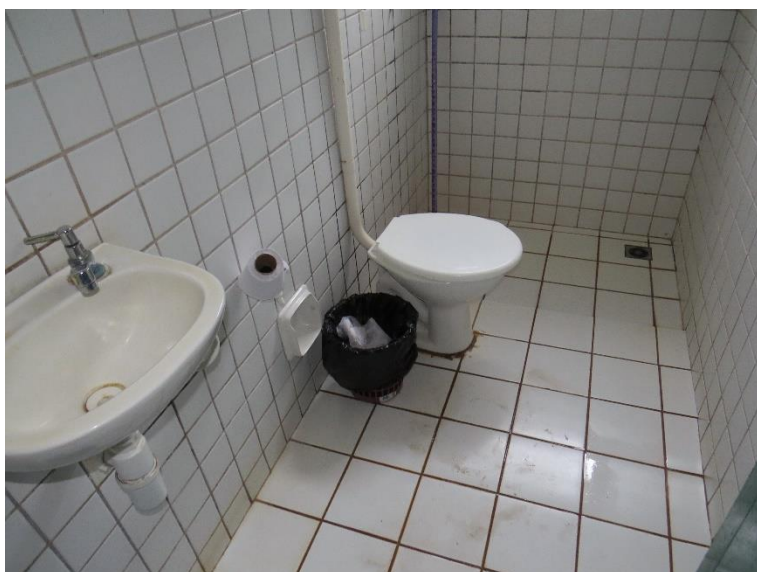
Banheiro da sala da coordenação pedagógica. Apresenta a pintura danificada por marcas de infiltrações. As paredes possuem revestimento 10x10 cerâmico com marcas de infiltrações e sujeidade. As instalações elétricas não possuem aterramento e estão em parte dispostas de forma improvisada, bem como as instalações hidrossanitárias. Piso cerâmico com desgaste a abrasão e marcas de infiltrações. Teto em forro PVC, com sujeidade e marcas de infiltrações.

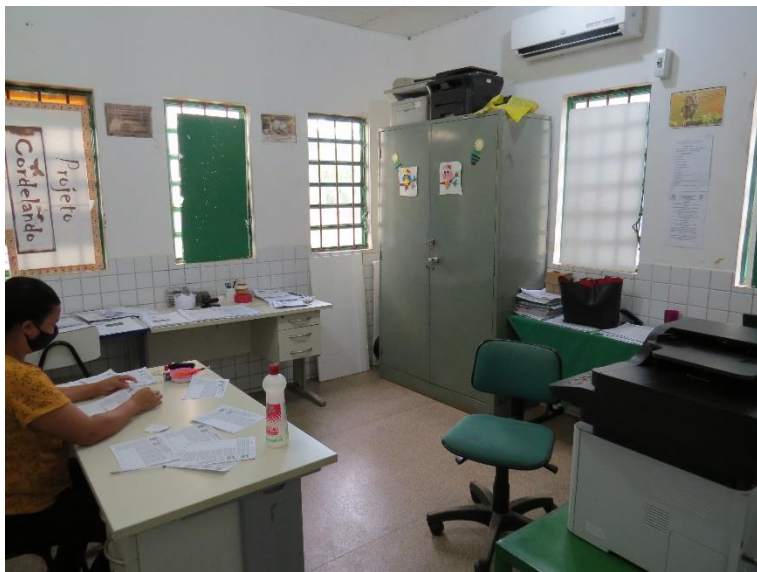
Secretaria. Apresenta pintura danificada por marcas de uso, e infiltração. As paredes contem revestimento cerâmico 10x10. As instalações elétricas não possuem aterramento e estão em parte dispostas de forma improvisada. Piso granilítico, com desgastes por abrasão. Teto em forro PVC com marcas de goteiras e sujeidade.

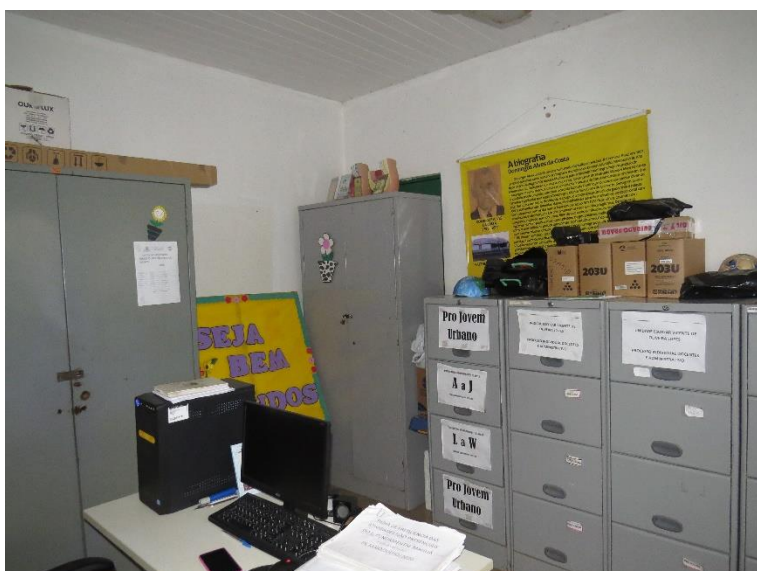
Diretoria. Apresenta pintura danificada por marcas de uso, infiltração e furos de instalações removidas. As paredes contem revestimento cerâmico 10x10. As instalações elétricas não possuem aterramento e estão em parte dispostas de forma improvisada. Piso granilítico, com desgastes por abrasão. Teto em forro PVC com marcas de goteiras e sujeidade.

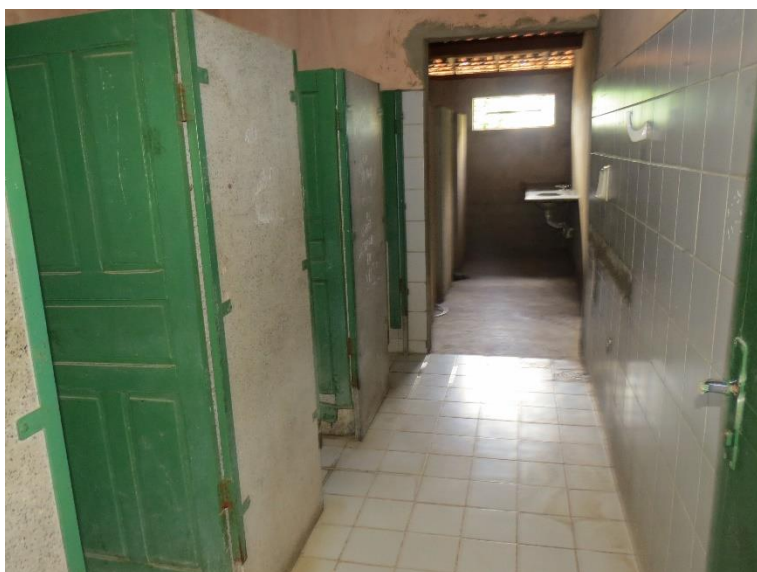
Banheiro Feminino. Apresenta pintura danificada por marcas de uso e infiltrações. As paredes possuem revestimento cerâmico com marcas de infiltrações, sujeidade, placas quebradas e deslocamento. As instalações elétricas não possuem aterramento e estão em parte dispostas de forma improvisada, bem como as instalações hidrossanitárias. Piso cerâmico com desgaste a abrasão, e marcas de infiltrações. Teto em forro PVC com marcas de infiltrações, sujeidades e ondulações. Esquadrias danificadas.

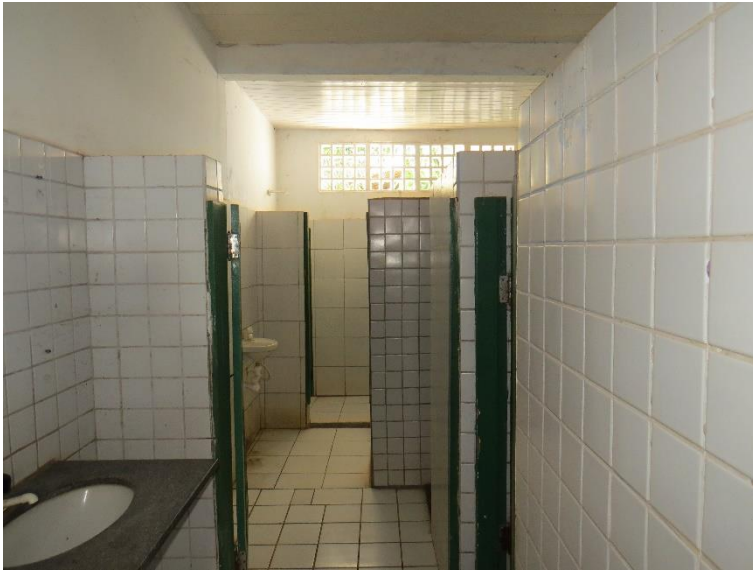
Banheiro Masculino. Apresenta pintura danificada por marcas de uso e infiltrações. As paredes possuem revestimento cerâmico com marcas de infiltrações e sujeira. As instalações elétricas não possuem aterramento e estão em parte dispostas de forma improvisada, bem como as instalações hidrossanitárias. Piso cerâmico com desgaste a abrasão, e marcas de infiltrações. Teto em forro PVC com marcas de infiltrações e sujeiras.

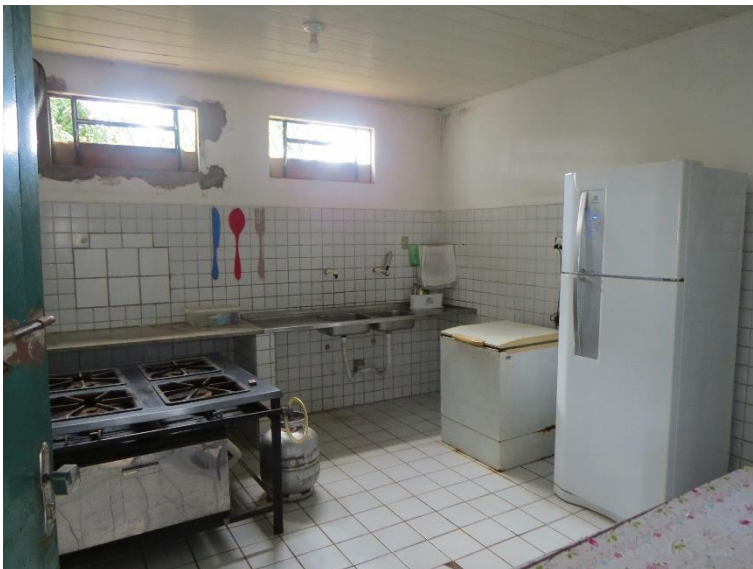
Cantina. Apresenta pintura danificada por marcas de uso, infiltração e reparos sem acabamento. As paredes possuem revestimento cerâmico 10x10 com marcas de infiltrações. As instalações elétricas não possuem aterramento e estão em parte dispostas de forma improvisada, bem como as instalações hidrossanitárias. Piso cerâmico com desgaste a abrasão, placas quebradas e marcas de infiltrações. Teto sem forro com goteiras, com estrutura de madeira.

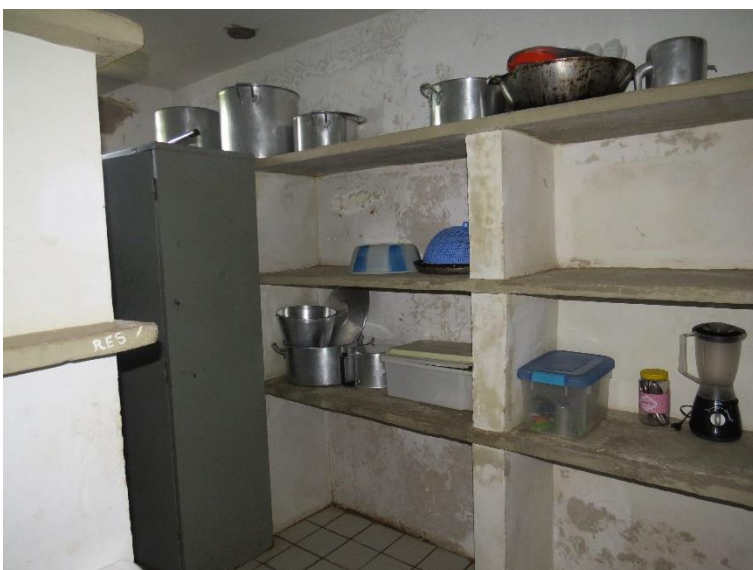
Despensa da Cantina. Apresenta pintura danificada por marcas de uso, degradação da pintura e infiltração. As instalações elétricas não possuem aterramento e estão em parte dispostas de forma improvisada. Piso cerâmico com desgaste a abrasão. Teto sem forro com goteiras, com estrutura de madeira. Laje de cobertura com infiltração.

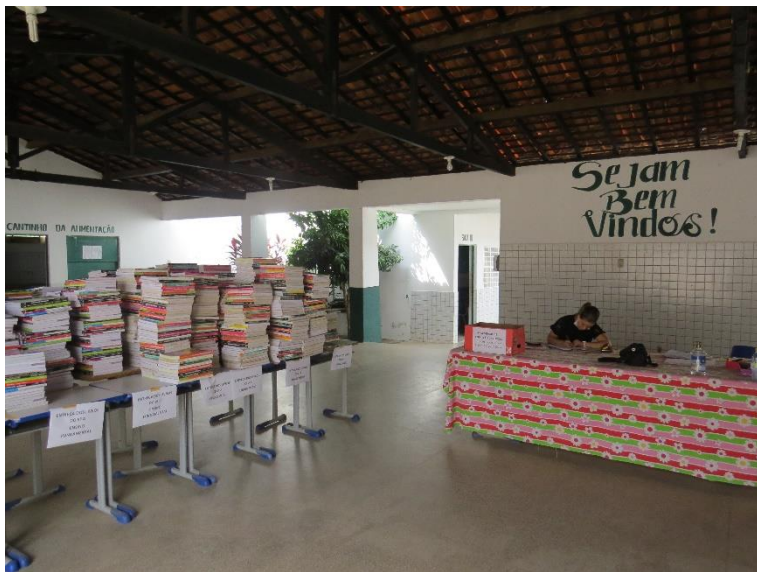
Recreio Coberto. Apresenta pintura danificada por infiltrações e marcas. As instalações elétricas não possuem aterramento e estão em parte dispostas de forma improvisada. Teto sem forro com goteiras, com estrutura treliçada de madeira. Piso granilítico com desgaste e abrasão.

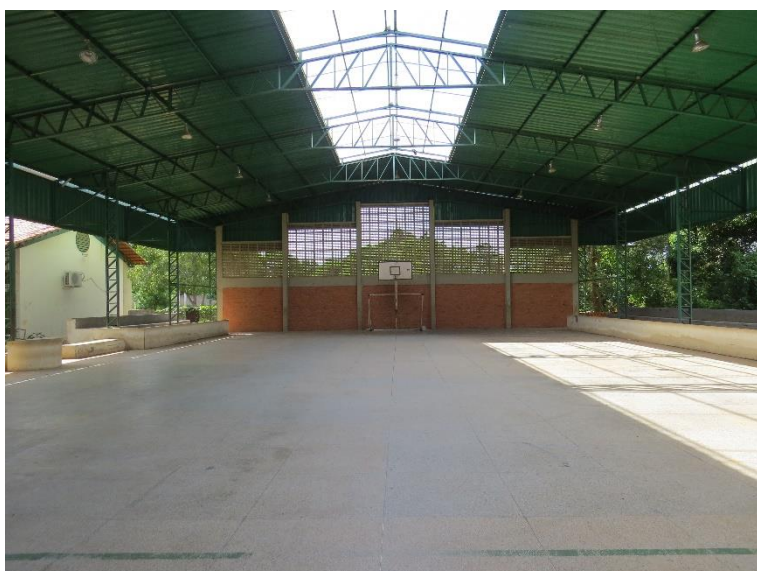
Quadra Poliesportiva. Apresenta pintura danificada por intemperismo e marcas de uso. Piso granilítico com desgaste a abrasão e demarcações gastas. Bancadas com degradação do revestimento. Teto em estrutura metálica.

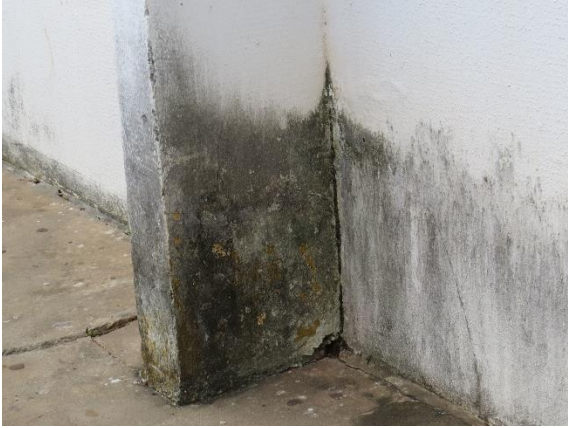
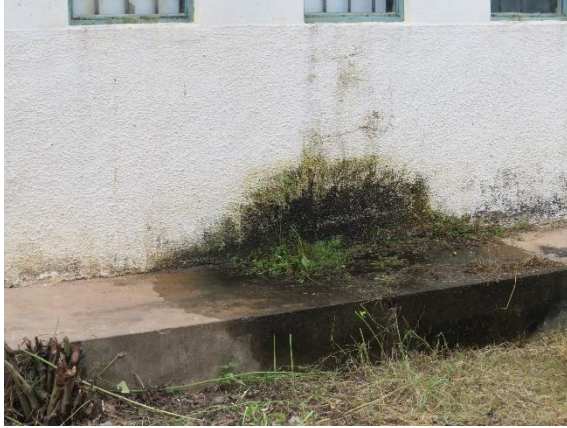
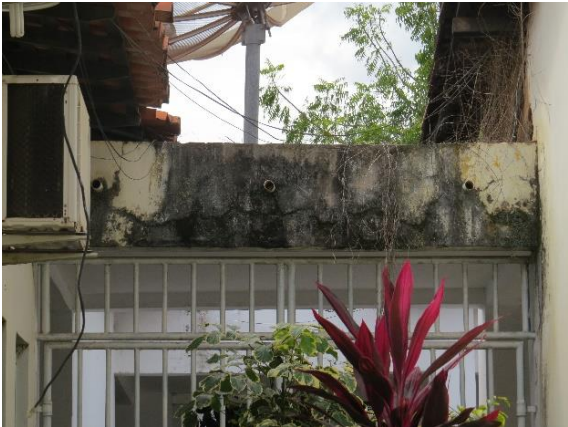
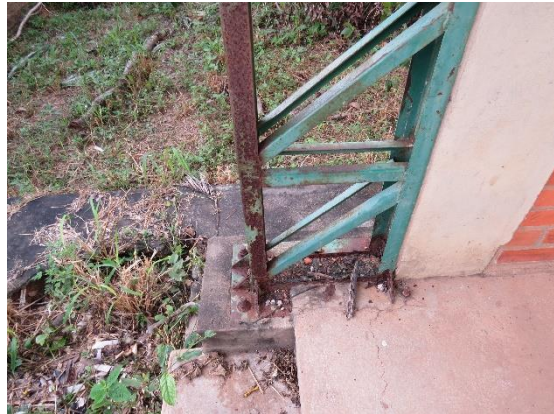
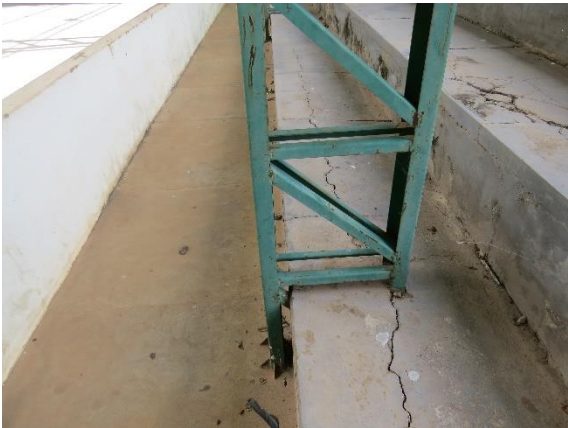
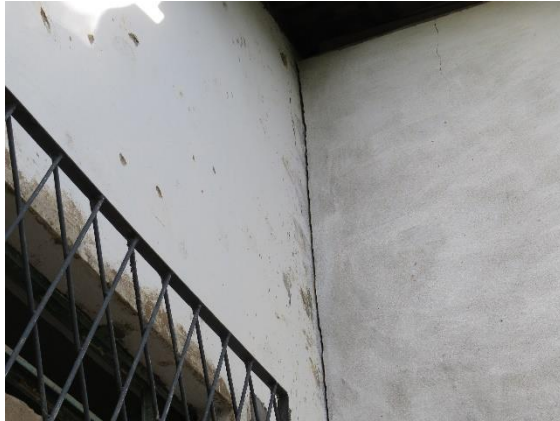
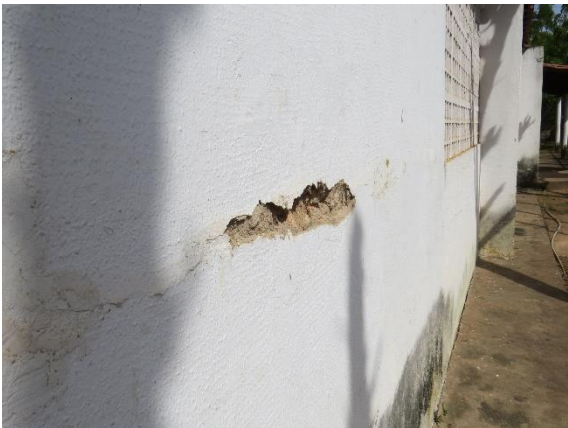
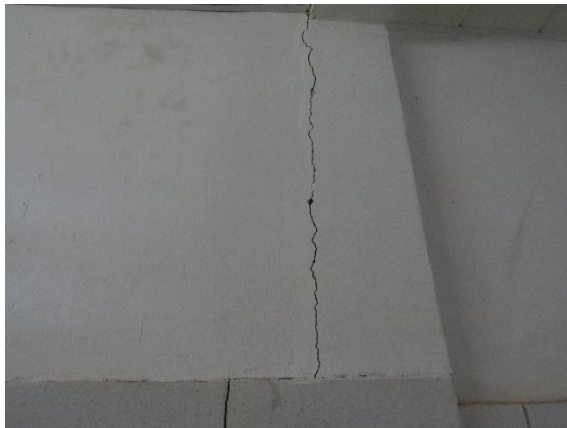
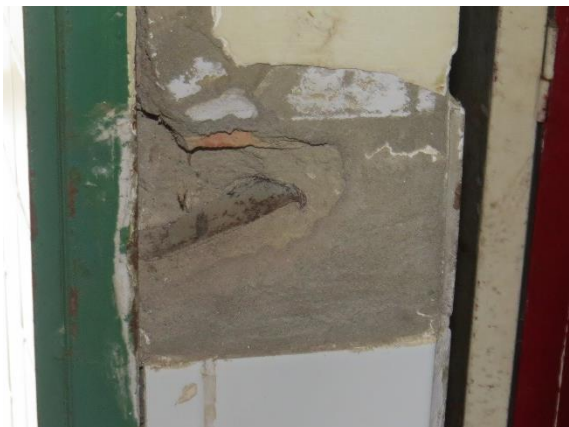
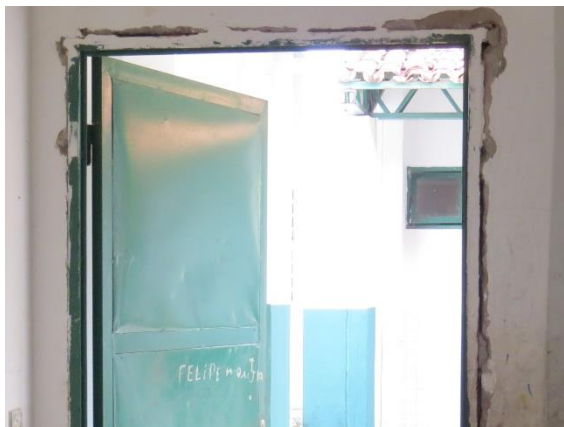
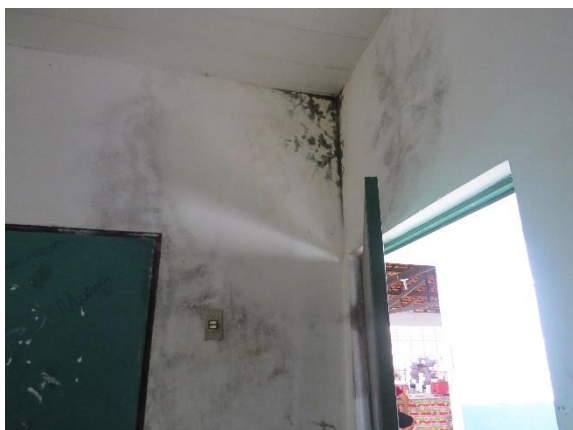
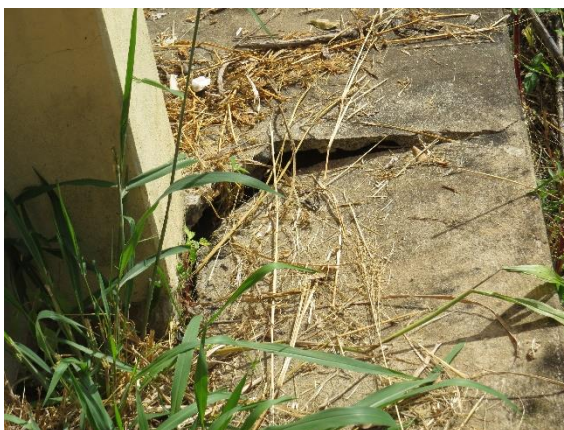
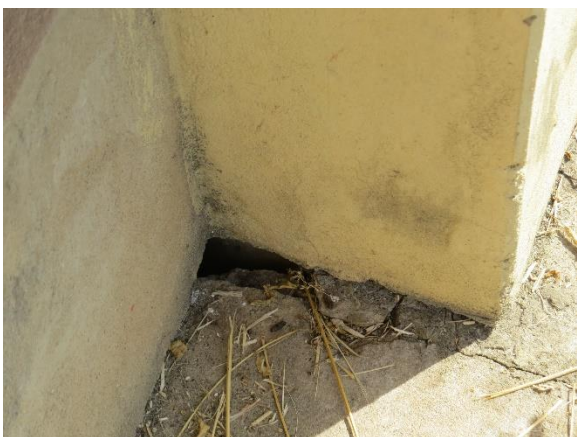
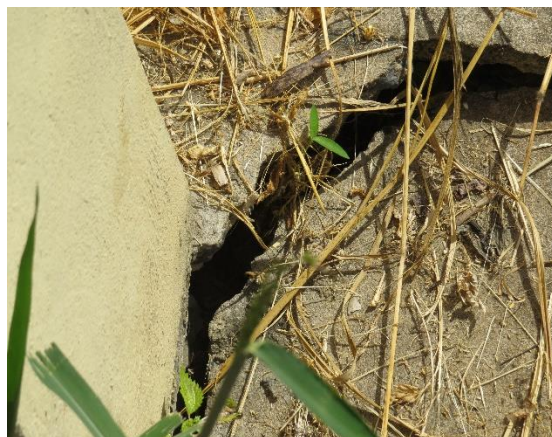
- nichos de segregação da estrutura, podendo causar corrosão da ferragem da edificação;
- evidências de infiltração de água e bolor;
- presença de trincas e deterioração da alvenaria, podendo reduzir o desempenho da estrutura;
- estrutura metálica da quadra com corrosão;
- piso da calçada externa da quadra, apresenta afundamento decorrente da má compactação e adensamento do solo.

É classificado, **quanto ao patamar de urgência, Prioridade 1**, considerando a disseminação de anomalias e a inexistência de qualquer programa de manutenção, o que compromete a vida útil da estrutura. É necessária recuperação imediata da estrutura de concreto, tendo em vista o agravamento do potencial de risco aos usuários, sendo constatada uma perda acentuada do desempenho do sistema.

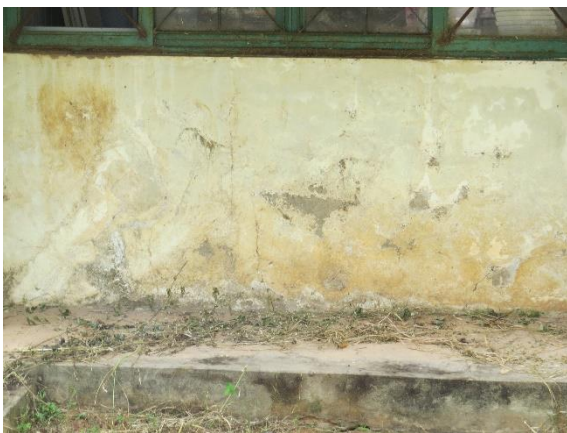
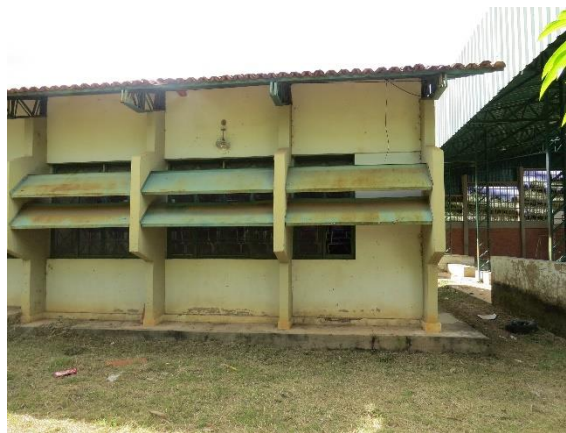
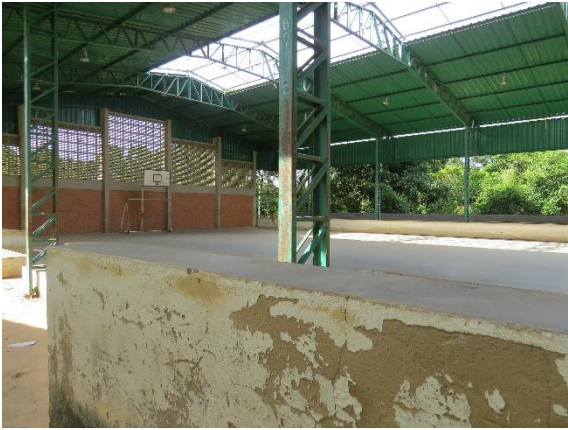
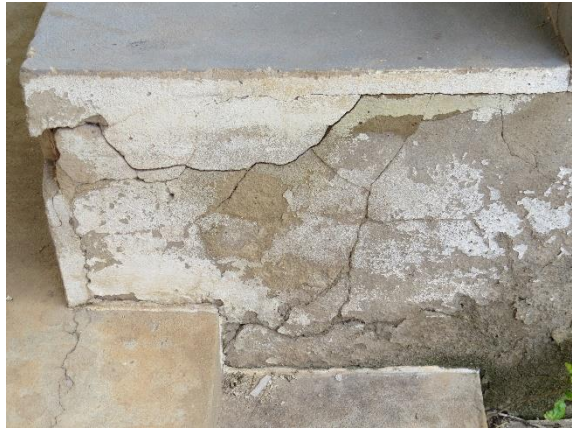
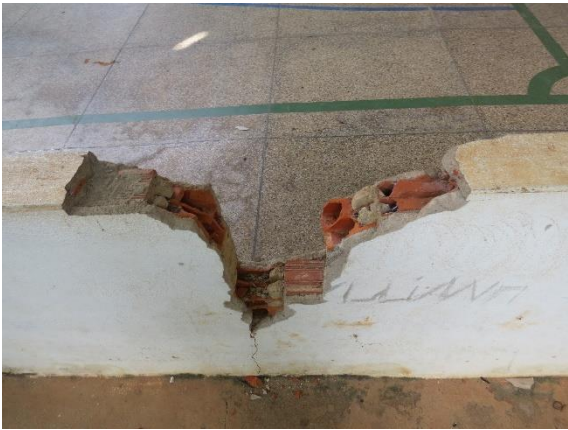
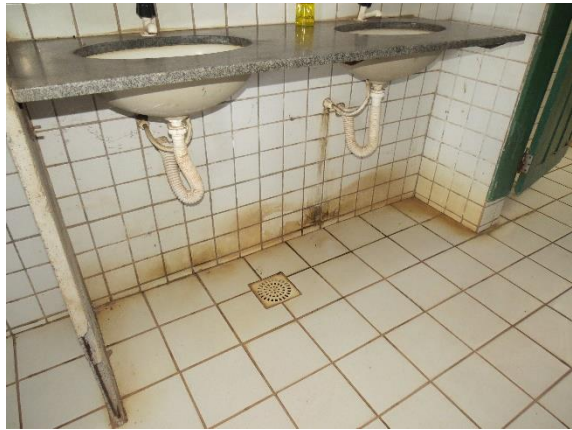
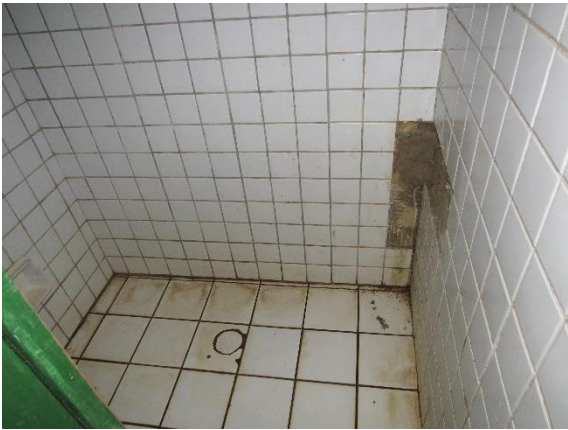
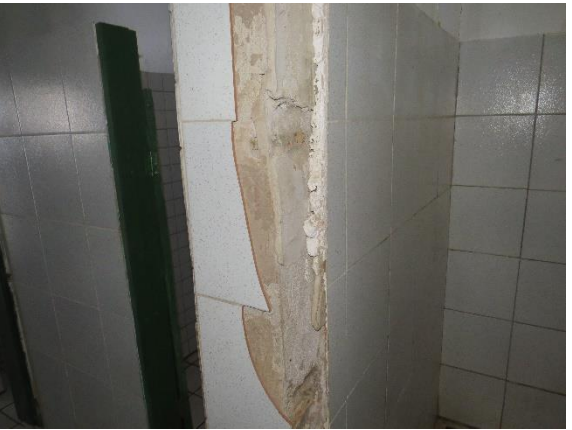
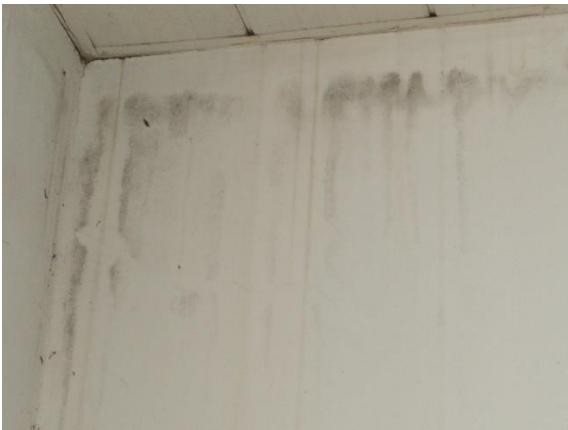
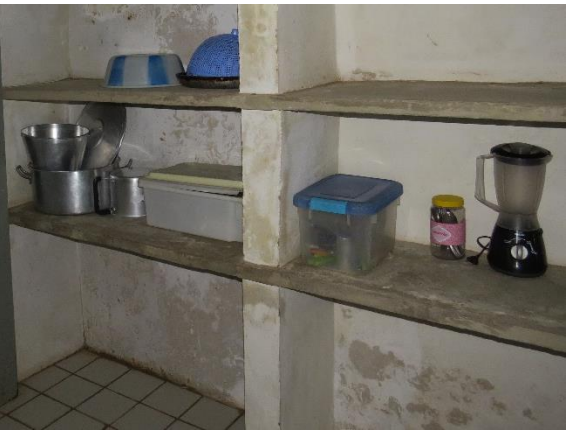
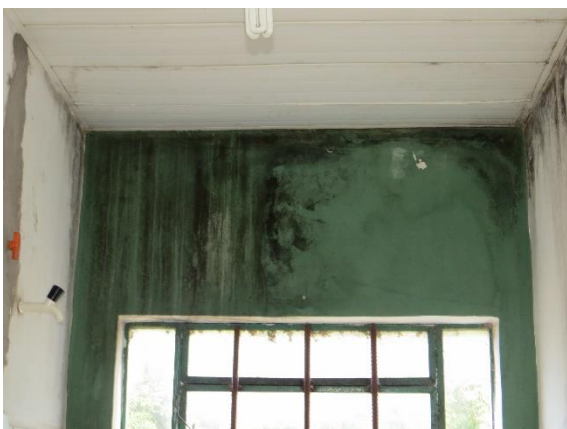
- evidências de infiltração de água, eflorescências, manchas de umidade, fungos e bolor, com degradação generalizada dos revestimentos de reboco e falta de elementos arquitetônicos para o direcionamento de águas pluviais;
- desagregação dos revestimentos de pisos e paredes;
- deterioração da alvenaria para a instalação de equipamentos sem recomposição;

Classificado quanto ao **patamar de urgência, Prioridade 1**, considerando o alto risco oferecido aos usuários, com perda de desempenho e funcionalidade do sistema.

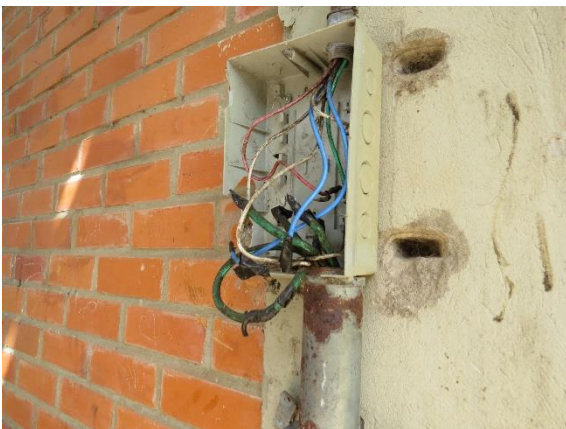
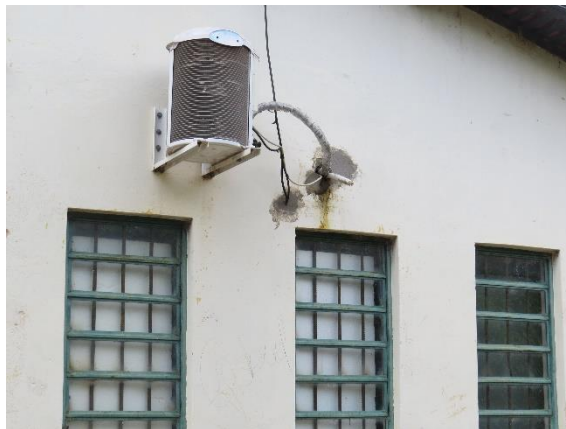
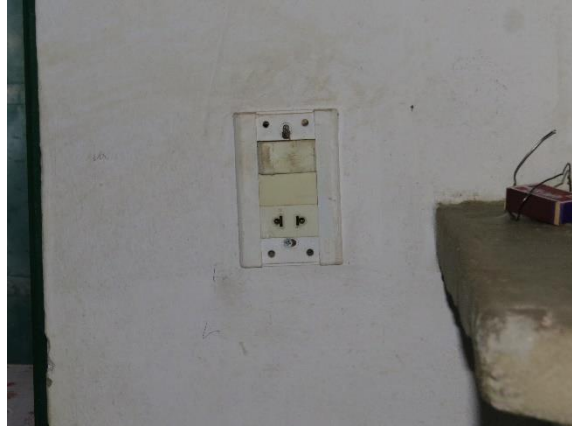
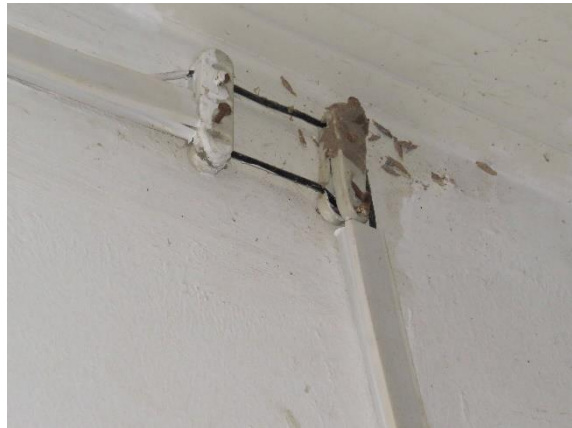
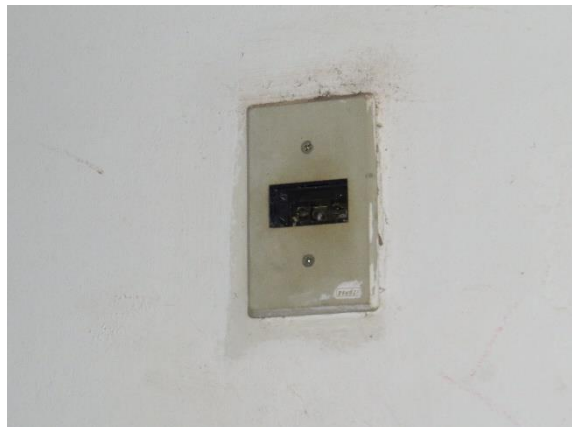
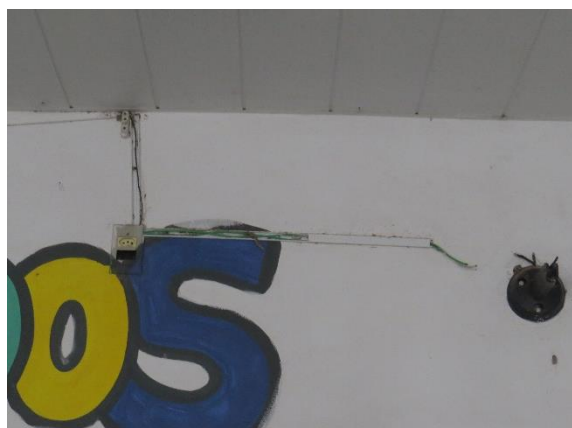
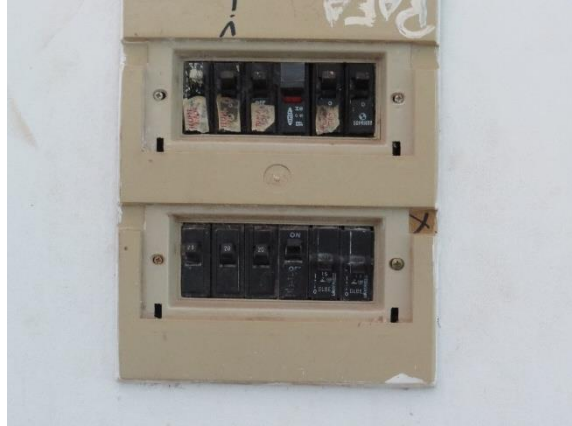
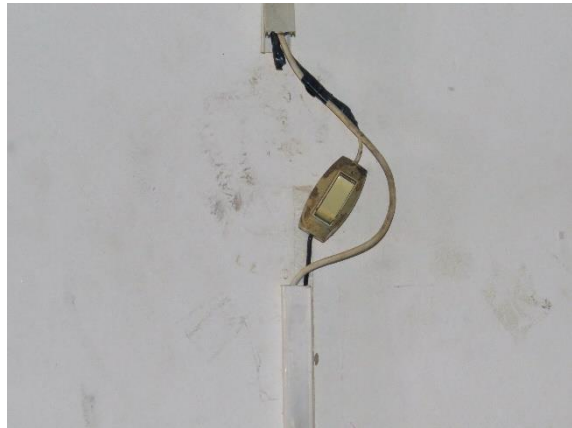
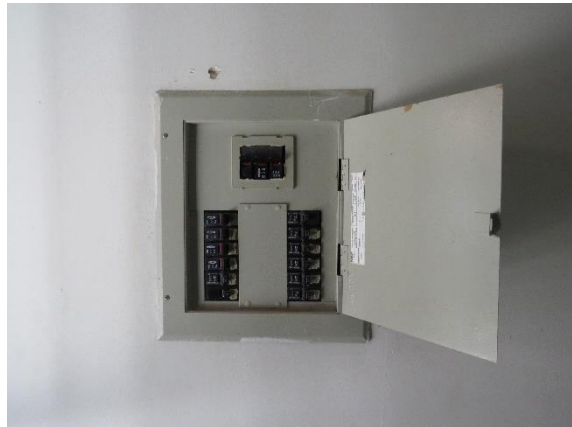
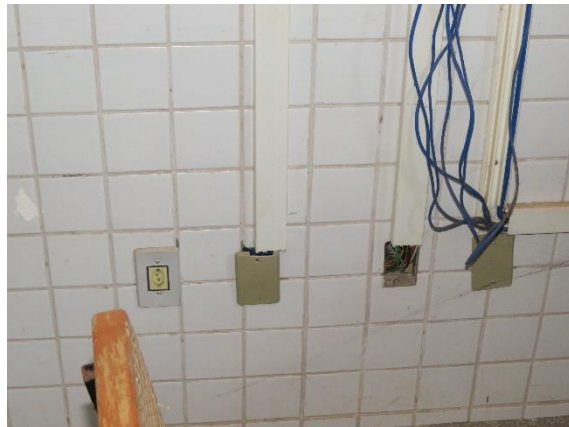
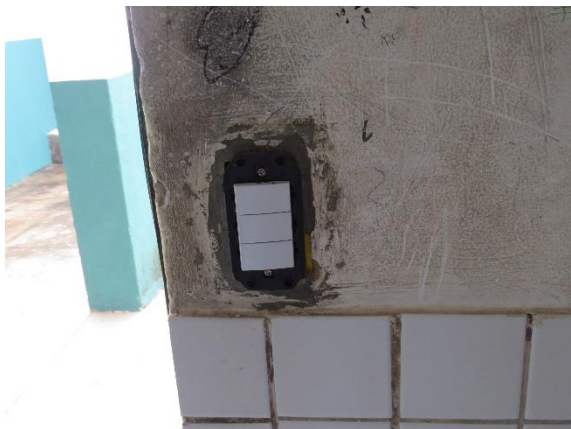
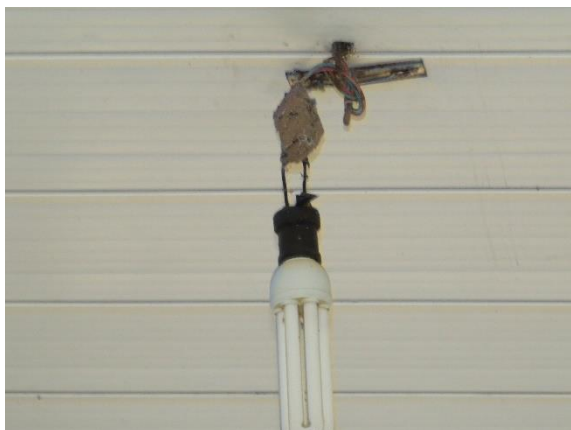
- redes elétricas aparentes, com emendas sem isolamento e extensões precárias; total desatenção às normas técnicas quanto aos aspectos de dimensionamento e segurança das instalações ao choque e ao curto-circuito elétrico;
- sistema elétrico com quadro de distribuição fora do padrão estabelecido por norma, ausência de aterramento na mesma;
- sem uniformização dos tipos de tomadas e interruptores utilizados;
- não há distribuição e organização adequada dos pontos de lógica;
- presença de lâmpadas queimadas em alguns cômodos.

Classificado **quanto ao patamar de urgência, Prioridade 1**, com impacto irreversível e com o comprometimento do desempenho e funcionalidade do sistema elétrico em geral, necessitando de intervenção imediata, e interdição, para sanar as irregularidades verificadas, levando-se em consideração o risco à segurança do usuário e ao patrimônio.

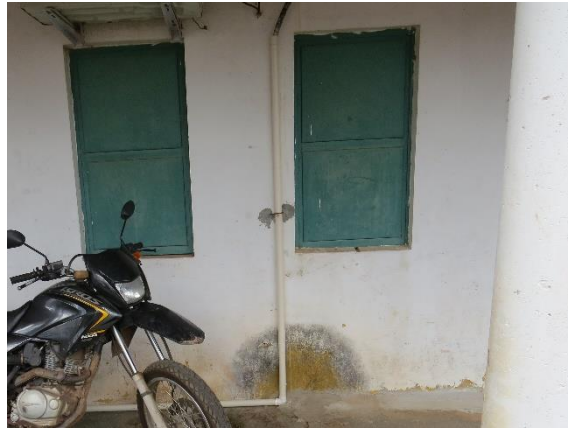
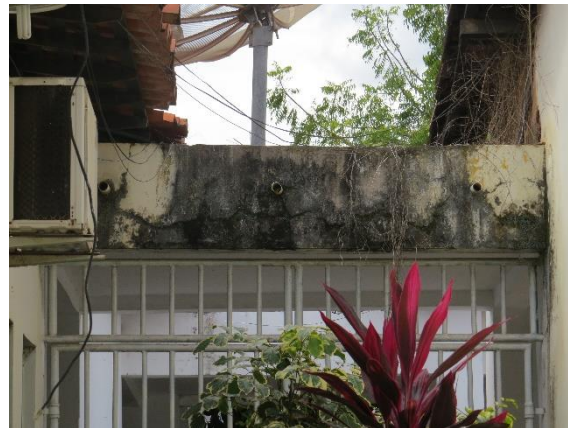
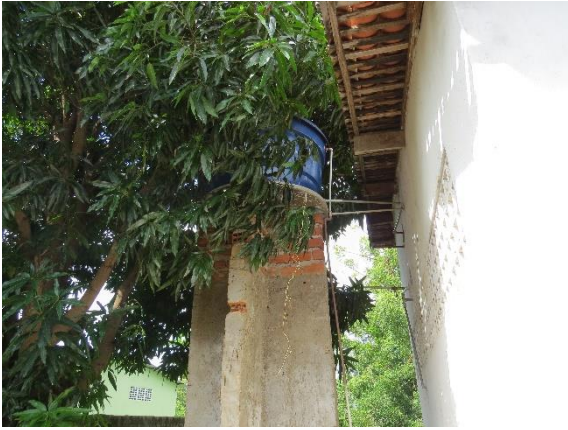
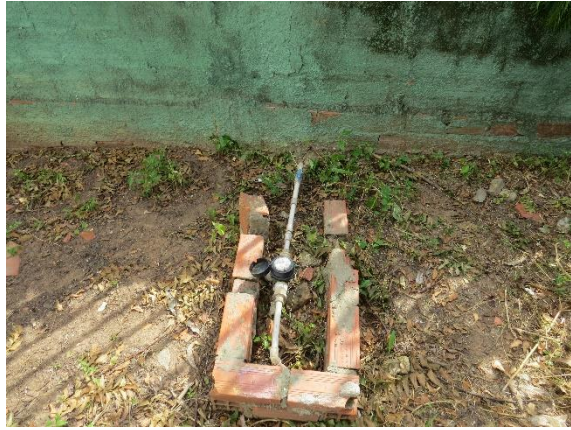
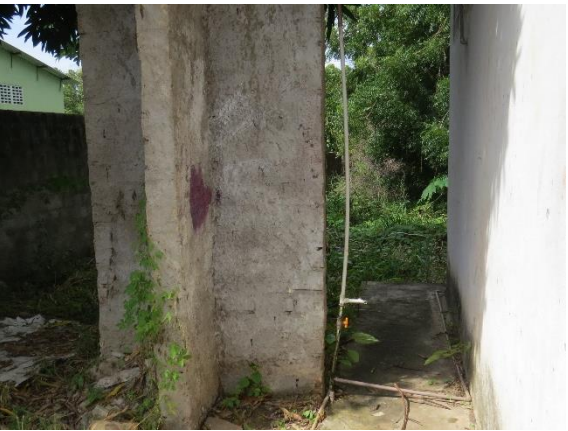
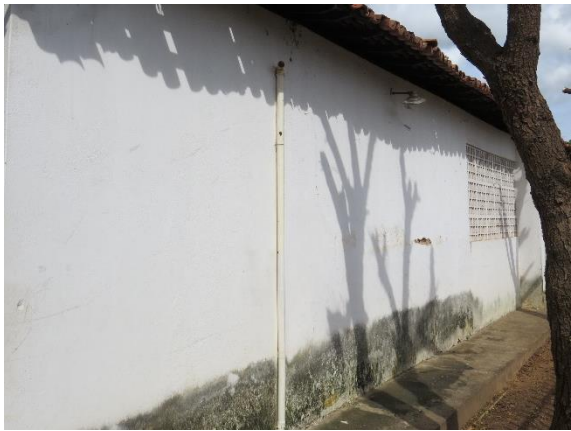
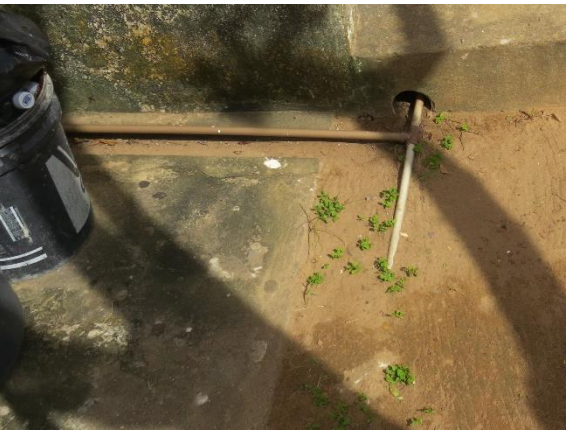
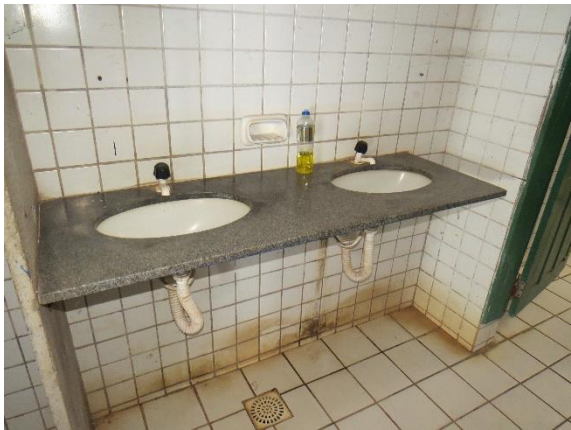
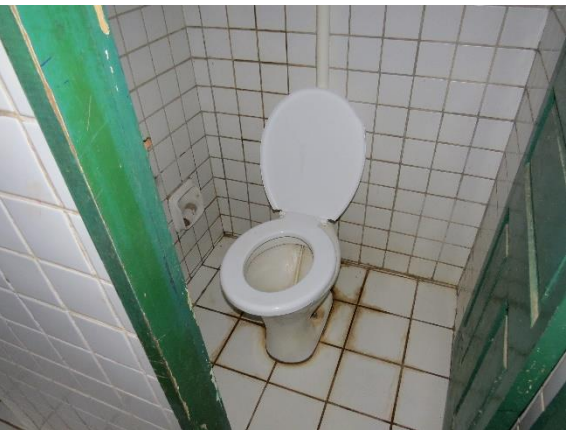
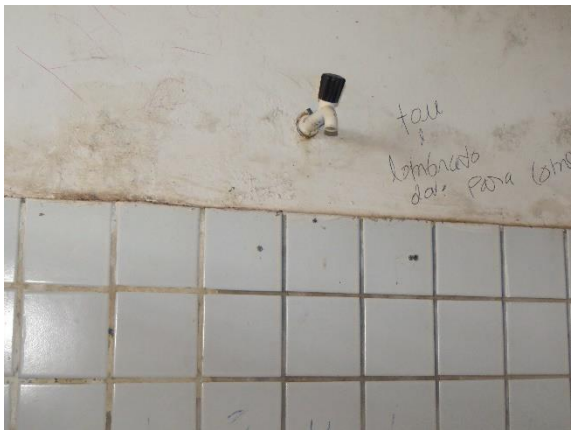
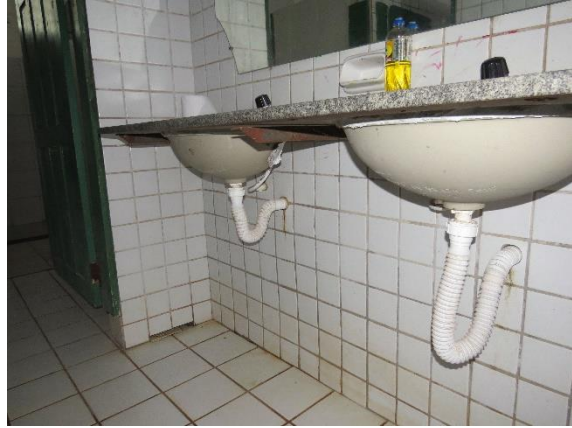
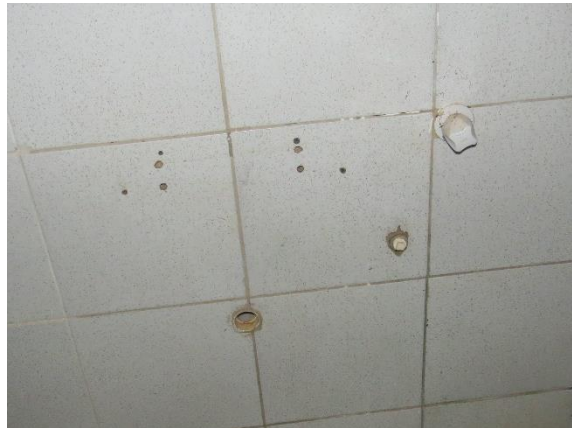
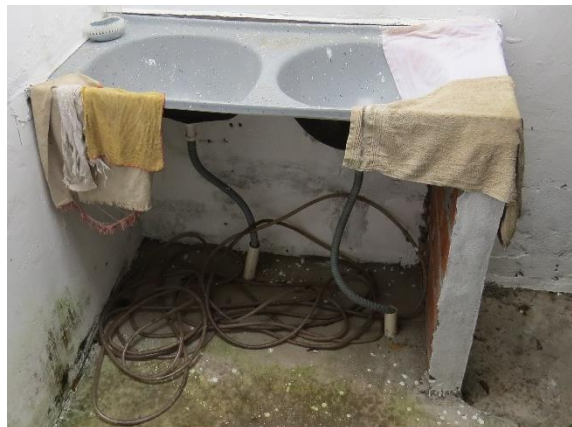
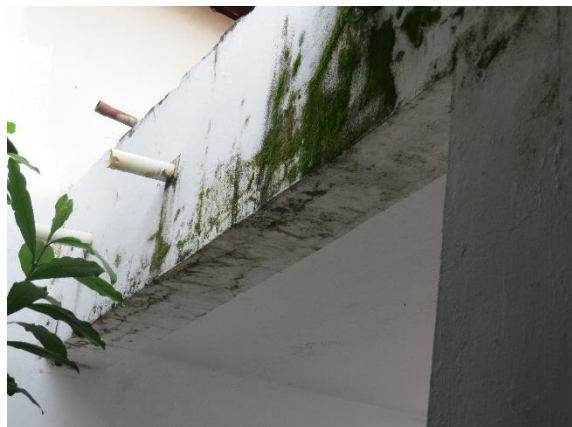
- redes hidráulicas esclerosadas, com fluxo parcial de abastecimento de água;

- inexistência de rede de coleta e direcionamento das águas pluviais e dos drenos de condensadoras de ar;
- evidências de reparos precários em tubulação de PVC nos ramais hidráulicos dos banheiros e da cantina;
- redes hidráulicas feitas de forma improvisada; total desatenção às normas técnicas quanto aos aspectos de dimensionamento.

Classificado **quanto ao patamar de urgência, Prioridade 1**, com impacto irreversível e com o comprometimento do desempenho e funcionalidade do sistema hidrossanitário em geral, necessitando de intervenção imediata para sanar as irregularidades verificadas, levando-se em consideração o risco à segurança e saúde do usuário.
