**LAUDO DE INSPEÇÃO TÉCNICA DA EDIFICAÇÃO - LITE
(U E GERVÁSIO COSTA)**

FEVEREIRO / 2021

Unidade Escolar Gervásio Costa

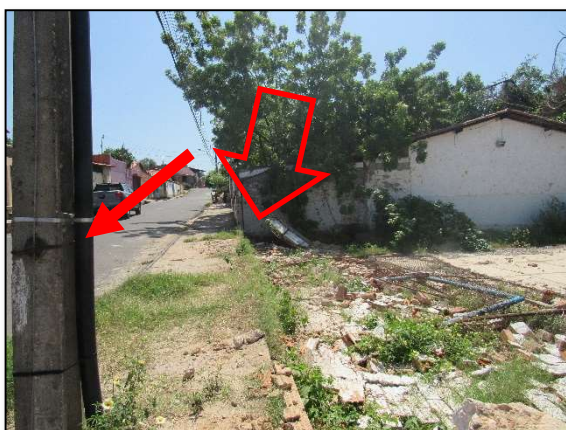
As águas pluviais que escoam pelas Ruas Radialista Benedito de Assis e Osima Mendes, em função do nível e declividade e das características das chuvas (Imagens 03 e 04) , ganham gradiente hidráulico e geram danos aos muros laterais da escola (Imagens 03, 05 e 06), levando-os ao colapso e com isso permitindo que as águas adentrem às áreas da Unidade Escolar, causando assim grandes prejuízos as suas instalações, conforme demonstrado no ANEXO 01 – Relatório Fotográfico e ANEXO 03 – Mapa de Danos.

Imagem 03 – Declividade da escola e colapso de muro posterior R. Radialista Benedito de Assis

- Isolamento da área com risco eminente de colapso.
- Elaboração do projeto de contenção nos muros laterais a fim de conter as águas pluviais provenientes do deságue das ruas.
- Limpeza interna do dispositivo de macrodrenagem (bueiro).
- Reconstrução das coberturas colapsadas.
- Elaboração de projeto de combate à incêndio e acessibilidade;

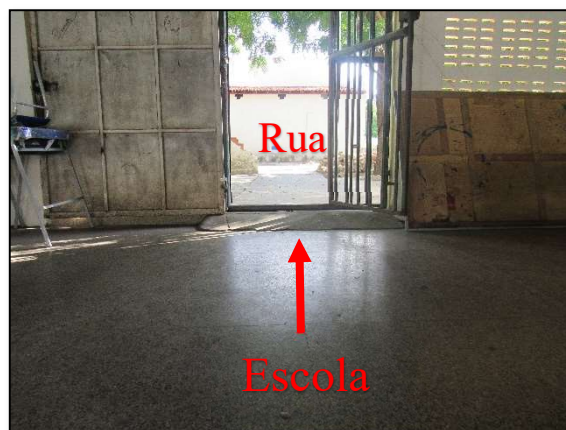
Imagem 04 – Nível da escola em cota inferior ao nível da rua

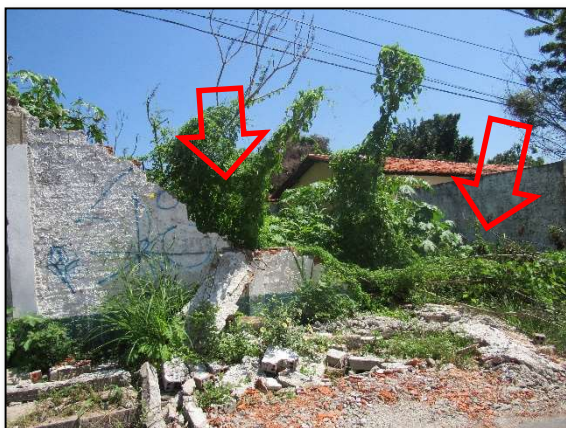
Imagem 05 – Colapso de muro frontal quadra de esportes R. Osima Mendes

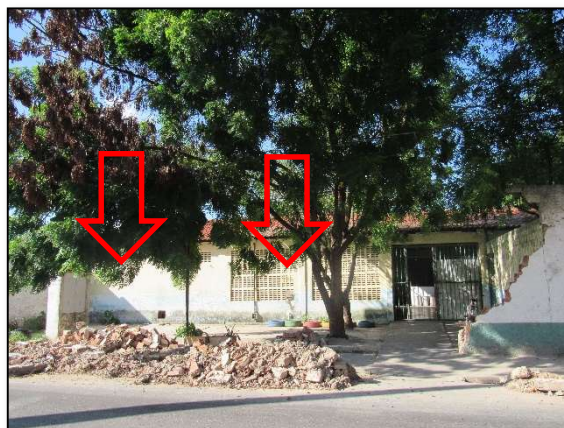
Imagem 06 – Colapso do muro frontal escola R. Osima Mendes

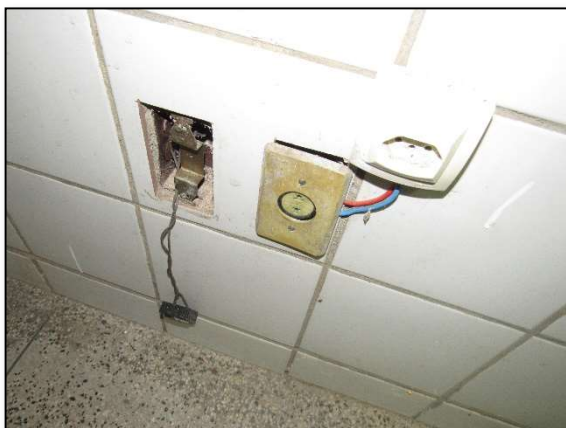
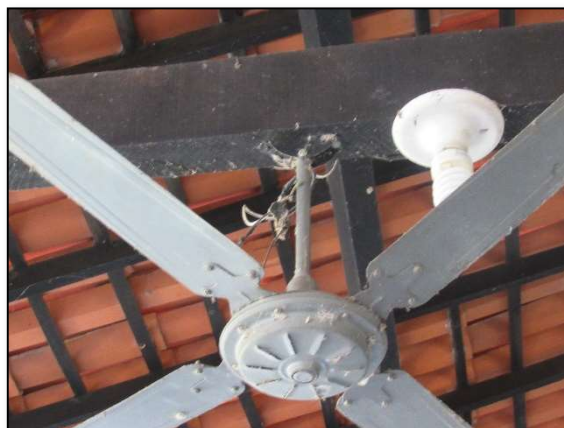
Ausência de aterramento e pontos de instalações elétricas expostas e improvidas, assim como instalações de interruptores e tomadas fora do padrão.

Imagem 07 – Instalações elétricas precárias

- Revisão das Elétricas e Instalações hidrossanitários

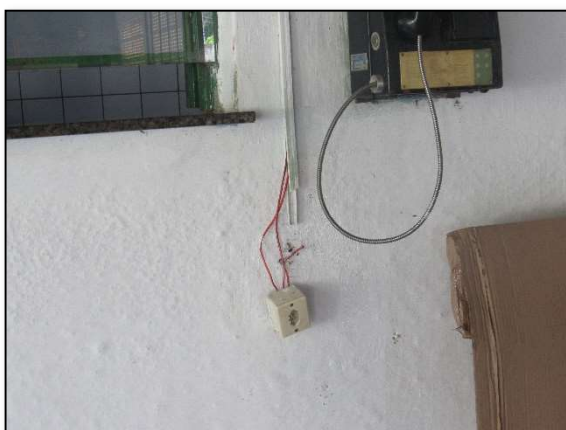
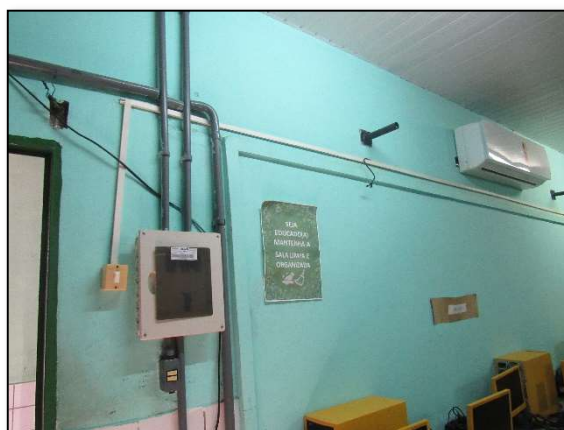
Imagem 08 – Instalações elétricas expostas e improprias

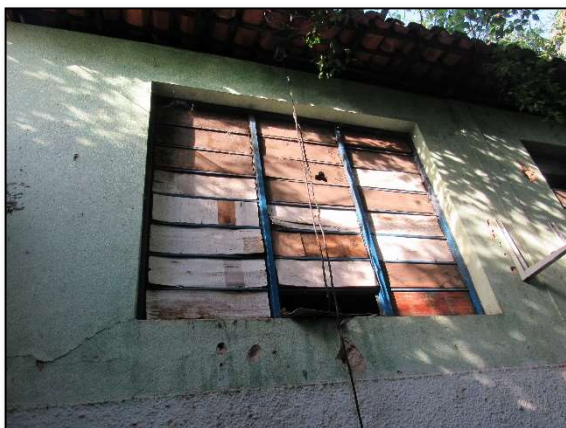
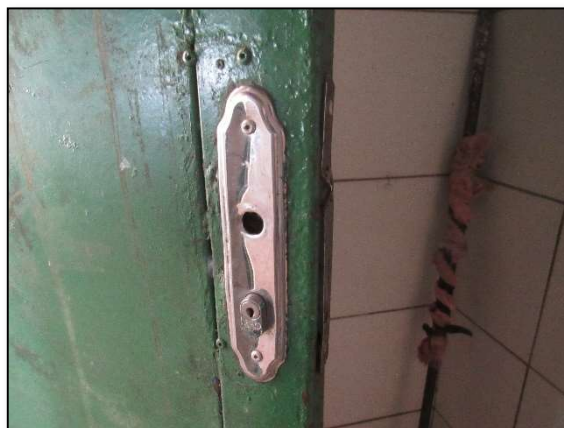
Das esquadrias ainda existentes na edificação vistoriada, todas encontram-se em estado crítico de conservação, impossibilitadas de cumprimento de funções, incluindo facilidade de manuseio, durabilidade, aspecto e estanqueidade.

Imagem 09 – Esquadrias impossibilitadas de cumprimento de funções

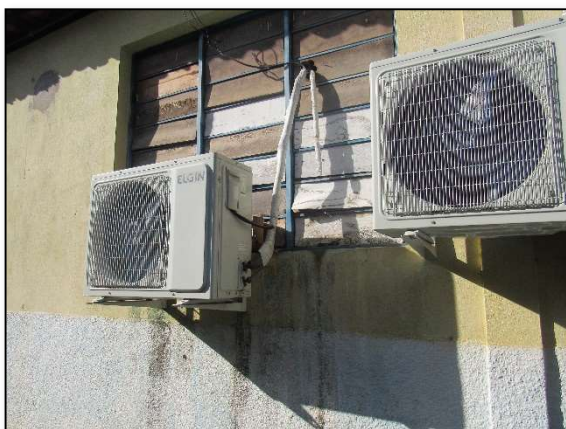
Podemos identificar na edificação vistoriada algumas incompatibilizações de sistemas. É importante que não exista conflitos entre os sistemas e subsistemas arquitetônico, elétrico, hidráulico e estrutural.

Imagem 10 – Incompatibilização de sistema de esquadrias e instalações

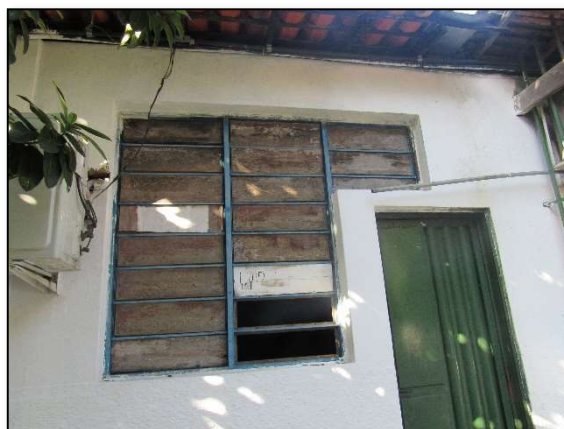
Imagem 11 – Incompatibilização de sistema de esquadrias

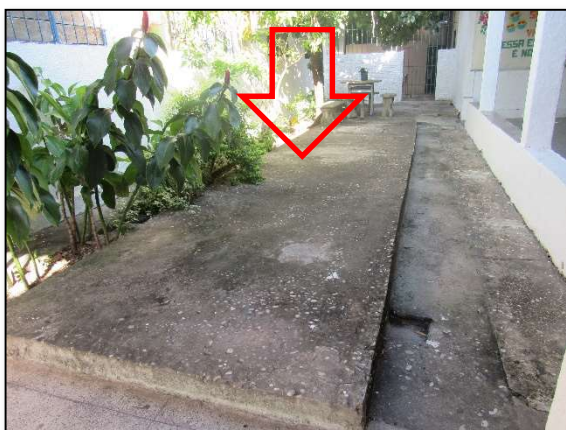
Durante os trabalhos de campo, foi verificado que um dispositivo de drenagem urbana que passa por dentro das instalações na unidade escolar (Imagem 12), com desague jusante na Av. Presidente Kennedy (Imagem 15).

Imagem 12 – Galeria pluvial que passa por dentro da escola

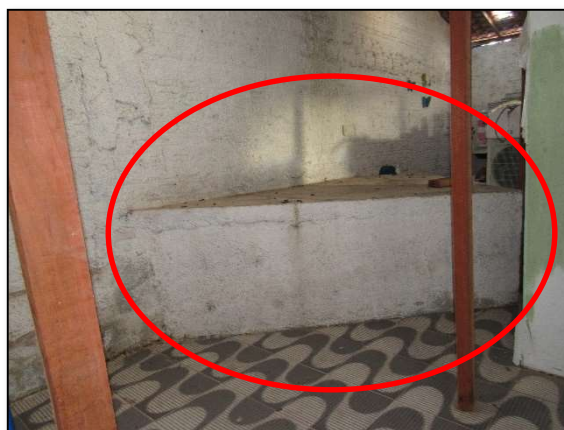
Imagem 13 – “Boca” de bueiro dentro das instalações da escola

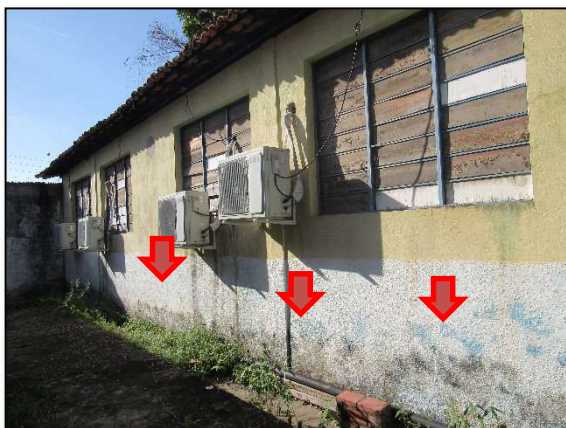
Segundo anamnese com os funcionários da unidade escolar, durante as chuvas, as instalações da escola ficam com uma lâmina de água de, aproximadamente, 20 a 30 cm, (como também observado na imagem 14, manchas de umidade proveniente de alagamentos) em função de transborde de águas provenientes da galeria, assim como águas pluviais provenientes do deságue provenientes das ruas laterais (Imagem 15).

Imagem 14 – Perímetro da escola com manchas de umidade proveniente de alagamentos

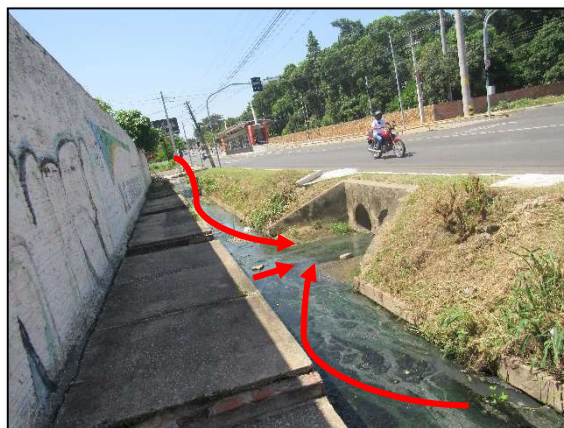
Imagem 15 – Transborde de águas provenientes da galeria e desague das ruas laterais

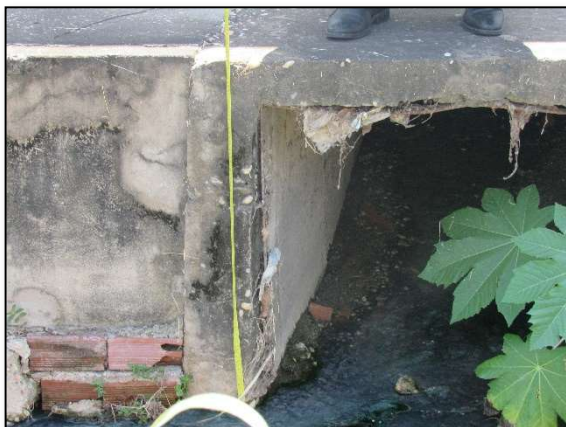
Imagem 16 – Aferição de seção externa do bueiro

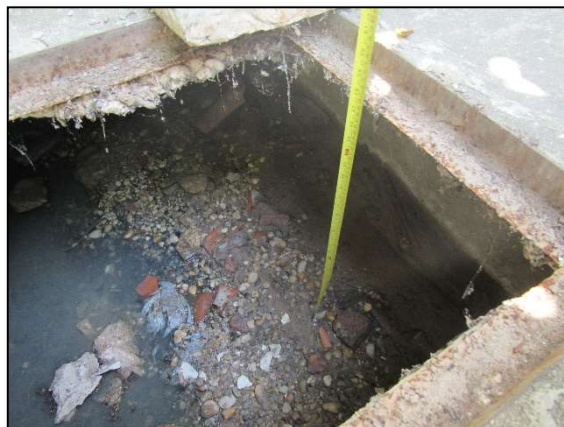
Durante a visita, foi solicitado a abertura da tampa inspeção do bueiro e foi verificado, conforme imagem 17 e aferição no local, que a sua seção interna esta preenchida por material sedimentado, reduzindo assim sua área útil de desague, fazendo com que a água transborde pelos pontos de acesso (canos e tampa).

Imagem 17 – Aferição de seção interna do bueiro e verificação de material sedimentado

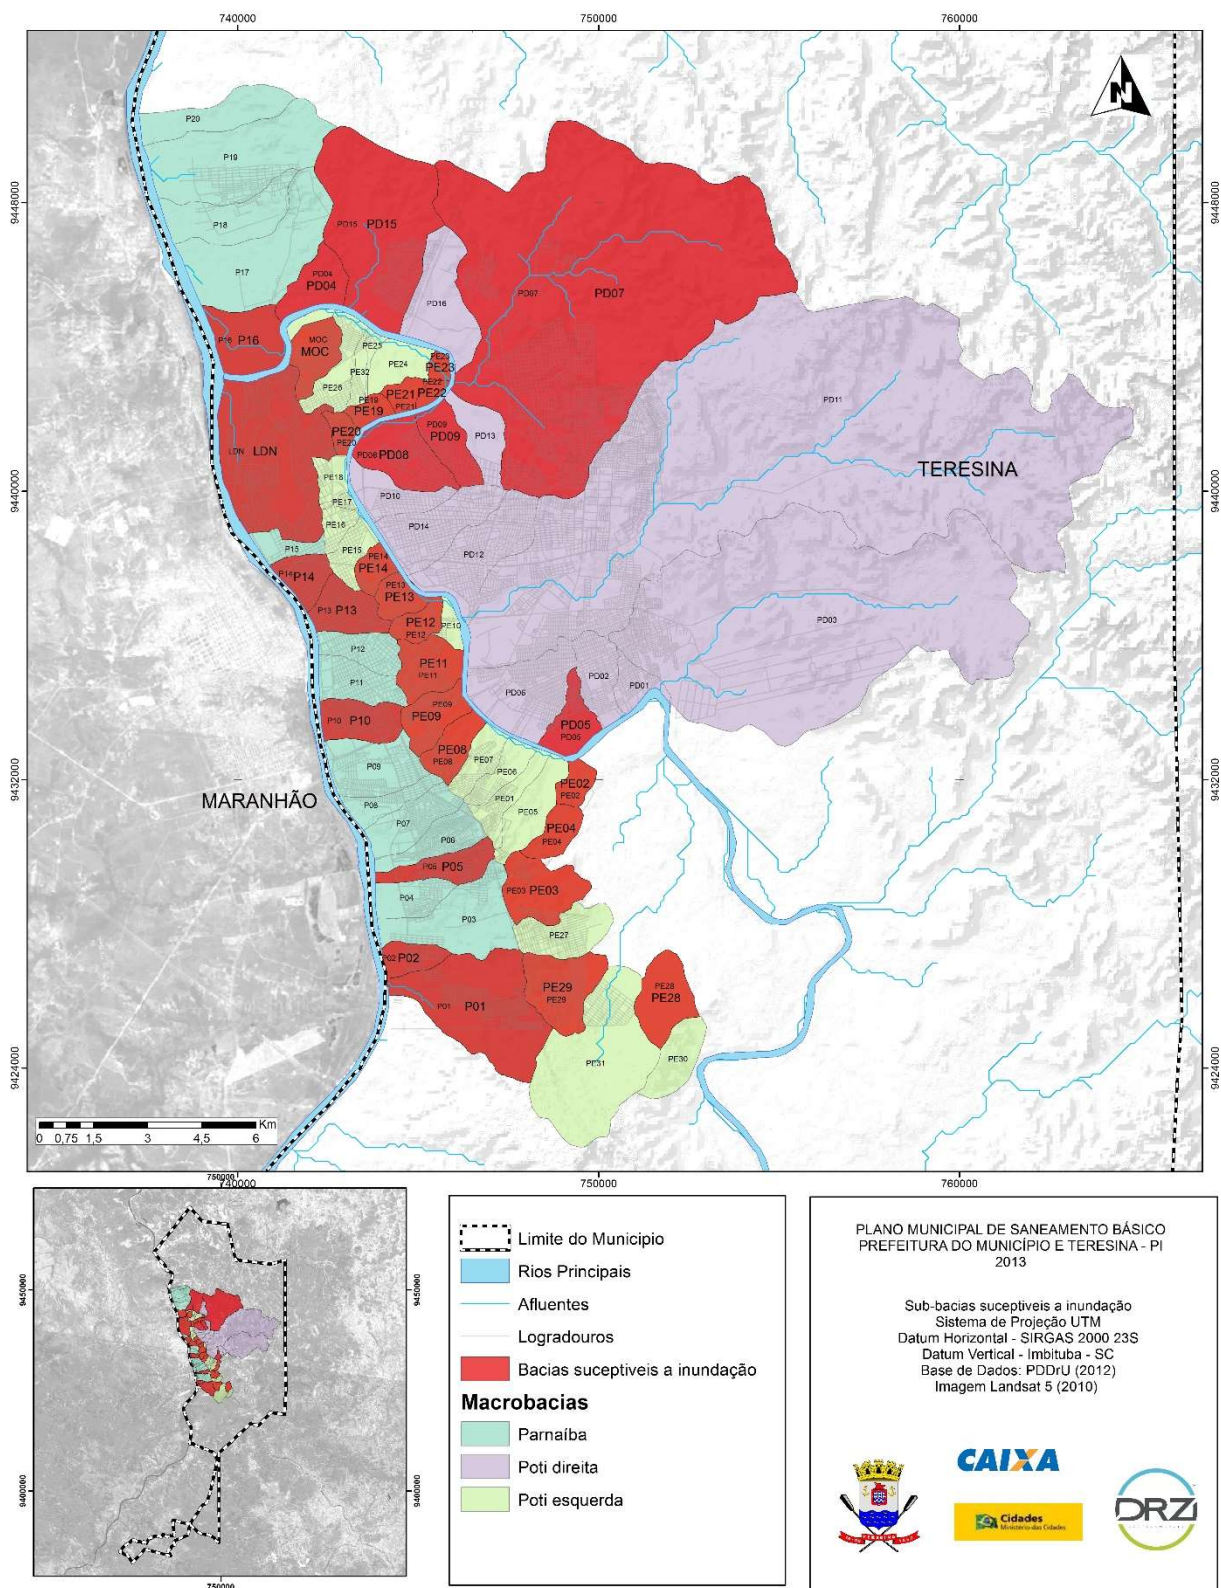
Imagem 18 – Sub-bacias de drenagem

Em análise o a Imagem 18 – SUB -BACIAS DE DRENAGEM, observa-se que o objeto de estudo fica localizado na Sub-Bacia PD007.

De acordo com o próprio PMSB de Teresina, a região em que a galeria se encontra é susceptível a inundação em virtude do relevo da bacia de contribuição e em especial da rua que tem seu ponto de interseção de águas pluviais na localização ao do endereço da Unidade Escolar Gervásio Costa, se agravando pela localização geográfica de Teresina que propicia chuvas com grandes intensidades e curto espaço de tempo, gerando grandes vazões, o que necessita de dispositivos de macrodrenagem com alta capacidade de vazão e dimensionamentos específicos, a fim de suportar construtivamente e funcionalmente as chuvas características.

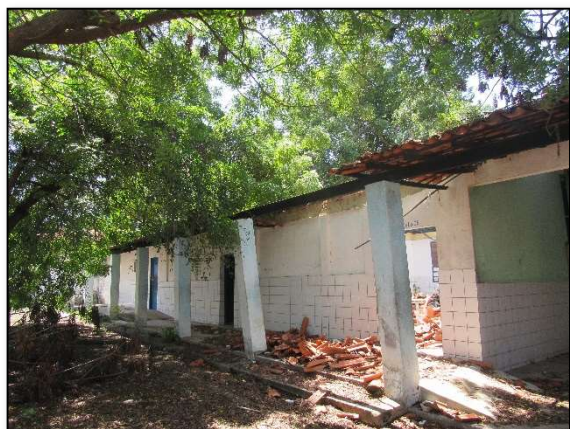
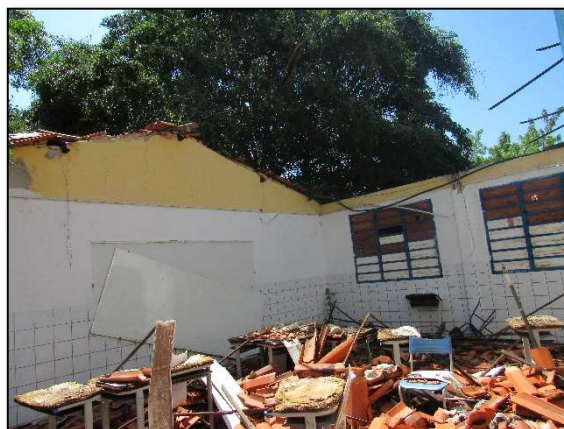
A edificação apresenta cobertura em madeira, conforme identificação no ANEXO 03 - Mapa de danos, algumas áreas da cobertura da unidade escolar encontra -se em colapso e outras áreas em eminência de colapso, fato comprovado através das fotos do ANEXO 01 – Relatório Fotográfico e imagem 19, que elementos da cobertura encontram-se completamente danificados e instáveis, sem recuperação.

No tocante à segurança, em virtude das condições da cobertura (telhado), hoje esse sistema apresenta risco a possíveis visitantes.

Imagem 19 – Cobertura de unidade escolar colapsada

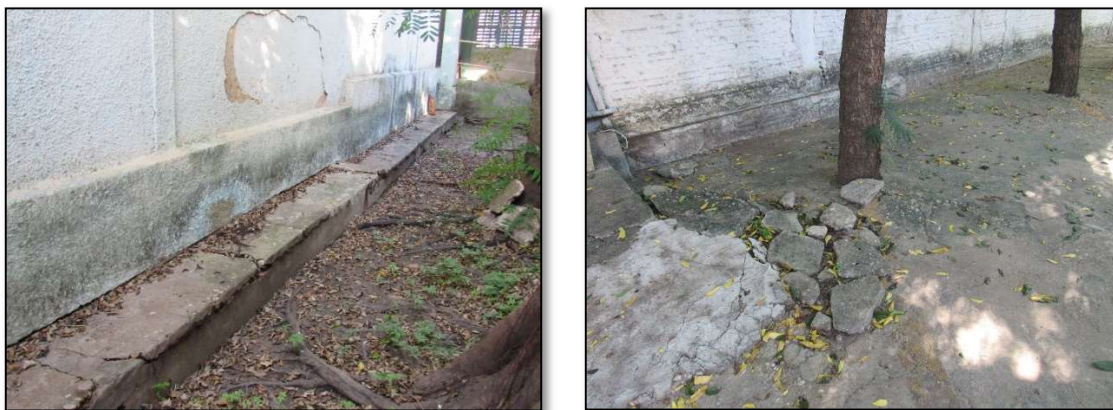
A área externa da escola possui muitas árvores arbóreas com copas altas e volumosas. A ausência de manutenção no tocante a poda dessas árvores, tem provocado danos à estrutura e risco eminente de colapso, assim como o crescimento das suas raízes tem provocado deformações em pisos/calçadas.

Imagem 20 – Dano a estrutura e deformação em pisos/calçadas provocado pelo crescimento de raízes

- Pintura das paredes internas e externas.
- Corte e poda das árvores e jardinagem;
- Confecção de um Plano de Manutenção seguindo as orientações NBR 5674/2012– Manutenção de Edificações – Requisitos para o Sistema de Gestão de Manutenção e da NBR 15.575/2013 – Norma de Desempenho

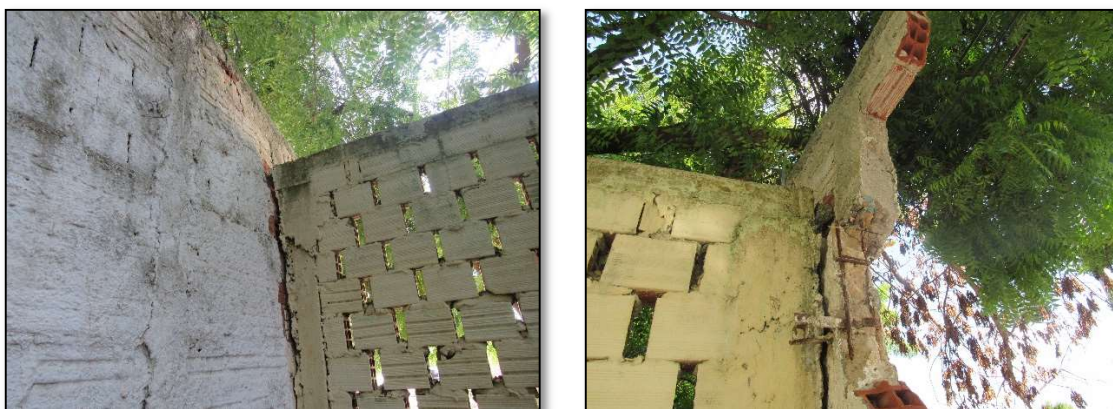
Imagem 21 – Risco eminente de colapso de muro frontal no tocante a ausência de manutenção (poda de arvores)

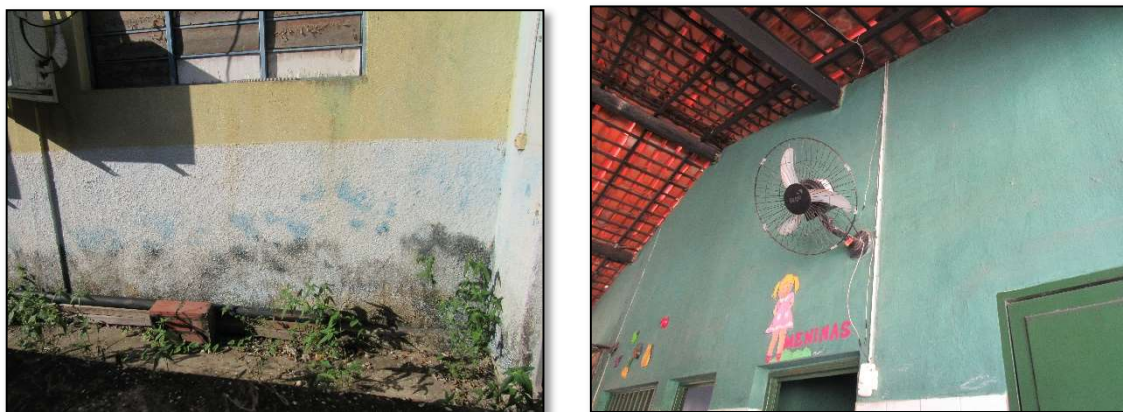
Necessidade de realização de pintura nas paredes internas e externas, apresentam sinais de sujidades, manchas e infiltrações.

Imagem 22 – Paredes externas e internas com manchas e sujidades

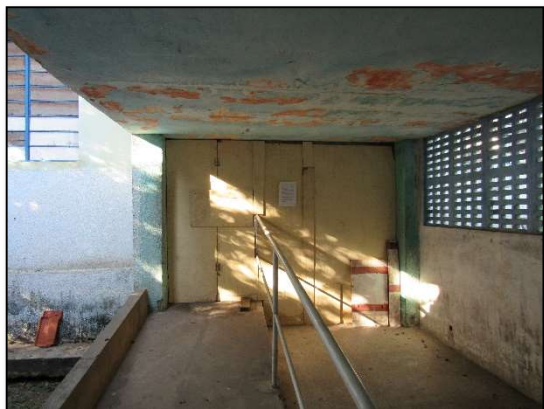
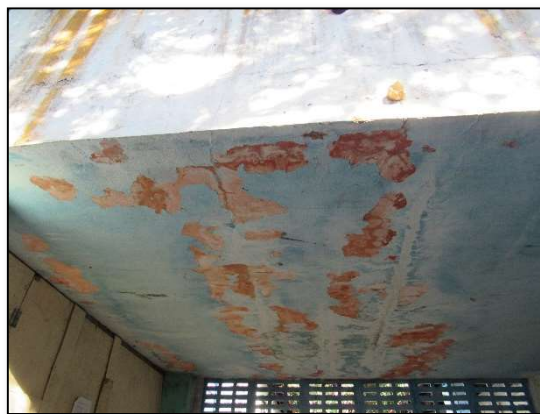
A laje da edificação vistoriada encontra-se com seu sistema construtivo degradado por envelhecimento natural e consequentemente, término de vida útil. Apresentando infiltrações e consequente manchas e descascamento da pintura.

Imagem 23 – Laje apresentando infiltrações e consequentes manchas e descascamento da pintura que encontra-se com seu sistema construtivo degradado por envelhecimento natural

Sugiro que seja realizado um estudo mais aprofundado na laje em questão por possibilidade que a mesma se encontre com armaduras expostas em processo de corrosão por ações naturais, aliada aos vários pontos de infiltração, o processo corrosivo agrava-se a cada dia e com isso reduzindo a capacidade portante do elemento estrutural e consequentemente gerando risco no tocante à segurança de possíveis visitantes.

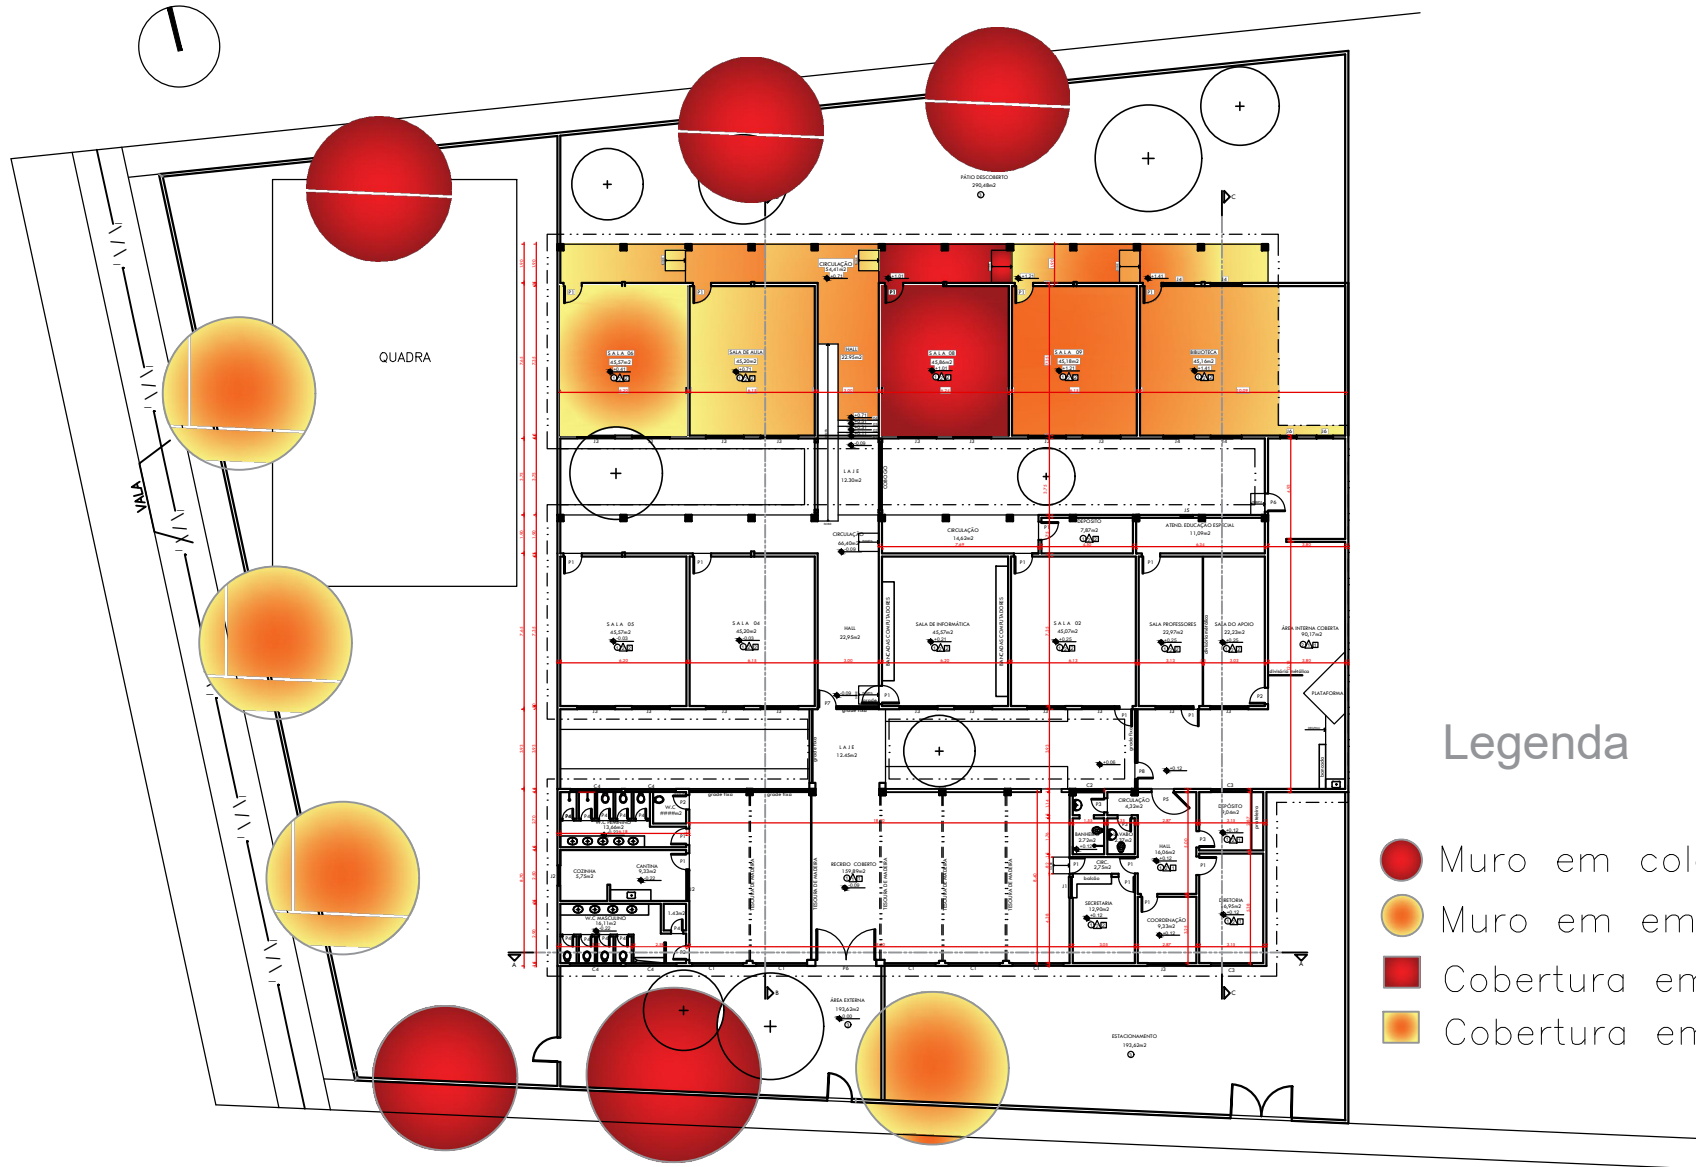
MAPA DE DANOS

- Muro em colapso
- Muro em eminência de colapso
- Cobertura em colapso
- Cobertura em eminência de colapso
