LAUDO TÉCNICO DE INSPEÇÃO PREDIAL – EXPEDITO

CEJA Prof. Claudio Ferreira

Laudo Técnico de Inspeção Predial para a caracterização do estado físico da sede do Centro de Educação de Jovens e Adultos Professor Claudio Ferreira, nos aspectos de segurança e salubridade.

10/05/2021

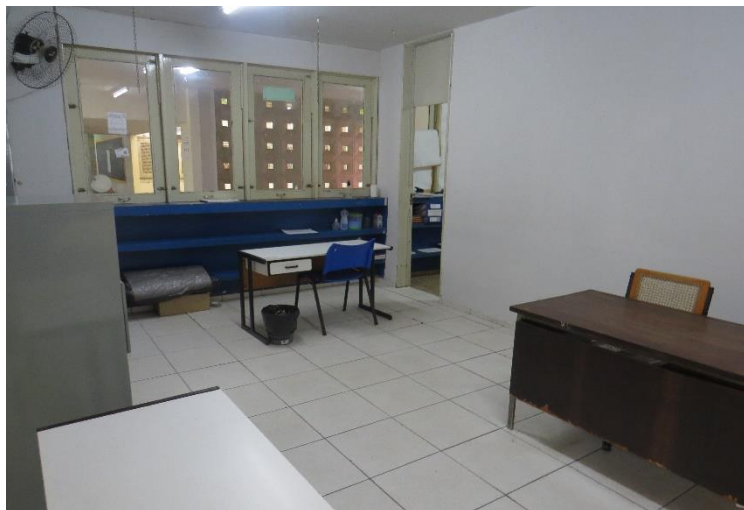
Secretaria. Apresenta pintura danificada por marcas de uso e sujeidade. As instalações elétricas não possuem aterramento e estão em parte dispostas de forma improvisada. Piso cerâmico, com desgastes por abrasão e placas quebradas. Laje de cobertura. Esquadrias danificadas.

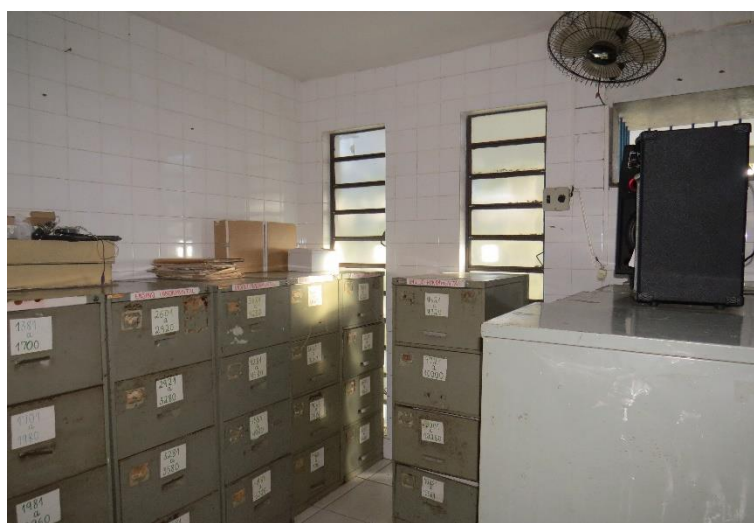
Depósito da secretaria. As paredes possuem cerâmica 20x20 com sujeidade e deslocamento. As instalações elétricas não possuem aterramento e estão em parte dispostas de forma improvisada. Piso cerâmico, com desgastes por abrasão. Laje de cobertura, com marcas de infiltrações.

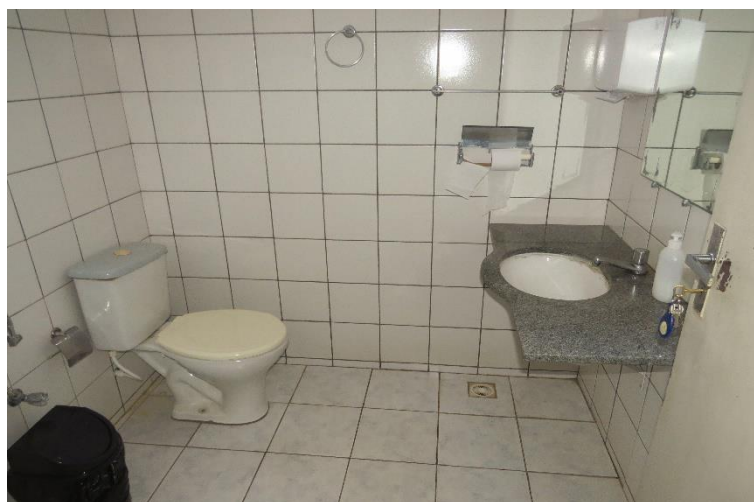
WC. da secretaria. Apresenta cerâmica nas paredes 20x20 com sujeidade e marcas de infiltrações. As paredes estão danificadas por marcas de infiltrações e sujeidade. As instalações elétricas não possuem aterramento e estão em parte dispostas de forma improvisada, bem como as instalações hidrossanitárias. Piso cerâmico, com desgaste por abrasão e marcas de infiltrações. Laje de cobertura. Esquadrias danificadas.

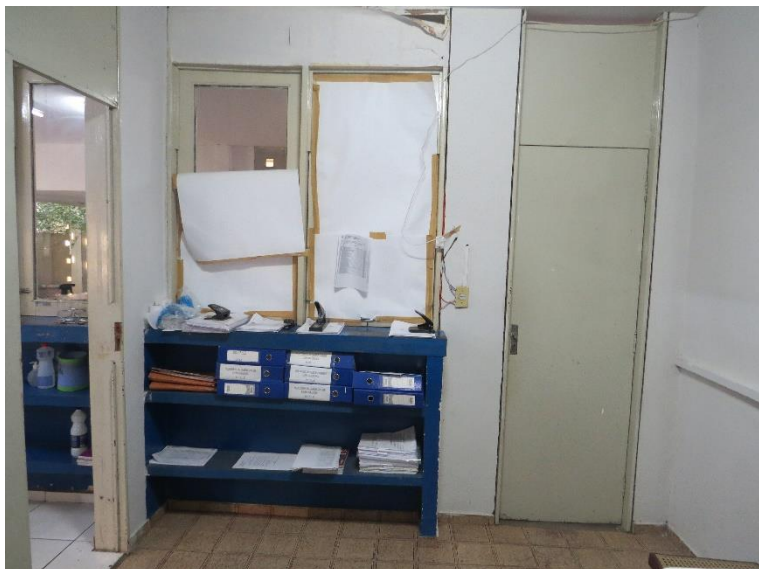
Sala de reforço. Apresenta pintura danificada por marcas de uso, sujeidade e infiltrações. As instalações elétricas não possuem aterramento e estão em parte dispostas de forma improvisada. Piso cerâmico 20x20, com desgastes por abrasão. Laje de cobertura, com infiltrações.

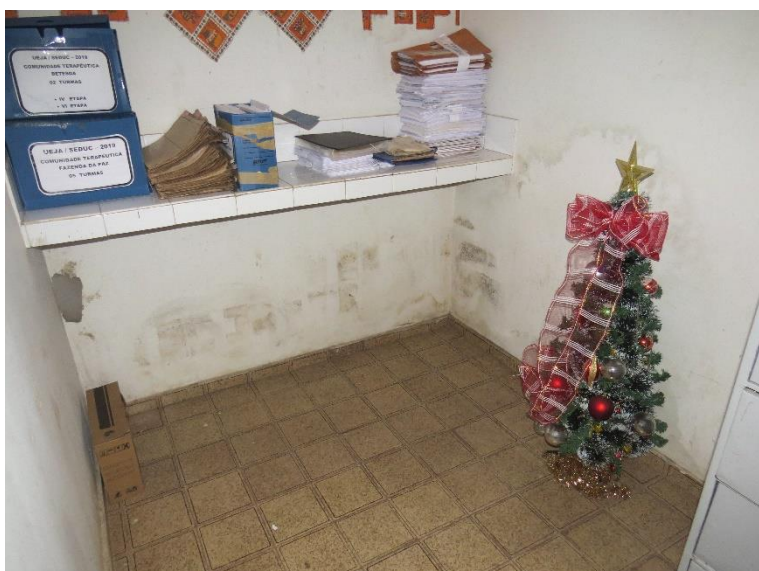
Despensa da secretaria. Apresenta pintura danificada por marcas de uso, sujeidade e infiltrações. As instalações elétricas não possuem aterramento e estão em parte dispostas de forma improvisada. Piso cerâmico 20x20, com desgastes por abrasão. Laje de cobertura, com infiltrações.

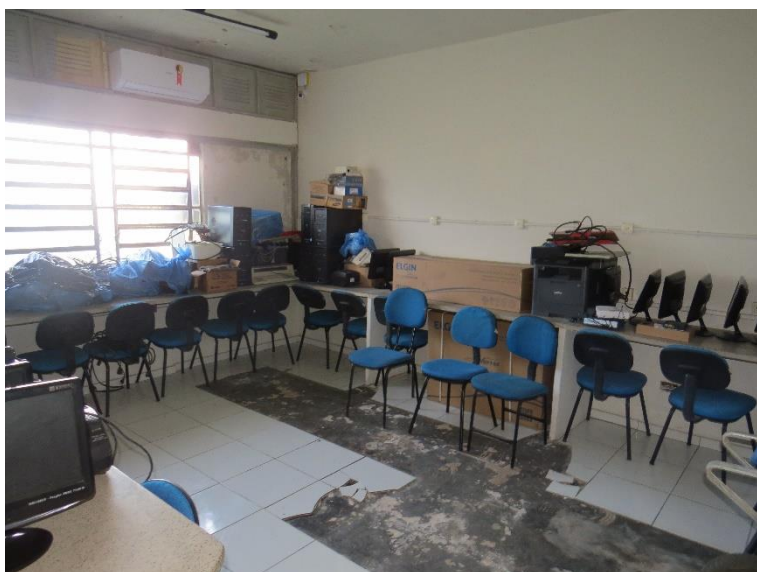
Sala de vídeo. Apresenta pintura danificada por marcas de uso, sujeidade e infiltrações. As instalações elétricas não possuem aterramento e estão em parte dispostas de forma improvisada. Piso cerâmico, com desgastes por abrasão, placas quebradas e deslocamento. Laje de cobertura, com infiltrações.

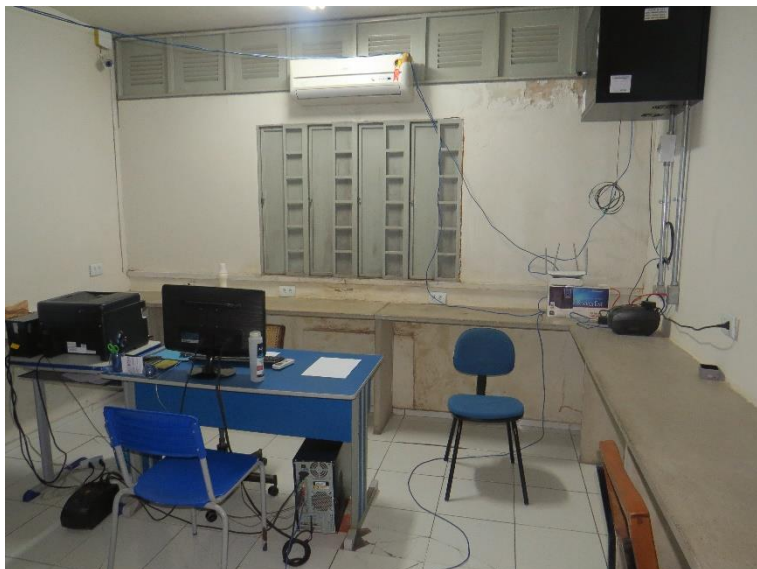
Sala de informática. Apresenta pintura danificada por marcas de uso, sujeira, infiltrações e cupins. As instalações elétricas não possuem aterramento e estão em parte dispostas de forma improvisada. Piso cerâmico, com desgastes por abrasão e placas quebradas e deslocamento. Laje de cobertura, com infiltrações.

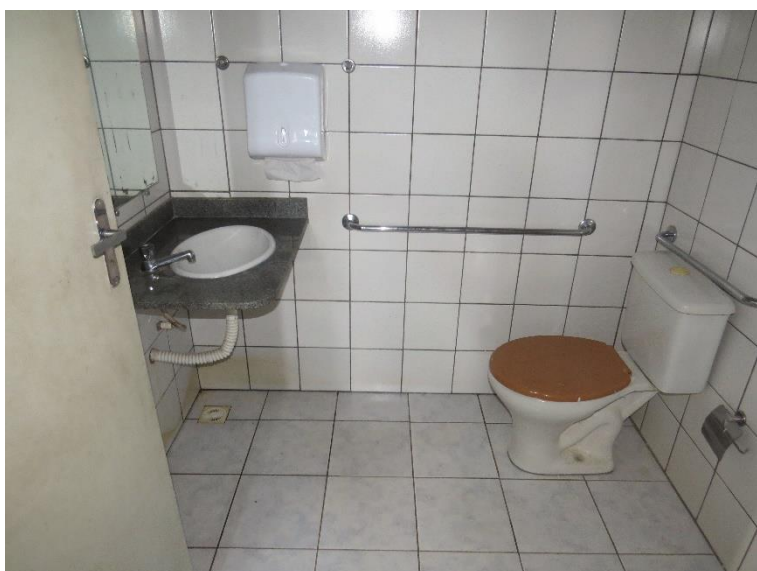
WC. PNE. Feminino. Apresenta cerâmica nas paredes 20x20 com sujeira e marcas de infiltrações. As paredes estão danificadas por marcas de infiltrações e sujeira. As instalações elétricas não possuem aterramento e estão em parte dispostas de forma improvisada, bem como as instalações hidrossanitárias. Piso cerâmico, com desgaste por abrasão, marcas de infiltrações. Teto em forro de gesso.

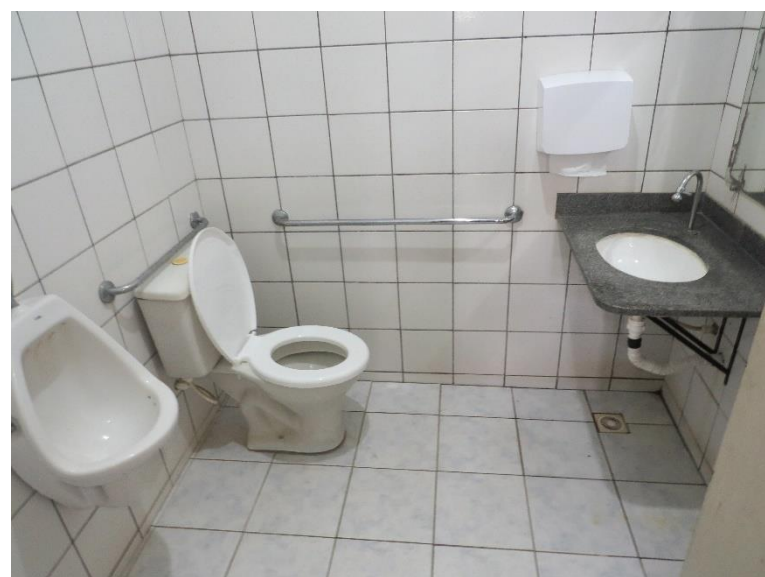
WC. PNE. Masculino. Apresenta cerâmica nas paredes 20x20 com sujeira e marcas de infiltrações. As paredes estão danificadas por marcas de infiltrações e sujeira. As instalações elétricas não possuem aterramento e estão em parte dispostas de forma improvisada, bem como as instalações hidrossanitárias. Piso cerâmico, com desgaste por abrasão, marcas de infiltrações. Teto em forro de gesso.

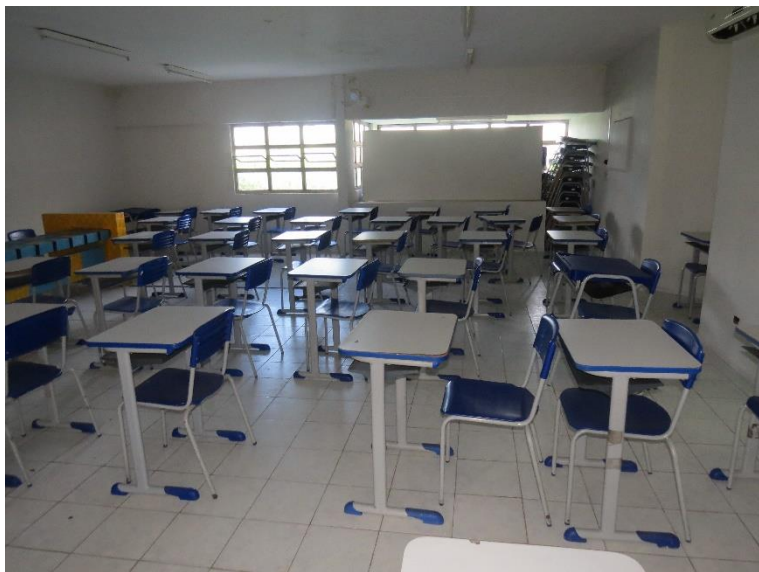
Salas de Aula. Apresenta pintura danificada por marcas de uso, sujidades, infiltrações e cupins. As instalações elétricas não possuem aterramento e estão em parte dispostas de forma improvisada. Piso cerâmico, com desgastes por abrasão e rachaduras. Teto em forro de gesso com marcas de infiltrações e sujidade. Esquadrias danificadas.

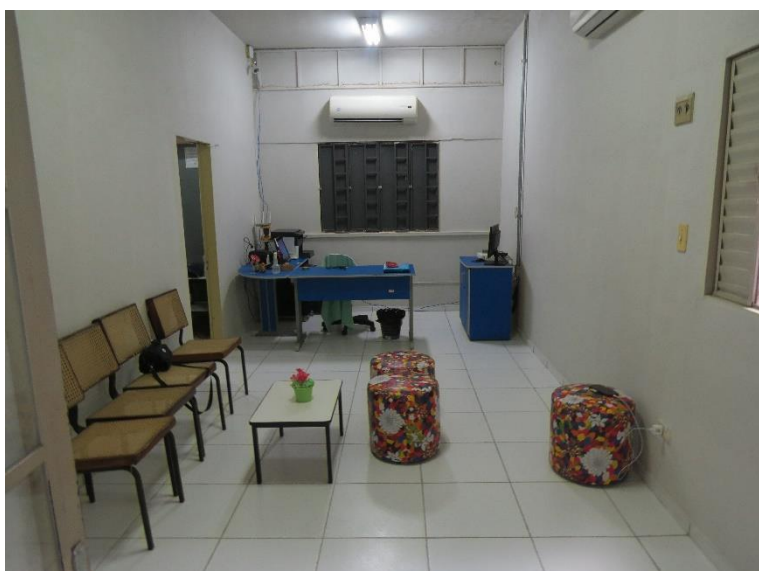
Direção. Apresenta pintura danificada por marcas de uso, sujeidade e infiltrações. As instalações elétricas não possuem aterramento e estão em parte dispostas de forma improvisada. Piso cerâmico, com desgastes por abrasão. Teto em forro de gesso, com infiltrações.

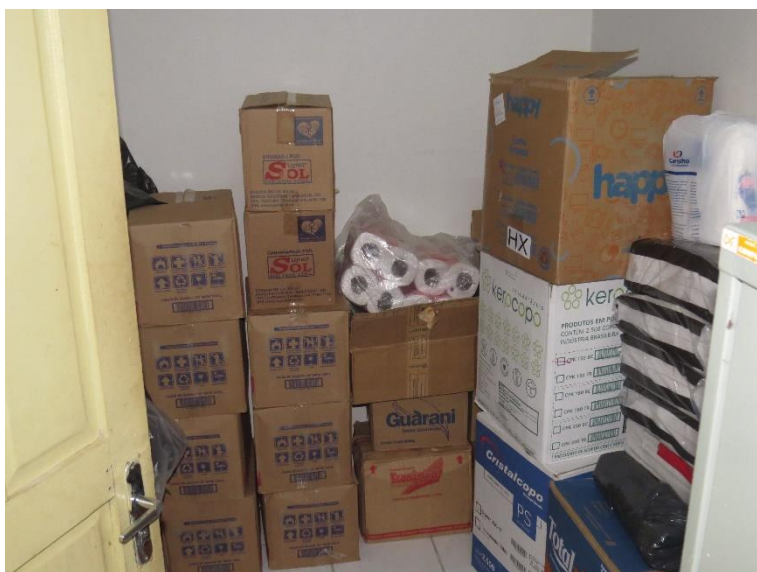
Depósito da direção. Apresenta pintura danificada por marcas de uso, sujeidade e infiltrações. As instalações elétricas não possuem aterramento e estão em parte dispostas de forma improvisada. Piso cerâmico, com desgastes por abrasão. Teto em forro de gesso, com infiltrações.

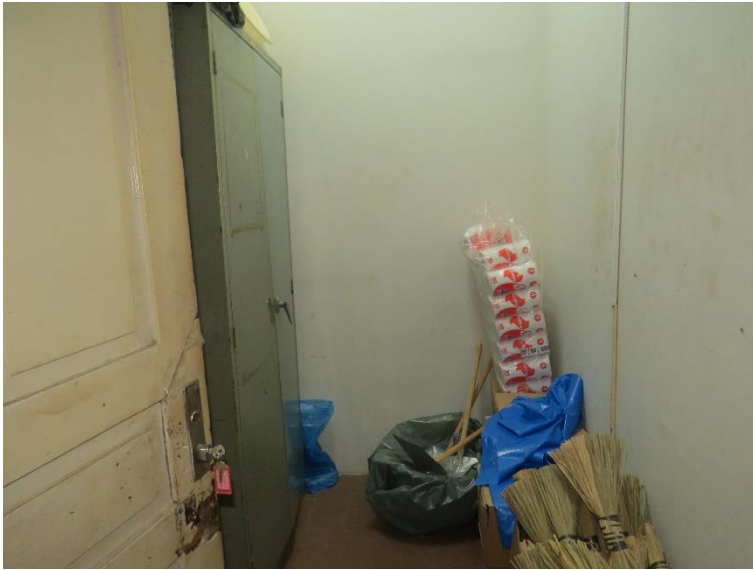
Despensa. Apresenta pintura danificada por marcas de uso, sujeidade e infiltrações. As instalações elétricas não possuem aterramento e estão em parte dispostas de forma improvisada. Piso cerâmico, com desgastes por abrasão. Teto em forro de gesso.

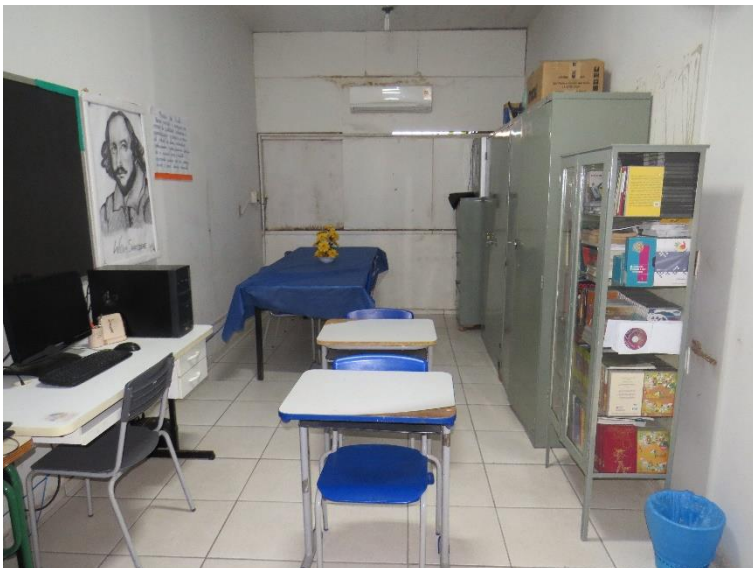
Sala dos professores. Apresenta pintura danificada por marcas de uso, sujeidade, infiltrações e cupins. As instalações elétricas não possuem aterramento e estão em parte dispostas de forma improvisada. Piso cerâmico, com desgastes por abrasão. Teto em forro de gesso, com infiltrações. Esquadrias danificadas.

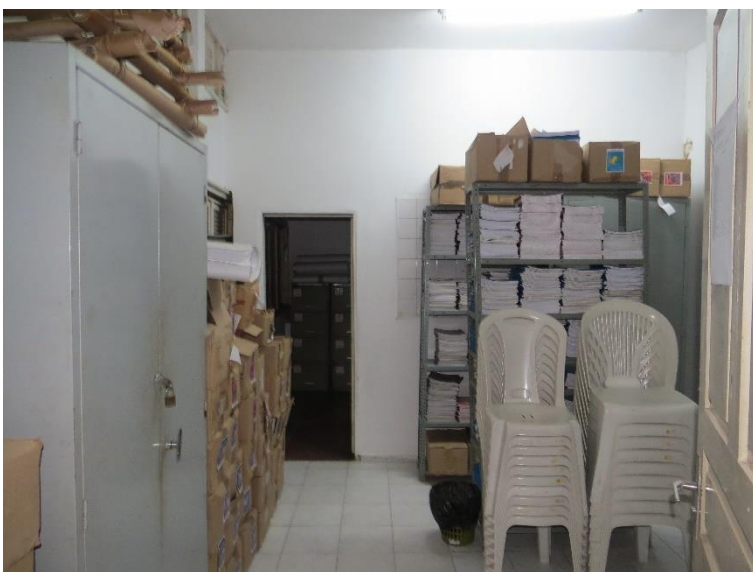
Sala de arquivos 01. Apresenta pintura danificada por marcas de uso, sujeidade e degradação da camada de reboco. As instalações elétricas não possuem aterramento e estão em parte dispostas de forma improvisada. Piso cerâmico, com desgastes por abrasão. Teto em forro de gesso, com infiltrações.

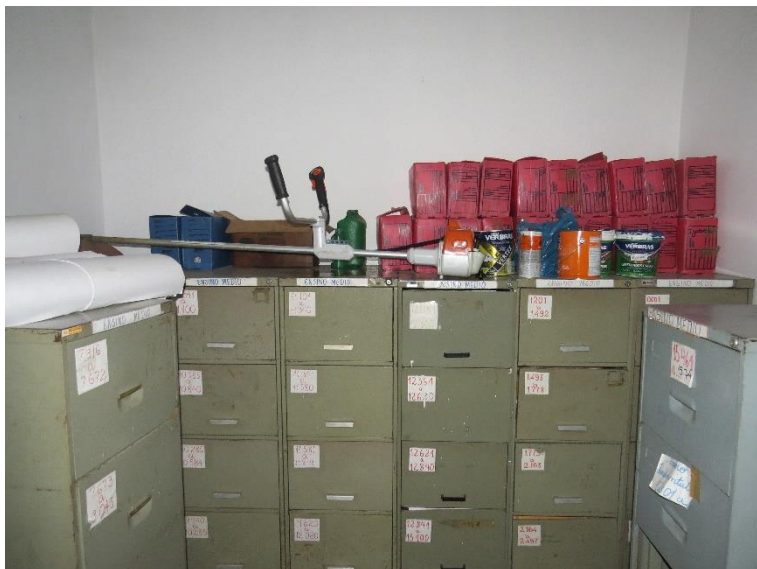
Sala de arquivos 02. Apresenta pintura danificada por marcas de uso e sujeidade. As instalações elétricas não possuem aterramento e estão em parte dispostas de forma improvisada. Piso cerâmico, com desgastes por abrasão e deslocamento. Teto em forro de gesso, com infiltrações.

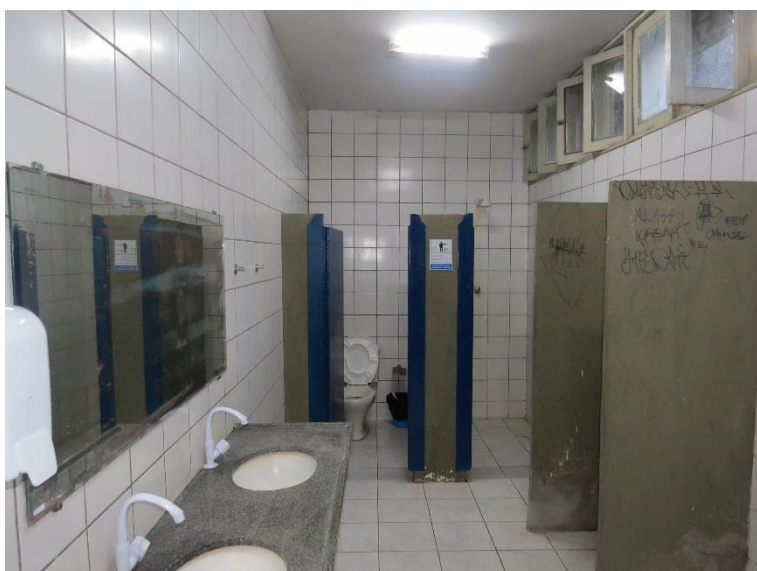
Banheiro masculino. Apresenta cerâmica nas paredes 20x20 com sujeidade e marcas de infiltrações. As instalações elétricas não possuem aterramento e estão em parte dispostas de forma improvisada, bem como as instalações hidrossanitárias. Piso cerâmico, com desgaste por abrasão e marcas de infiltrações. Teto em forro de gesso.

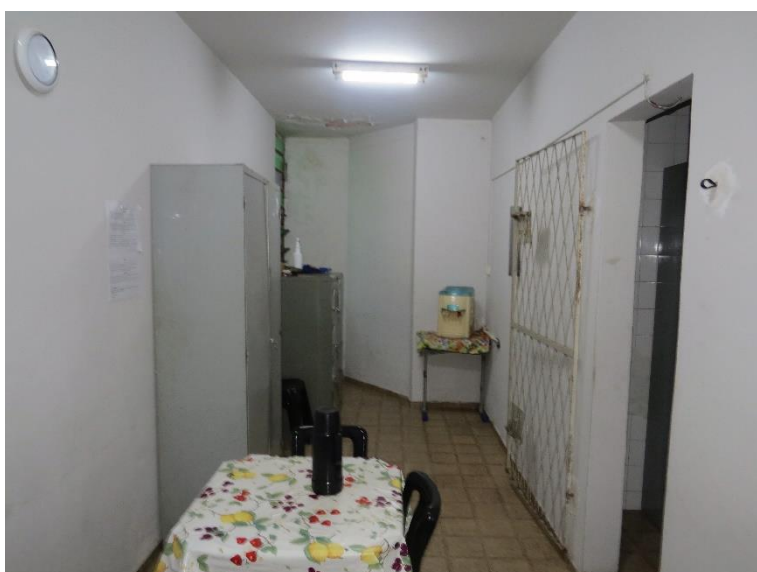
Cantina. Apresenta pintura danificada por marcas de uso, sujeidade e infiltrações. As instalações elétricas não possuem aterramento e estão em parte dispostas de forma improvisada. Piso cerâmico 20x20, com desgastes por abrasão. Laje de cobertura, com infiltrações.

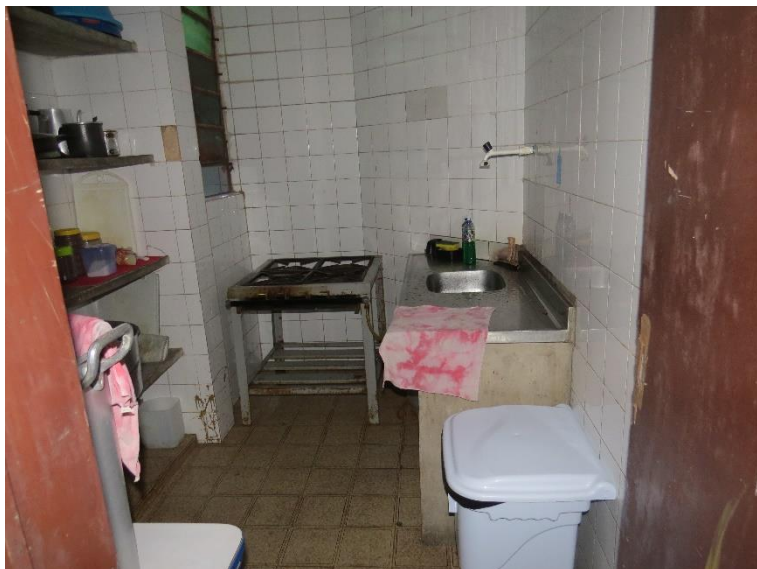
Cozinha. Apresenta cerâmica nas paredes 20x20, com marcas de infiltrações e sujeidade. As instalações elétricas não possuem aterramento e estão em parte dispostas de forma improvisada, bem como as instalações hidrossanitárias. Piso cerâmico, com desgaste por abrasão e marcas de infiltrações. Laje de cobertura com infiltrações. Esquadrias danificadas.

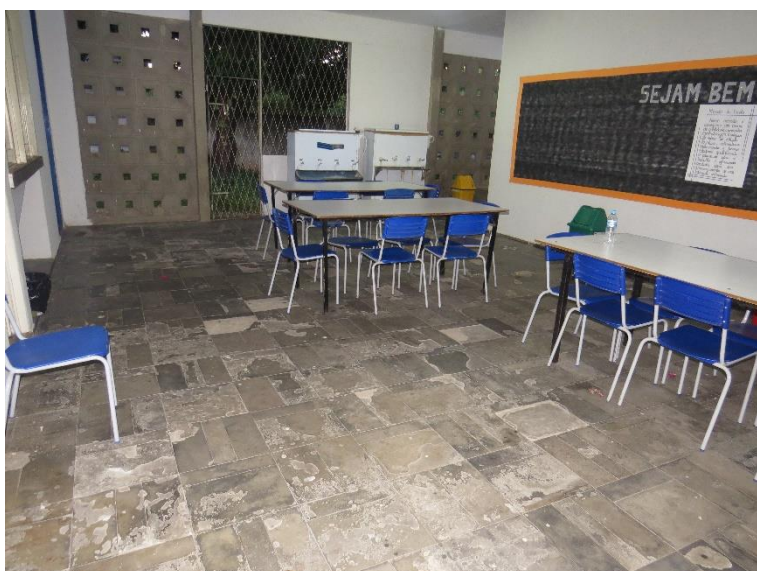
Refeitório. Apresenta pintura danificada por marcas de uso, sujeidade e infiltrações. As instalações elétricas não possuem aterramento e estão em parte dispostas de forma improvisada. Piso ardósia, com desgastes por abrasão. Laje de cobertura.

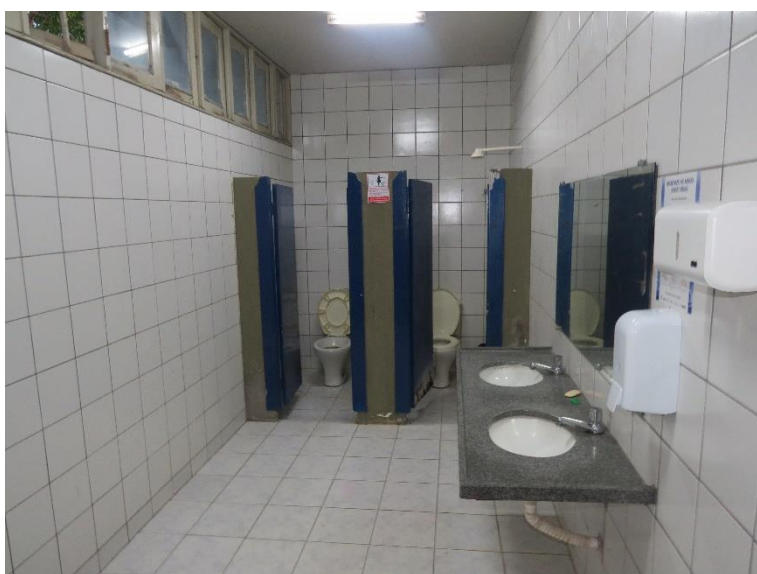
Banheiro feminino. Apresenta cerâmica nas paredes 20x20 com sujeidade e marcas de infiltrações. As instalações elétricas não possuem aterramento e estão em parte dispostas de forma improvisada, bem como as instalações hidrossanitárias. Piso cerâmico, com desgaste por abrasão e marcas de infiltrações. Laje de cobertura, com infiltrações. Esquadrias danificadas.

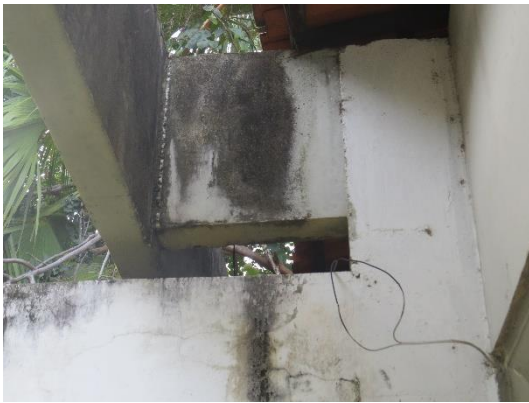
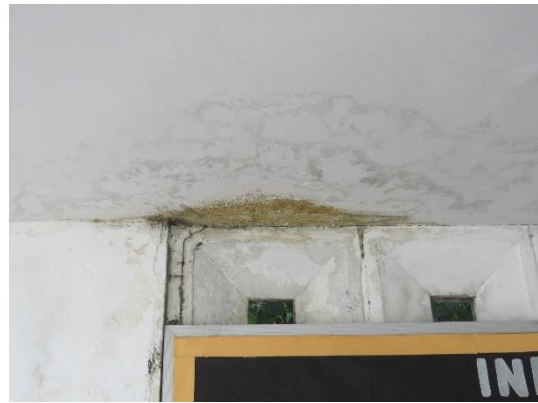
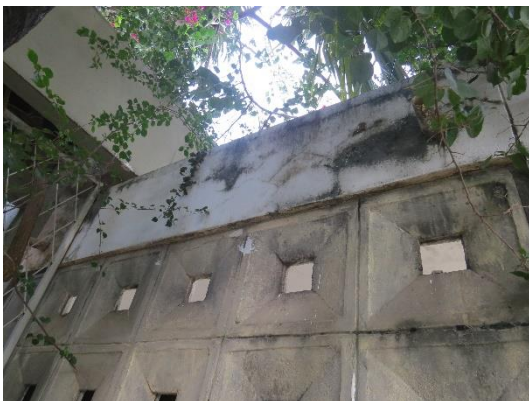
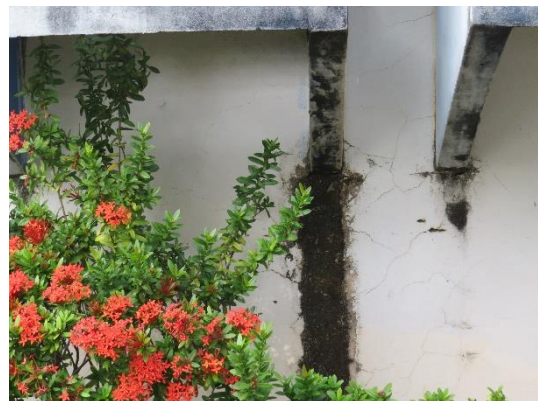
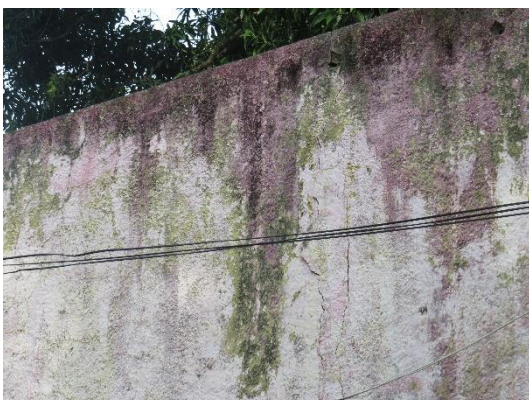
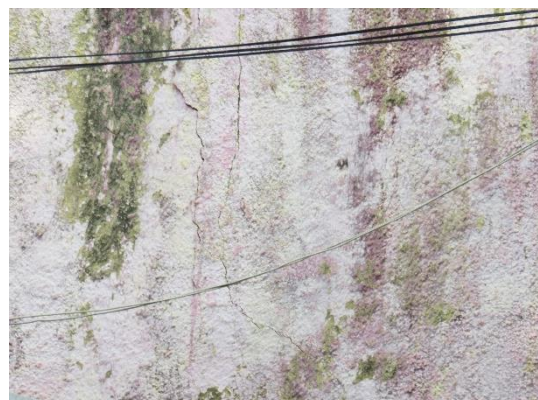
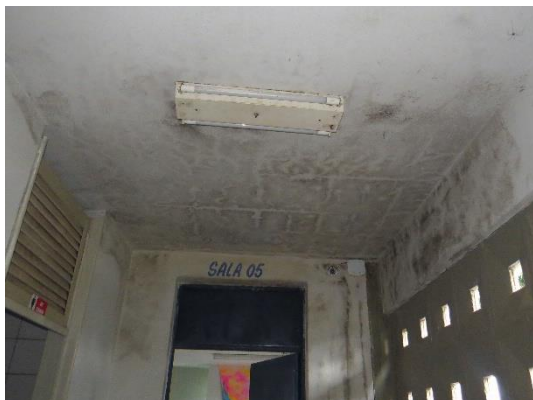
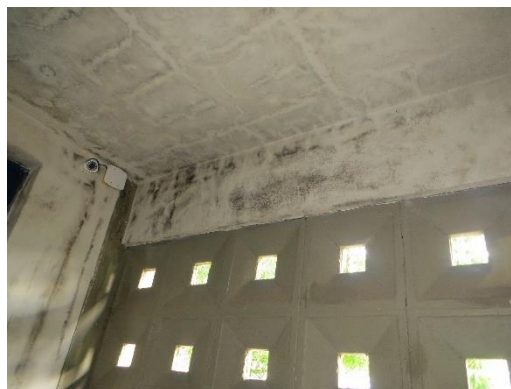
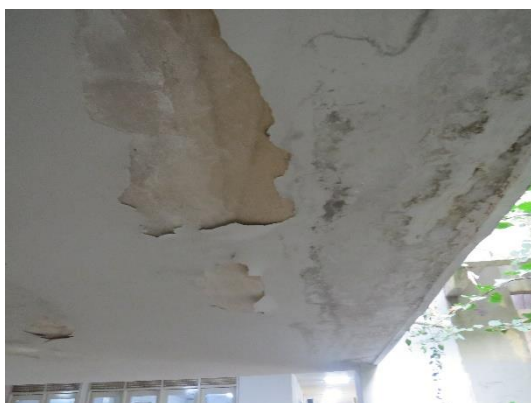
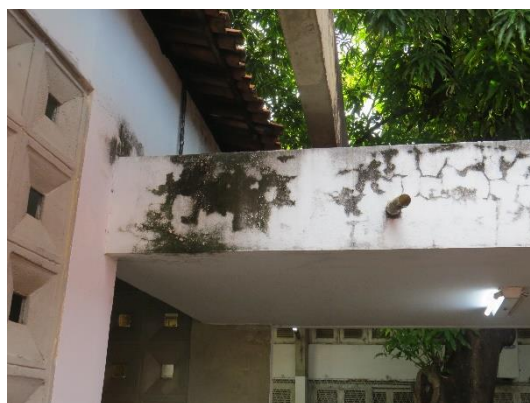
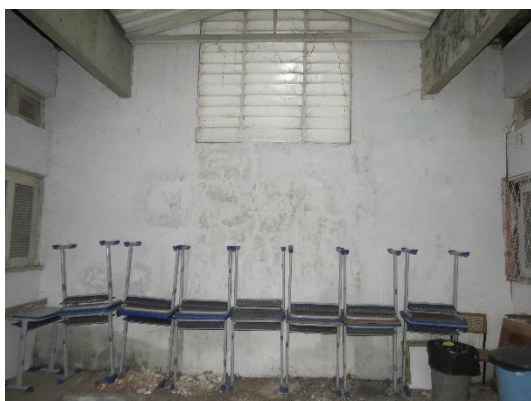
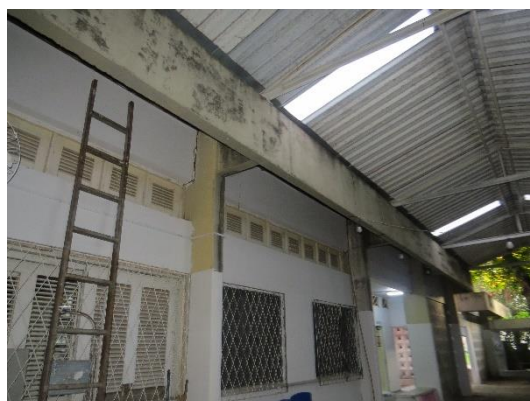
- nichos de segregação da estrutura, podendo causar corrosão da ferragem da edificação;
- evidências de infiltração de água e bolor;
- presença de trincas e deteriorização da alvenaria, podendo reduzir o desempenho da estrutura;

É classificado, **quanto ao patamar de urgência, Prioridade 1**, considerando a disseminação de anomalias e a inexistência de qualquer programa de manutenção, o que compromete a vida útil da estrutura. É necessária recuperação imediata da estrutura de concreto, tendo em vista o agravamento do potencial de risco aos usuários, sendo constatada uma perda acentuada do desempenho do sistema.

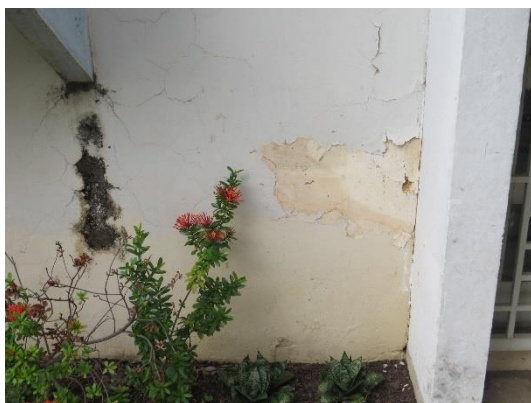
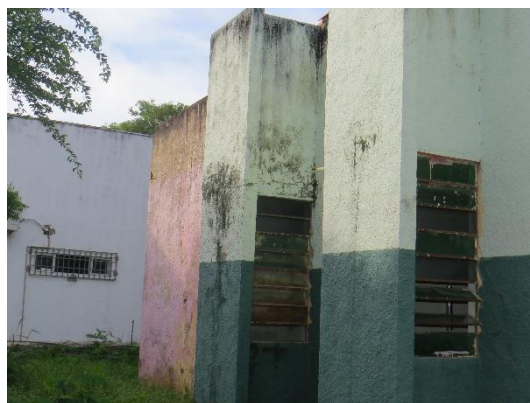
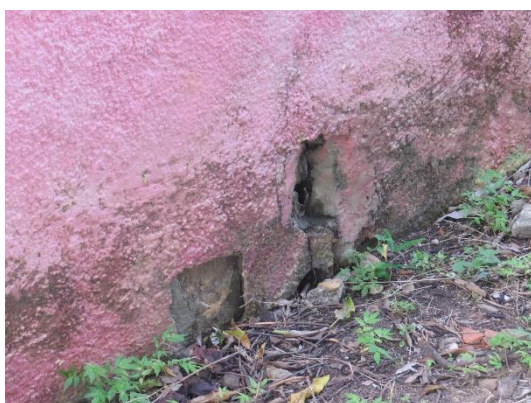
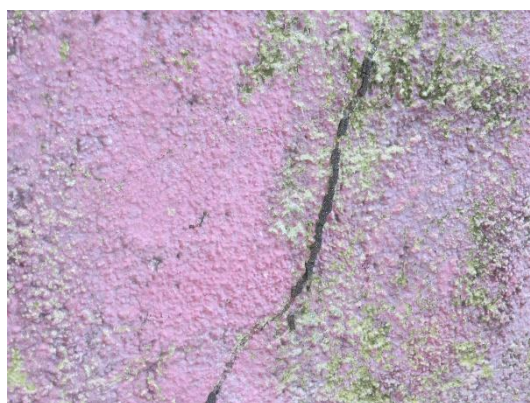
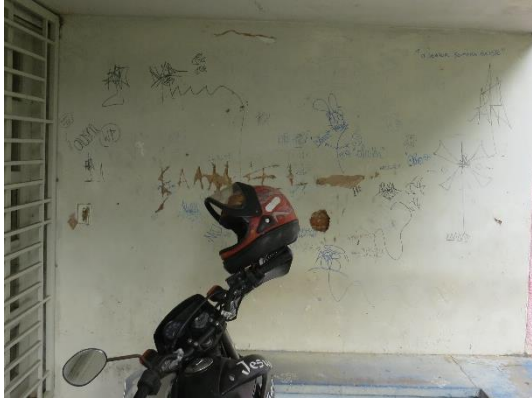
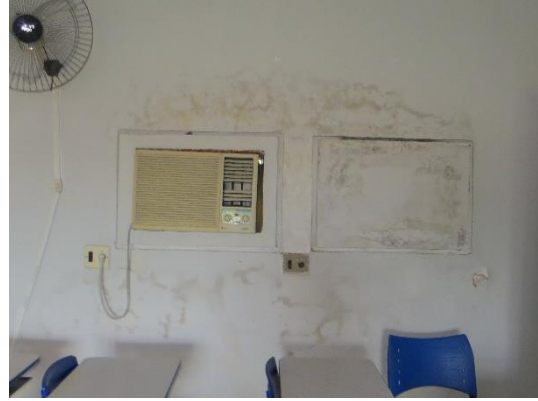
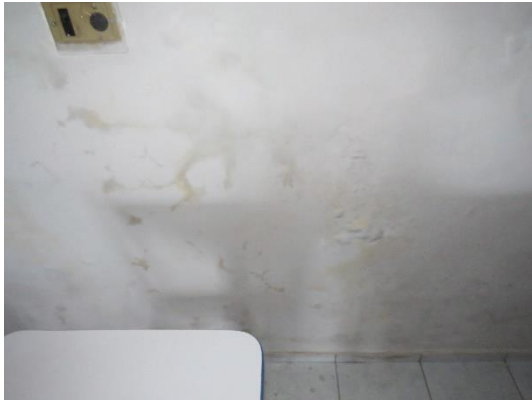
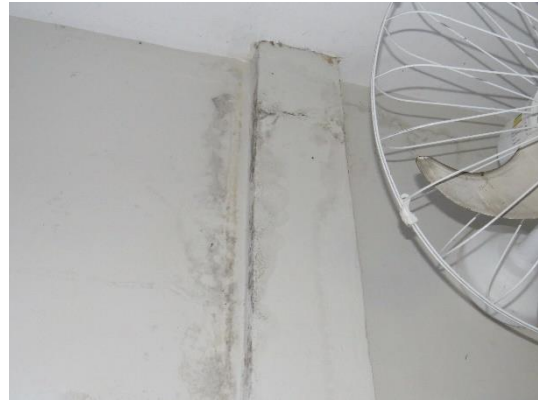
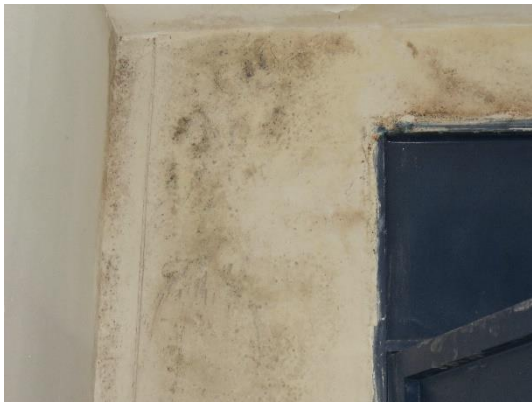
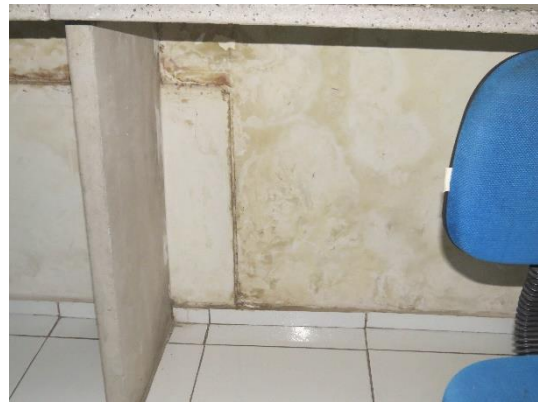
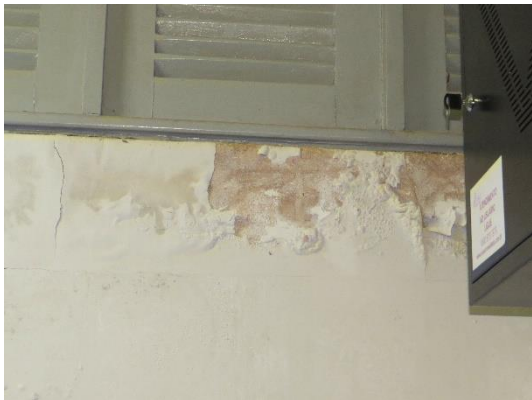
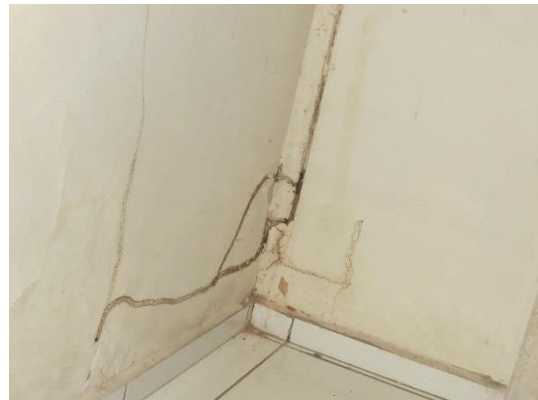
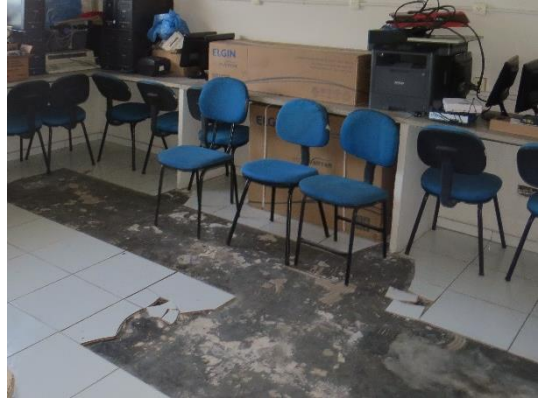
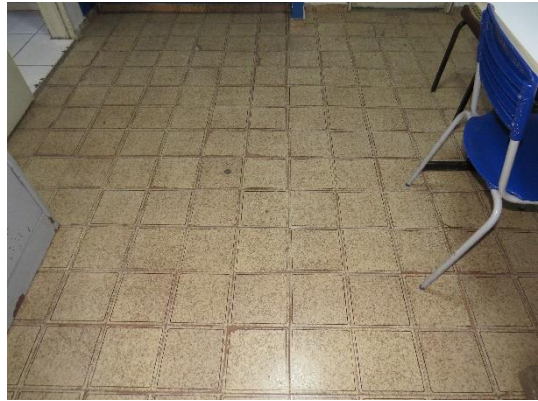
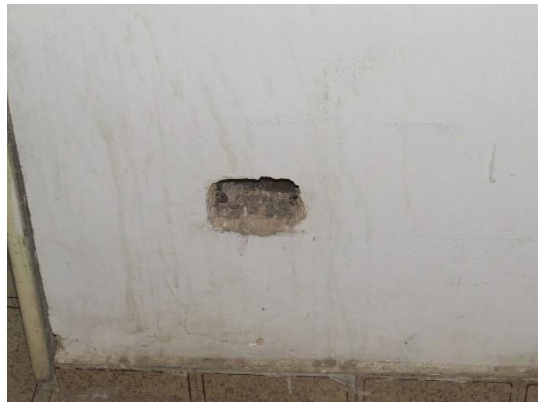
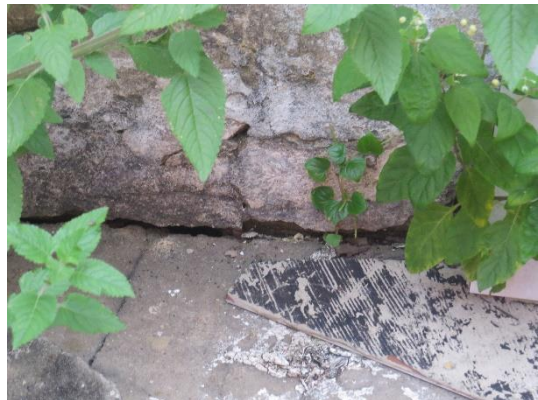
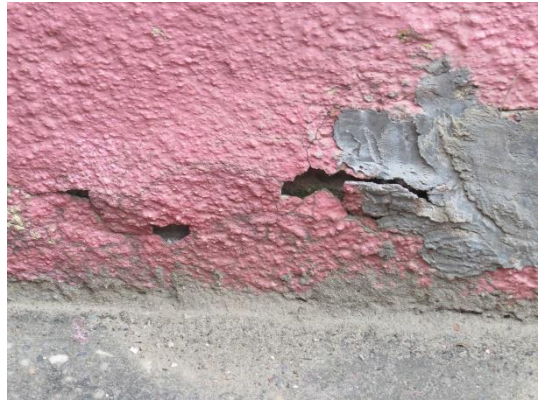
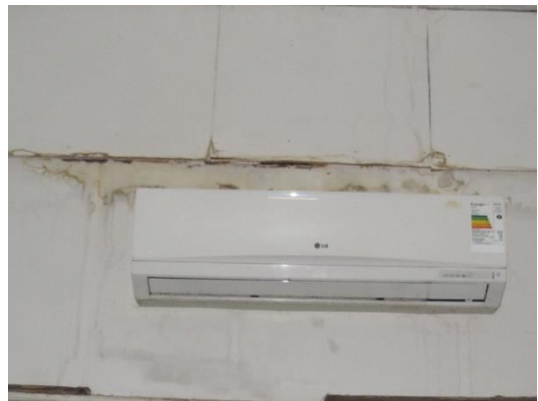
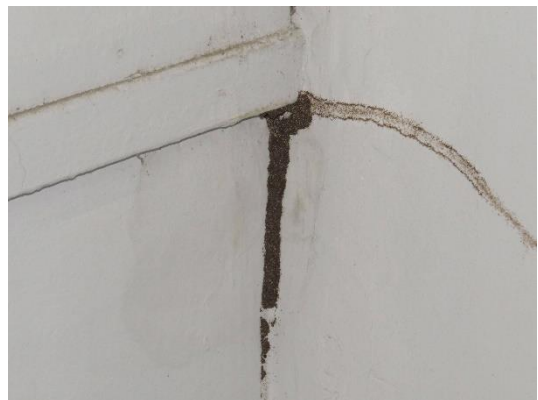
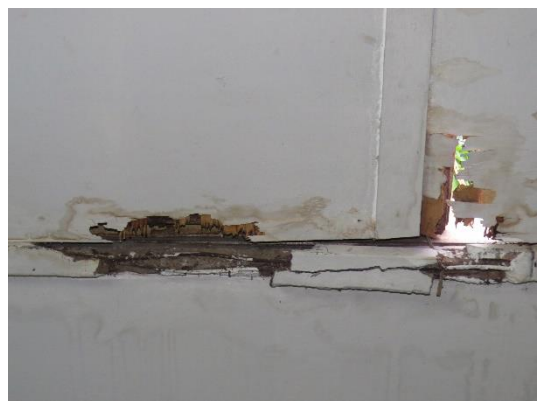
- evidências de infiltração de água, eflorescências, manchas de umidade, fungos e bolor, com degradação generalizada dos revestimentos de reboco e falta de elementos arquitetônicos para o direcionamento de águas pluviais;
- desagregação dos revestimentos de pisos e paredes;
- deterioração da alvenaria para a instalação de equipamentos sem recomposição;
- deslocamento (destacamento) de piso as principais causas: a especificação incorreta do material de assentamento ou de rejuntamento, a utilização da argamassa após vencido o tempo em aberto, a exposição a altas temperaturas ou à umidade e a deficiência no preparo da base;
- fissura em abertura na alvenaria devido à deformação estrutural;
- presença de praga urbanas da ordem xilófagos e isóptera, cupins.

Classificado quanto ao **patamar de urgência, Prioridade 1**, considerando o alto risco oferecido aos usuários, com perda de desempenho e funcionalidade do sistema.

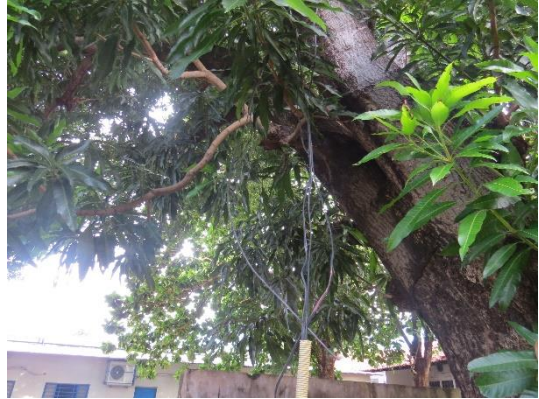
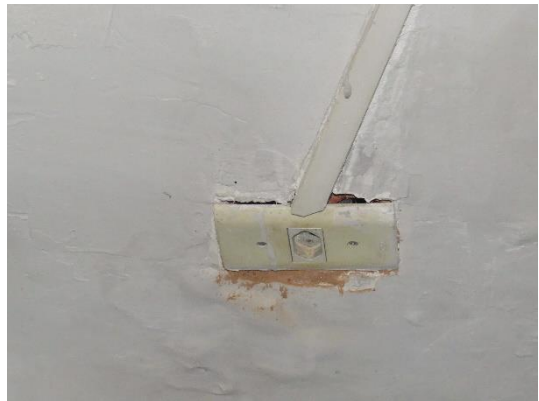
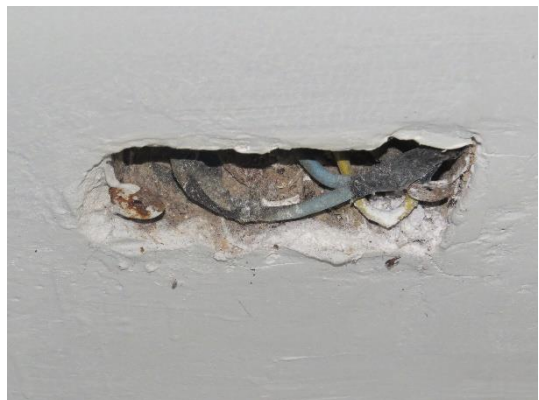
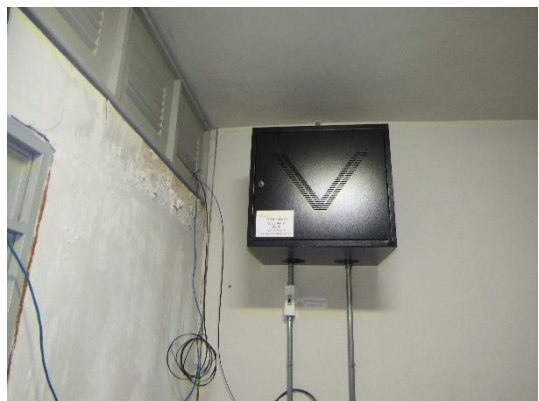
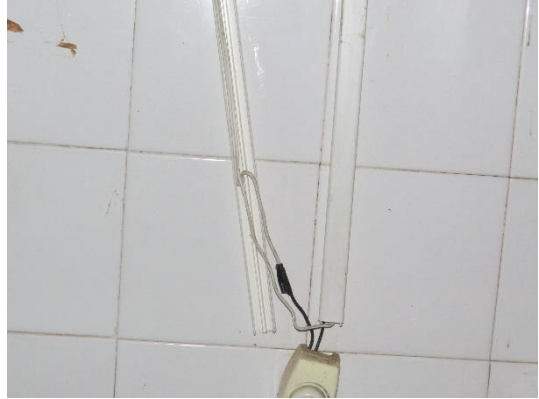
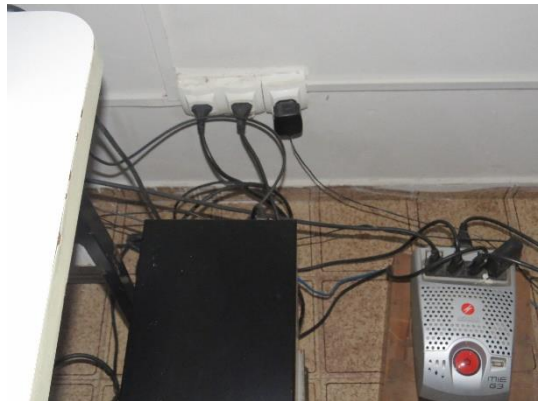
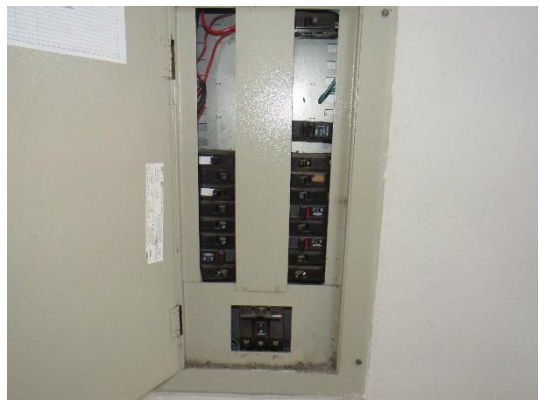
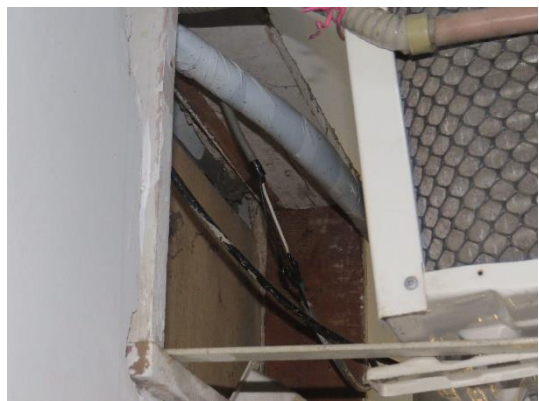
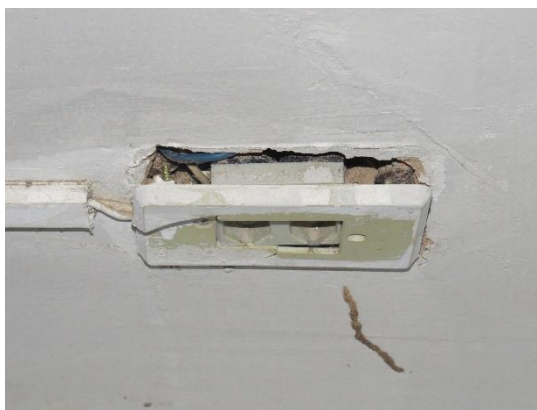
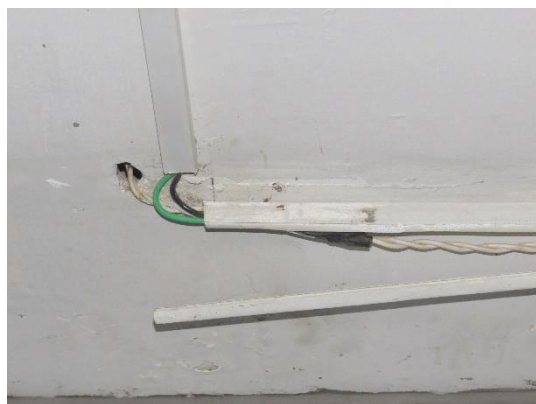
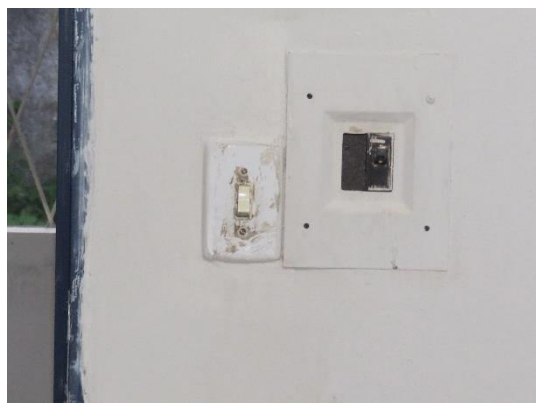
- redes elétricas aparentes, com emendas sem isolamento e extensões precárias; total desatenção às normas técnicas quanto aos aspectos de dimensionamento e segurança das instalações ao choque e ao curto-circuito elétrico;
- sistema elétrico com quadro de distribuição fora do padrão estabelecido por norma, ausência de aterramento na mesma;
- sem uniformização dos tipos de tomadas e interruptores utilizados;
- não há distribuição e organização adequada dos pontos de lógica;
- presença de lâmpadas queimadas e alguns cômodos.

Classificado **quanto ao patamar de urgência, Prioridade 1**, com impacto irreversível e com o comprometimento do desempenho e funcionalidade do sistema elétrico em geral, necessitando de

intervenção imediata, e interdição, para sanar as irregularidades verificadas, levando-se em consideração o risco à segurança do usuário e ao patrimônio.

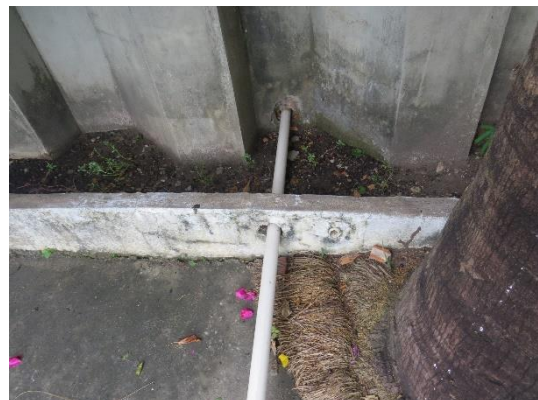
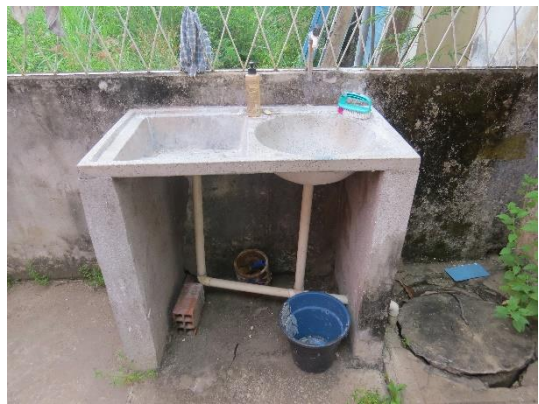
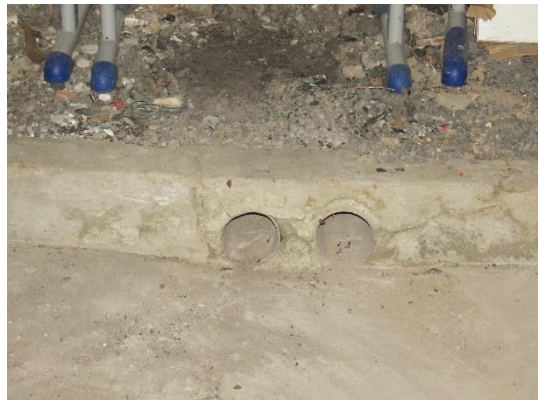
- redes hidráulicas esclerosadas, com fluxo parcial do abastecimento de água;
- inexistência de rede de coleta e direcionamento das águas pluviais e dos drenos de condensadoras de ar;
- evidências de reparos precários em tubulação de PVC nos ramais hidráulicos dos banheiros e da cantina;
- redes hidráulicas feitas de forma improvisada; total desatenção às normas técnicas quanto aos aspectos de dimensionamento.

Classificado **quanto ao patamar de urgência, Prioridade 1**, com impacto irreversível e com o comprometimento do desempenho e funcionalidade do sistema hidrossanitário em geral, necessitando de intervenção imediata para sanar as irregularidades verificadas, levando-se em consideração o risco à segurança e saúde do usuário.
