LAUDO TÉCNICO DE INSPEÇÃO PREDIAL — EXPEDITO

Unidade Escolar Letícia Macêdo

Laudo Técnico de Inspeção Predial para a caracterização do estado físico da sede da Unidade Escolar Letícia Macêdo, nos aspectos de segurança e salubridade.

ANÍSIO DE ABREU - PI

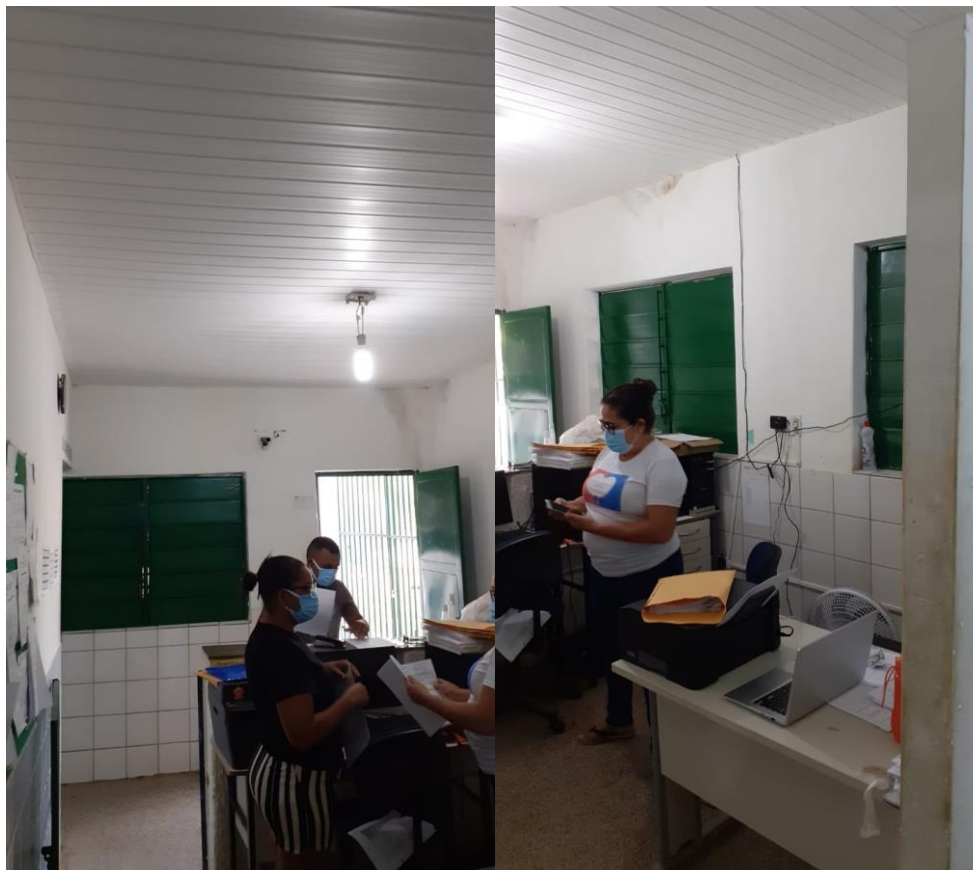
Secretaria

Apresenta pintura danificada por umidade vindas acima do forro e marcas de retirada de objetos. As instalações elétricas não possuem aterramento e estão em parte dispostas de forma improvisada. Piso em granilite bem conservado sem detalhes. Teto com forro de pvc bem conservado mas com marcas de infiltração provenientes do telhado. Porta em metal com grade externa bem conservado.

Primeiramente deverão ser sanados os problemas causadores da umidade. Faz-se necessário tratar o problema de fora para dentro do prédio, ou seja, inspecionar o telhado de modo geral a fim de identificar possíveis pontos de infiltração.

As paredes que apresentam manchas na pintura deverão ser repintadas.

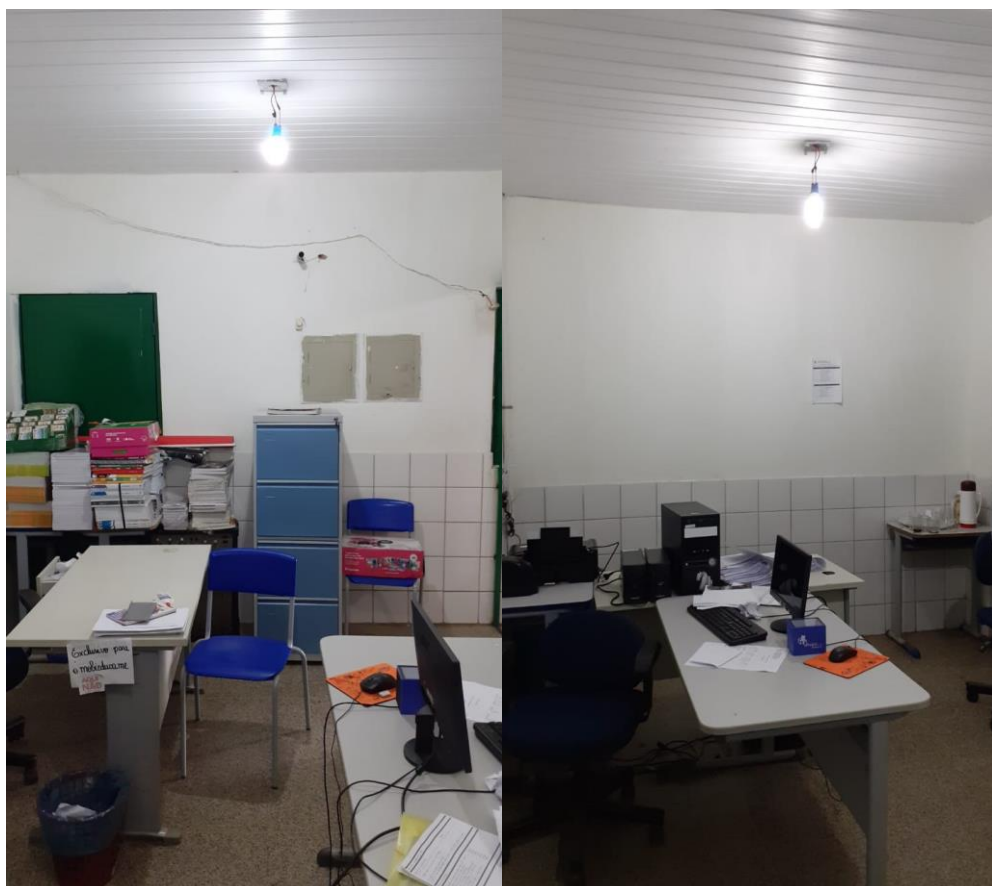
Diretoria

Apresenta pintura regular. As instalações elétricas possuem aterramento e estão em parte dispostas de forma improvisada necessitando de reparos nas tomadas e interruptores. Piso em granilite bem conservado. Teto com forro em pvc em ótimo estado de conservação. Porta e janela em metal em bom estado de conservação.

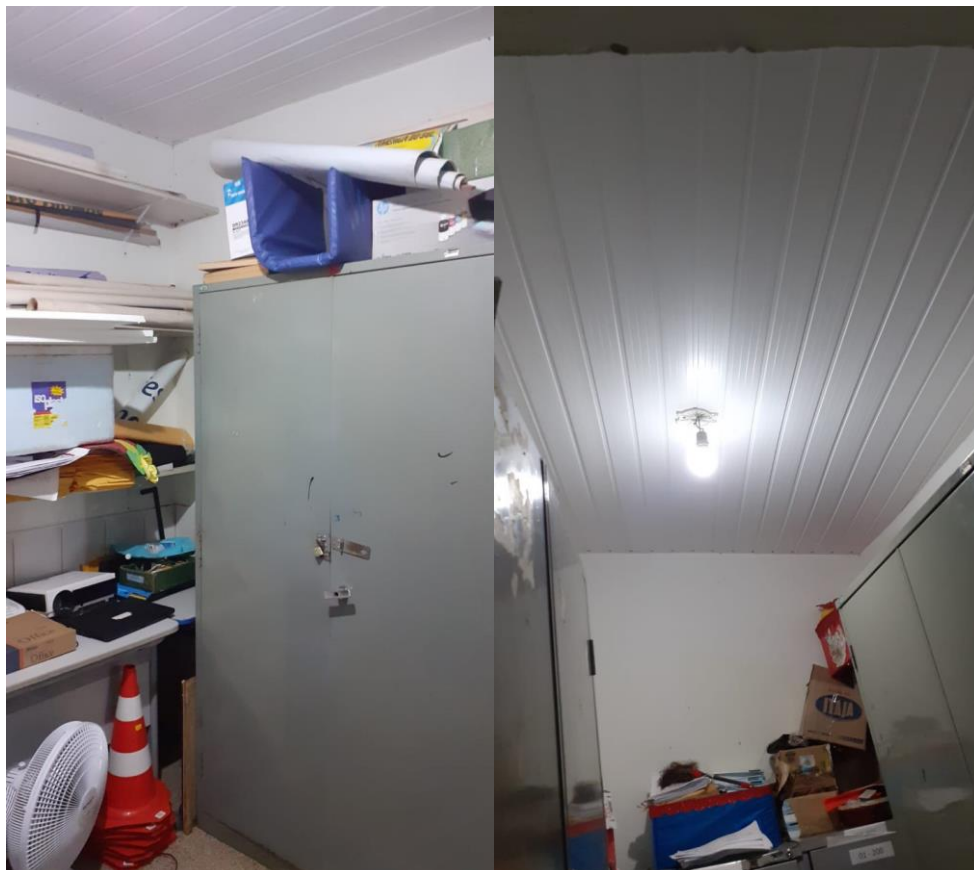
Almoxarifado

Também utilizada como depósito. Apresenta pintura em bom estado de conservação. As instalações elétricas não possuem aterramento e estão em parte dispostas de forma improvisada. Piso em granilite em bom estado. Teto com forro de pvc em bom estado. Porta em metal em bom estado de conservação.

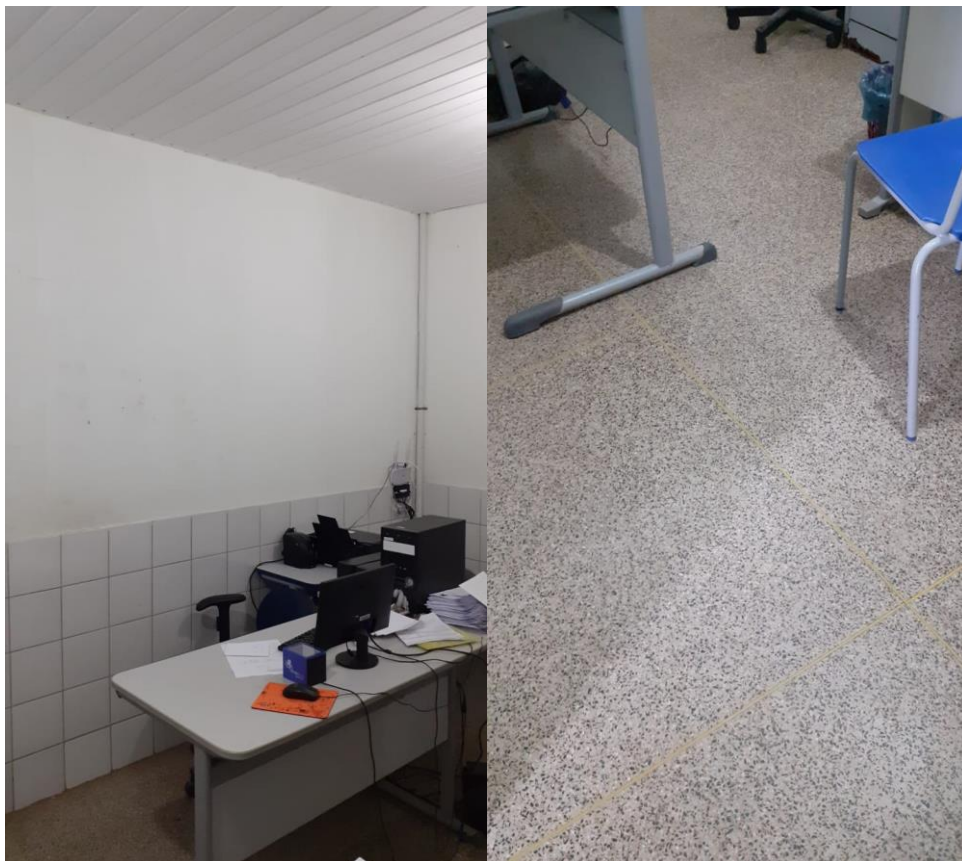
Sala dos Professores

Apresenta pintura em bom estado de conservação. As instalações elétricas não possuem aterramento e estão em parte dispostas de forma improvisada. Piso em granilite em bom estado. Teto com forro de pvc em bom estado. Porta em metal em bom estado de conservação.

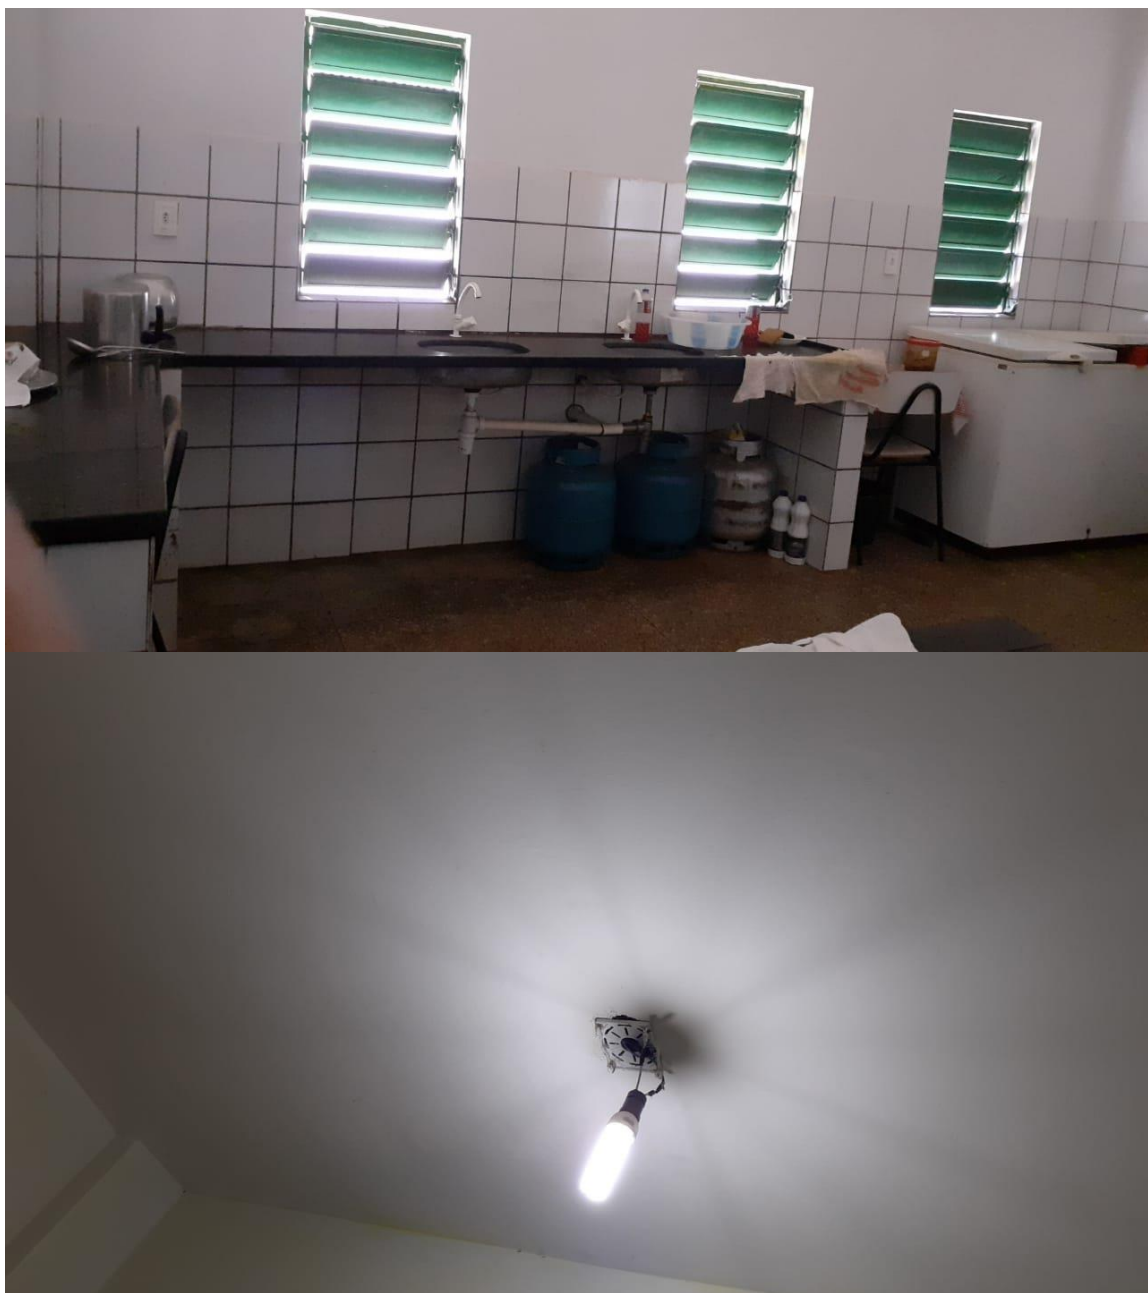
Cantina

Apresenta pintura regular precisando de alguns retoques. As instalações elétricas não possuem aterramento e estão dispostas de forma improvisada em boas condições, bem como as instalações hidrossanitárias. Piso em granilite em bom estado sem avarias. Teto em laje pré-moldada em excelente estado de conservação precisando apenas de reparo na pintura. Revestimento parcial das paredes em boas condições. Portas e janelas em ótimo estado de conservação em metal com madeira. Ausência de compartimento para gás.

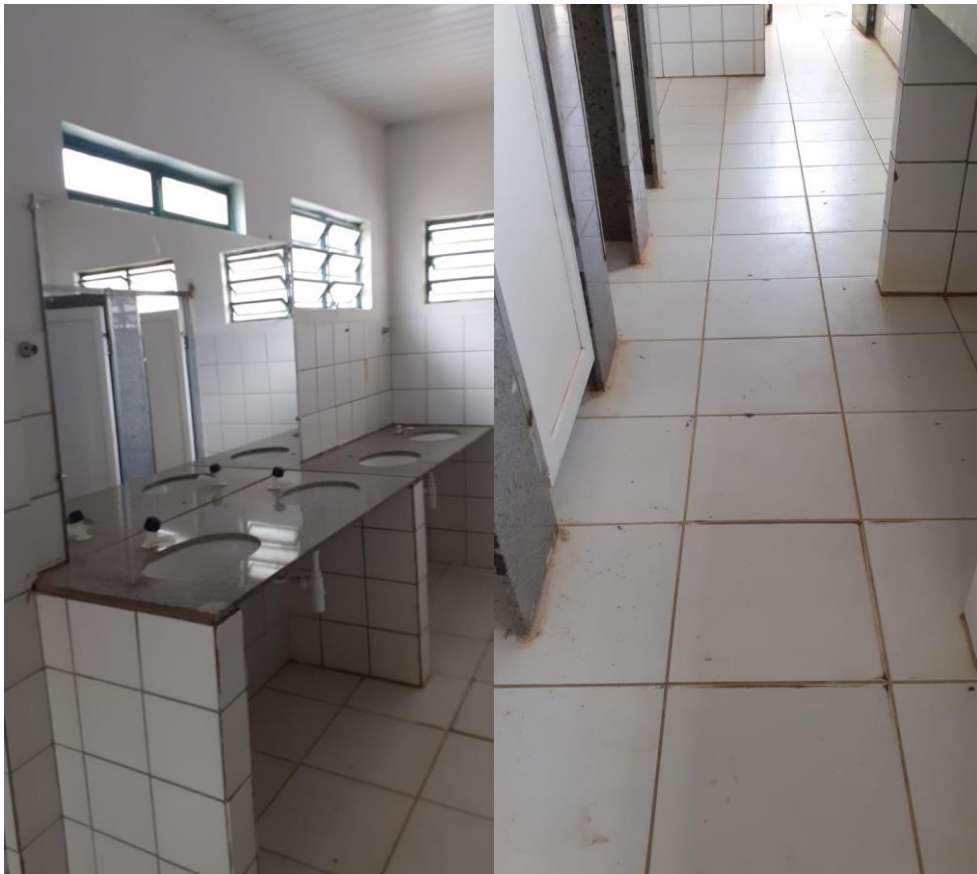
Banheiro Feminino

Apresenta pintura regular precisando de reparos. As instalações elétricas não possuem aterramento e estão dispostas de forma improvisada necessitando de reparos. As instalações hidrossanitárias estão em bom estado de utilização. Piso com placas manchadas más bem conservadas. Teto com forro em pvc em bom estado. Esquadrias em bom estado de conservação com metal e vidro. Portas em metal sem defeitos.

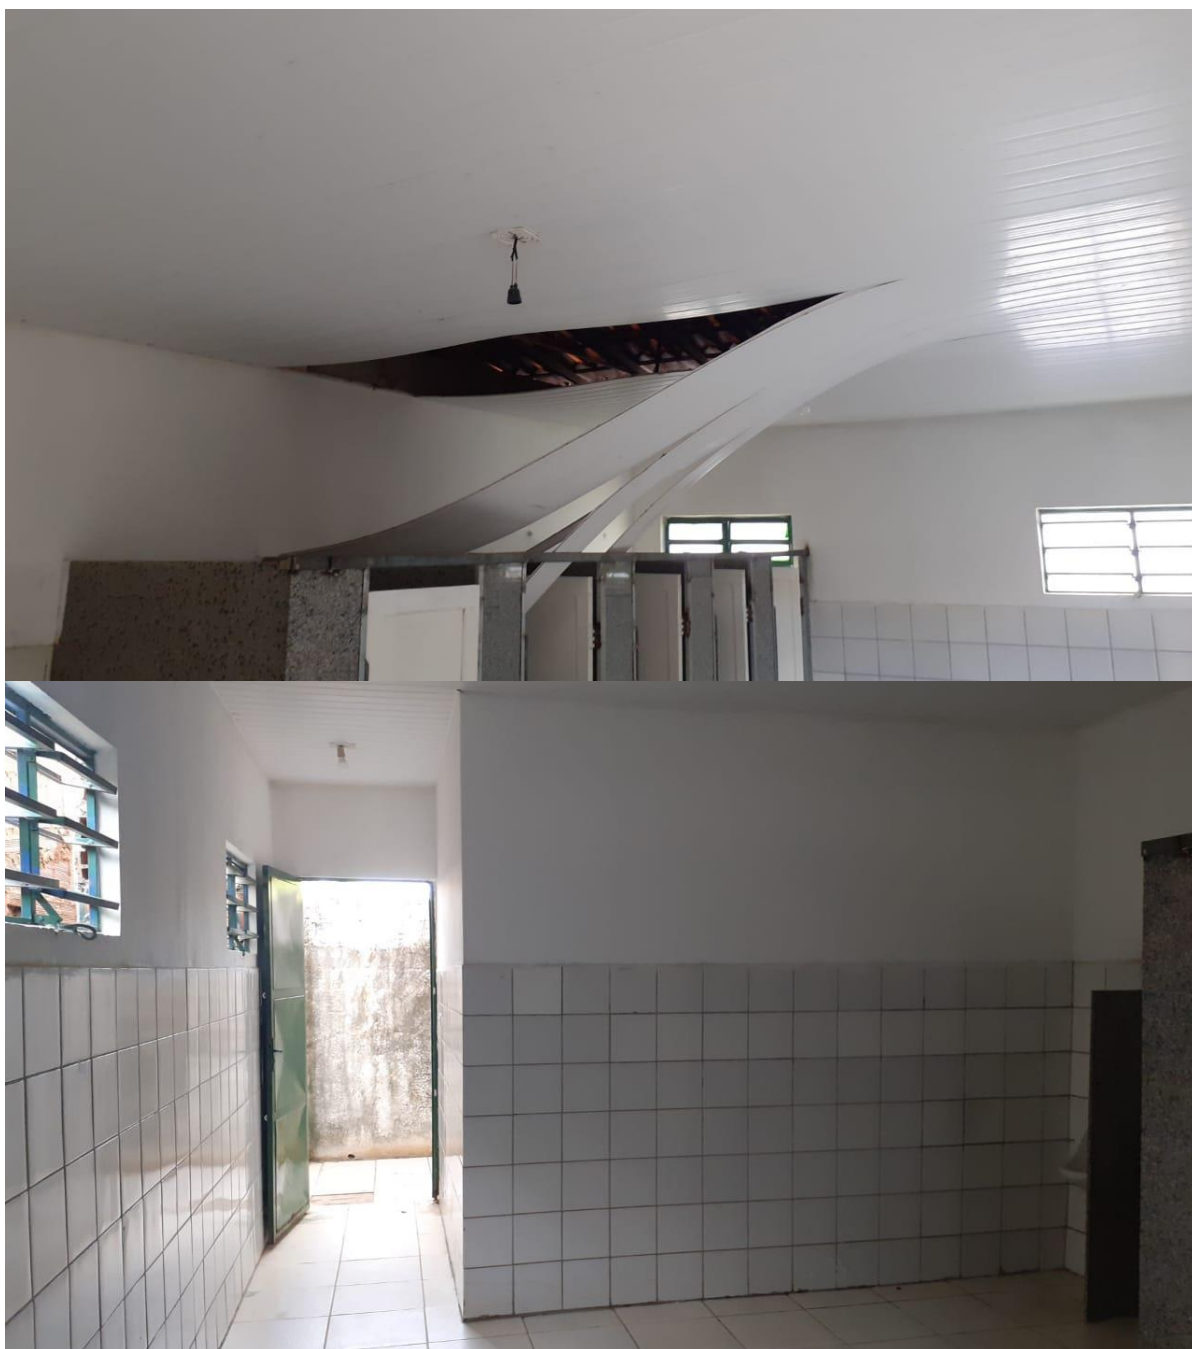
Banheiro Masculino

Apresenta pintura regular precisando de reparos. As instalações elétricas não possuem aterramento e estão em boas condições. As instalações hidrossanitárias estão em boas condições. Piso com algumas placas de revestimento cerâmico manchados e parede com revestimento bem conservado. Teto com forro em pvc precisando de reparos. Esquadrias sem vidro. Portas em metal sem avarias.

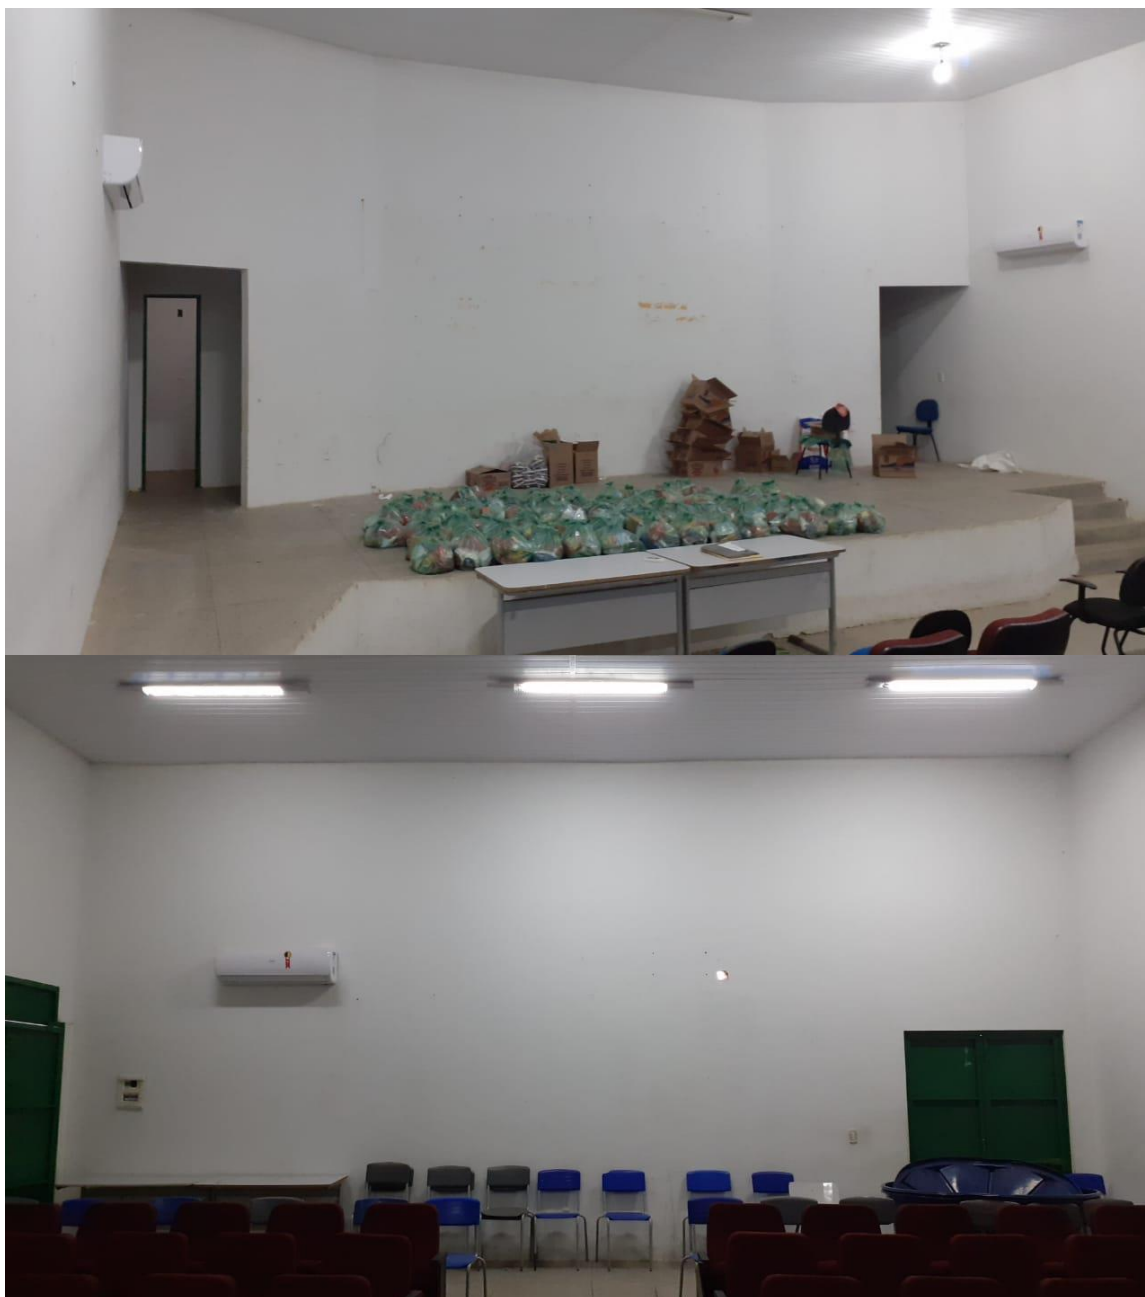
Auditório

Apresenta pintura em bom estado. As instalações elétricas possuem aterramento e estão dispostas de forma adequada. Piso em granilite sem avarias. Teto com forro de pvc bem conservado. Postas em metal sem avarias.

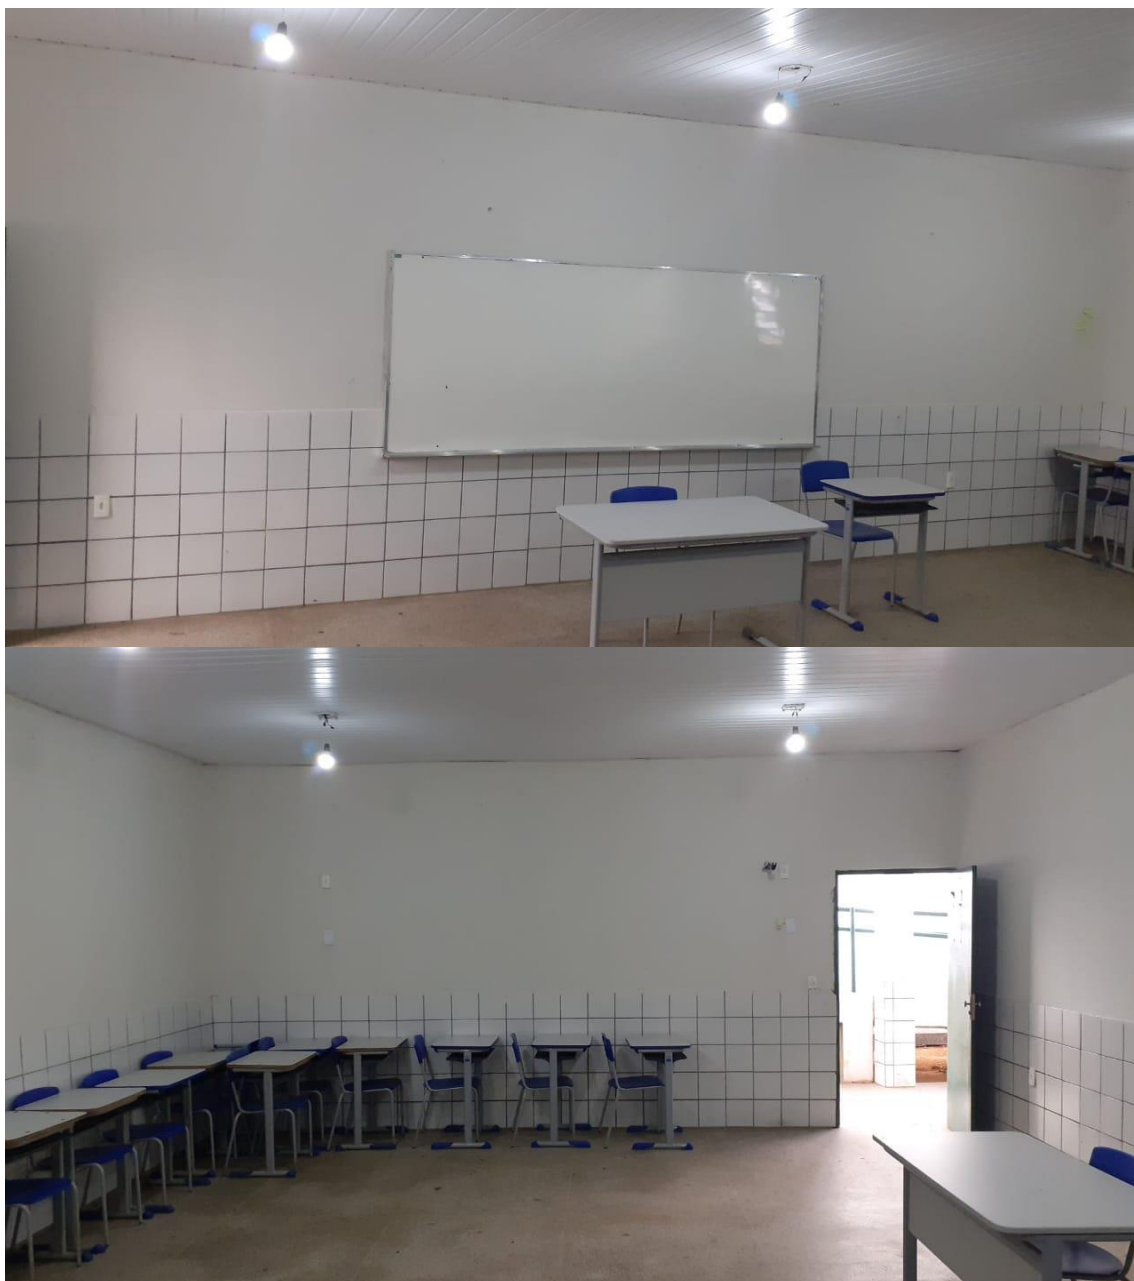
Salas de Aula

Apresentam pintura em bom estado de conservação. As instalações elétricas possuem aterramento e estão em parte dispostas de forma improvisada. Piso Granilite com polimento gasto. Teto com forro de PVC com marcas de furos de instalações removidas e sujeira. Esquadrias sem avarias. Porta de metal bem conservada.

Os tetos e as paredes que apresentam furos deverão receber acabamento adequado antes de receber pintura.
