LAUDO DE INSPEÇÃO TÉCNICA DA EDIFICAÇÃO (LITE)

**UNIDADE ESCOLAR SATURNINO MOURA, LOCALIZADO NA AVENIDA 29 DE
JULHO, 616 – SÃO FÉLIX DO PIAUÍ/PI**

FEVEREIRO/2021

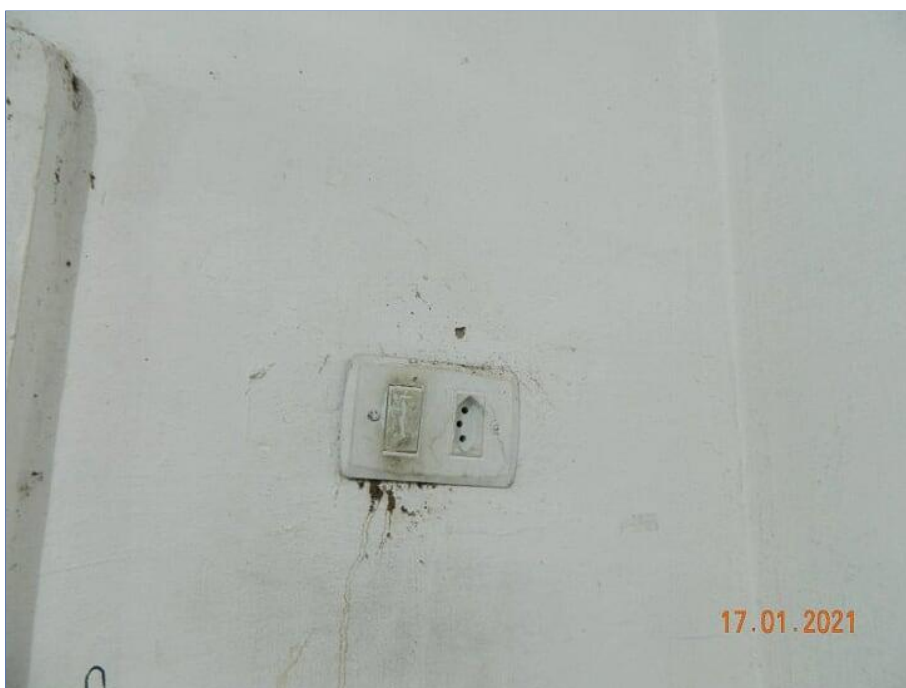
FOTO Nº 013: Instalação elétrica deteriorada.

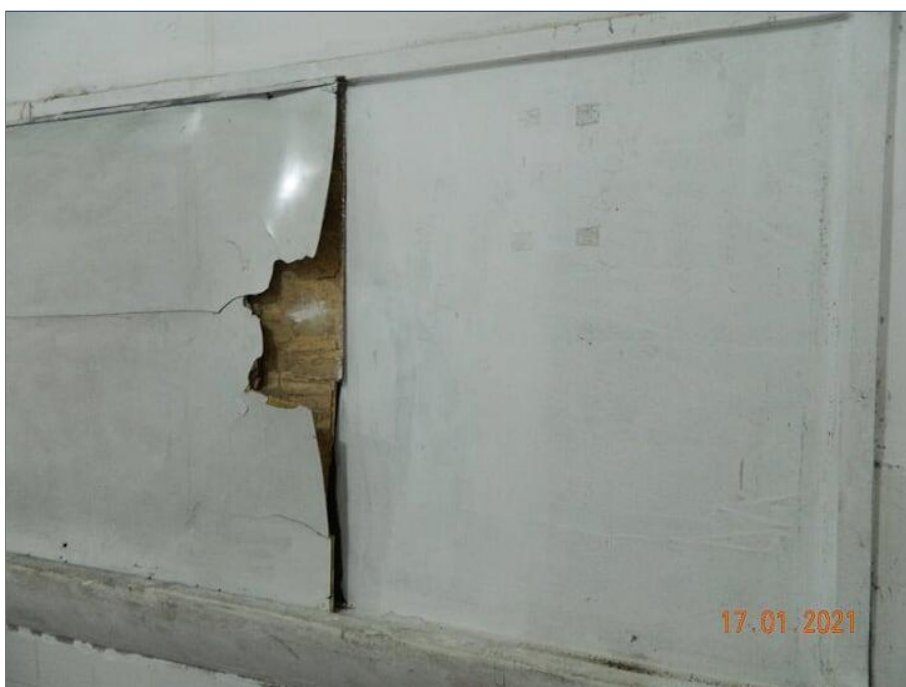
FOTO Nº 014: Quadro danificado.

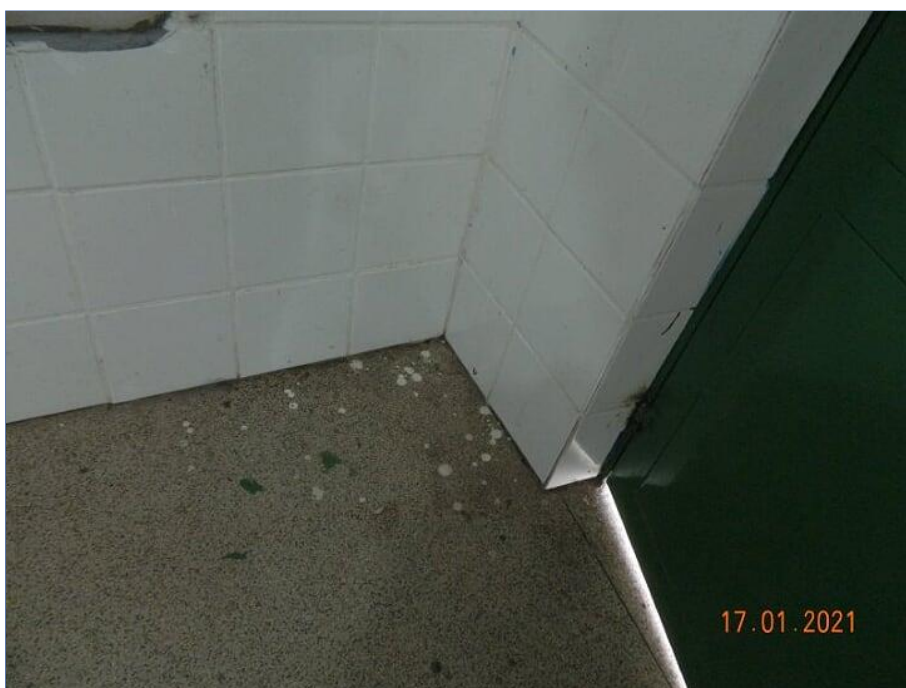
FOTO Nº 015: Piso danificado com respingos de tinta.

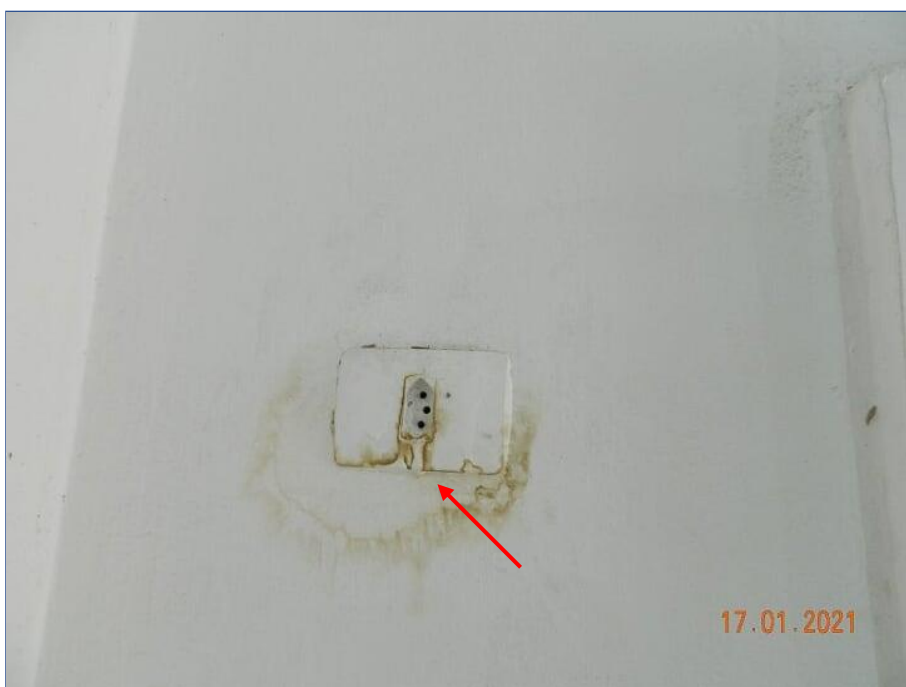
FOTO Nº 016: Sinal de infiltração na instalação elétrica.

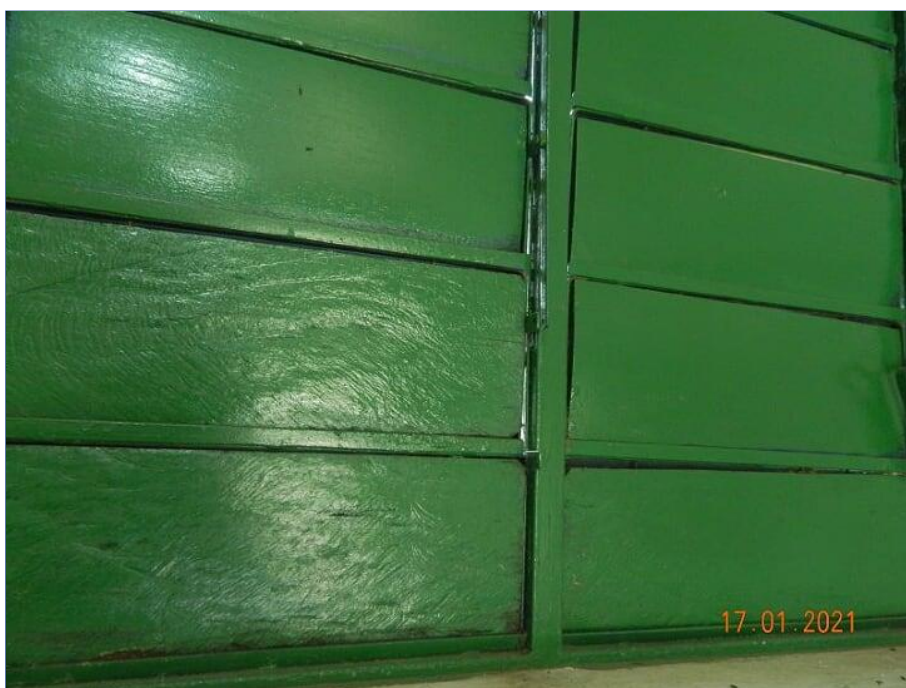
FOTO Nº 017: Detalhe: Fechamento em madeira da esquadria metálica.

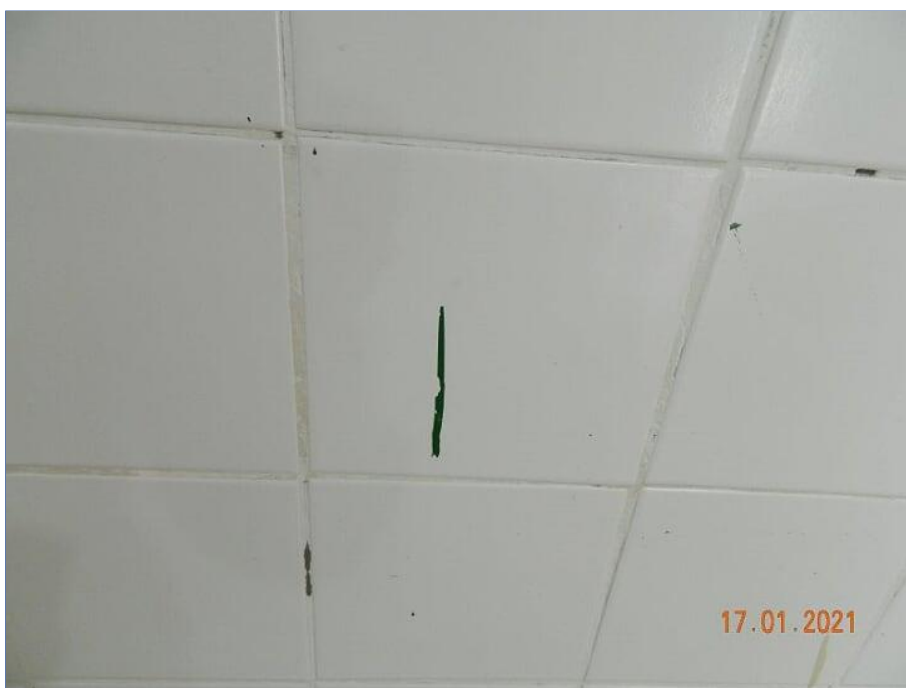
FOTO Nº 019: Revestimento cerâmico danificado por tinta.

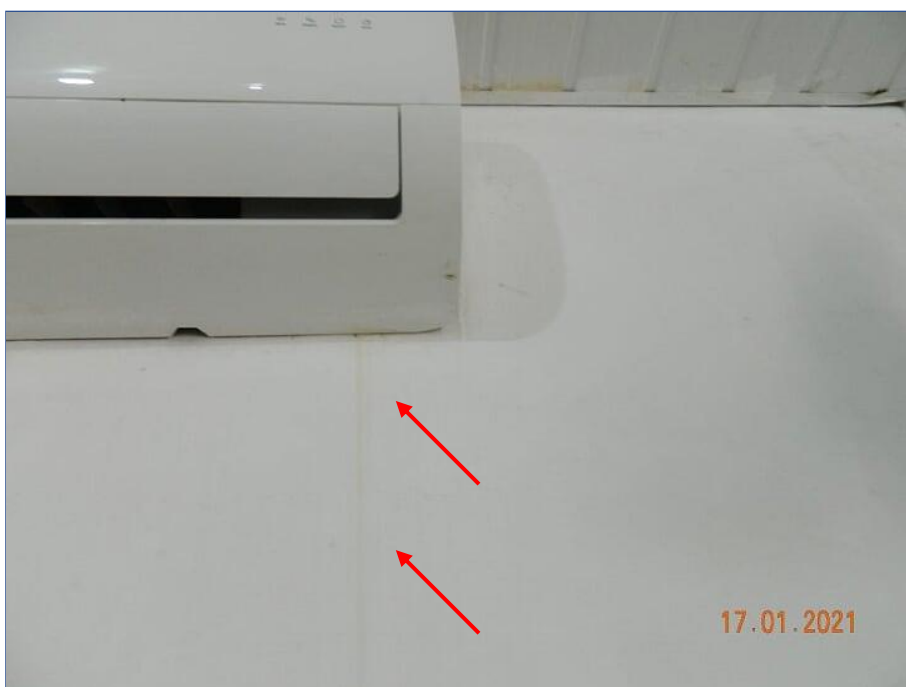
FOTO Nº 020: Sinal de infiltração de água proveniente da instalação do ar condicionado.

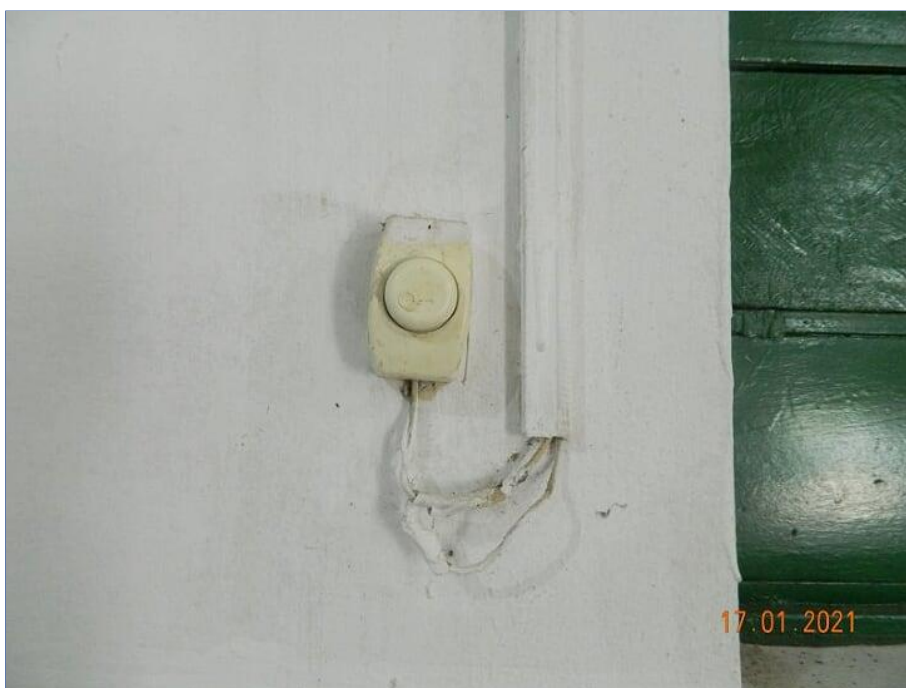
FOTO Nº 021: Instalação elétrica irregular.

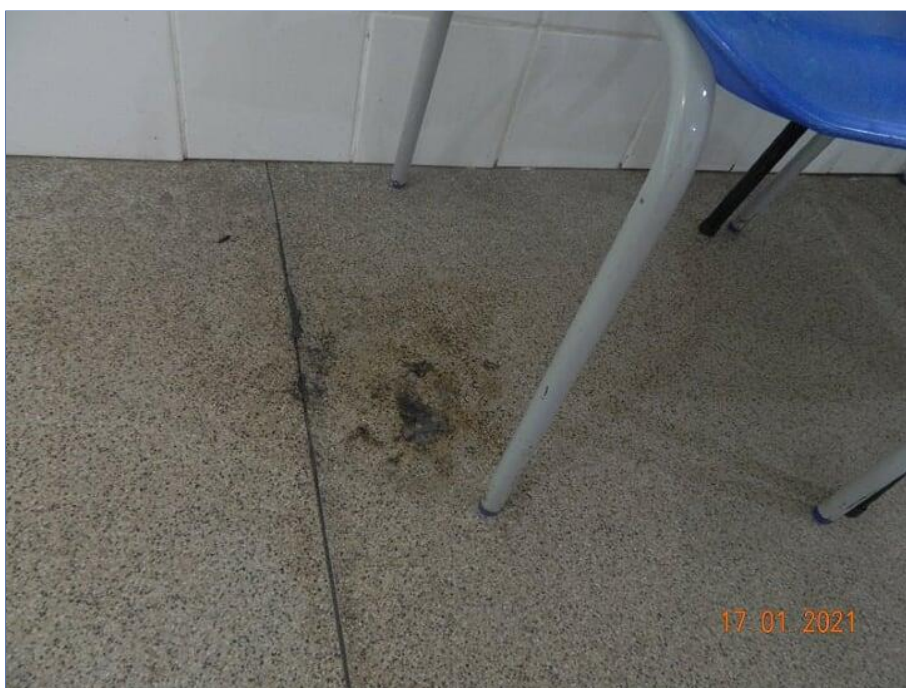
FOTO Nº 023: Piso danificado.

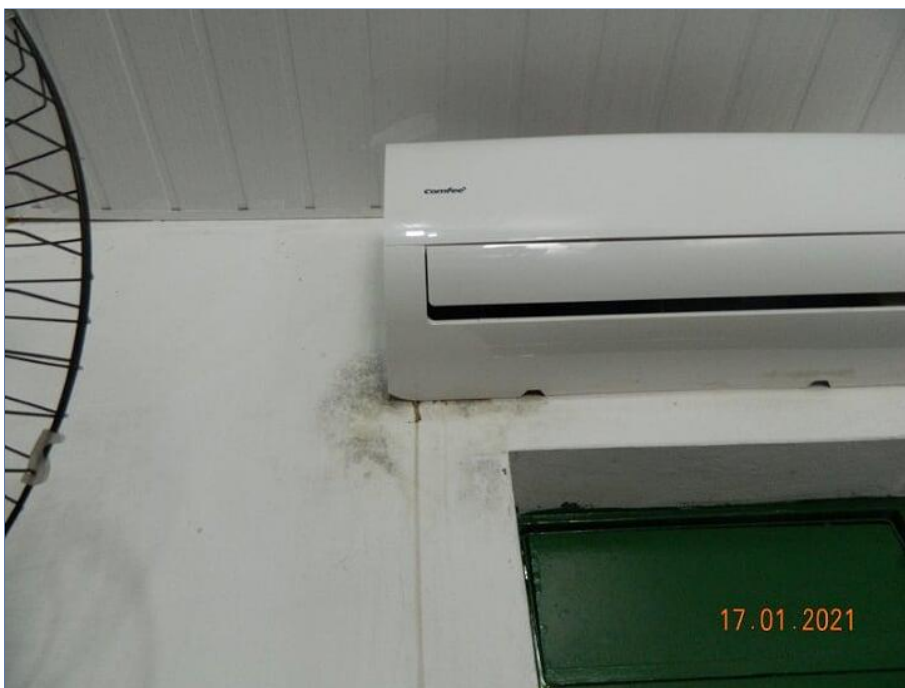
FOTO Nº 029: Sinal de infiltração de água proveniente da instalação do ar condicionado, com formação de bolor.

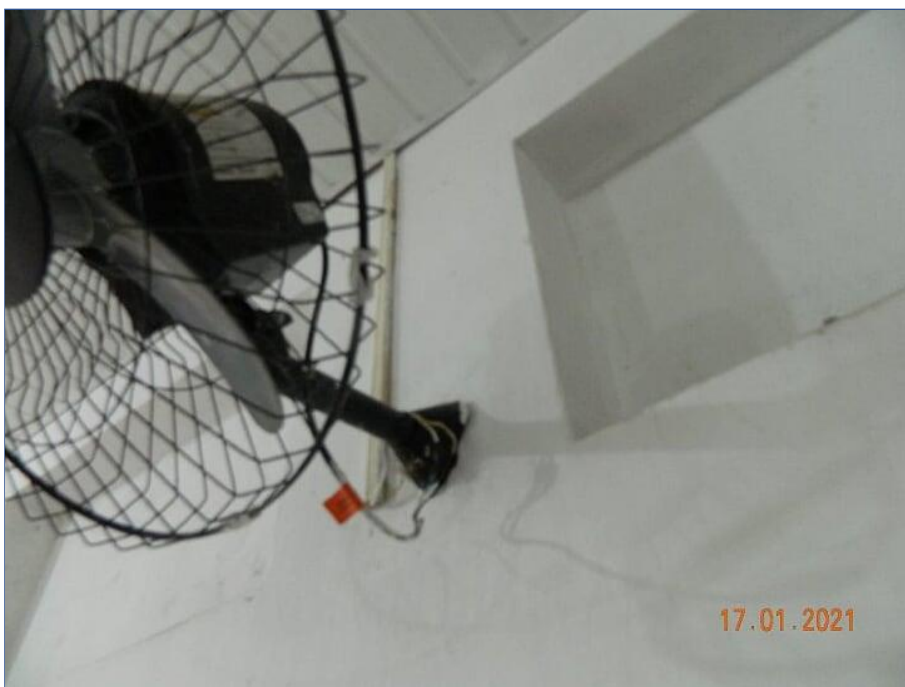
FOTO Nº 030: Instalação elétrica irregular.

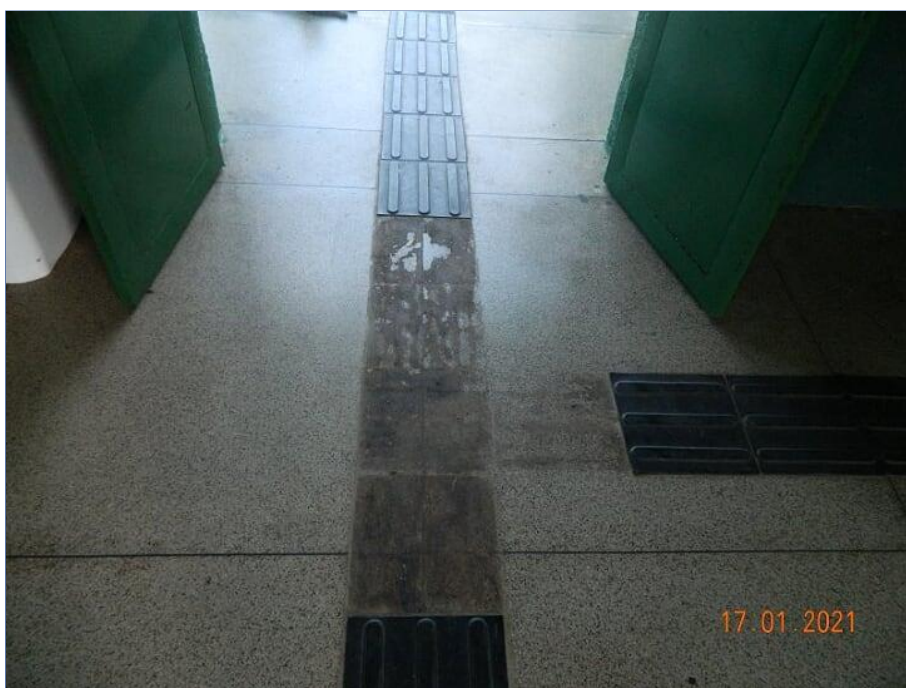
FOTO Nº 033: Ausência de várias peças de piso tátil.

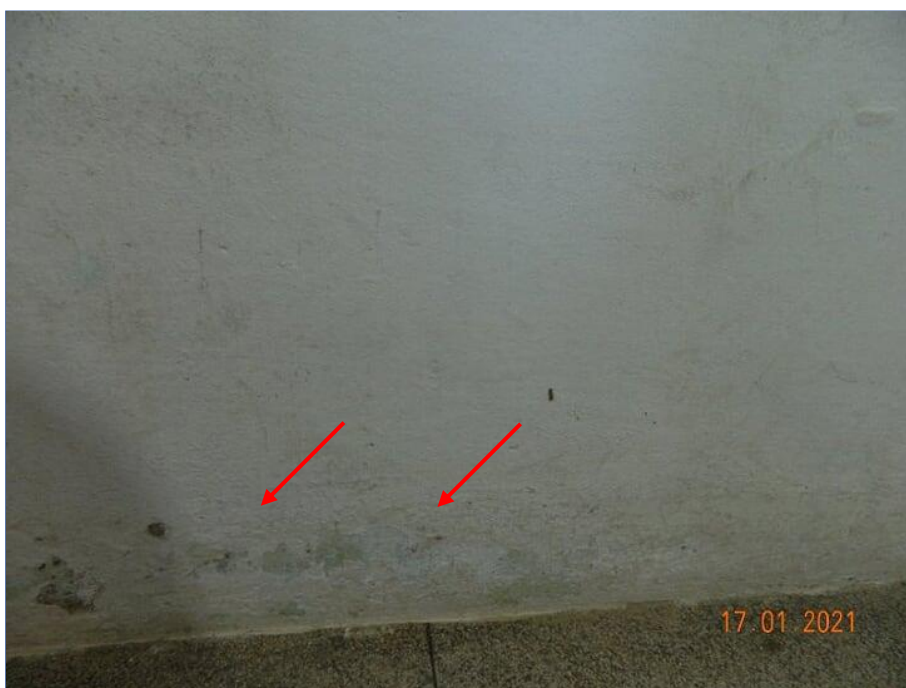
FOTO Nº 041: Pintura deteriorada.

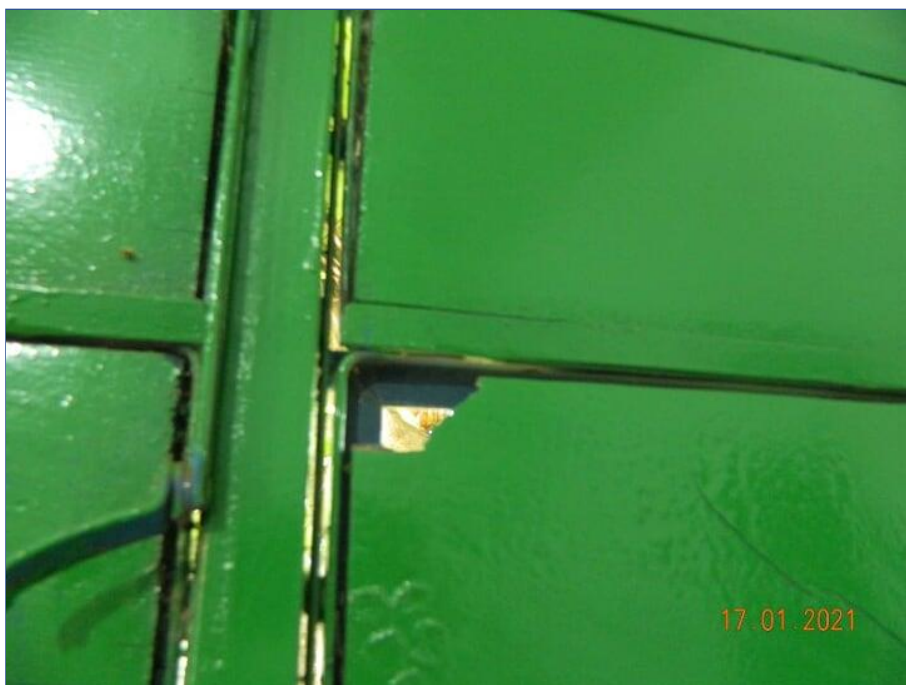
FOTO Nº 042: Fechamento em madeira da esquadria danificada.

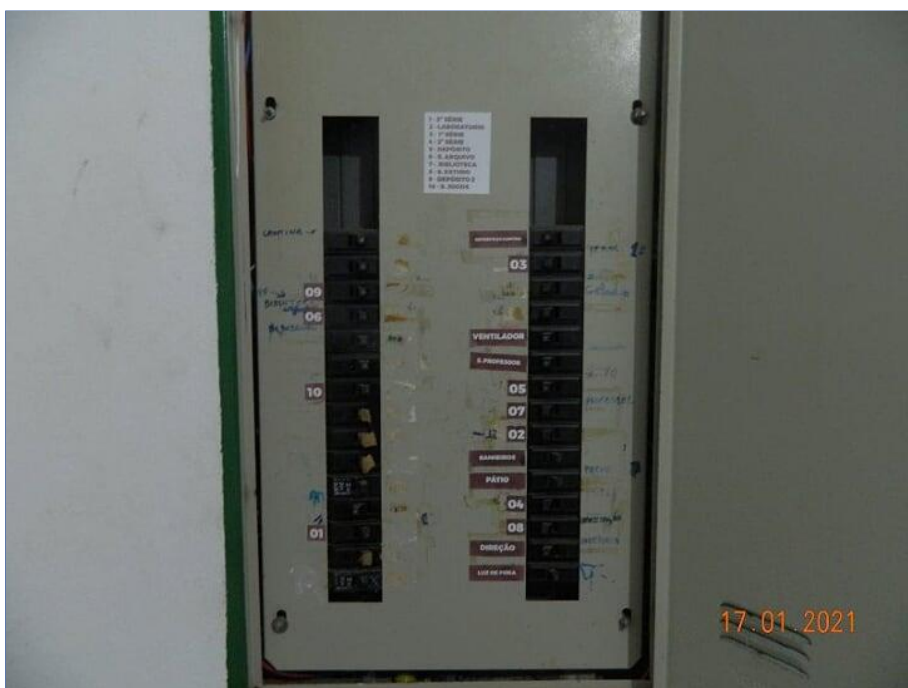
FOTO Nº 043: Quadro elétrico com identificação irregular.

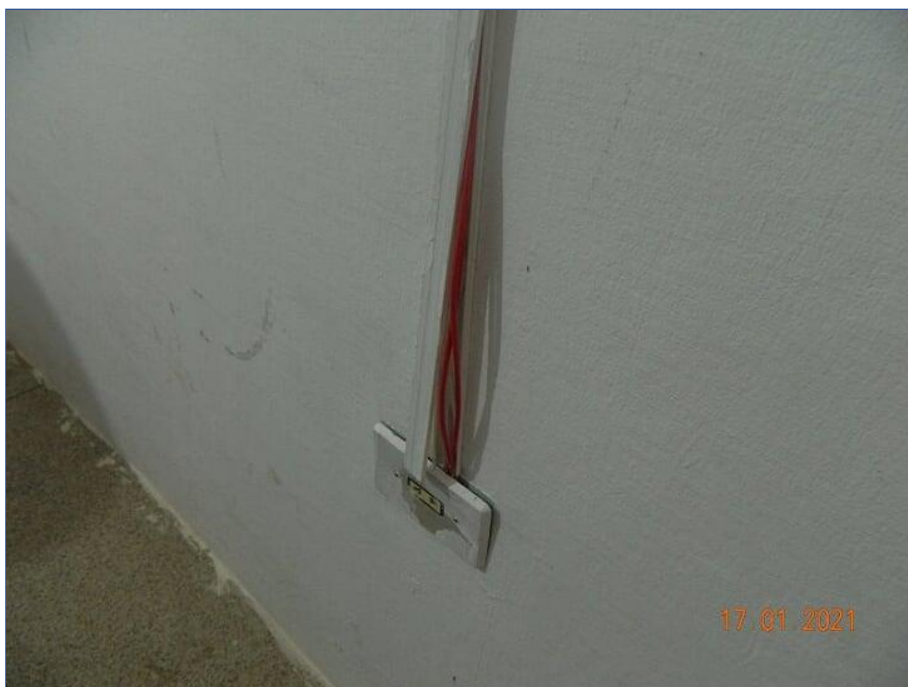
FOTO Nº 044: Instalação elétrica irregular.

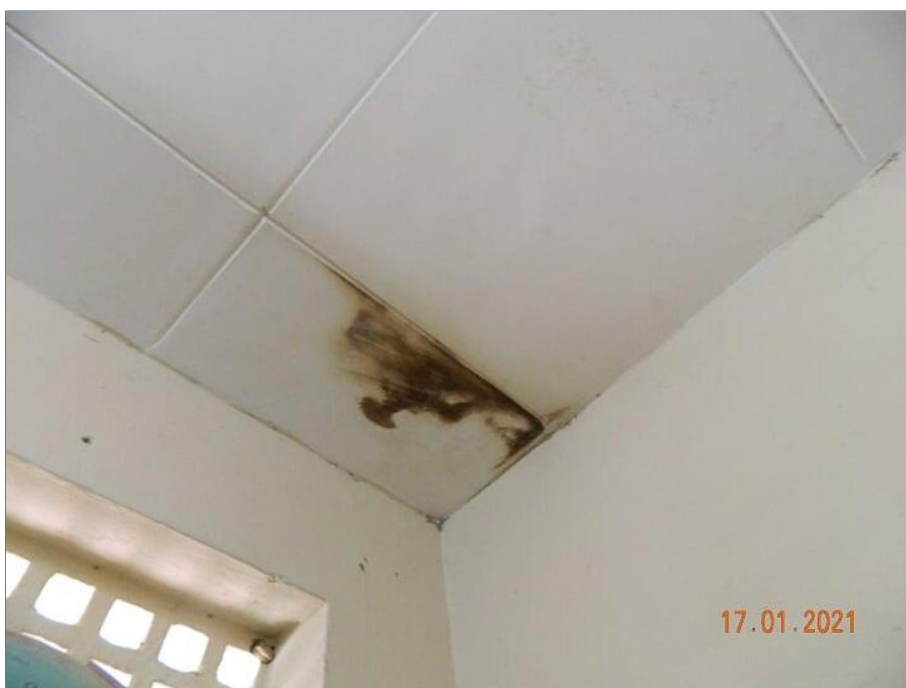
FOTO Nº 051: Sinal de infiltração no forro.

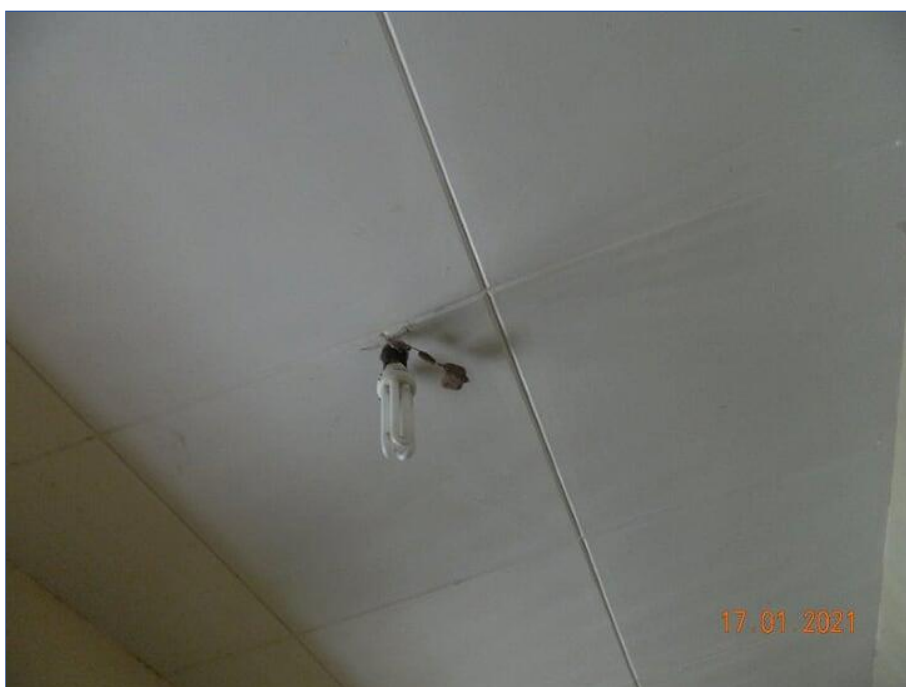
FOTO Nº 052: Instalação elétrica irregular.

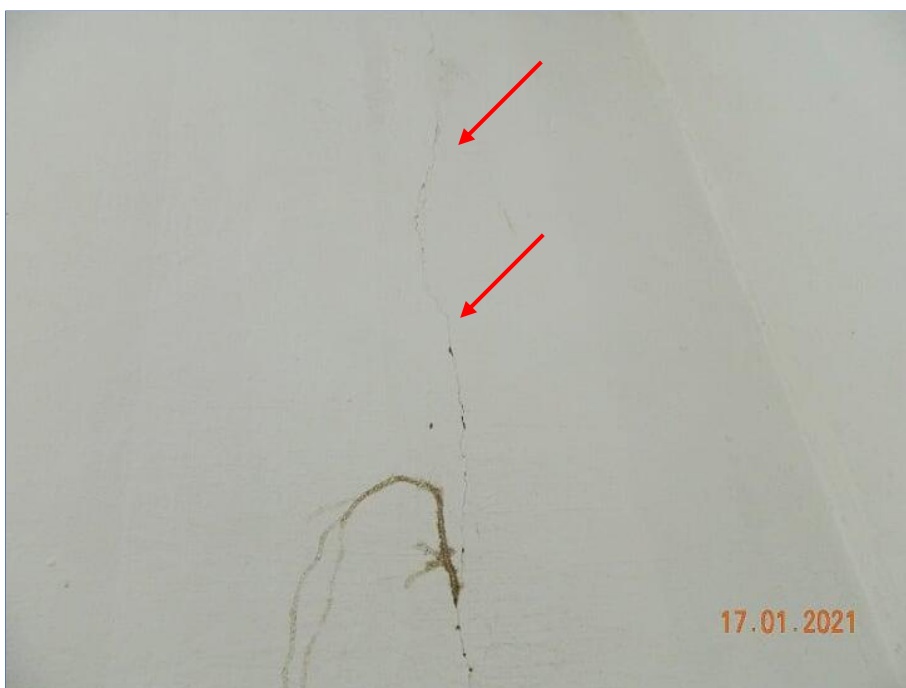
FOTO Nº 061: Trinca na parede e sinal de manifestação de inseto.

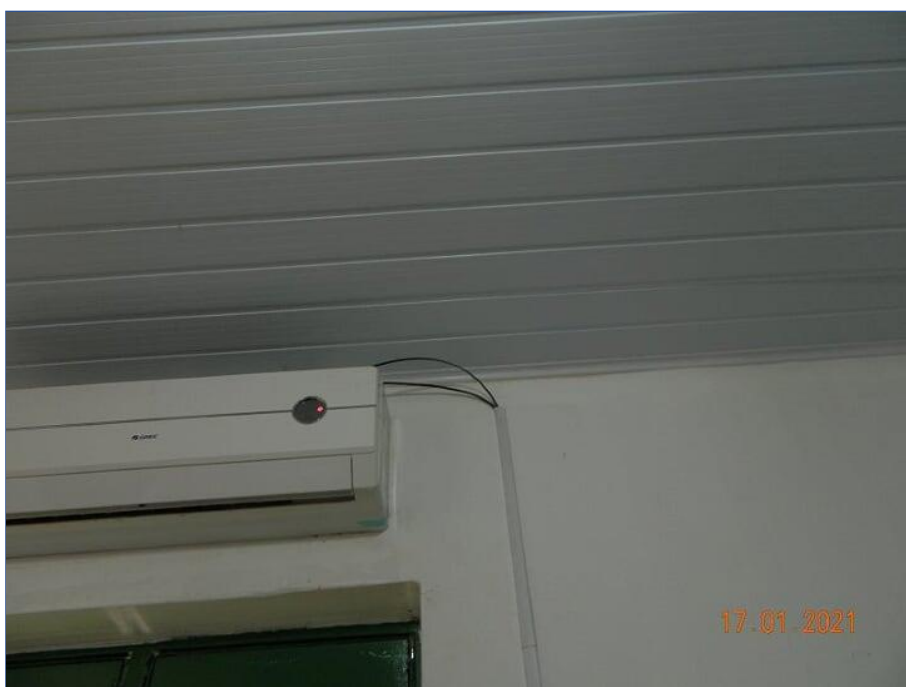
FOTO Nº 062: Instalação elétrica irregular.

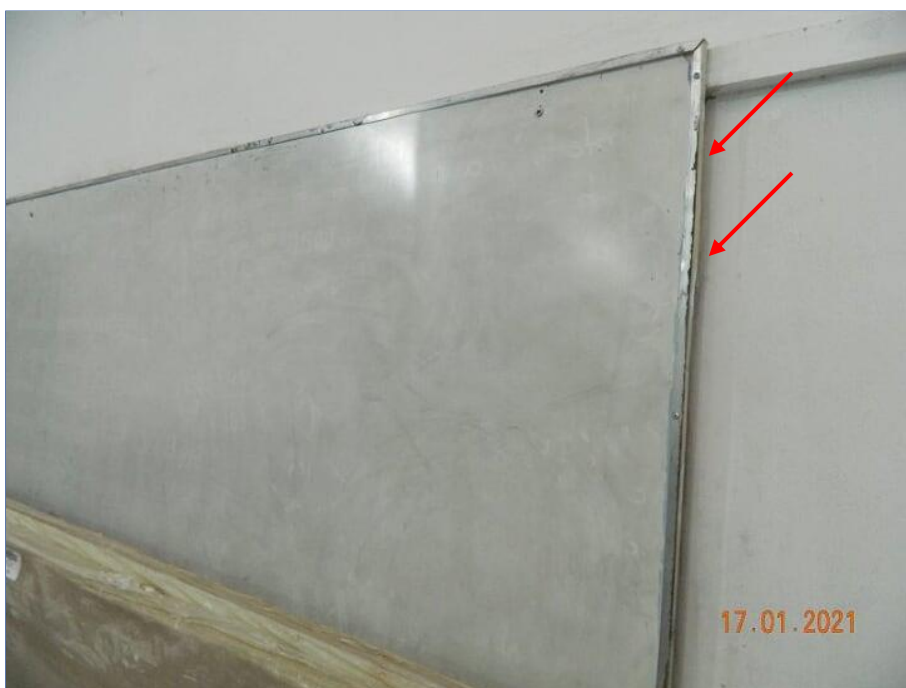
FOTO Nº 067: Quadro danificado.

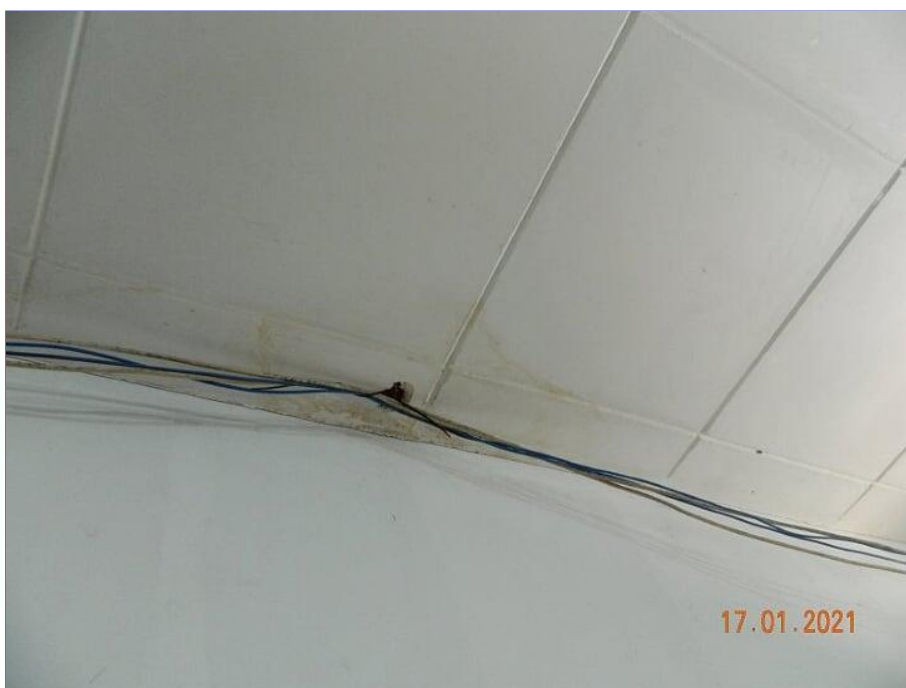
FOTO Nº 069: Forro danificado para fixação irregular da instalação de lógica com sinal de infiltração no forro.

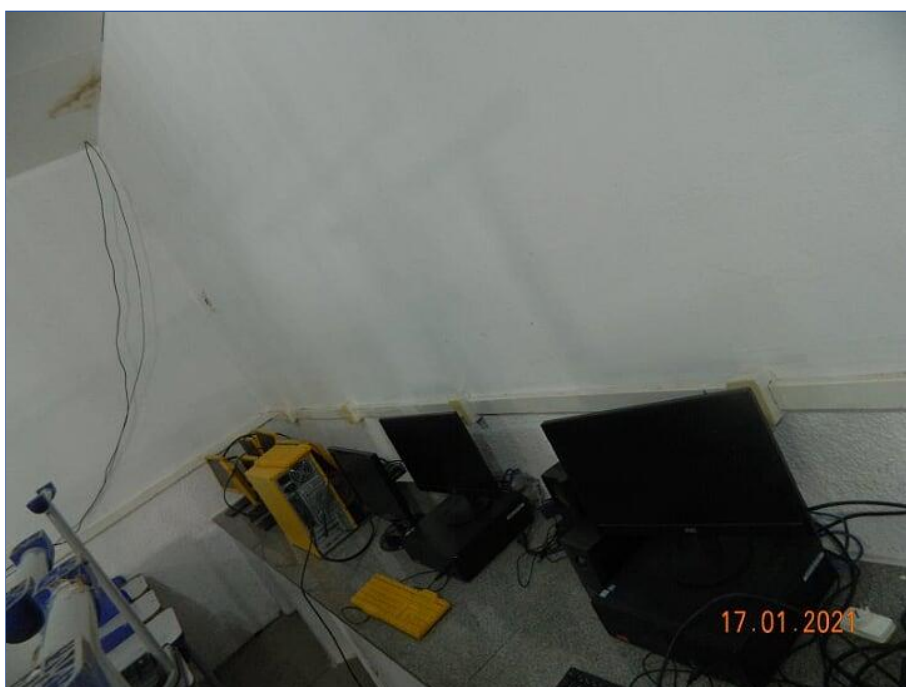
FOTO Nº 070: Instalação de lógica irregular.

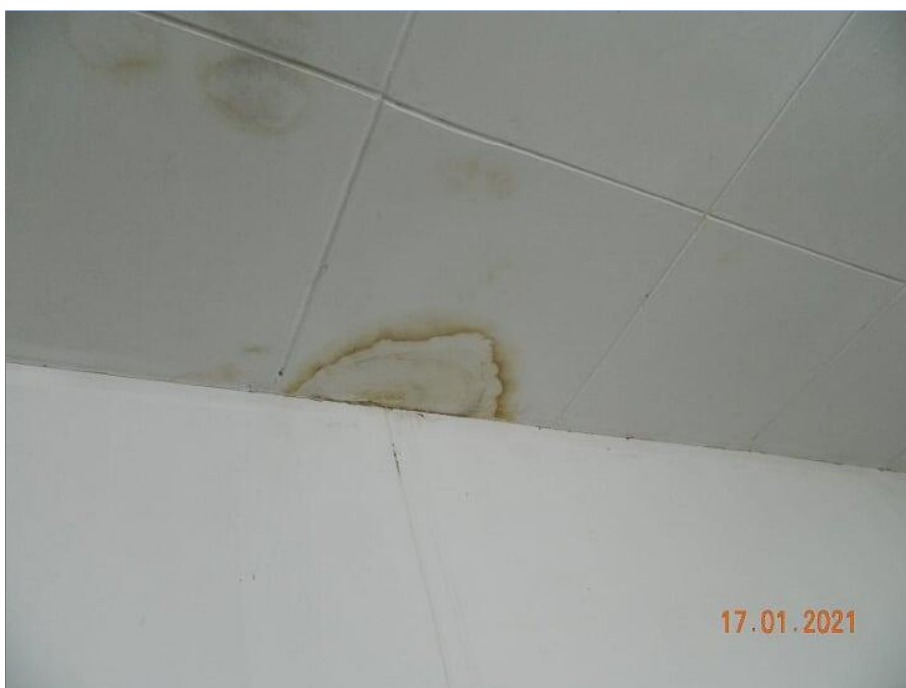
FOTO Nº 071: Sinal de infiltração no forro.

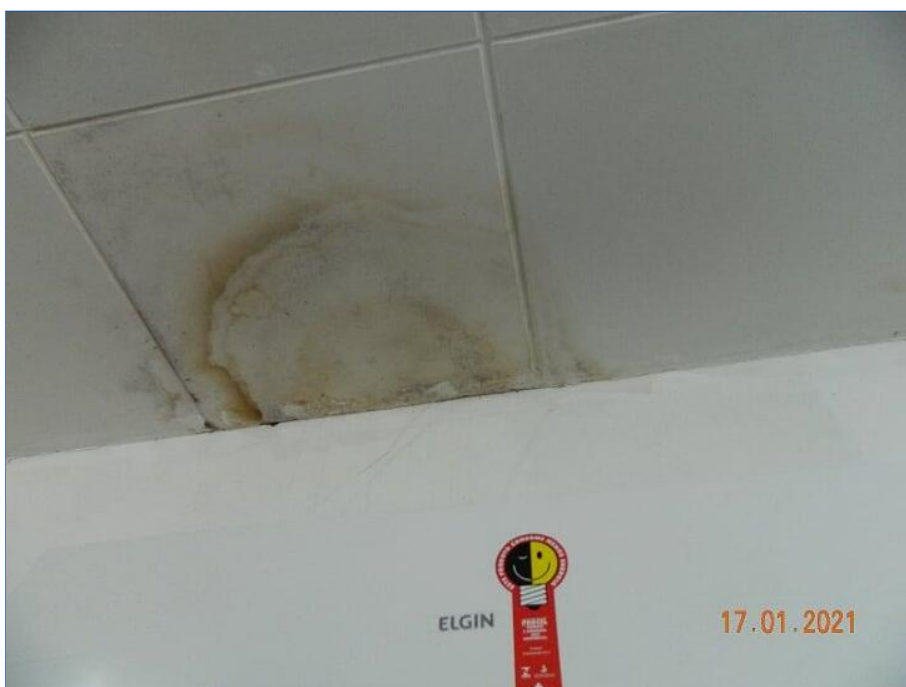
FOTO Nº 072: Sinal de infiltração no forro.

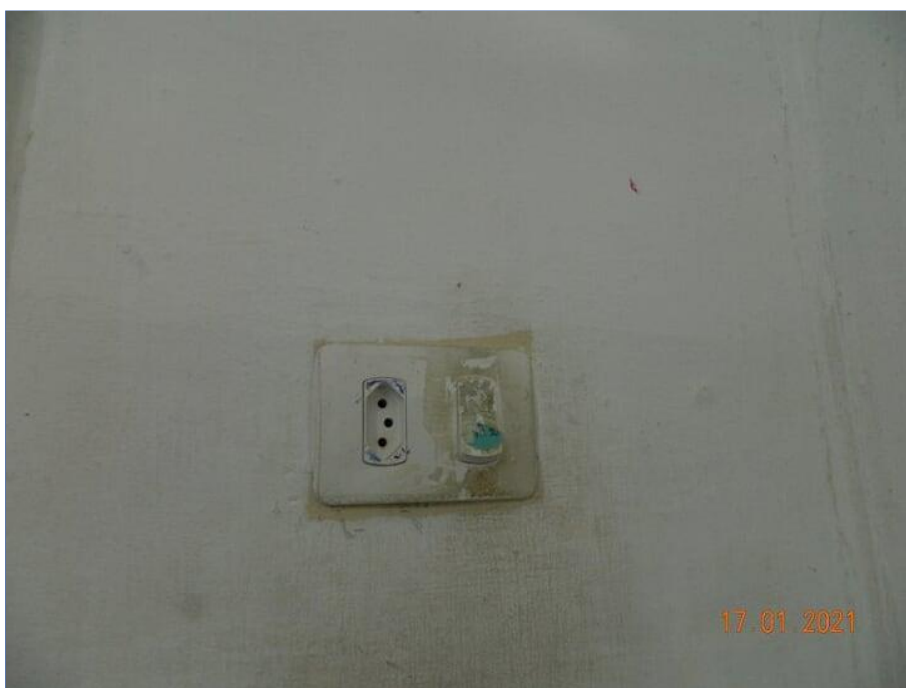
FOTO Nº 077: Sujidade na instalação elétrica.

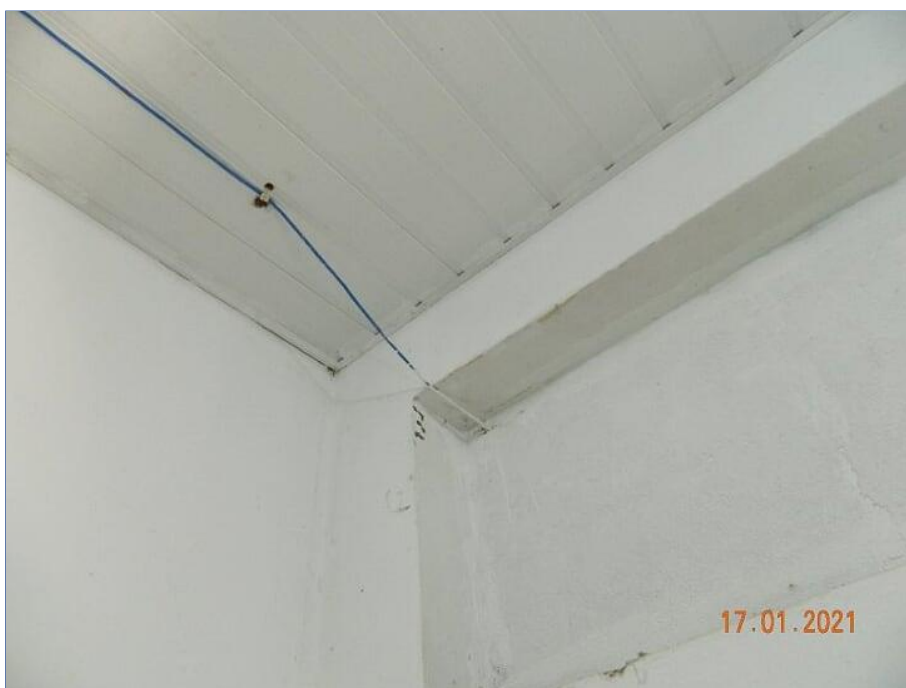
FOTO Nº 079: Forro e Parede danificados para fixação e instalação de lógica irregular.

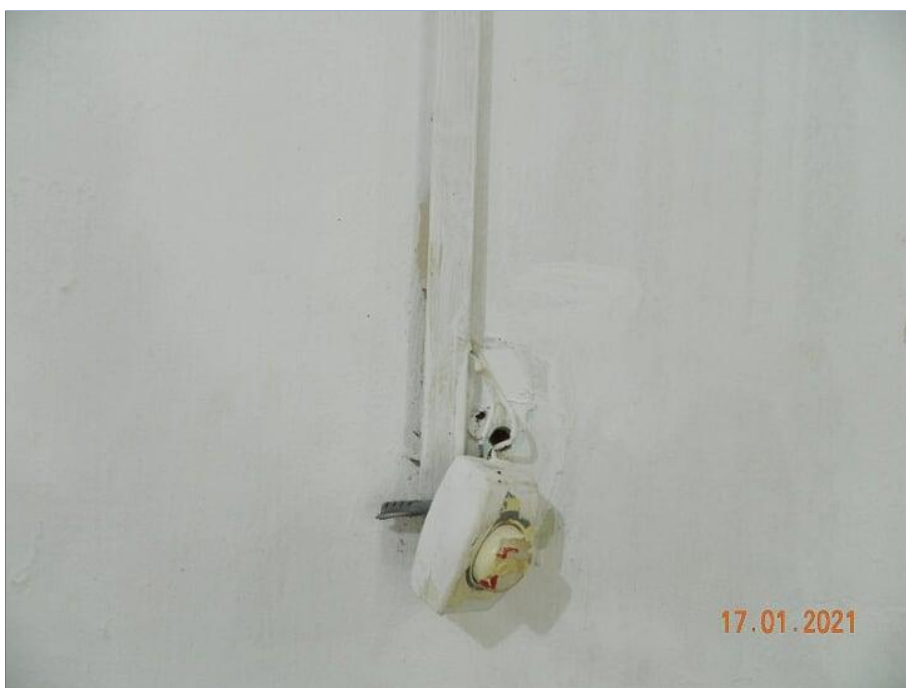
FOTO Nº 081: Instalação elétrica irregular.

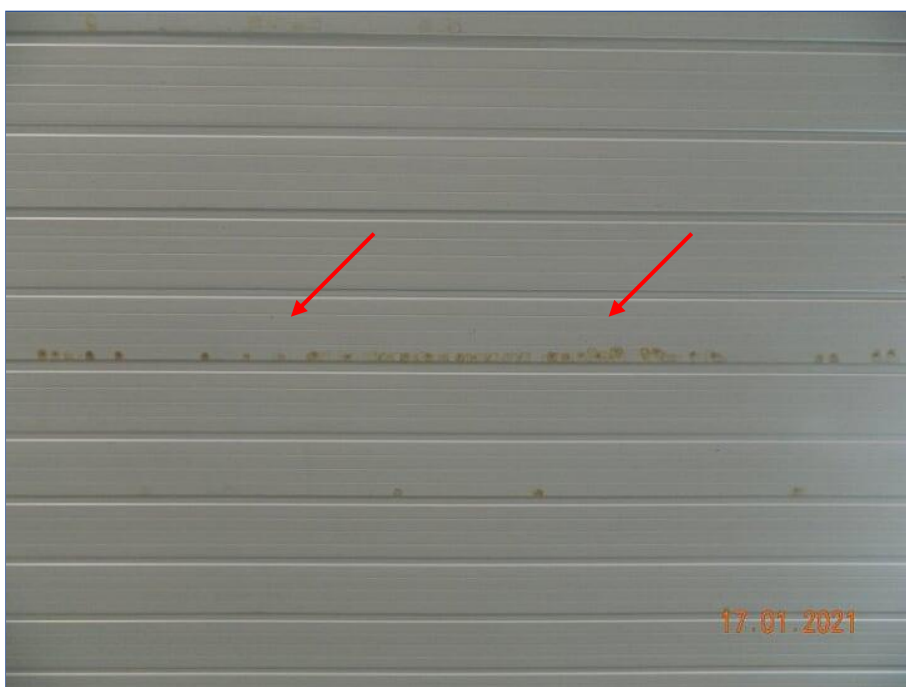
FOTO Nº 082: Sinal de infiltração no forro.

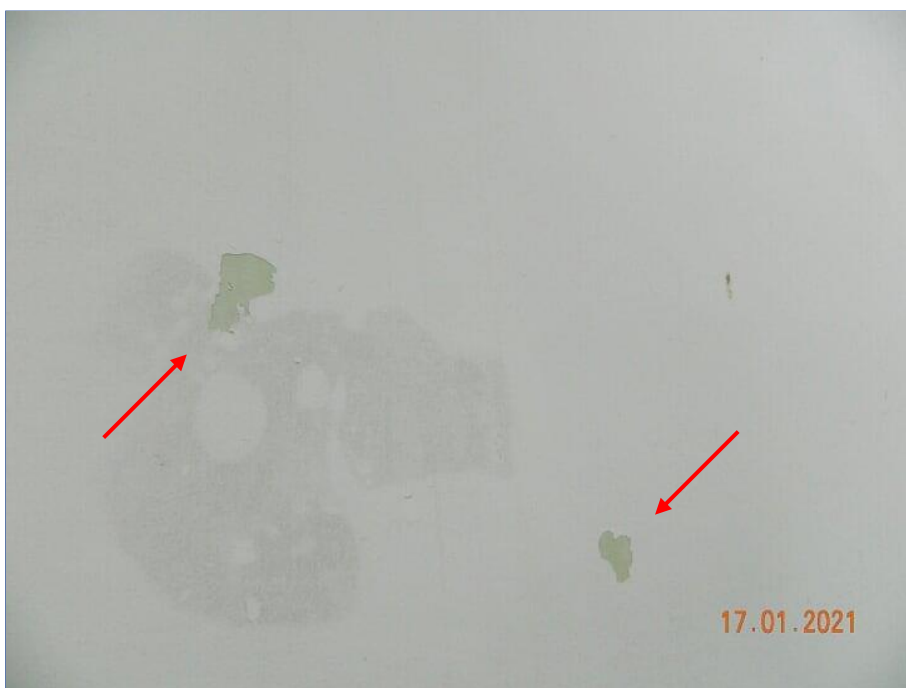
FOTO Nº 083: Descascamento de pintura.

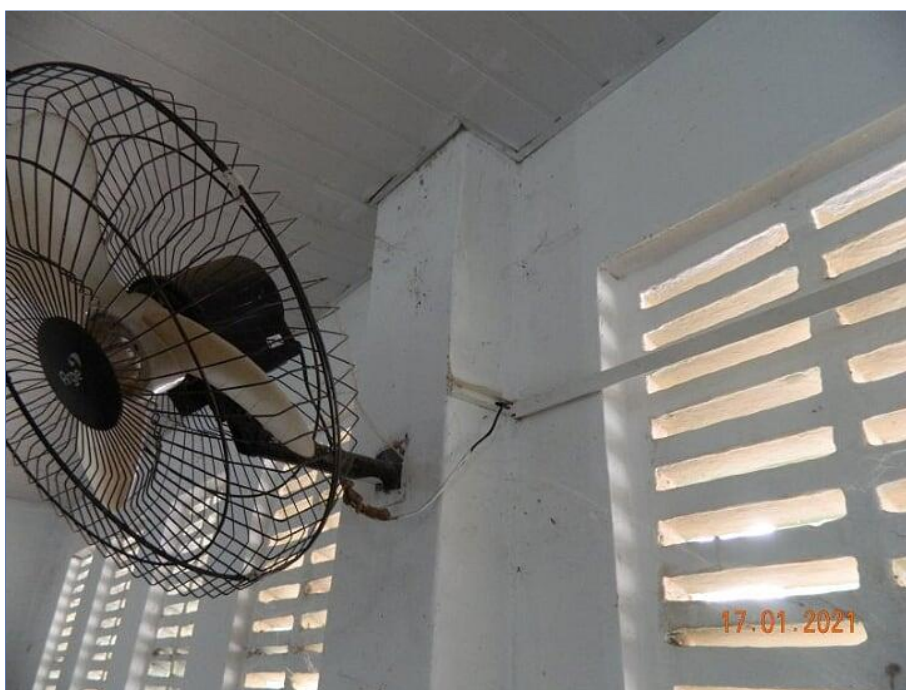
FOTO Nº 089: Instalação elétrica irregular.

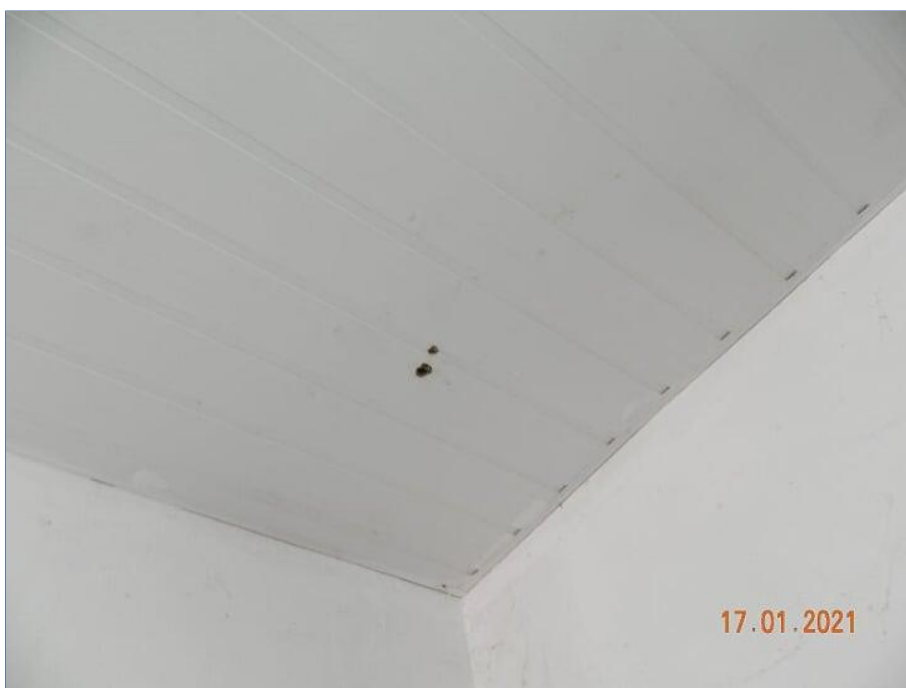
FOTO Nº 091: Forro danificado.

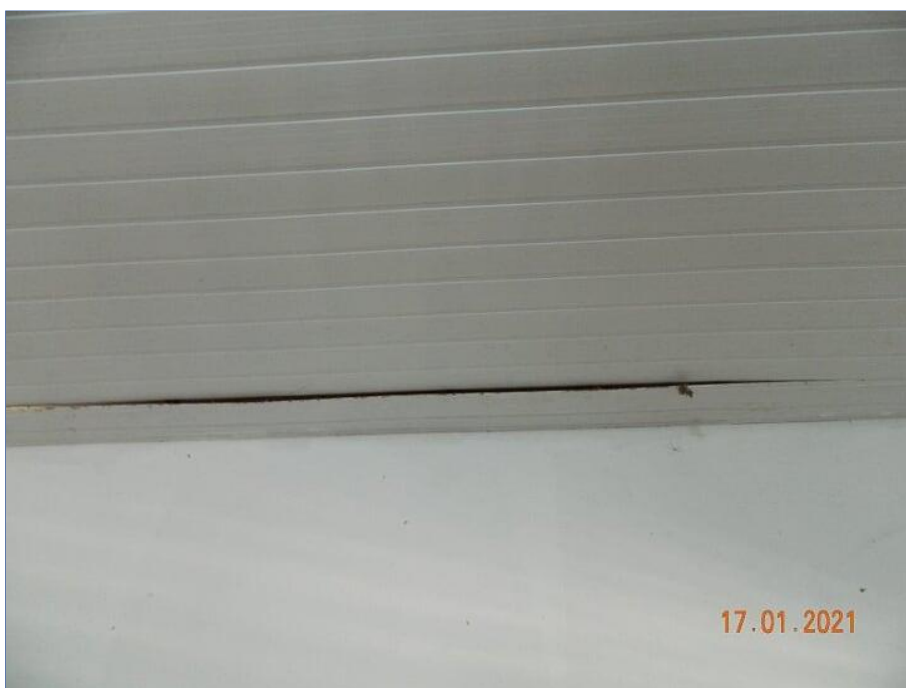
FOTO Nº 101: Forro danificado.

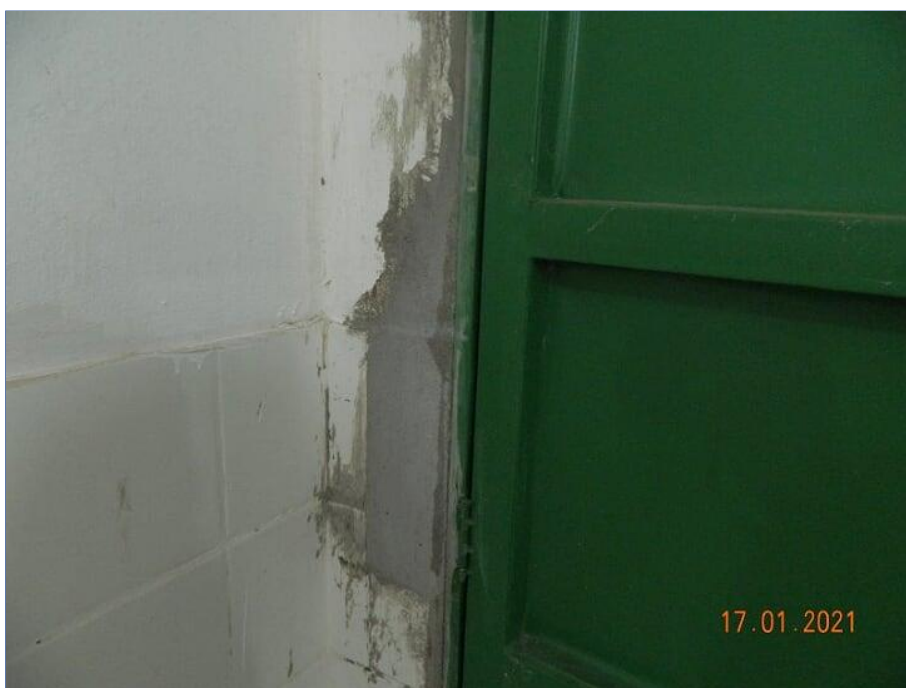
FOTO Nº 107: Pintura e revestimento danificados.

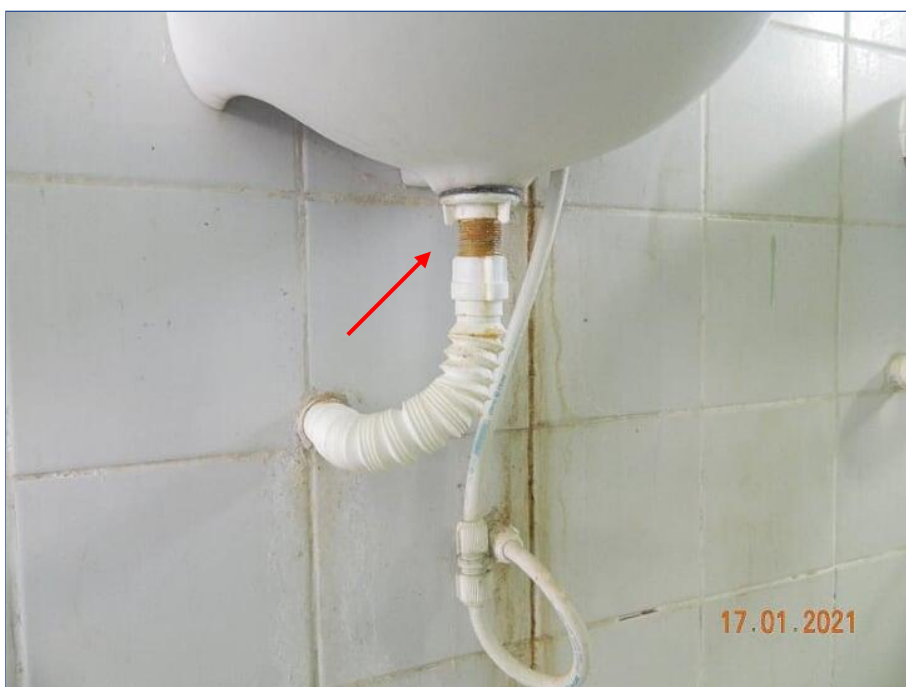
FOTO Nº 126: Instalação hidrossanitária irregular com sinal de deteriorização.

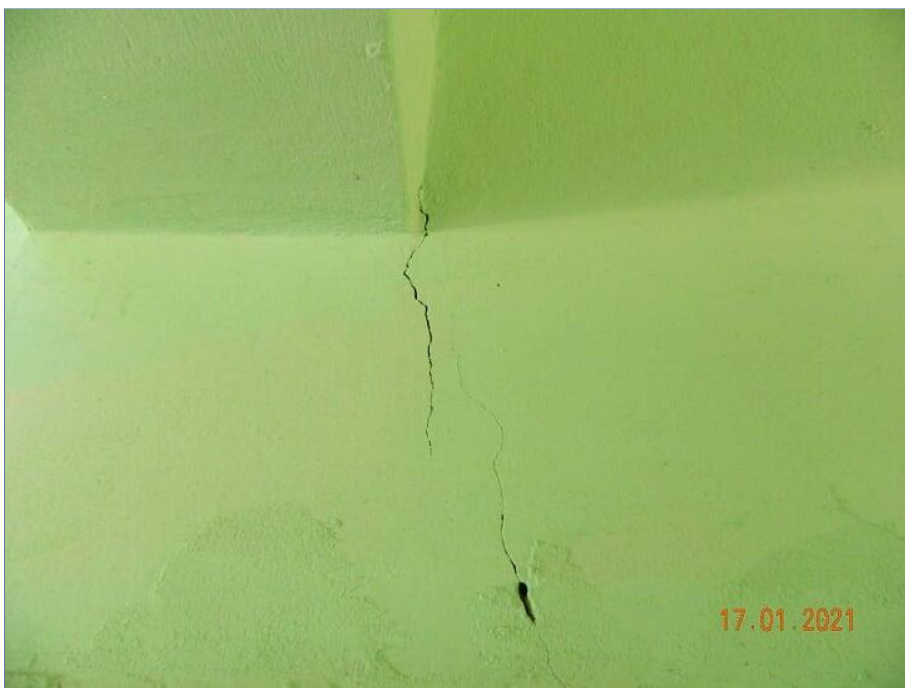
FOTO Nº 127: Trinca na parede.
