LAUDO DE INSPEÇÃO TÉCNICA DA EDIFICAÇÃO (LITE)

**UNIDADE ESCOLAR SATURNINO MOURA, LOCALIZADO NA AVENIDA 29 DE
JULHO, 616 – SÃO FÉLIX DO PIAUÍ/PI**

FEVEREIRO/2021

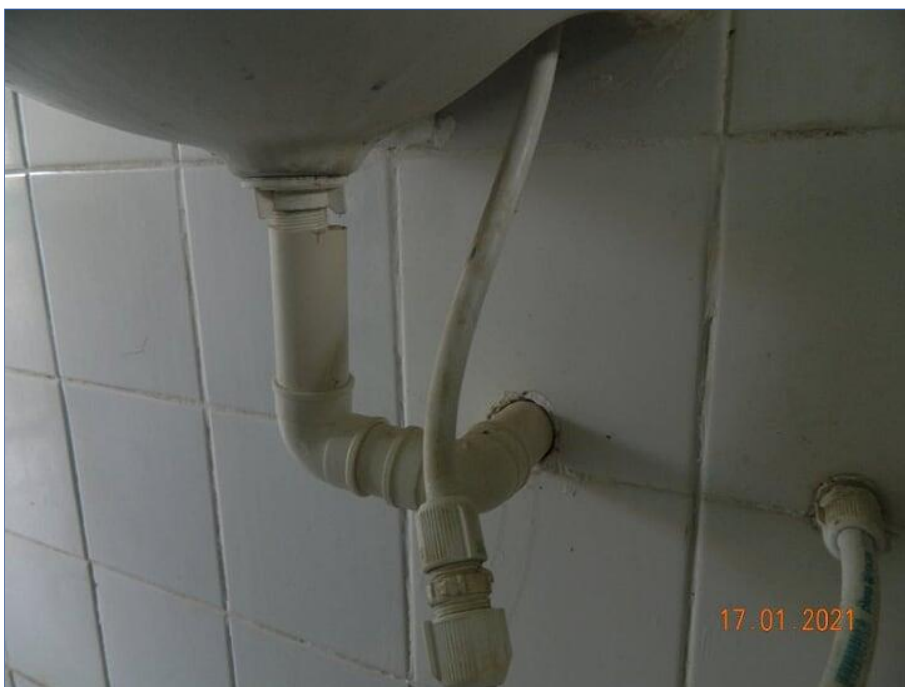
FOTO Nº 128: Instalação hidrossanitária irregular.

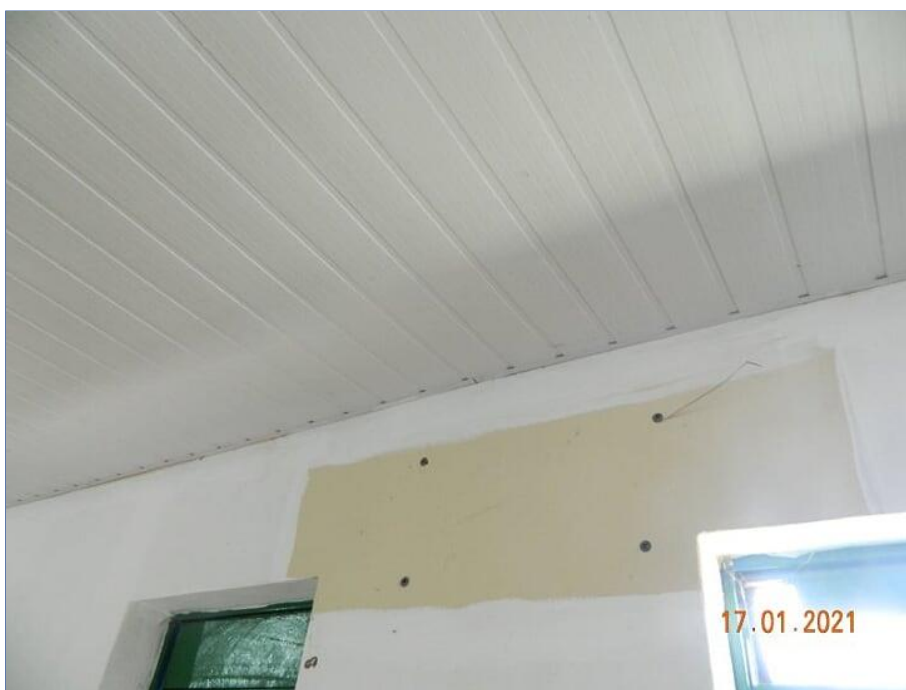
FOTO Nº 145: Parede danificada com pintura irregular.

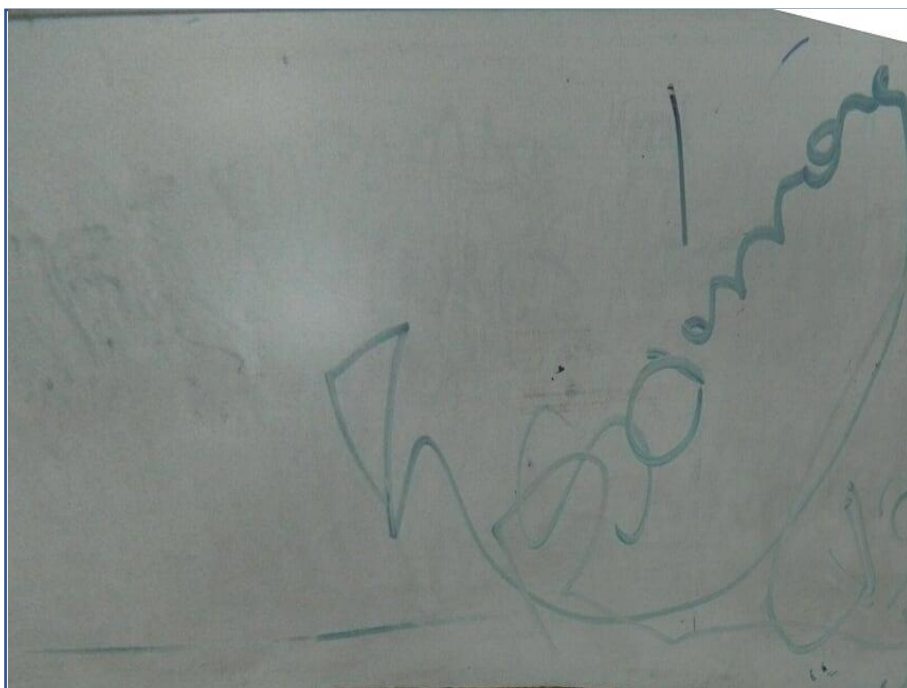
FOTO Nº 155: Quadro danificado.

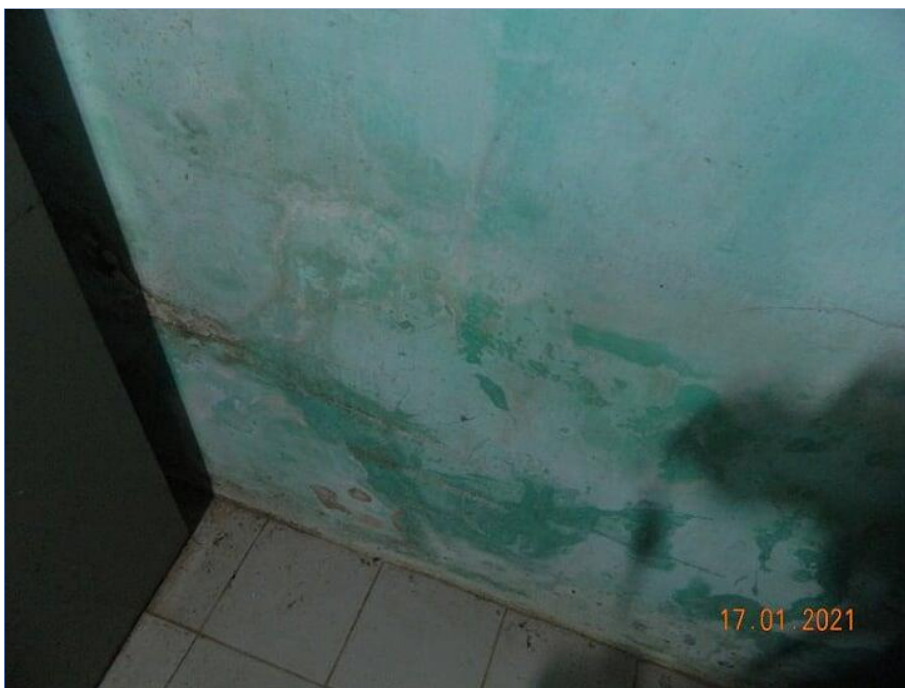
FOTO Nº 165: Sinal de infiltração.

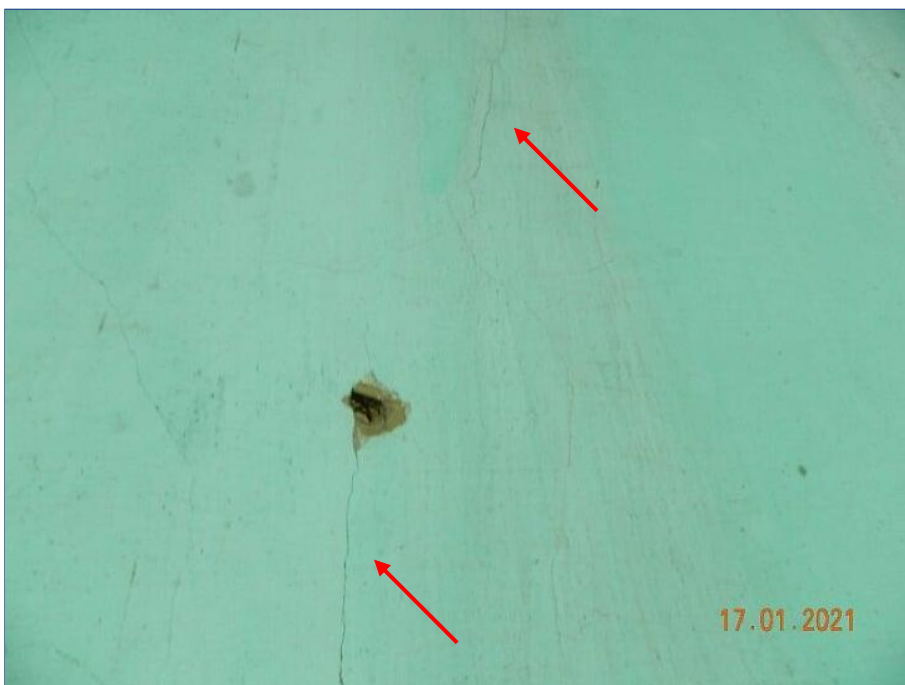
FOTO Nº 166: Parede danificada e fissurada.

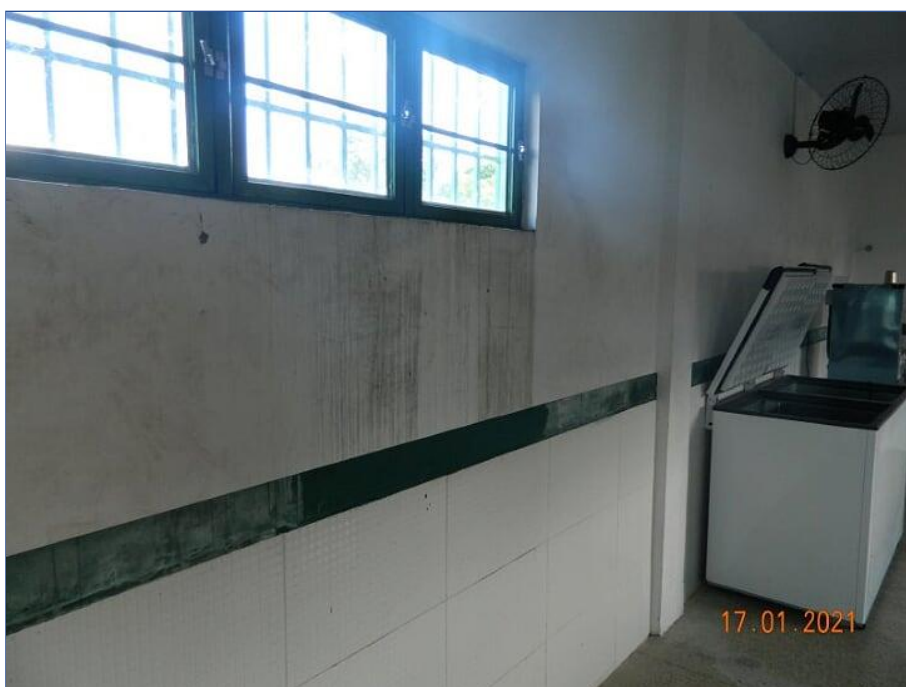
FOTO Nº 180: Sinal de infiltração na parede.

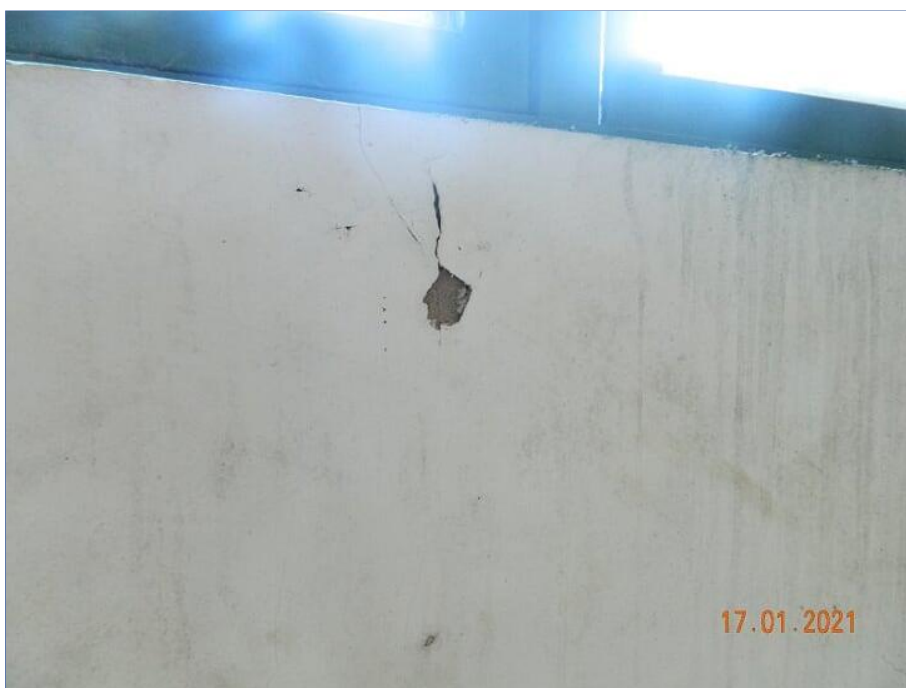
FOTO N° 181: Parede danificada.

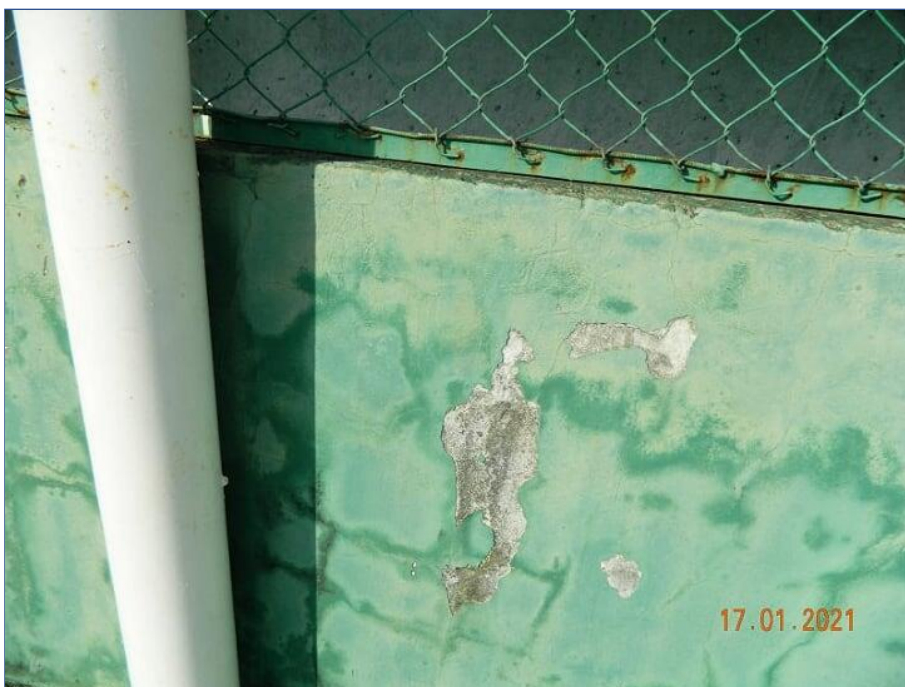
FOTO Nº 194: Descascamento de pintura e sinal de infiltração.

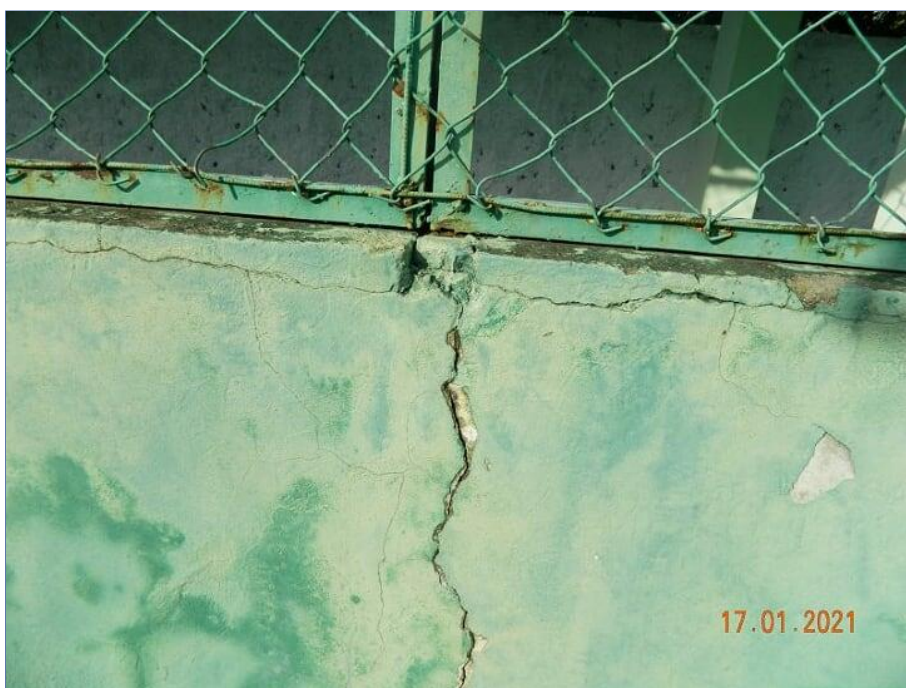
FOTO Nº 195: Rachadura na parede.
