Registro Fotográfico

Apresentamos o registro fotográfico das dependências dos blocos vistoriados, tais como: diretoria, secretaria, sala dos professores, salas de aula, cantina, banheiros, pátio coberto, laboratório de informática, biblioteca e depósitos, conforme segue:

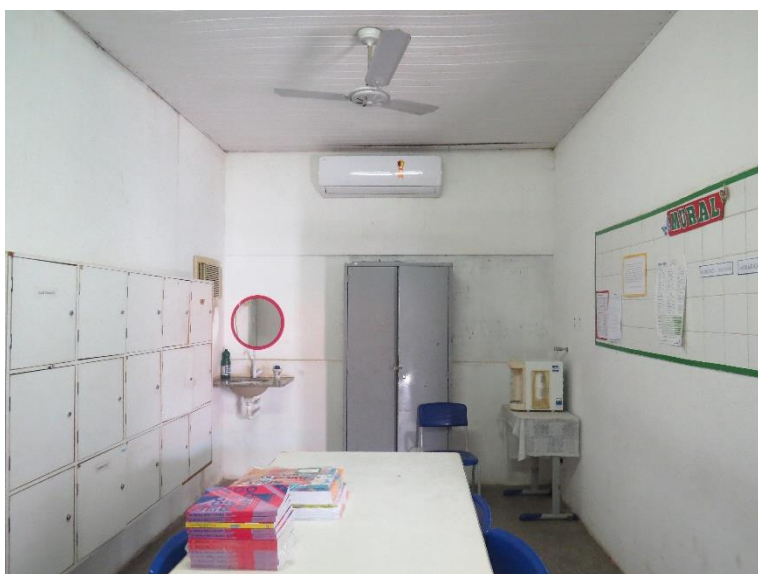
Sala dos professores. Apresenta pintura danificada por marcas de uso e infiltração. As instalações elétricas não possuem aterramento e estão em parte dispostas de forma improvisada. Piso granilítico, com desgastes por abrasão. Teto em forro PVC, com ondulações.

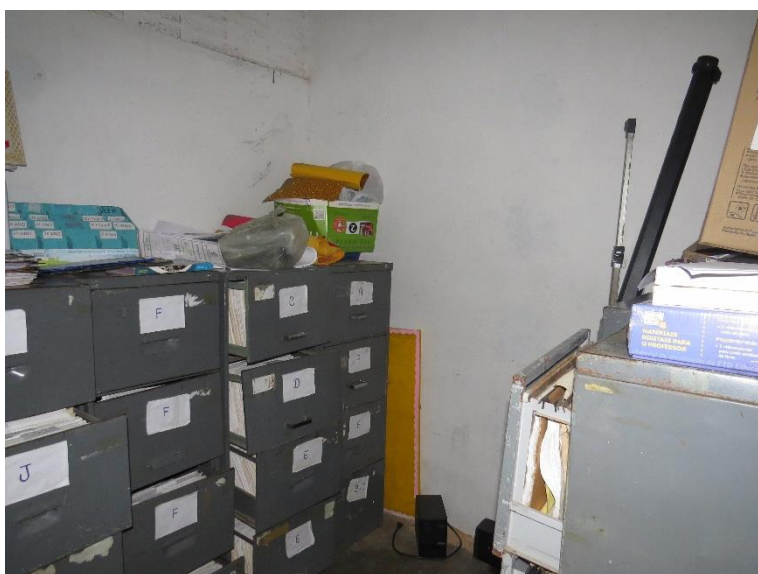
Depósito da sala dos professores. Apresenta pintura danificada por marcas de uso e infiltração. As instalações elétricas não possuem aterramento e estão em parte dispostas de forma improvisada. Piso granilítico, com desgastes por abrasão e marcas de infiltrações. Teto em forro gesso, com furos e marcas de infiltrações.

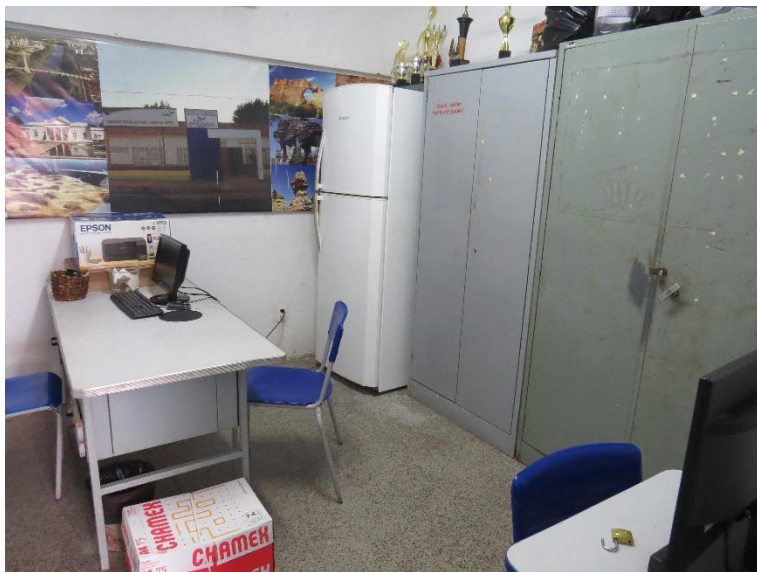
Diretoria. Apresenta pintura danificada por marcas de uso e infiltração. As instalações elétricas não possuem aterramento e estão em parte dispostas de forma improvisada. Piso granilítico, com desgastes por abrasão. Teto em forro gesso, com infiltrações.

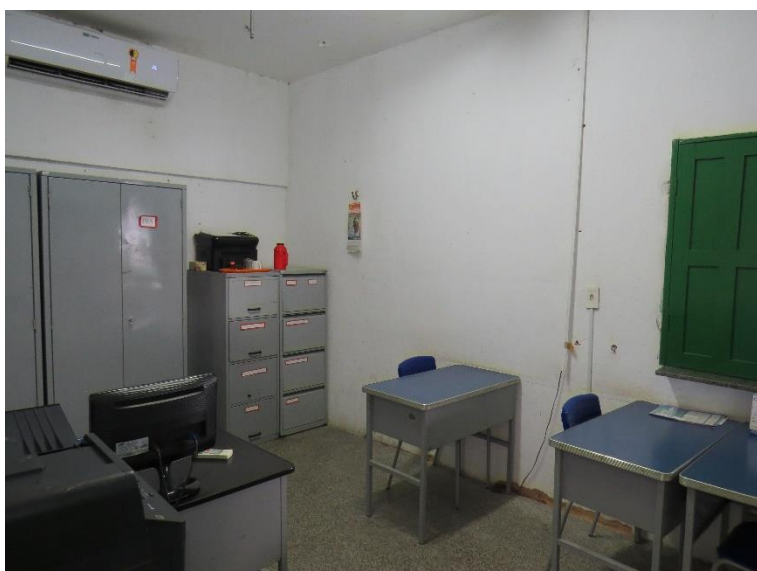
Secretaria. Apresenta pintura danificada por marcas de uso e infiltração. As instalações elétricas não possuem aterramento e estão em parte dispostas de forma improvisada. Piso granilítico, com desgastes por abrasão. Teto em forro PVC, com ondulações.

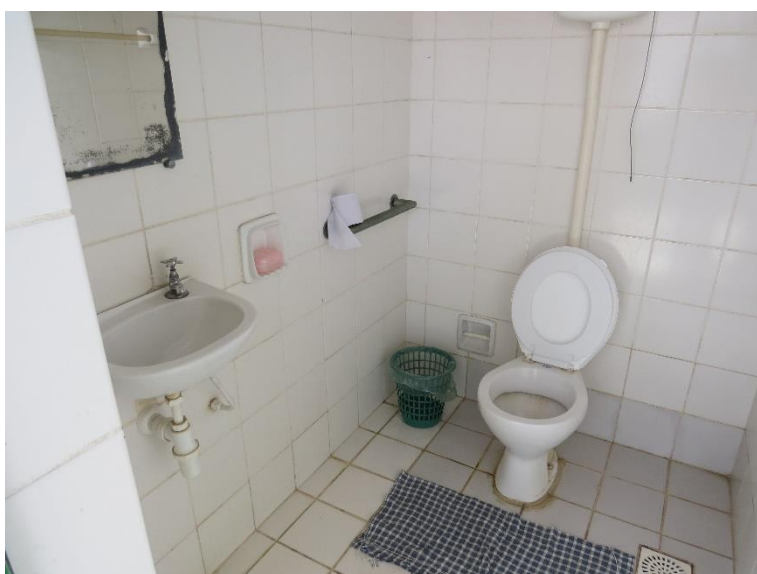
WC Feminino. Apresenta pintura danificada por marcas de uso e infiltração. As paredes possuem cerâmica 20x20 com marcas de infiltrações. As instalações elétricas não possuem aterramento e estão em parte dispostas de forma improvisada, bem como as instalações hidrossanitarias. Piso cerâmico com desgaste a abrasão e marcas de infiltrações. Teto em forro PVC com ondulações.

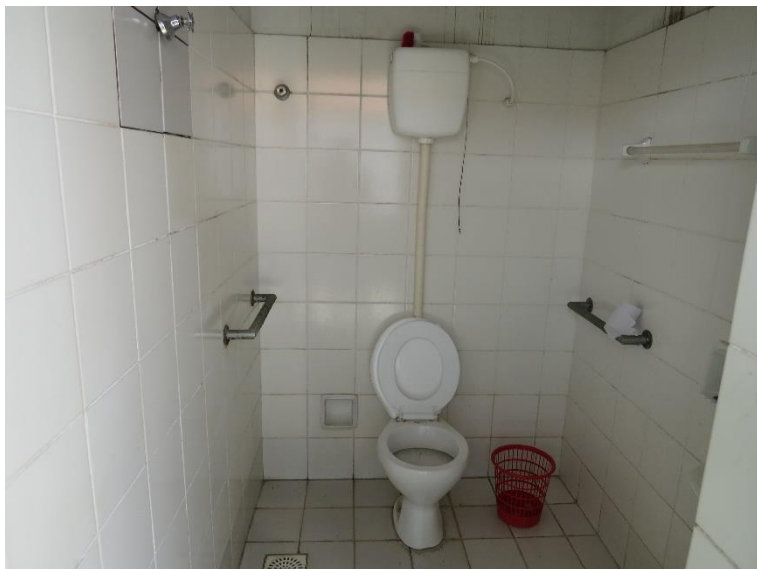
WC Masculino. Apresenta pintura danificada por marcas de uso e infiltração. As paredes possuem cerâmica 20x20 com marcas de infiltrações. As instalações elétricas não possuem aterramento e estão em parte dispostas de forma improvisada, bem como as instalações hidrossanitárias. Piso cerâmico com desgaste a abrasão e marcas de infiltrações. Teto em forro PVC com ondulações.

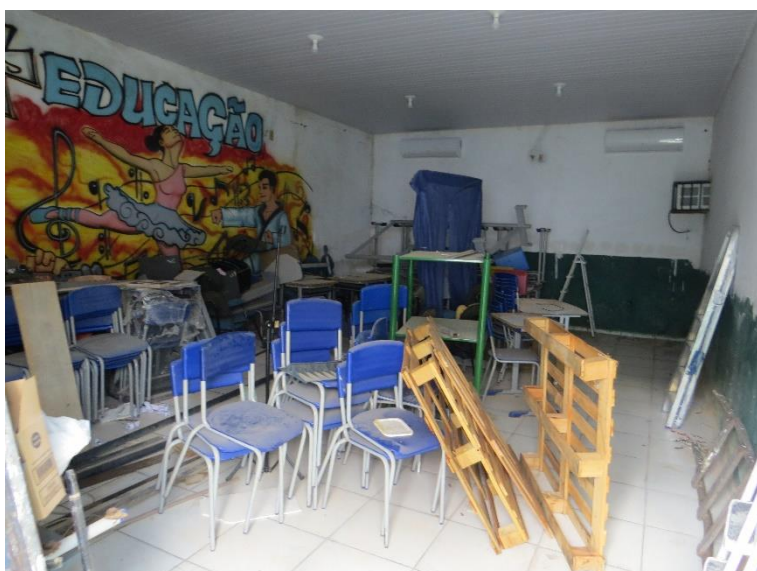
Depósito. Apresenta pintura danificada por marcas de uso, infiltração e furos de instalações removidas. As instalações elétricas não possuem aterramento e estão em parte dispostas de forma improvisada. Piso cerâmico com desgaste a abrasão. Teto em forro PVC.

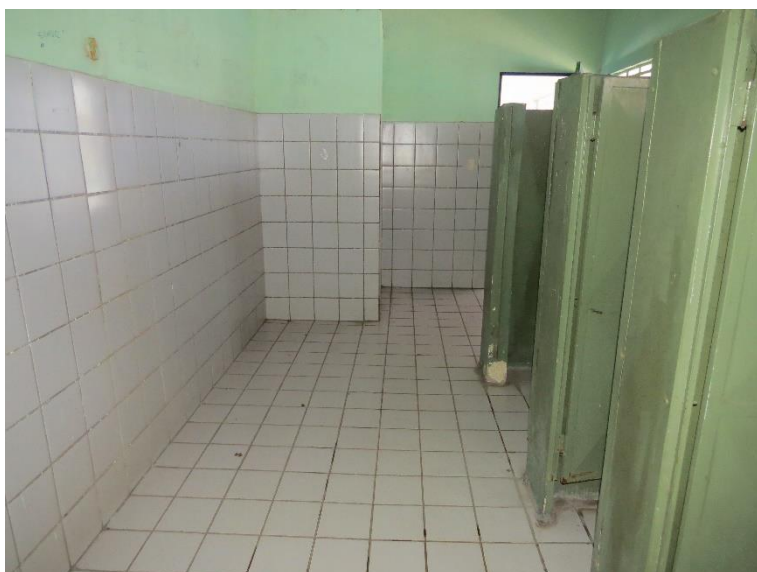
WC Masculino. Apresenta pintura danificada por marcas de uso e infiltração. As paredes possuem cerâmica 20x20 com marcas de infiltrações. As instalações elétricas não possuem aterramento e estão em parte dispostas de forma improvisada, bem como as instalações hidrossanitárias. Piso cerâmico com desgaste a abrasão, marcas de infiltrações e placas quebradas. Teto sem forro, com estrutura de madeira, com goteiras.

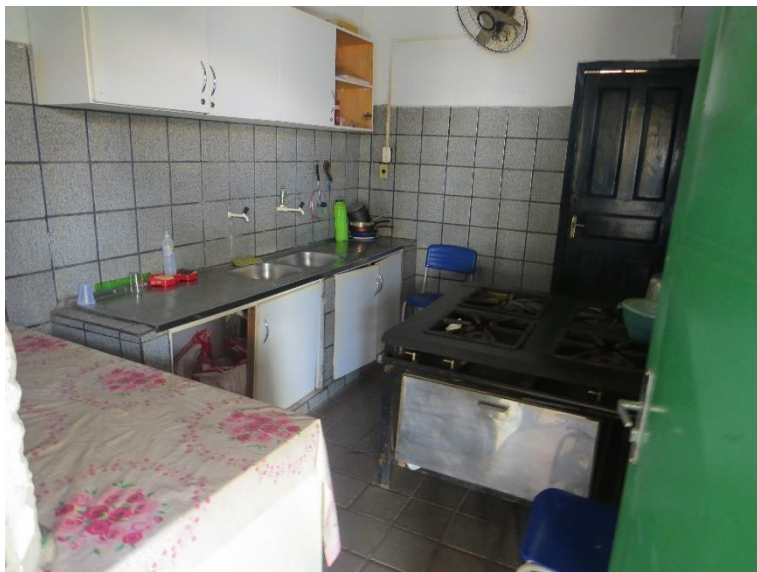
Cozinha. Apresenta pintura danificada por marcas de uso, infiltração. As paredes possuem revestimento cerâmico 20x20 com marcas de infiltrações. As instalações elétricas não possuem aterramento e estão em parte dispostas de forma improvisada, bem como as instalações hidrossanitárias. Piso cerâmico com desgaste a abrasão e placas quebradas. Teto sem forro com goteiras, com estrutura de madeira.

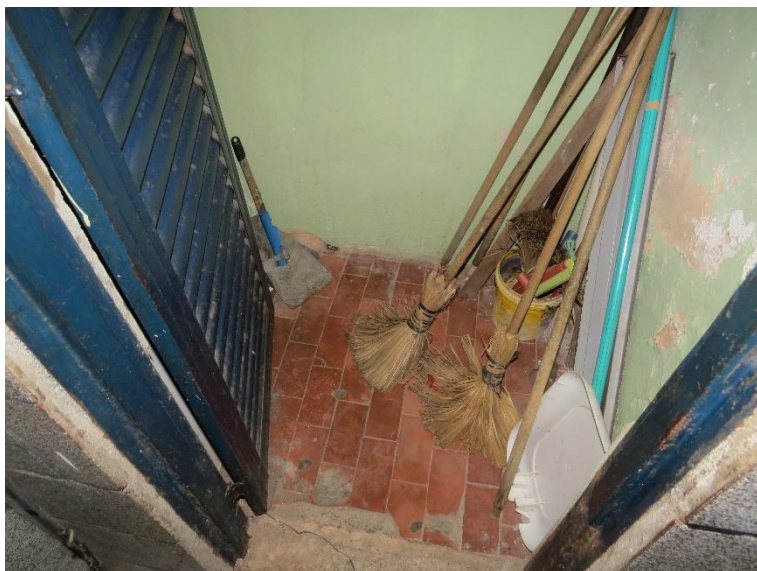
Depósito da Cozinha. Apresenta pintura danificada por marcas de uso e infiltração. As instalações elétricas não possuem aterramento e estão em parte dispostas de forma improvisada. Piso lajotinha com desgaste a abrasão e placas quebradas. Teto em forro de gesso, com sujeira.

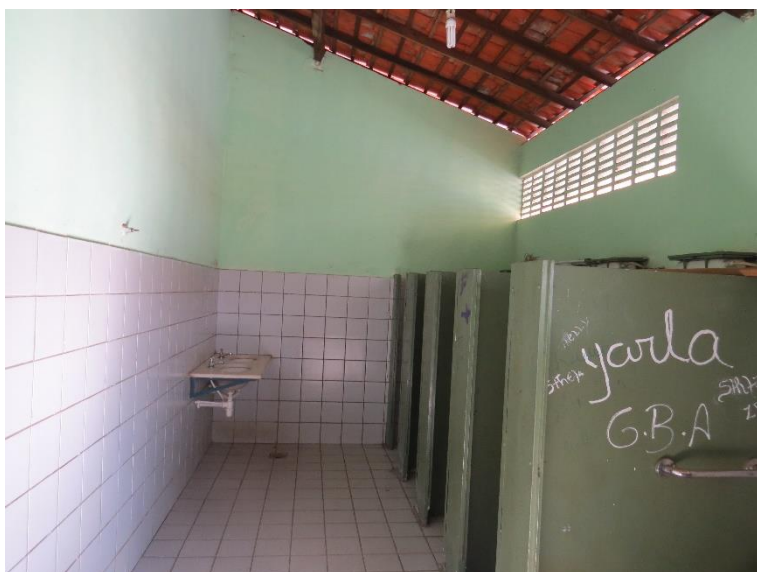
WC Feminino. Apresenta pintura danificada por marcas de uso e infiltração. As paredes possuem cerâmica 20x20 com marcas de infiltrações. As instalações elétricas não possuem aterramento e estão em parte dispostas de forma improvisada, bem como as instalações hidrossanitárias. Piso cerâmico com desgaste a abrasão e marcas de infiltrações. Teto sem forro, com estrutura de madeira, com goteiras.

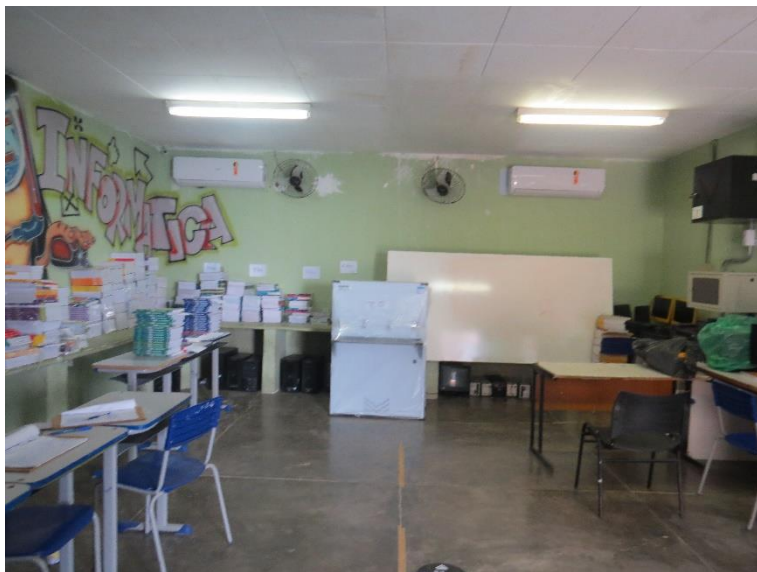
Sala de informática, utilizada como depósito de livros. Apresenta pintura danificada por marcas de uso, infiltração e furos de instalações removidas. As instalações elétricas não possuem aterramento e estão em parte dispostas de forma improvisada. Piso de cimento queimado com desgaste a abrasão. Teto em forro de gesso, com sujeira e marcas de infiltrações.

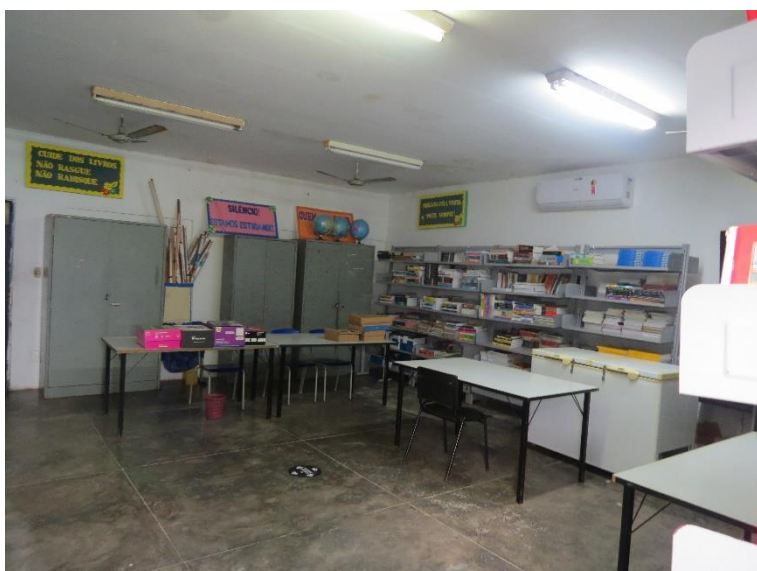
Biblioteca. Apresenta pintura danificada por marcas de uso e infiltração. As instalações elétricas não possuem aterramento e estão em parte dispostas de forma improvisada. Piso de cimento queimado com desgaste a abrasão. Teto em forro de gesso, com sujeira e marcas de infiltrações.

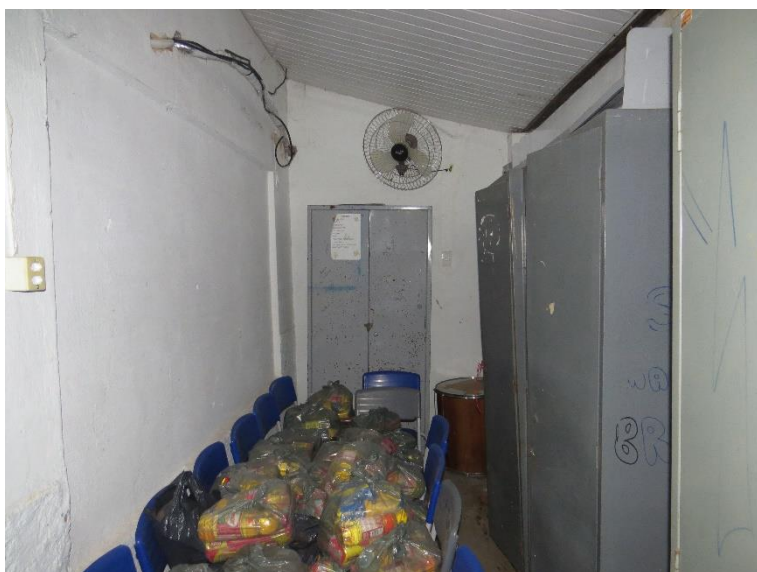
Depósito da biblioteca. Apresenta pintura danificada por marcas de uso e infiltração. As instalações elétricas não possuem aterramento e estão em parte dispostas de forma improvisada. Piso de cimento queimado com desgaste a abrasão e marcas de infiltrações. Teto em forro de PVC, com sujeira e marcas de infiltrações.

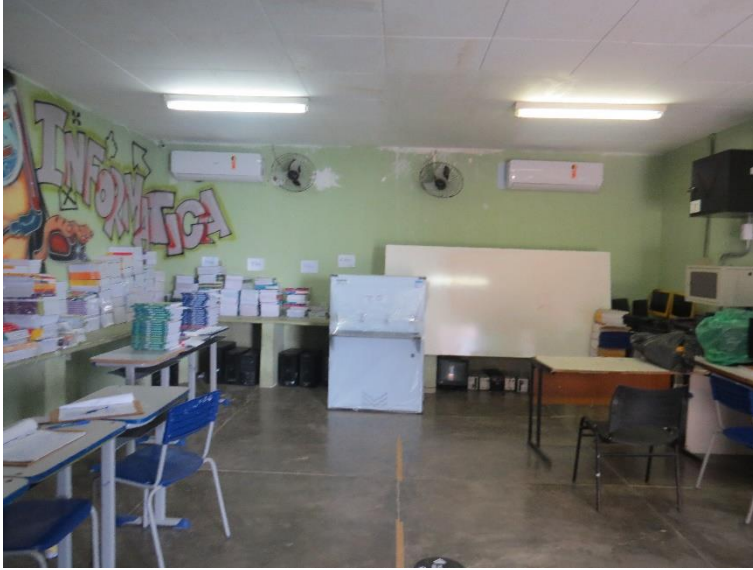
Salas de aula. Apresenta pintura danificada por marcas de uso, infiltração, furos de instalações removidas e degradação da camada de reboco. As instalações elétricas não possuem aterramento e estão em parte dispostas de forma improvisada. Piso de cimento queimado com desgaste a abrasão, marcas de infiltrações e placas quebradas. Teto em forro de PVC, com sujeira, marcas de infiltrações e ondulações, com execução da sala 08 e 09, pois o teto desmoronou.
