GOVERNO DO ESTADO DO PIAUÍ
SECRETARIA DE ESTADO DA EDUCAÇÃO E CULTURA - SEDUC
UNIDADE DE GESTÃO DE REDE FÍSICA - UGERF

Na ocasião, fora realizada vistoria a fim de verificar uma demanda da direção da Unidade Escolar Florisa Silva, solicitada pelo então Diretor Marcos Marcelo, no qual relata que a U. E. Florisa Silva necessita de pintura em toda a escola, revisão na parte elétrica, hidráulica e reparos no teto.

Mediante os fatos citados acima, foi realizada visita técnica a escola em 04 de Junho de 2021, com acompanhamento do diretor da referida escola.

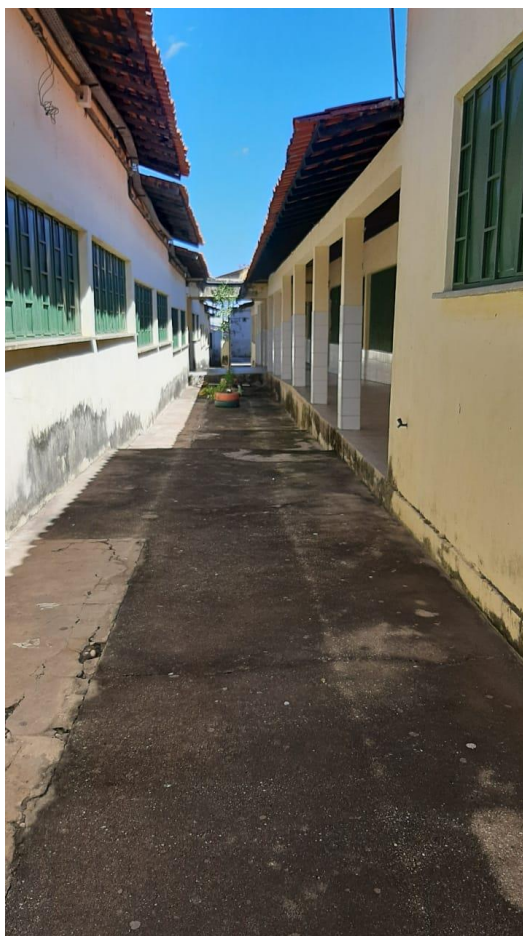
Foto 01 – Localização da fossa séptica e sumidouro existentes no corredor entre o pátio de entrada e as salas de aula;

- Revisão das instalações hidrossanitárias dos banheiros;
- Conserto das instalações de esgoto da cozinha;
- Restaurar os pisos dos banheiros e da cozinha;
- Desobstrução do sistema de fossa séptica e sumidouro;
- Reparo e impermeabilização da laje de cobertura do pátio e da entrada;
- Revisão da cobertura da escola verificando madeiramento e telhamento;
- Repintura interna e externa das paredes verificando a necessidade de refazer emboço onde for impreterível.

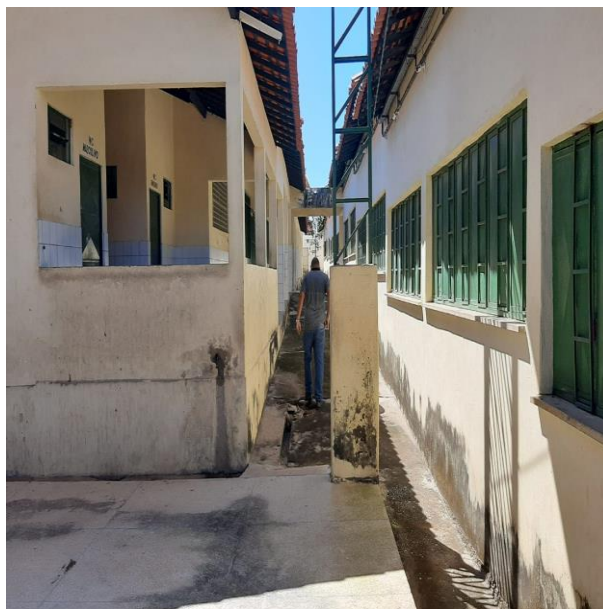
Foto 02 – Corredor externo com infiltrações no piso e nas paredes;

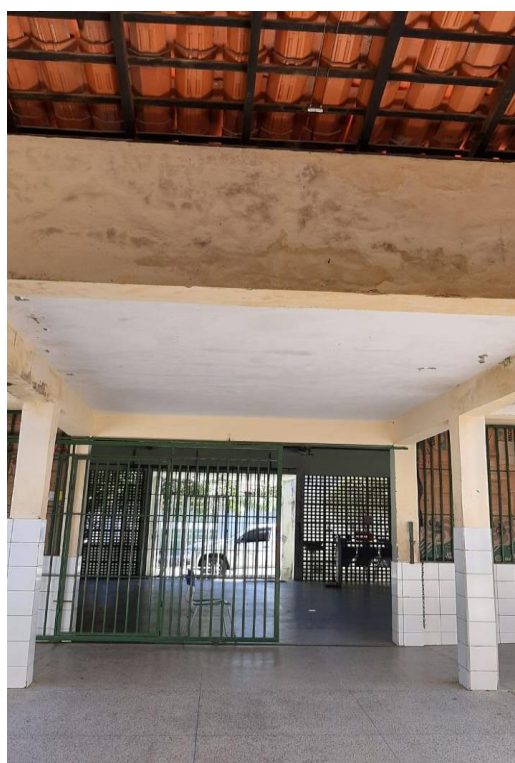
Foto 03 – Laje de cobertura com infiltrações;

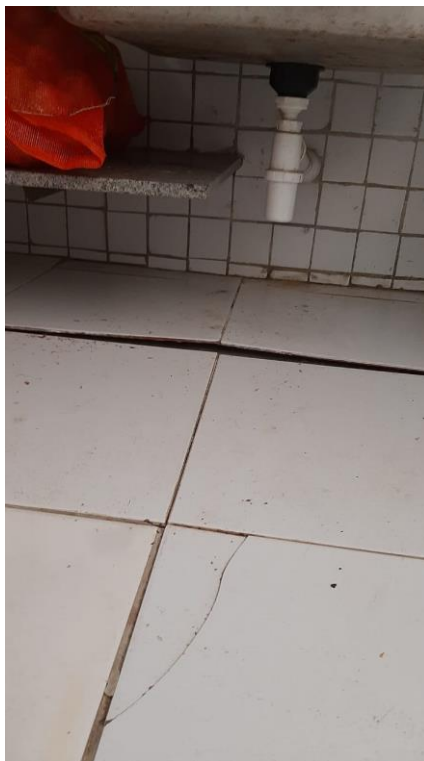
Foto 04 – Deslocamentos de peças cerâmicas no piso da cozinha;

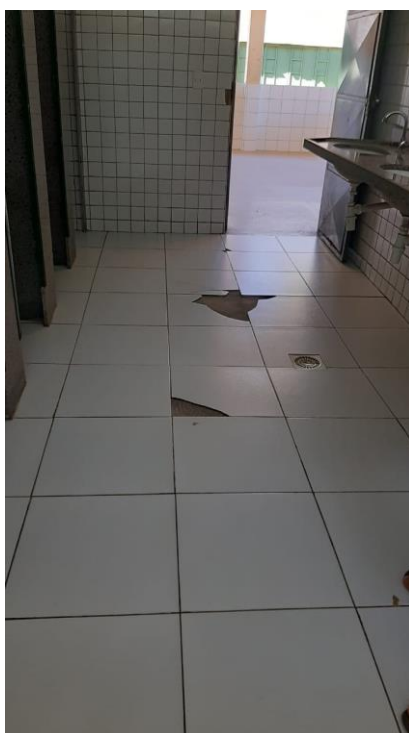
Foto 05 - Peças cerâmicas danificadas no piso do banheiro.

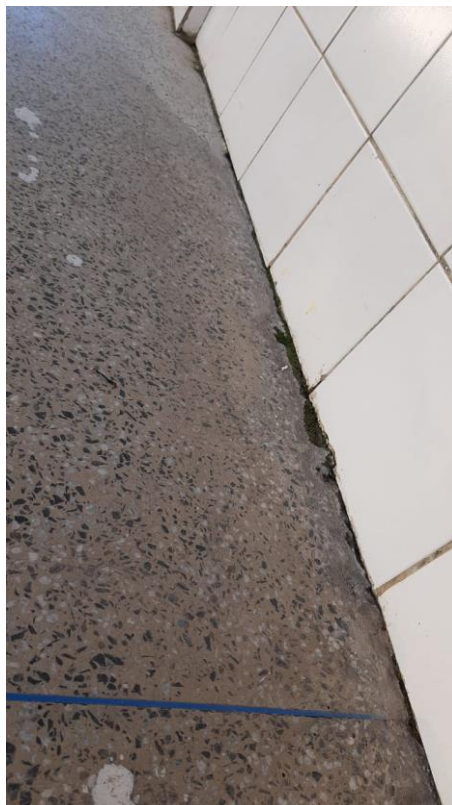
Foto 06 – Infiltrações no piso entre o corredor e o banheiro.

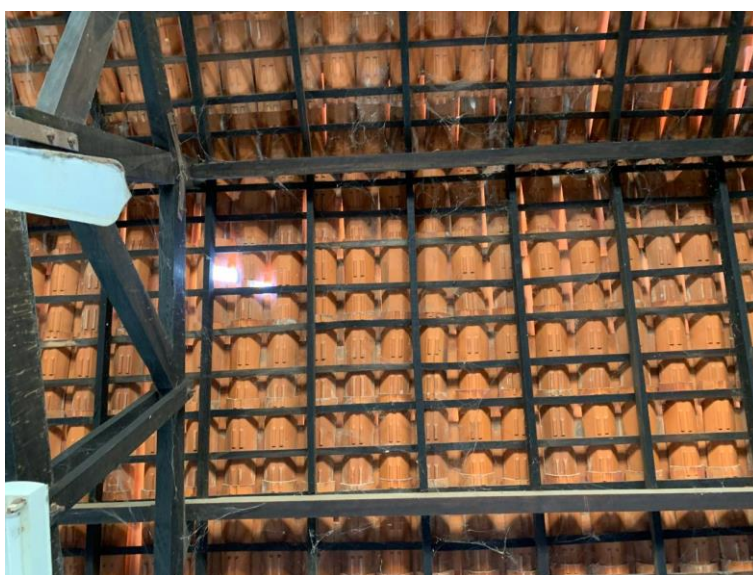
Foto 07 – Telhado apresentando goteiras por toda a edificação;

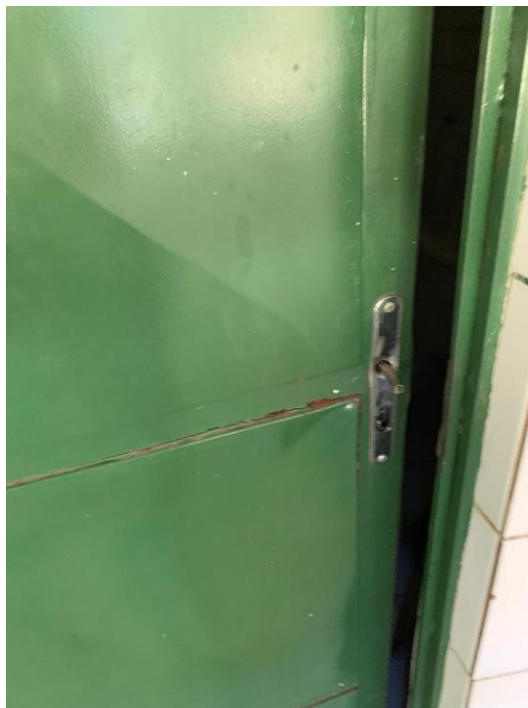
Foto 08 – Algumas portas danificadas, com sinais de arrombamento;

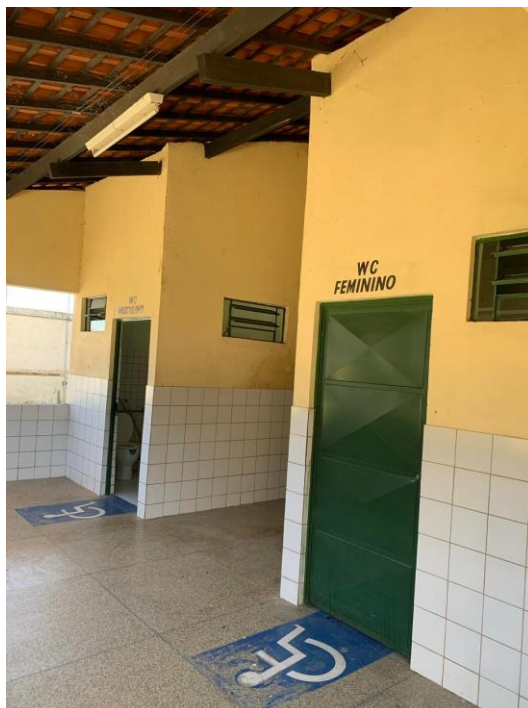
Foto 09 – Portas dos banheiros PCD sem os puxadores adequados;

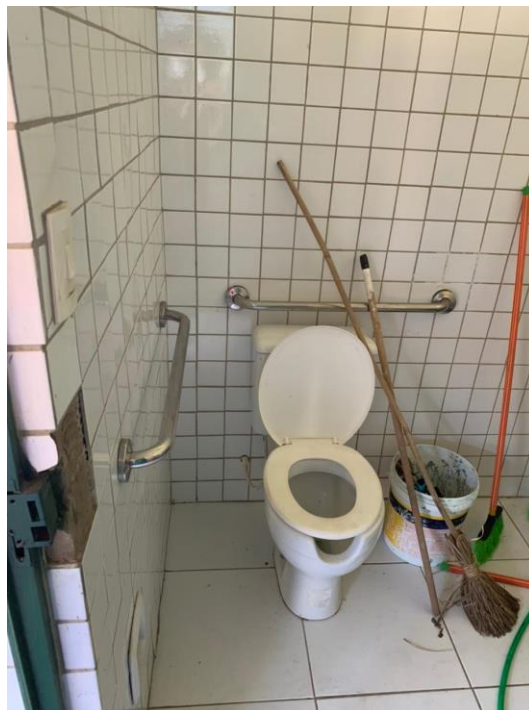
Foto 10 – Banheiros PCD com barras de apoio nas paredes;

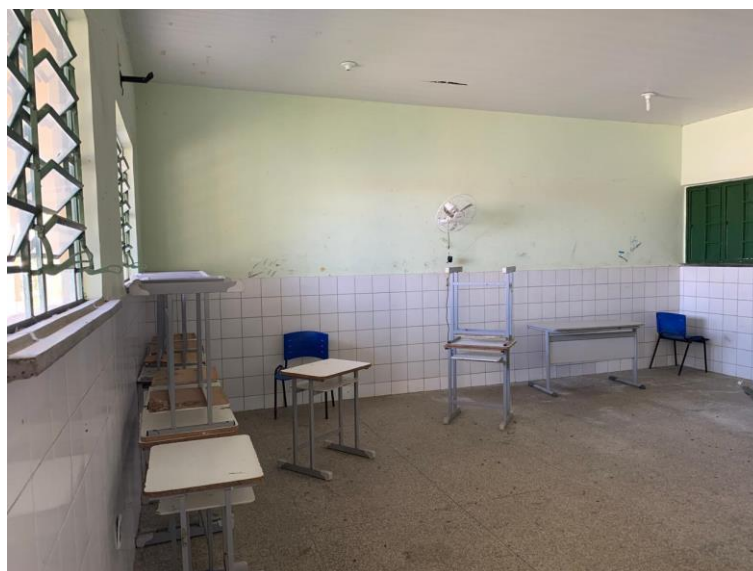
Foto 11 – Algumas salas de aula necessitam de intervenção parcial no piso; paredes com pintura desgastada;

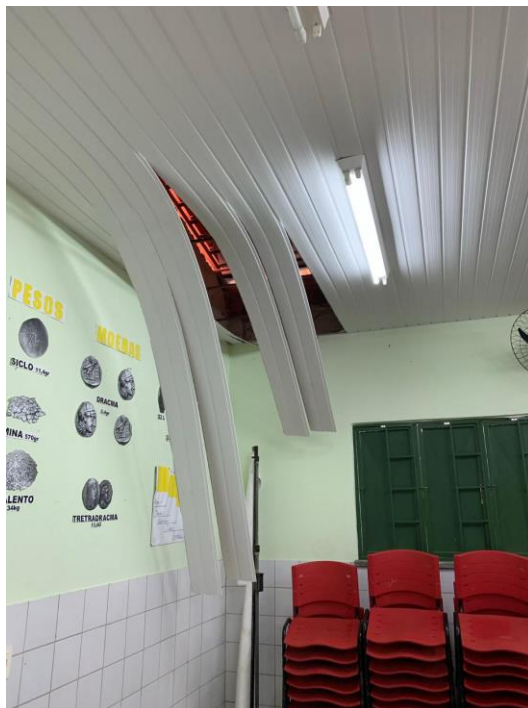
Foto 12 – Algumas salas de aula necessitam de intervenção parcial ou total no forro de pvc;
