LAUDO DE INSPEÇÃO TÉCNICA DA EDIFICAÇÃO (LITE)

**UNIDADE ESCOLAR MOISÉS LIMA VERDE, LOCALIZADO NA AVENIDA
BENEDITO PORTELA LEAL, S/N – ELESBÃO VELOSO/PI**

MARÇO/2021

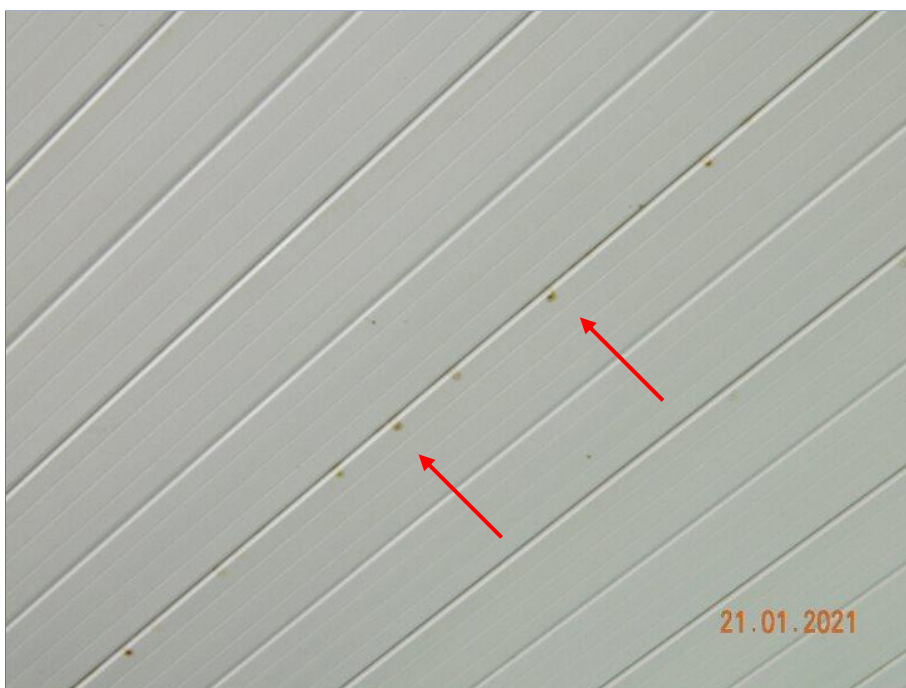
FOTO Nº 015: Sinal de infiltração.

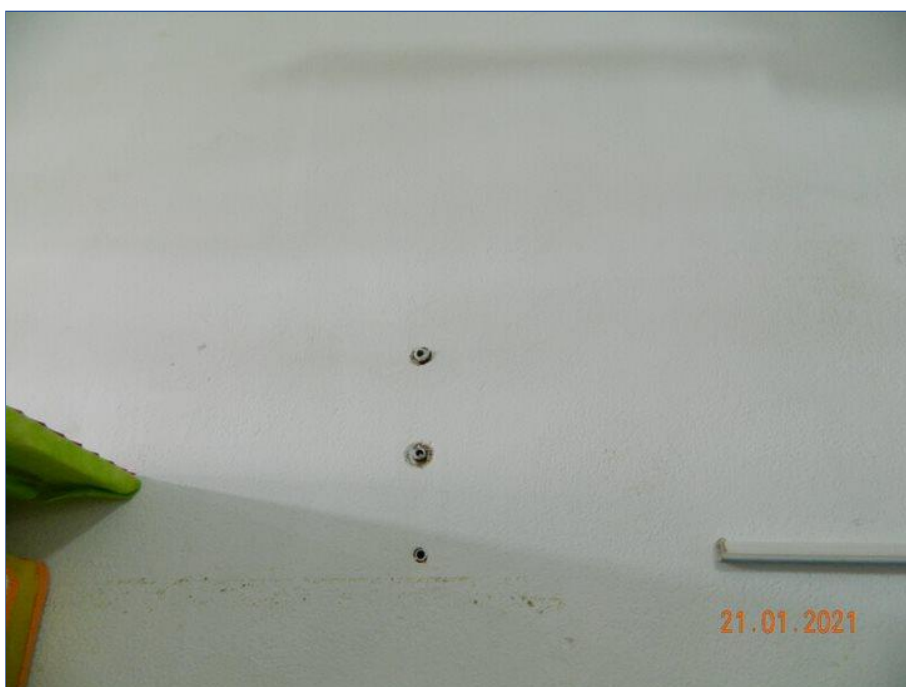
FOTO Nº 016: Parede danificada.

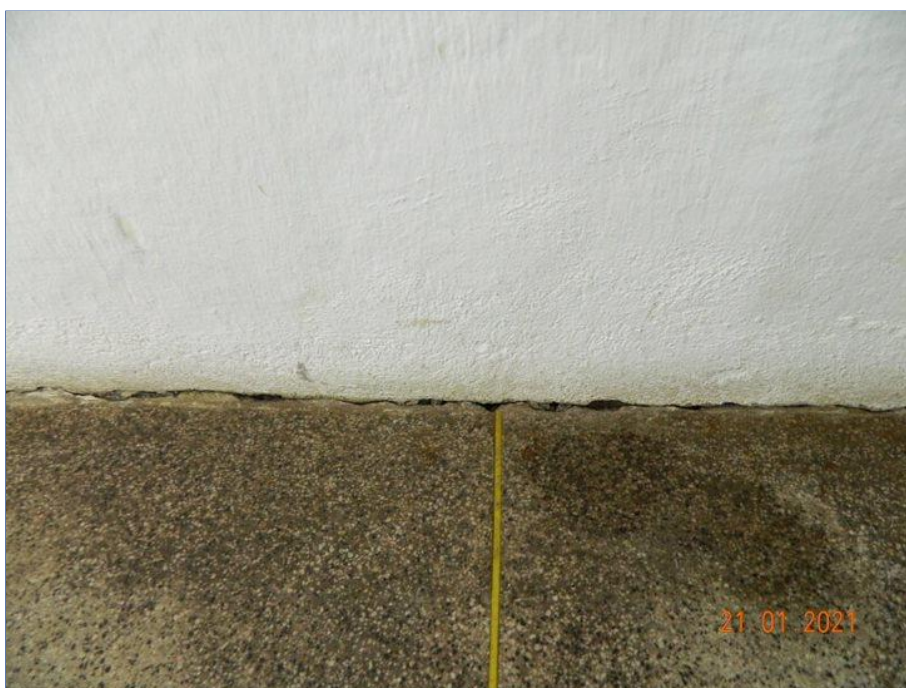
FOTO Nº 019: Piso danificado.

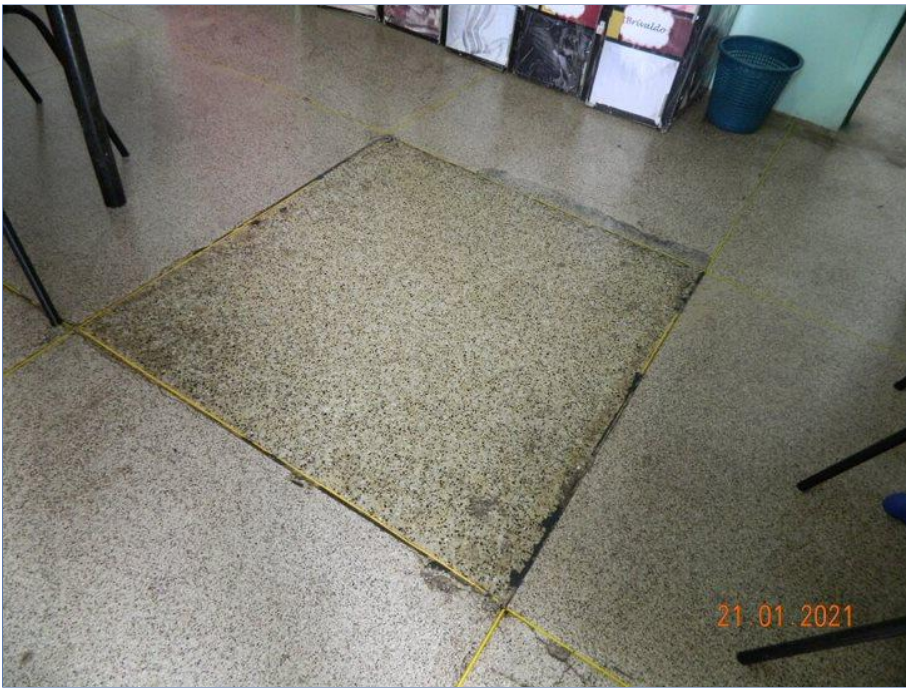
FOTO Nº 021: Assentamento irregular do piso granilítico.

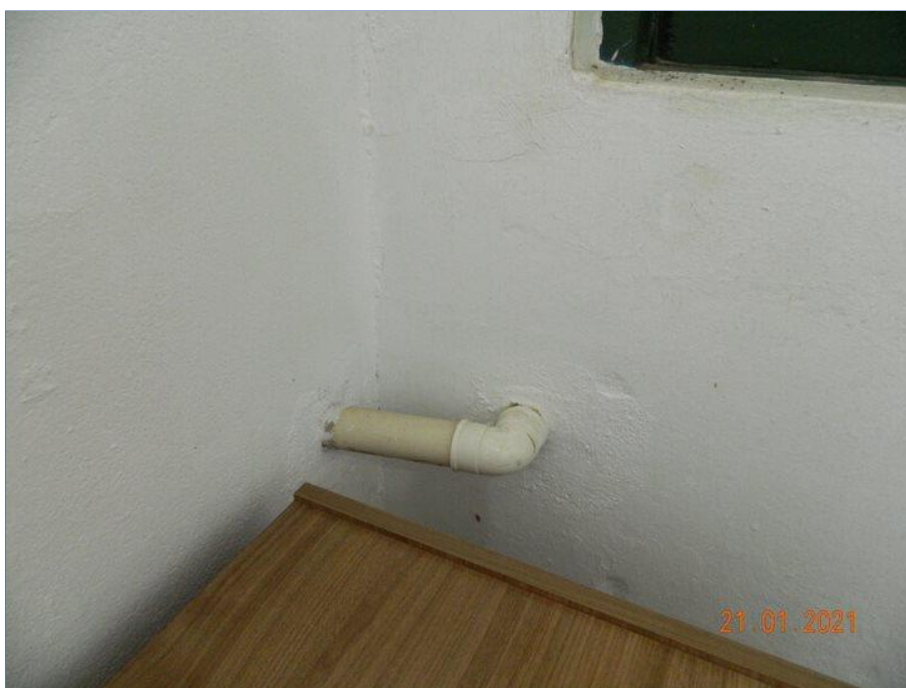
FOTO Nº 027: Instalação hidrossanitária irregular.

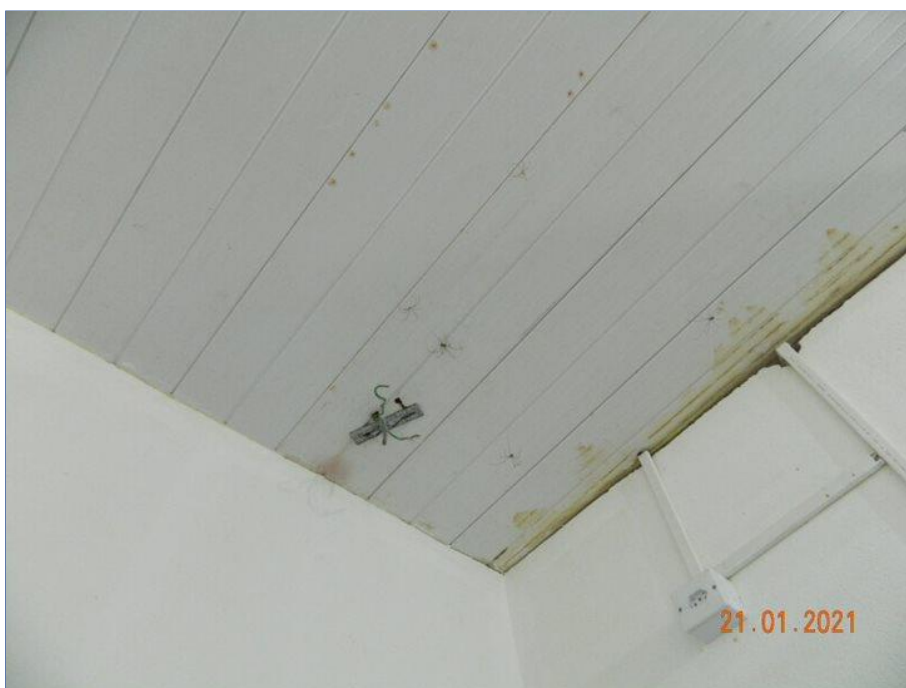
FOTO Nº 029: Forro danificado e instalação elétrica irregular.

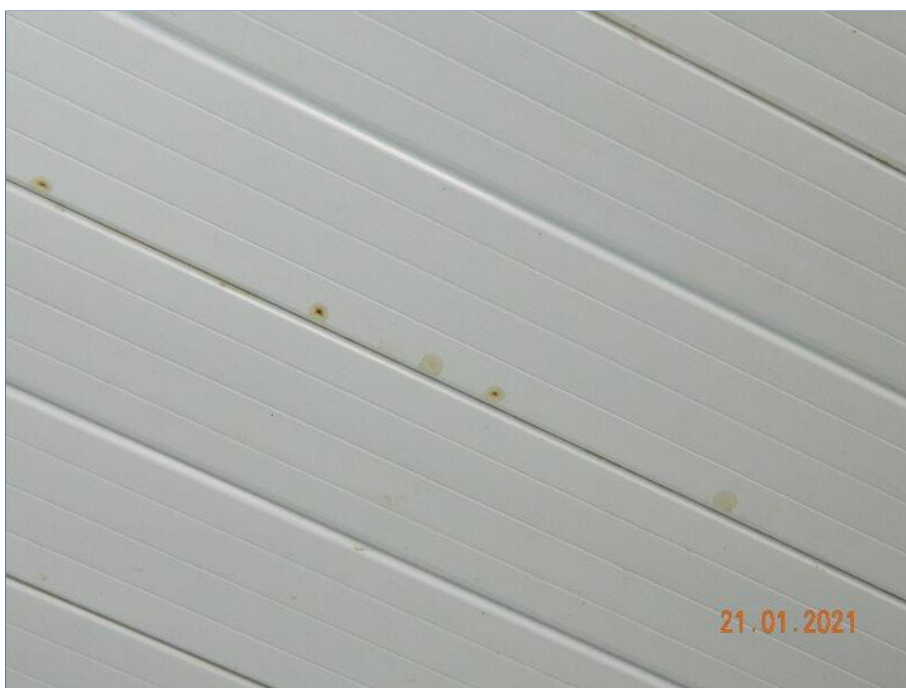
FOTO Nº 031: Sinal de infiltração.

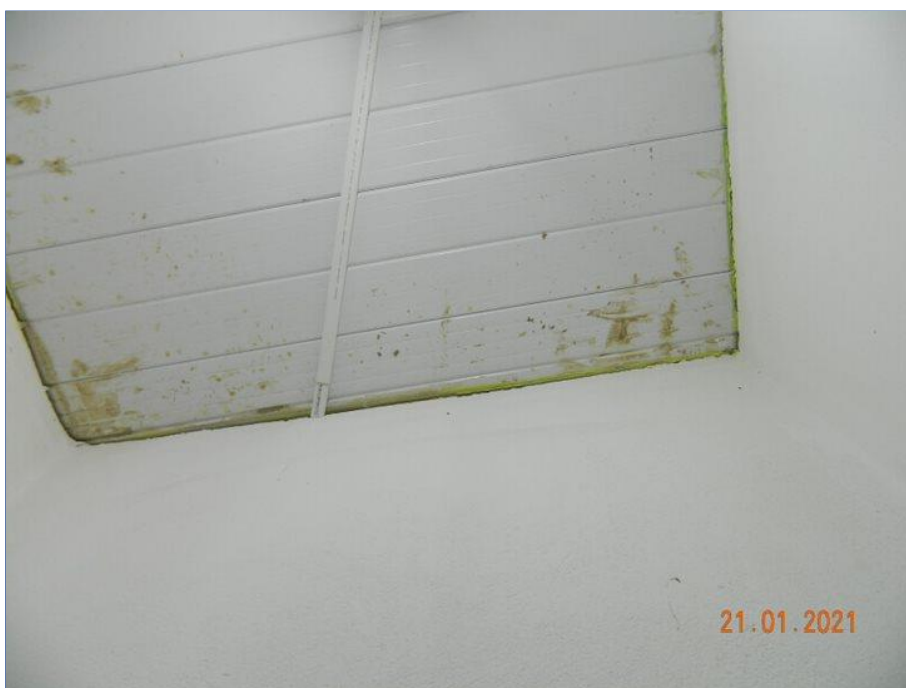
FOTO Nº 033: Forro danificado e instalação elétrica irregular.

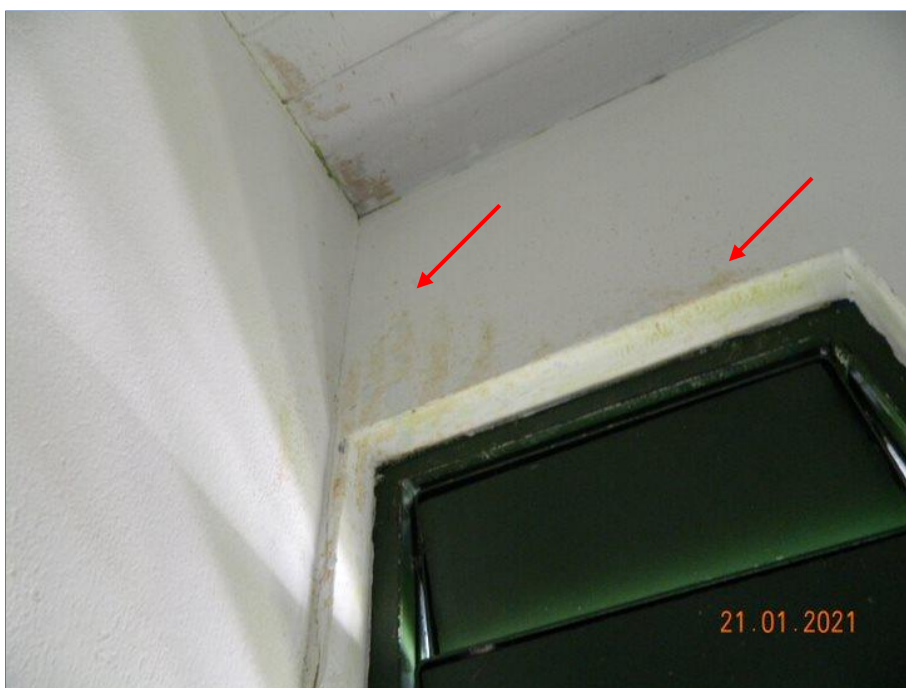
FOTO Nº 035: Sinal de descascamento de pintura.

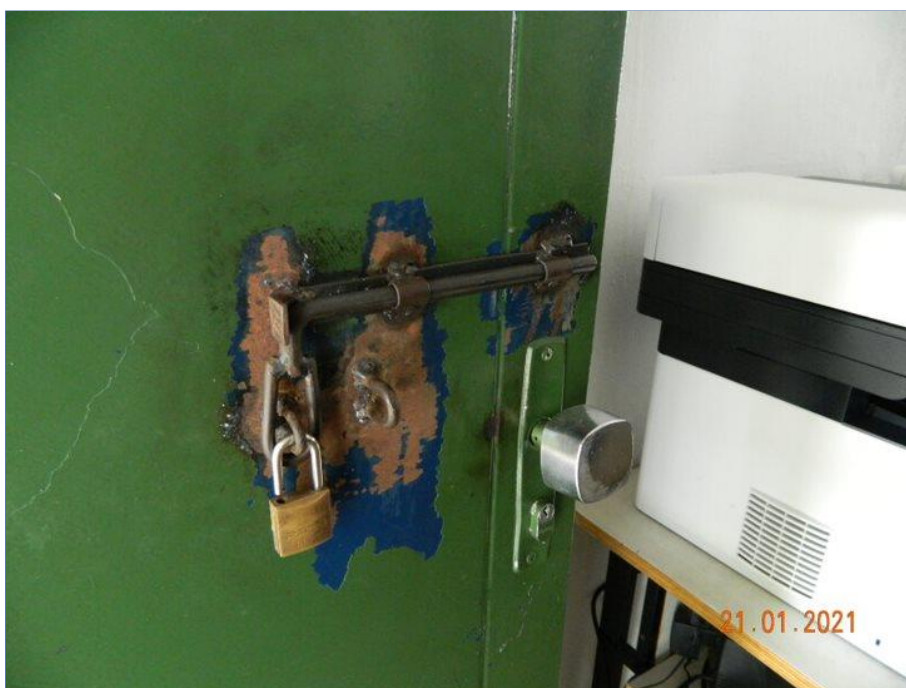
FOTO Nº 041: Porta metálica danificada.

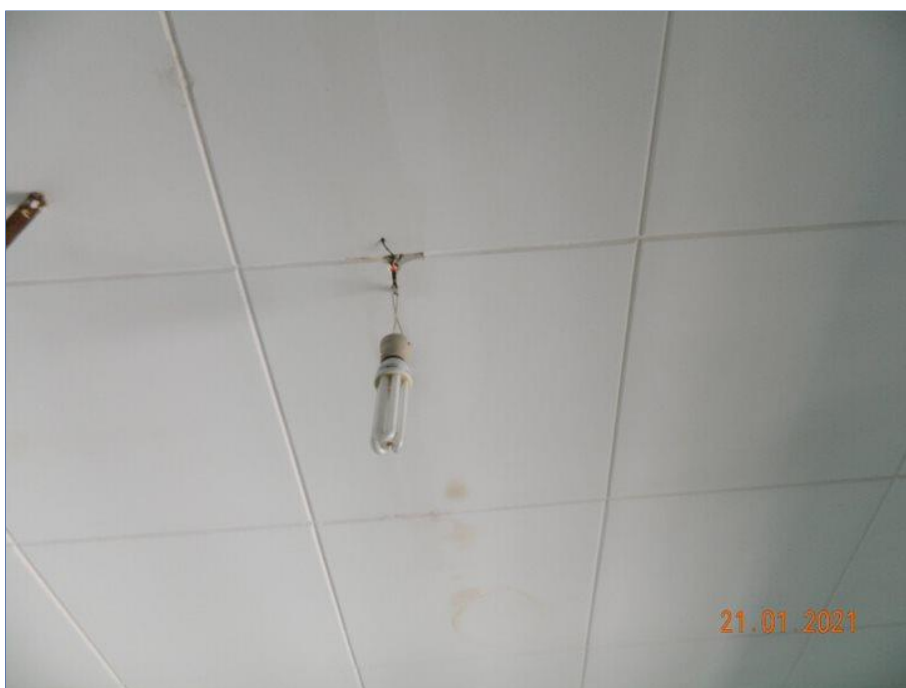
FOTO Nº 043: Instalação elétrica irregular.

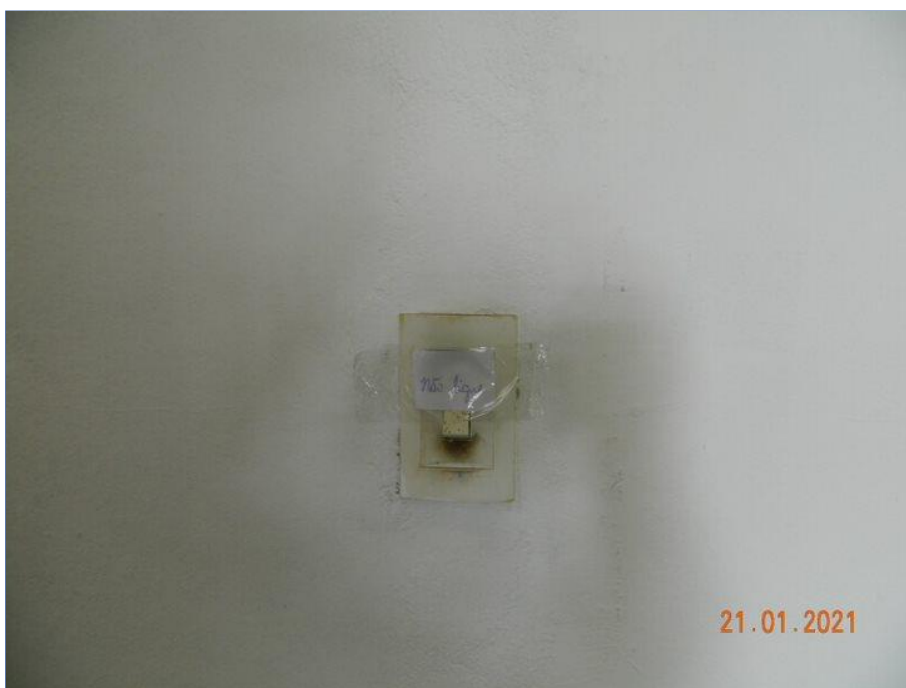
FOTO Nº 045: Instalação elétrica danificada.

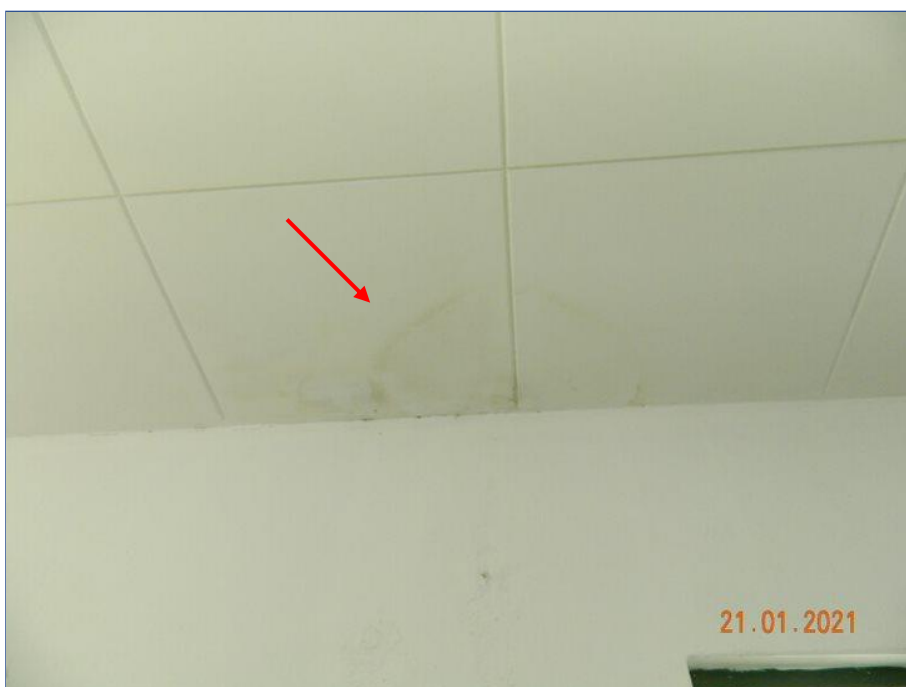
FOTO Nº 046: Sinal de infiltração.

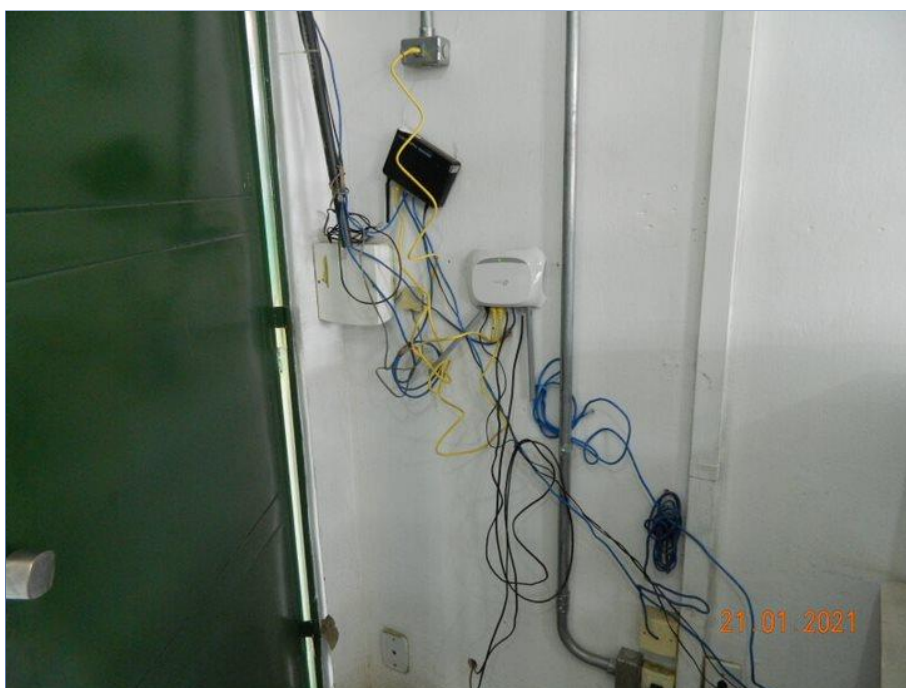
FOTO Nº 047: Instalação de lógica irregular.

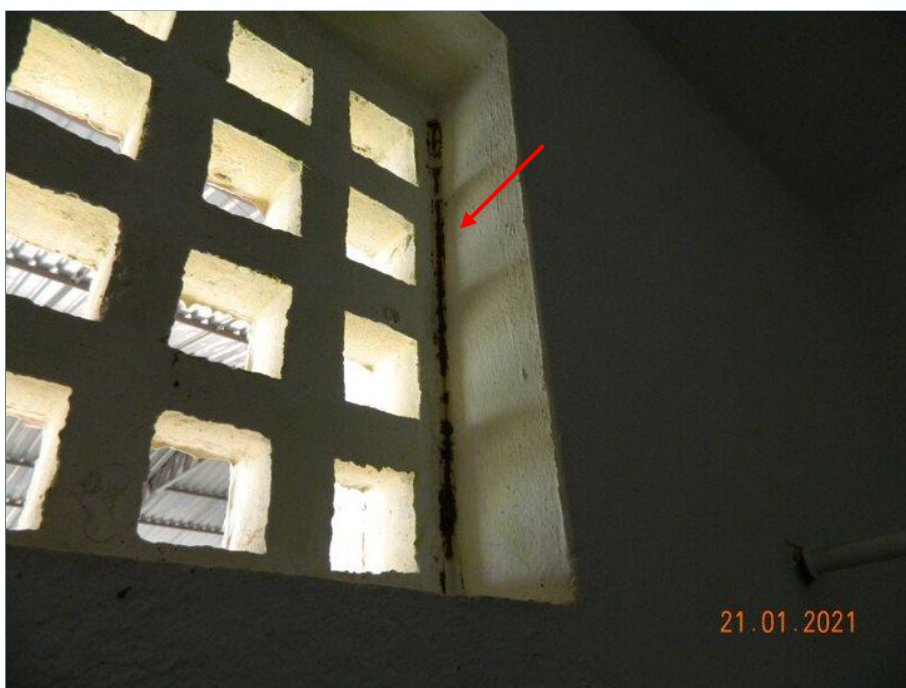
FOTO N° 051: Ocorrência de inseto.

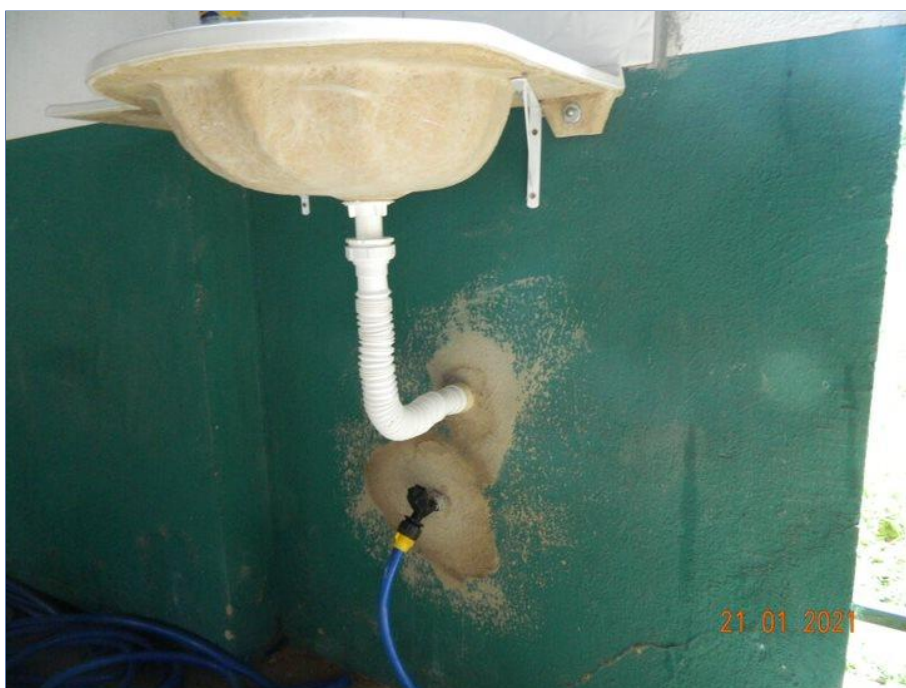
FOTO Nº 063: Parede danificada.

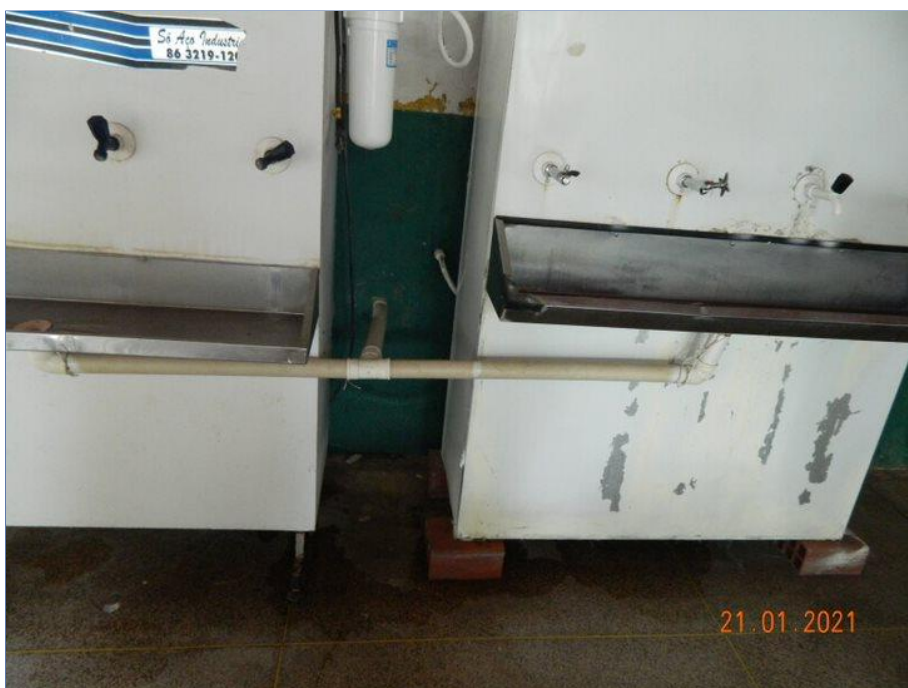
FOTO Nº 065: Instalação hidrossanitária irregular.

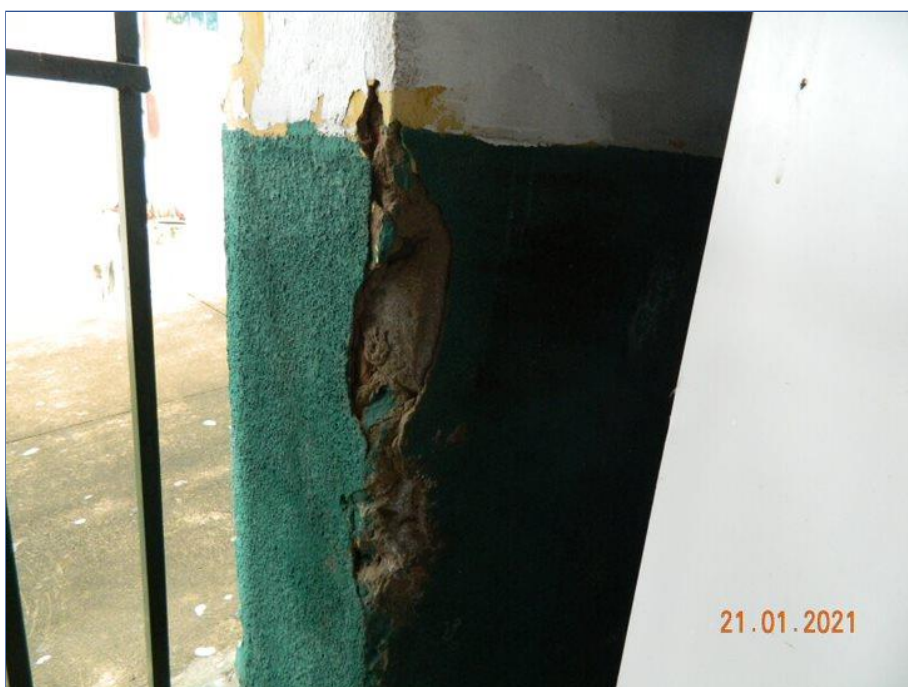
FOTO Nº 066: Parede danificada.

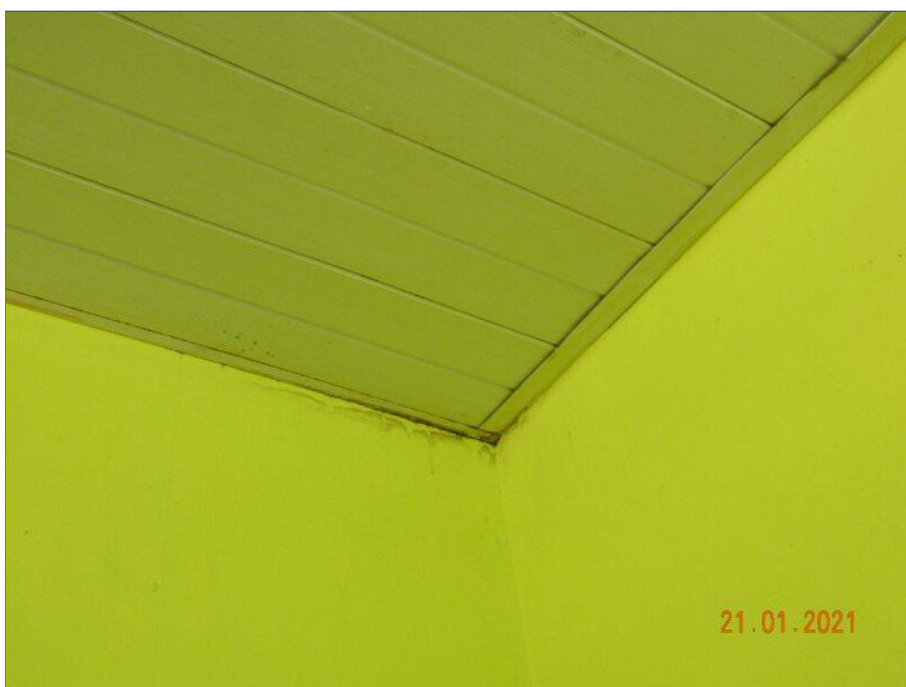
FOTO Nº 074: Sinal de infiltração.

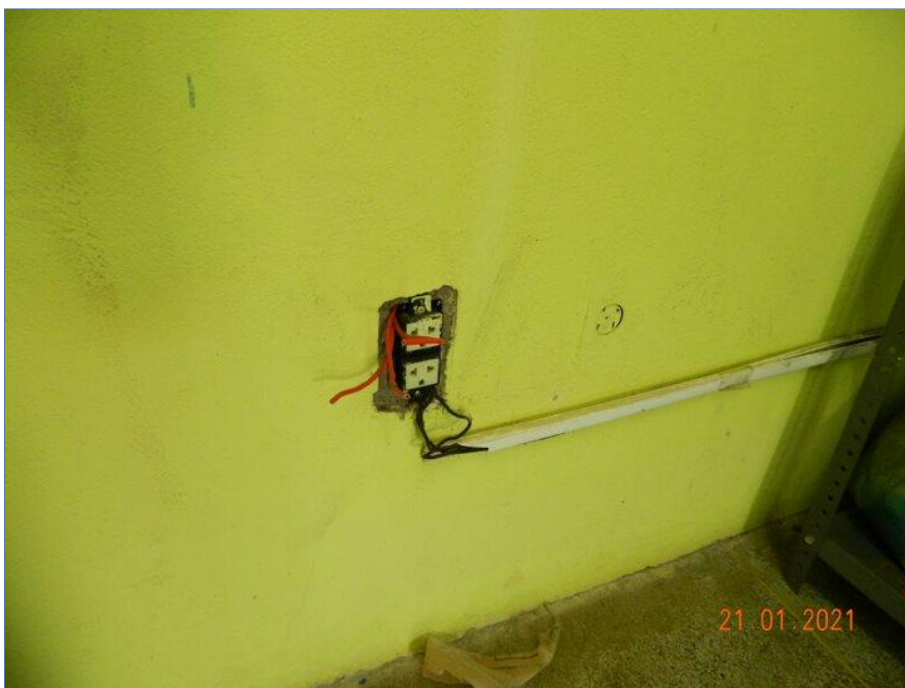
FOTO Nº 075: Instalação elétrica irregular.

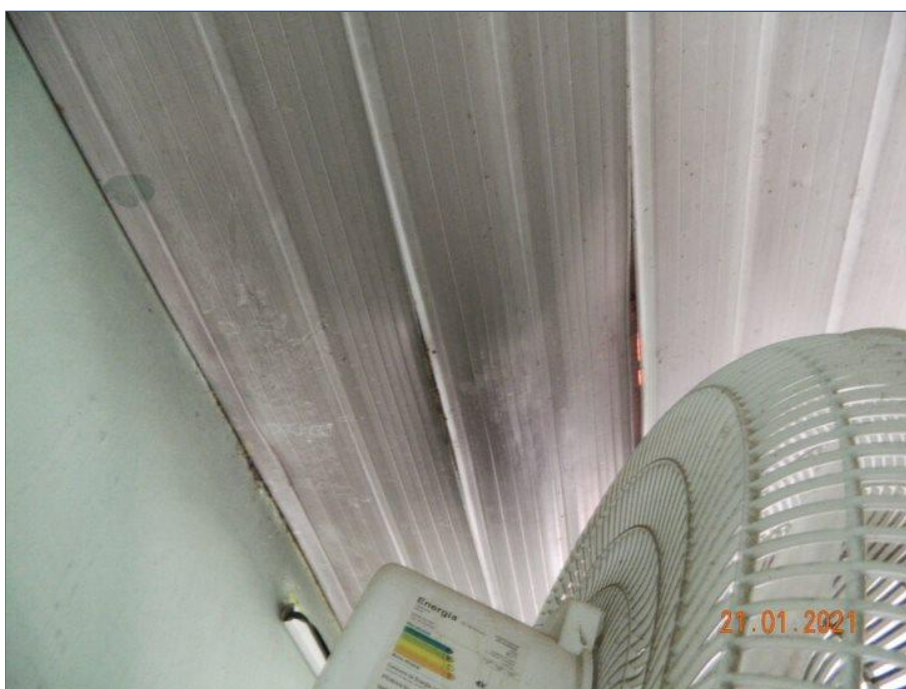
FOTO Nº 100: Forro danificado.

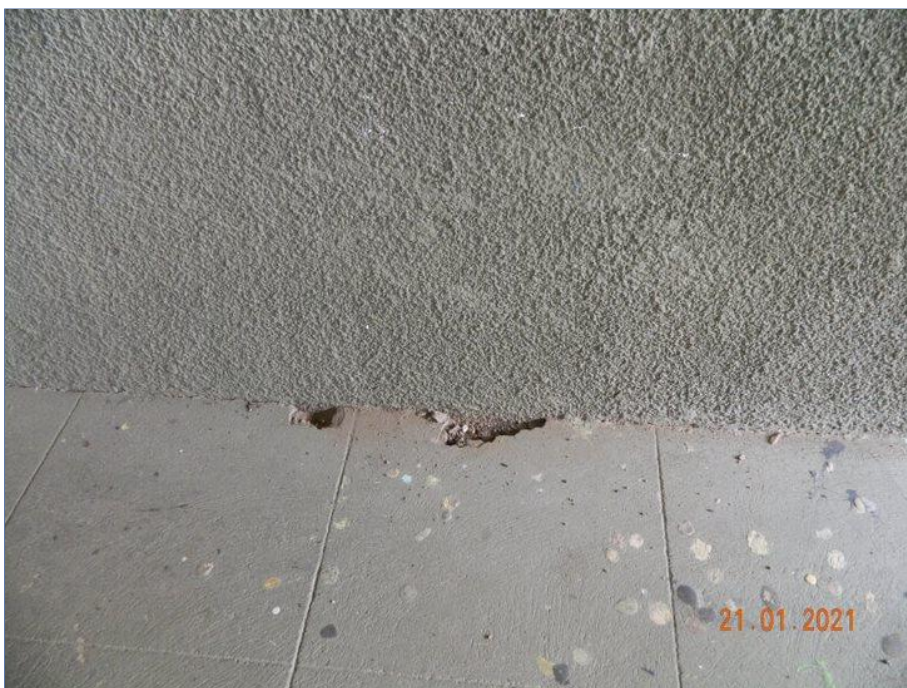
FOTO Nº 105: Piso danificado.

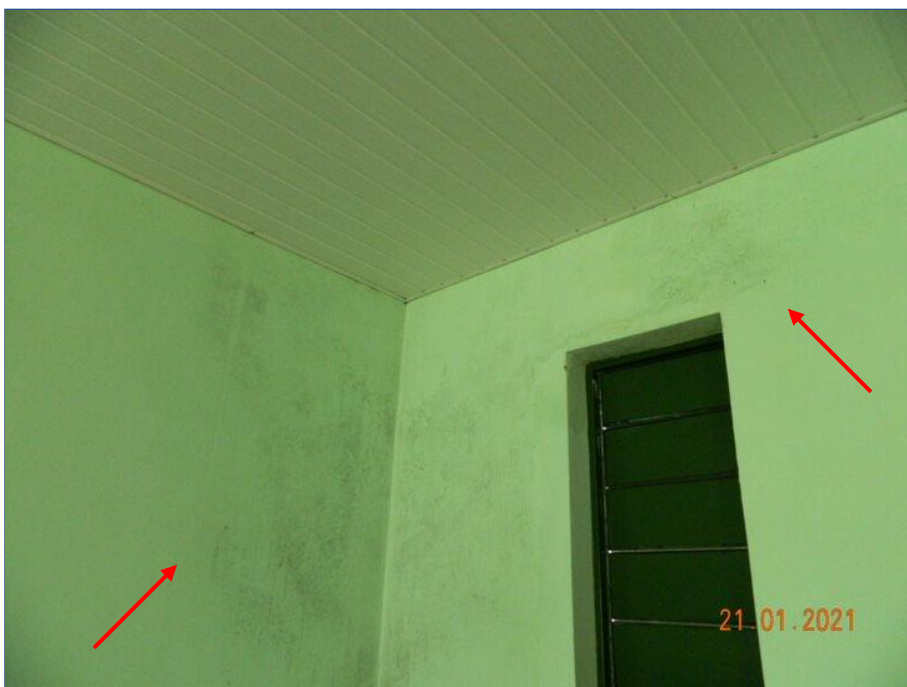
FOTO Nº 106: Sinal de infiltração.

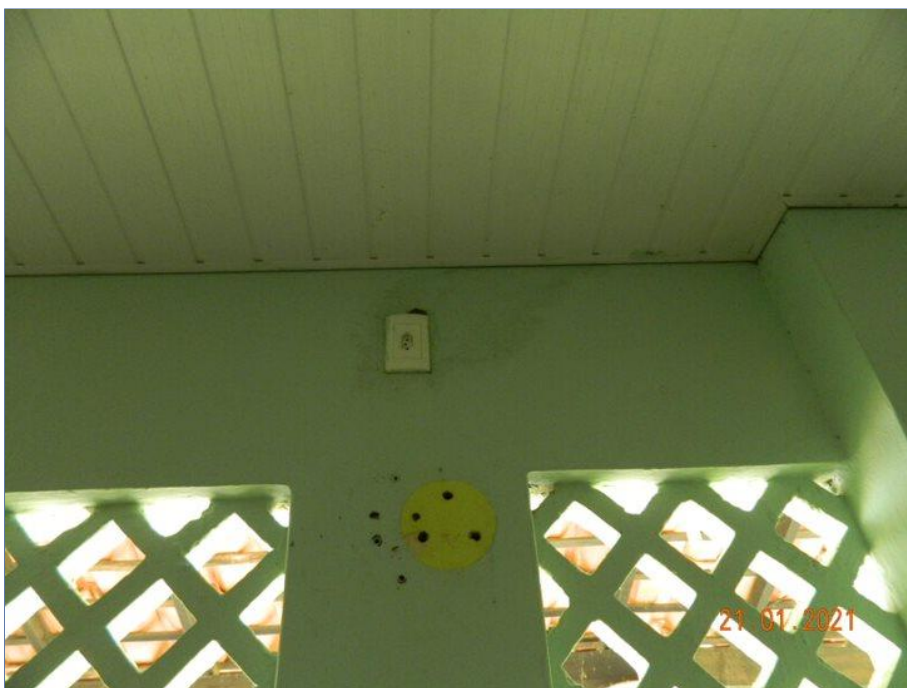
FOTO N° 111: Parede danificada.

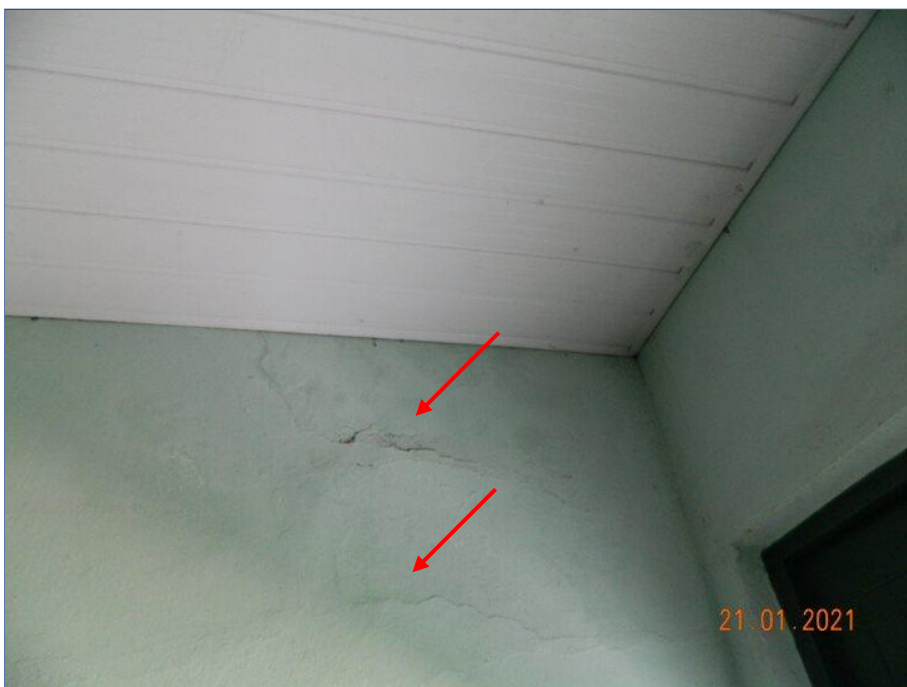
FOTO N° 112: Trinca na parede.

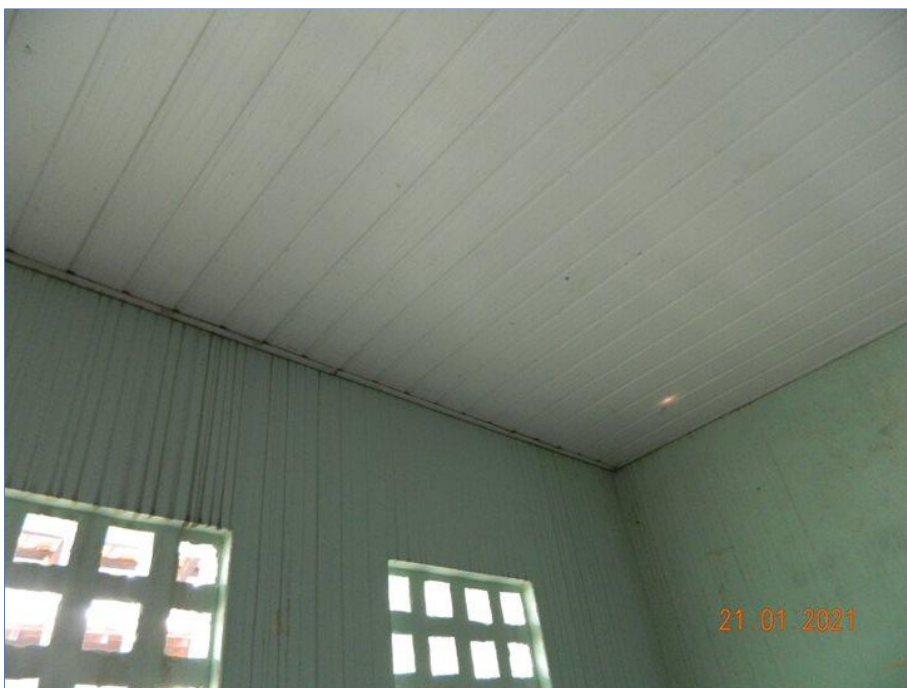
FOTO Nº 115: Sinal de infiltração.

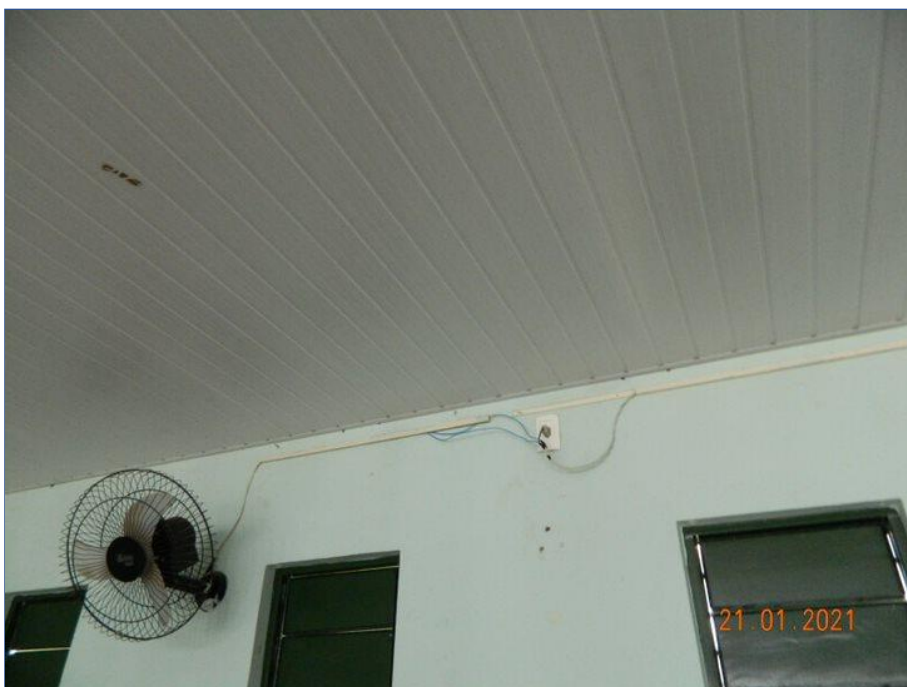
FOTO Nº 116: Instalação elétrica irregular.

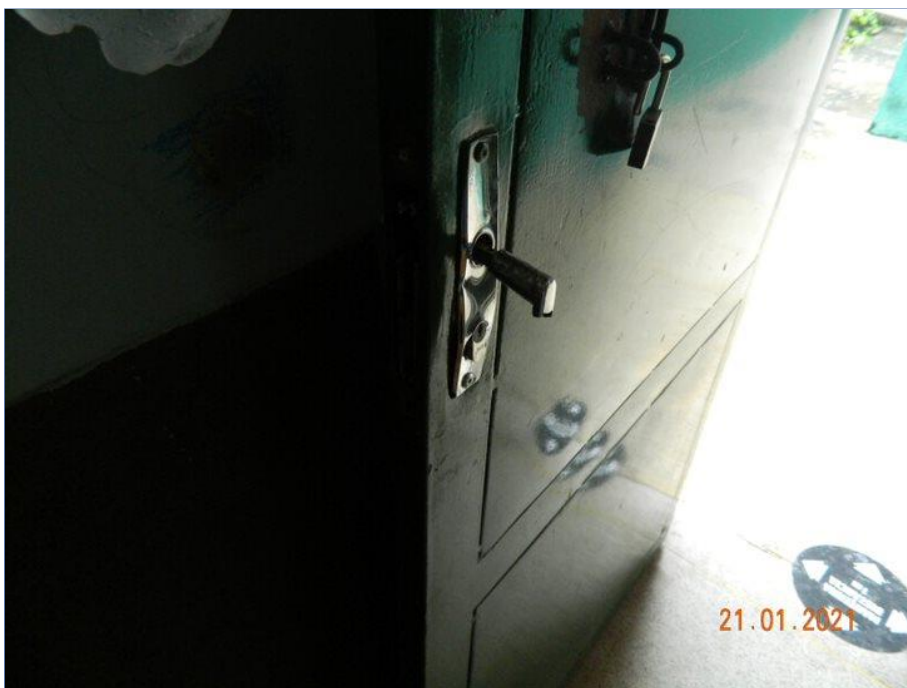
FOTO Nº 121: Maçaneta danificada.

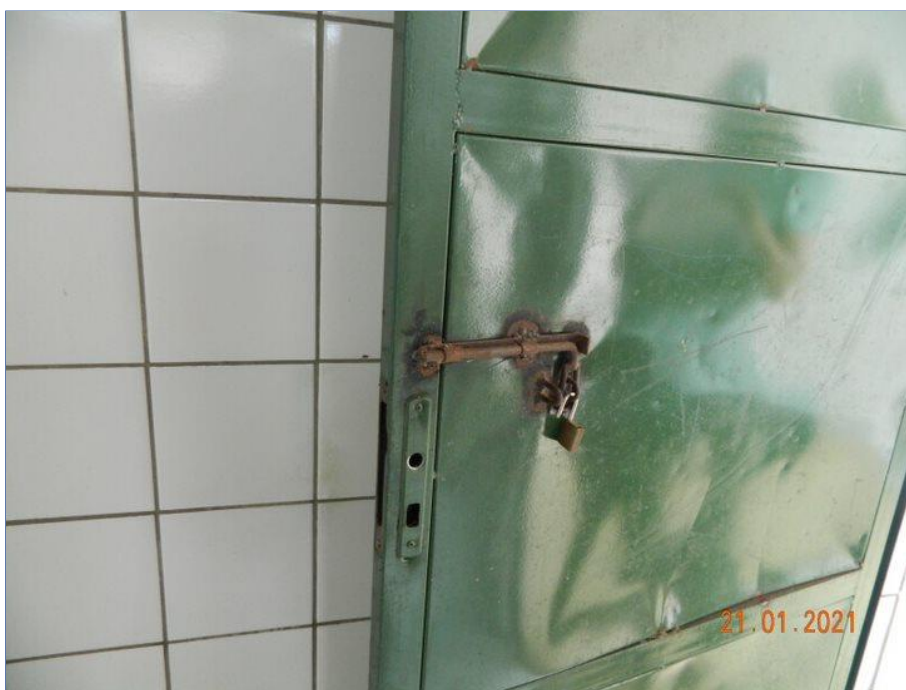
FOTO Nº 127: Porta metálica danificada.

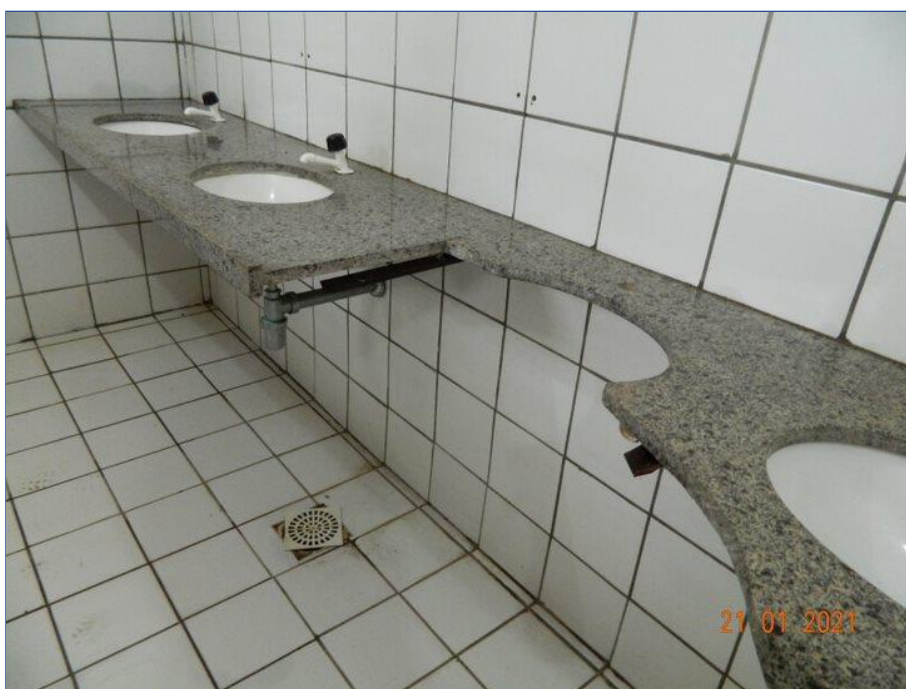
FOTO Nº 128: Bancada danificada.

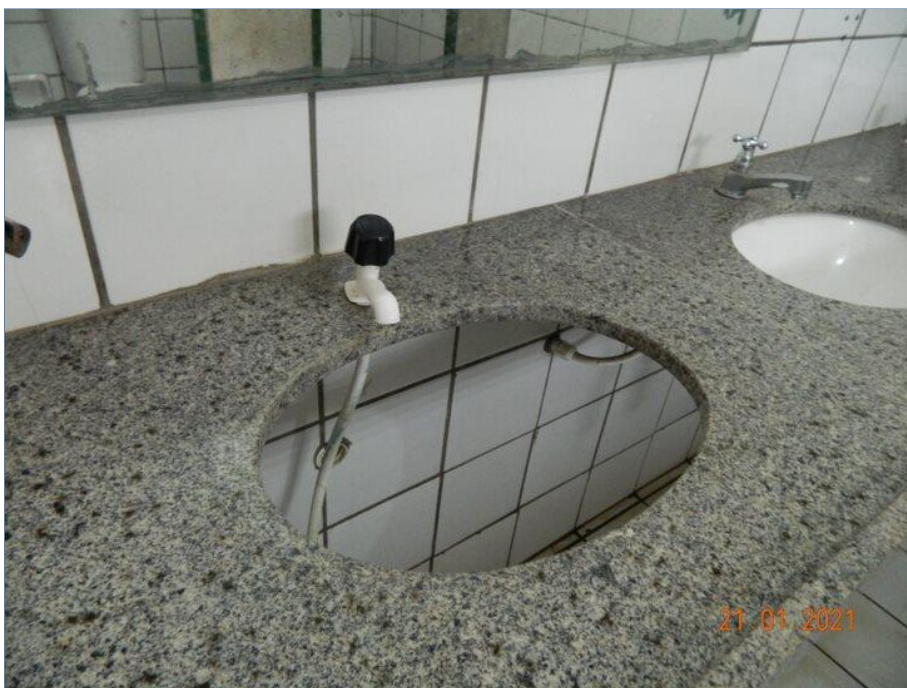
FOTO Nº 131: Ausência da cuba.

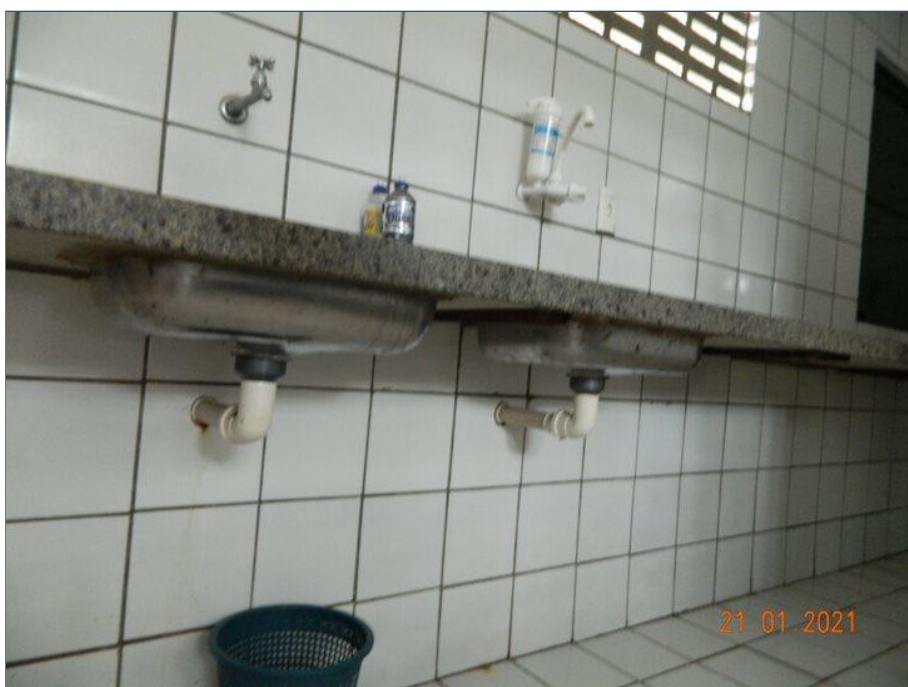
FOTO Nº 142: Instalação hidrossanitária irregular.

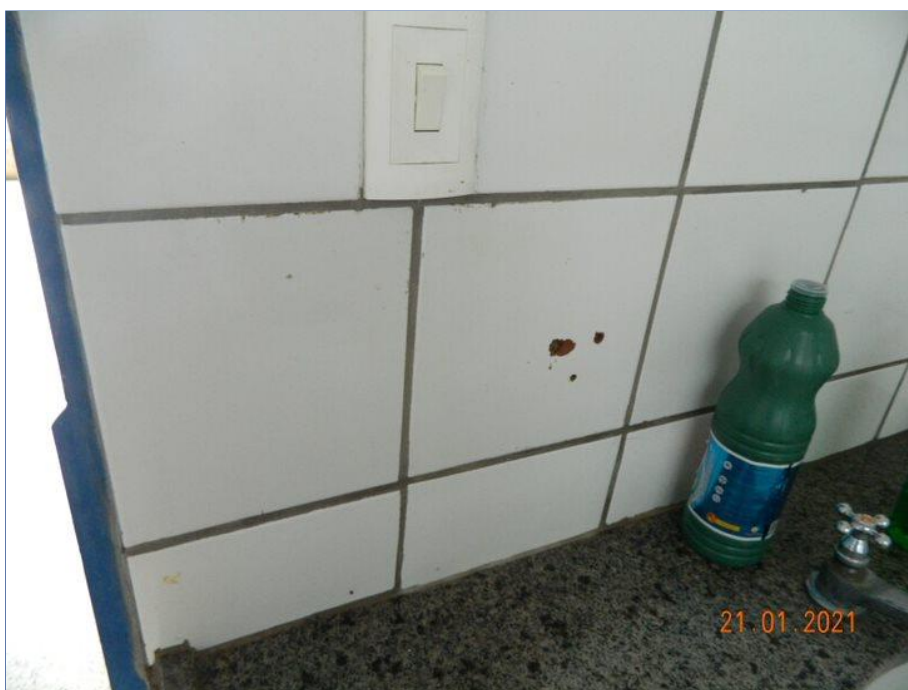
FOTO Nº 151: Revestimento cerâmico danificado.

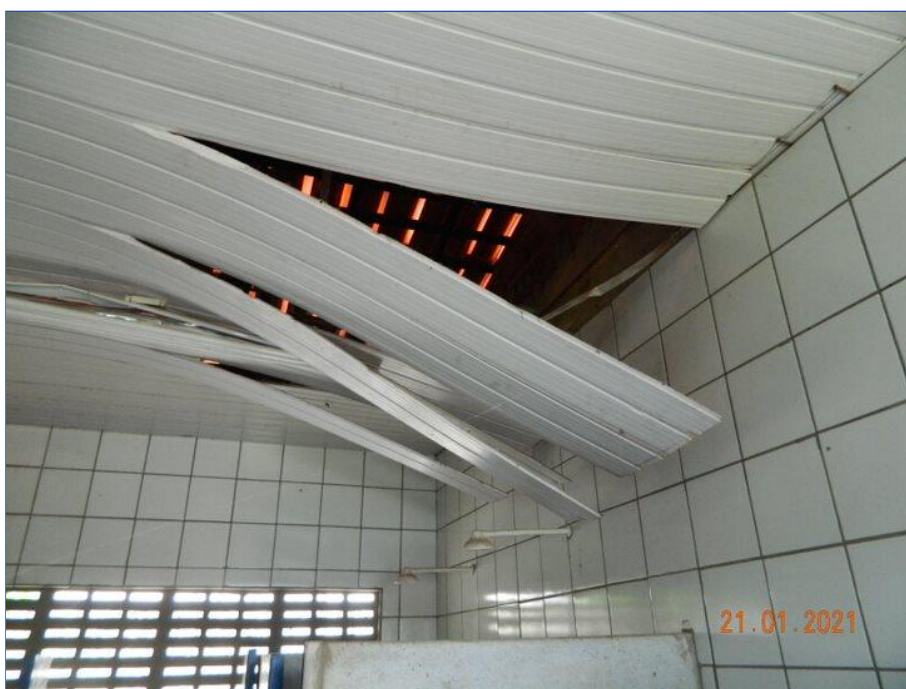
FOTO Nº 154: Forro danificado.

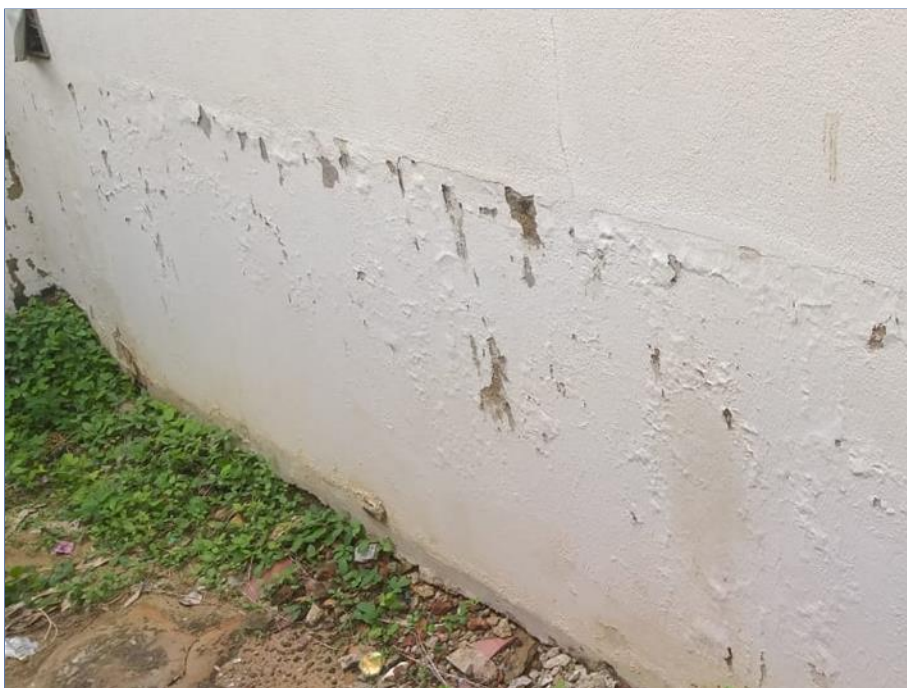
FOTO Nº 165: Sinal de descascamento de pintura.

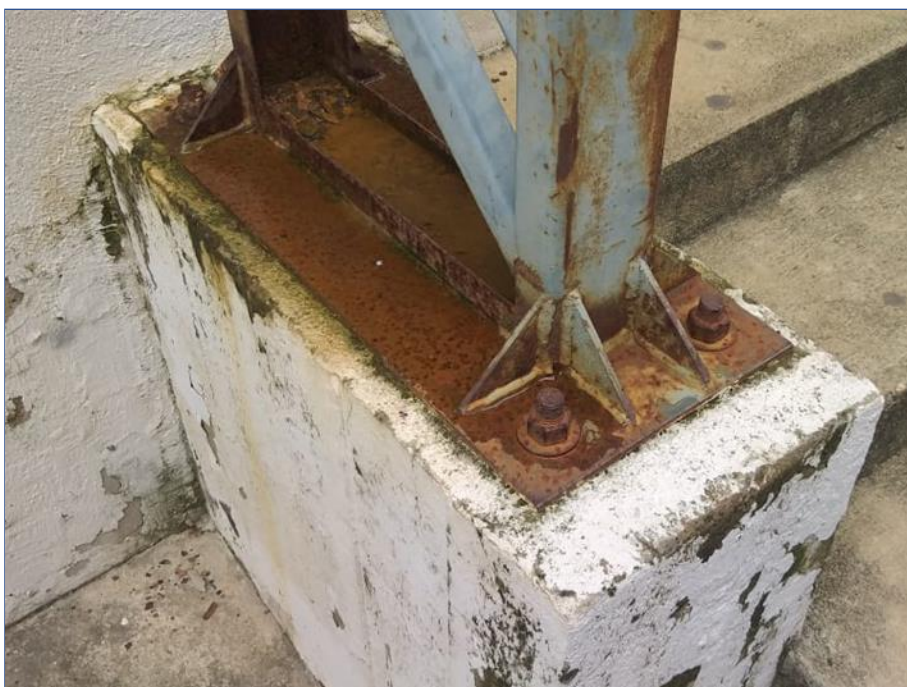
FOTO Nº 166: Estrutura metálica com sinal de corrosão e acúmulo de água.
