LAUDO DE INSPEÇÃO TÉCNICA DA EDIFICAÇÃO (LITE)

**UNIDADE ESCOLAR MOISÉS LIMA VERDE, LOCALIZADO NA AVENIDA
BENEDITO PORTELA LEAL, S/N – ELESBÃO VELOSO/PI**

MARÇO/2021

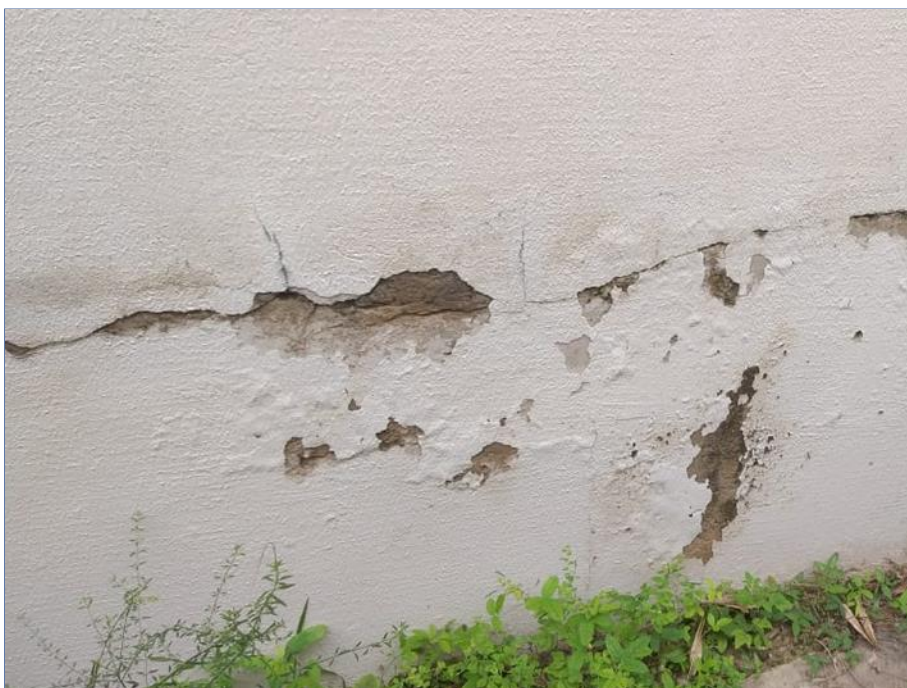
FOTO Nº 167: Rachadura na base da platibanda.

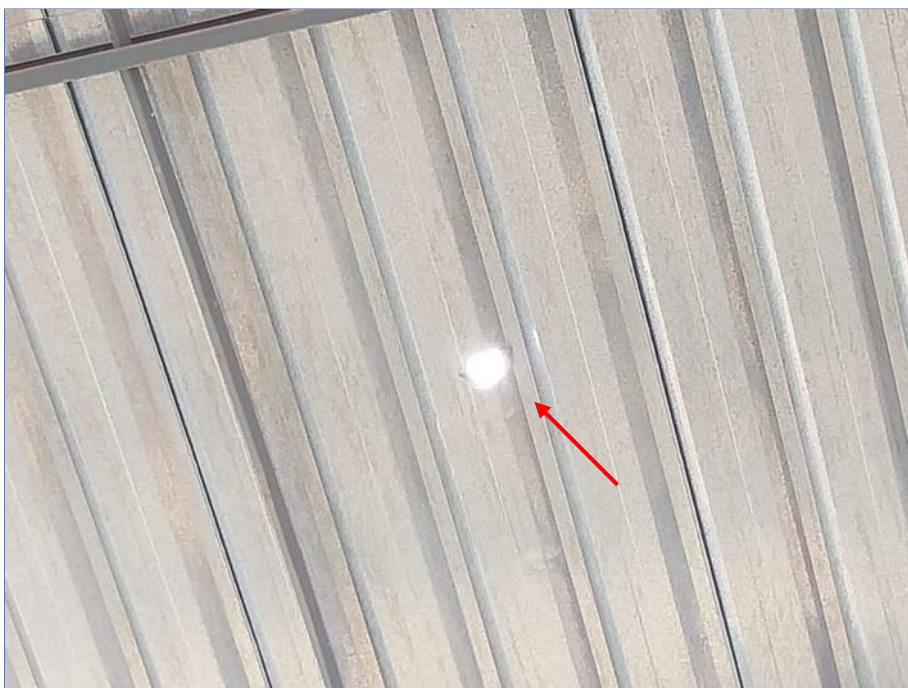
FOTO Nº 169: Telha metálica danificada.
