GOVERNO DO PIAUÍ www.pi.gov.br	RELATÓRIO FOTOGRÁFICO - SITUAÇÃO ANTERIOR

GOVERNO DO ESTADO DO PIAUÍ		
	SECRETARIA DE ESTADO DA EDUCAÇÃO - SEDUC		
	UNIDADE DE GESTÃO DA REDE FÍSICA - UGERF		
OBRA:	REFORMA DA U.E. ANTÔNIO MARIA MADEIRA		
DATA:	JULHO DE 2021		
LOCAL:	TERESINA-PI

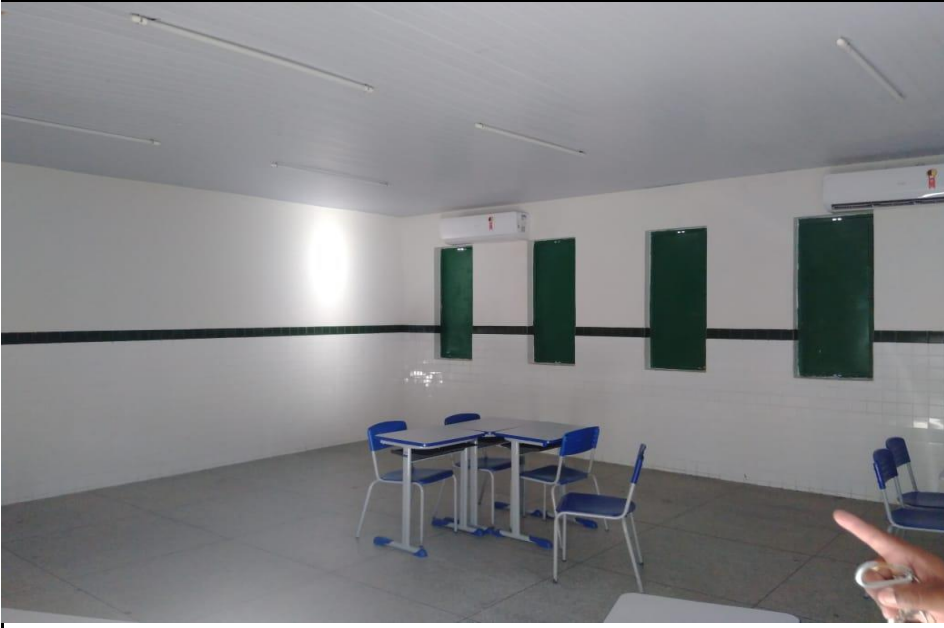
FOTO 03: SALA DE AULA QUE VAI SER ADAPTADA PARA SALA DE MEDIAÇÃO	DESCRIÇÃO

<p>Sala de aula que vai ser adaptada para o funcionamento da sala de Mediação Tecnológica, conforme padrão SEDUC e indicado no PROJETO ARQUITETÔNICO</p>

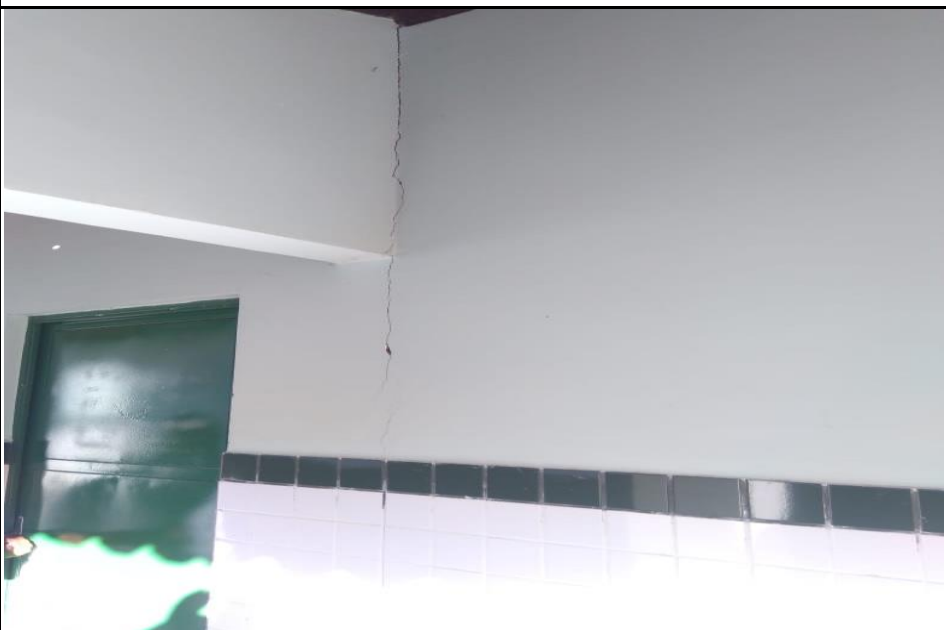
FOTO 05: CORREDOR DE ENTRADA	DESCRIÇÃO

Verificação sobre estabilidade estrutural de uma área, identificada no PROJETO ARQUITETÔNICO, que apresenta rachaduras nas paredes e piso.
