MUNICÍPIO: TERESINA - PI
OBRA : CONSTRUÇÃO DO POÇO PROFUNDO UNIDADE ESCOLAR ANTONIO TARCISO P E SILVA

11 de Março de 2021

RELATÓRIO FOTOGRÁFICO

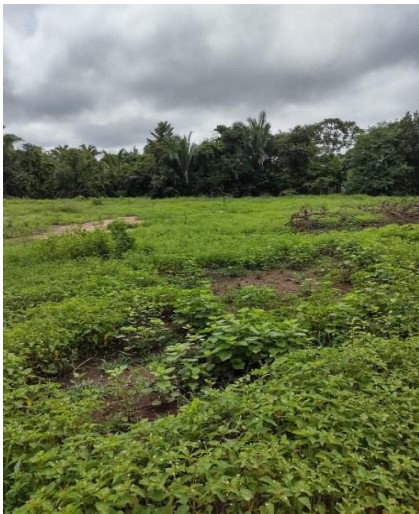
A entrada da escola será demolida para instalação de salas administrativas. Sala dos professores, diretoria, secretária e outros.
FOTO 03: PÁTIO	DESCRIÇÃO

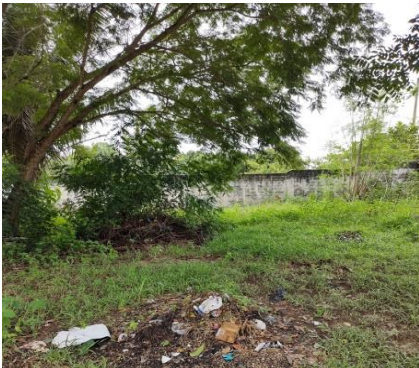
Vista do pátio que deverá ser demolido para ampliação da escola e construção de pavimento superior.

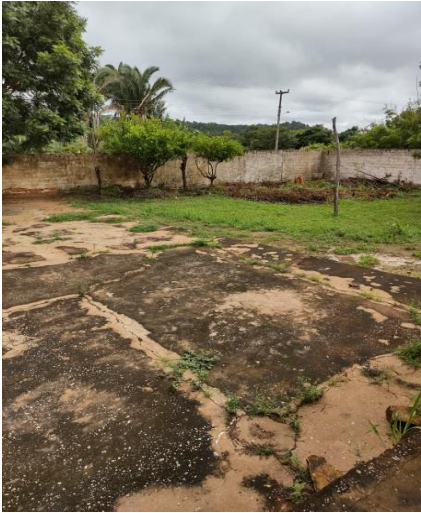
As salas de aula deveram ser demolidas e reconstruídas, realizando a modernização das salas, climatização e adequação à PCD.
