RELATÓRIO DE VISTORIA TÉCNICA

Ref.: SEI N° 00011.01400/2021-37

Teresina-PI, 23 de Março de 2021.

- **Escola:** Unidade Escolar João Emílio Falcão.
- **Endereço:** Rua Padre Cícero, n° 3996 – Bairro Bela Vista.
- **Cidade:** Teresina – PI.

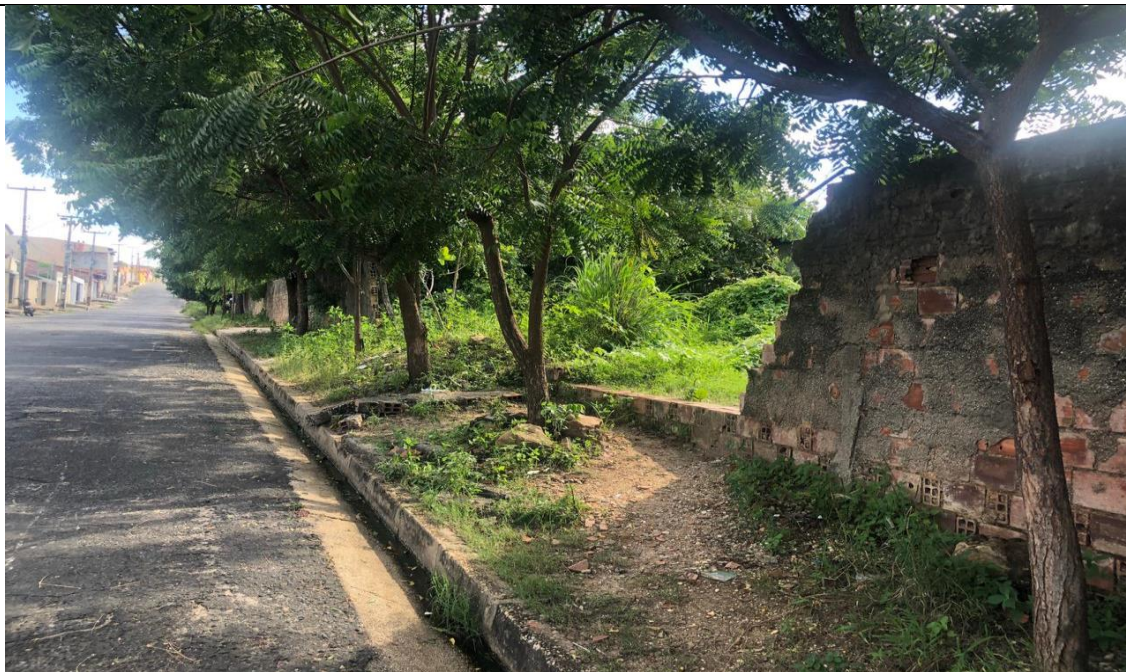
Em visita realizada a U. E. João Emílio Falcão foi verificado que o perímetro de muro do fundo e laterais da escola está comprometido, apresentando rachaduras, fundação em pedra argamassada já aparente e sofrendo erosão, na iminência de desabar, além de que parte do mesmo já desmoronou.

Figura 01: Vista de parte do muro que desabou.
(Foto: Tallyta Lopes –março 2021)

Atesto que a calçada e o muro da edificação estão em estado ruim, sendo necessário a reforma imediata do muro, uma vez que o mesmo está na iminência de desabar, ainda mais no atual período chuvoso. A intervenção será no perímetro do fundo, lateral esquerda e parte do muro da lateral direita da Unidade Escolar João Emílio Falcão, além da reforma da calçada.

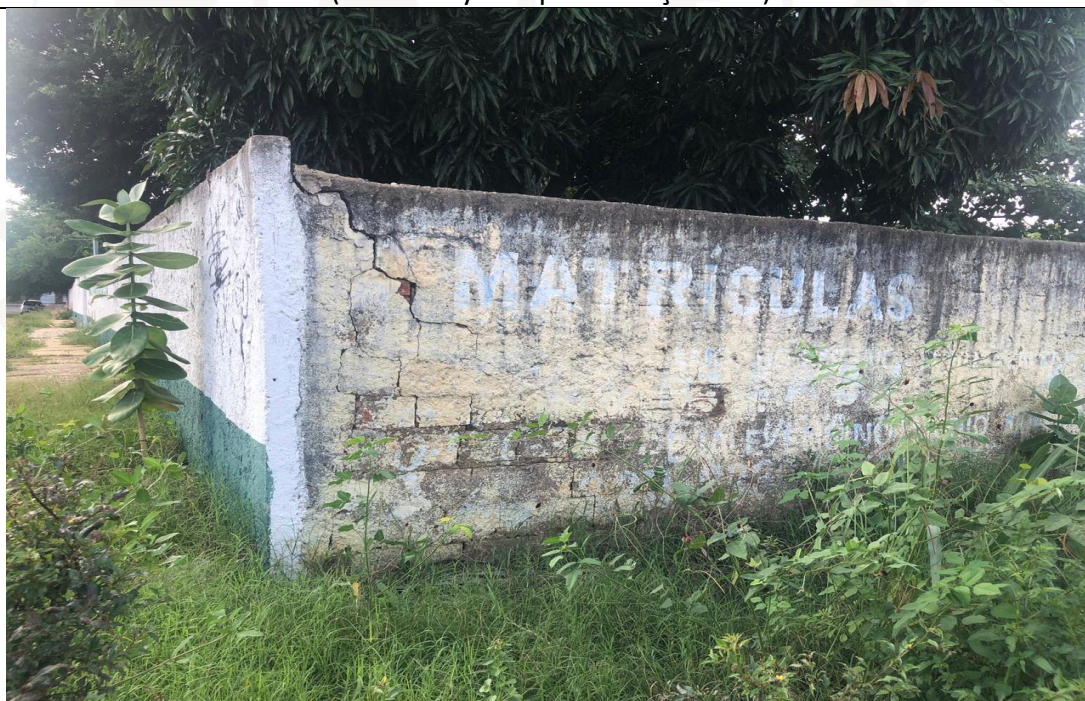
Figura 02: Vista das rachaduras no muro.
(Foto: Tallyta Lopes –março 2021)

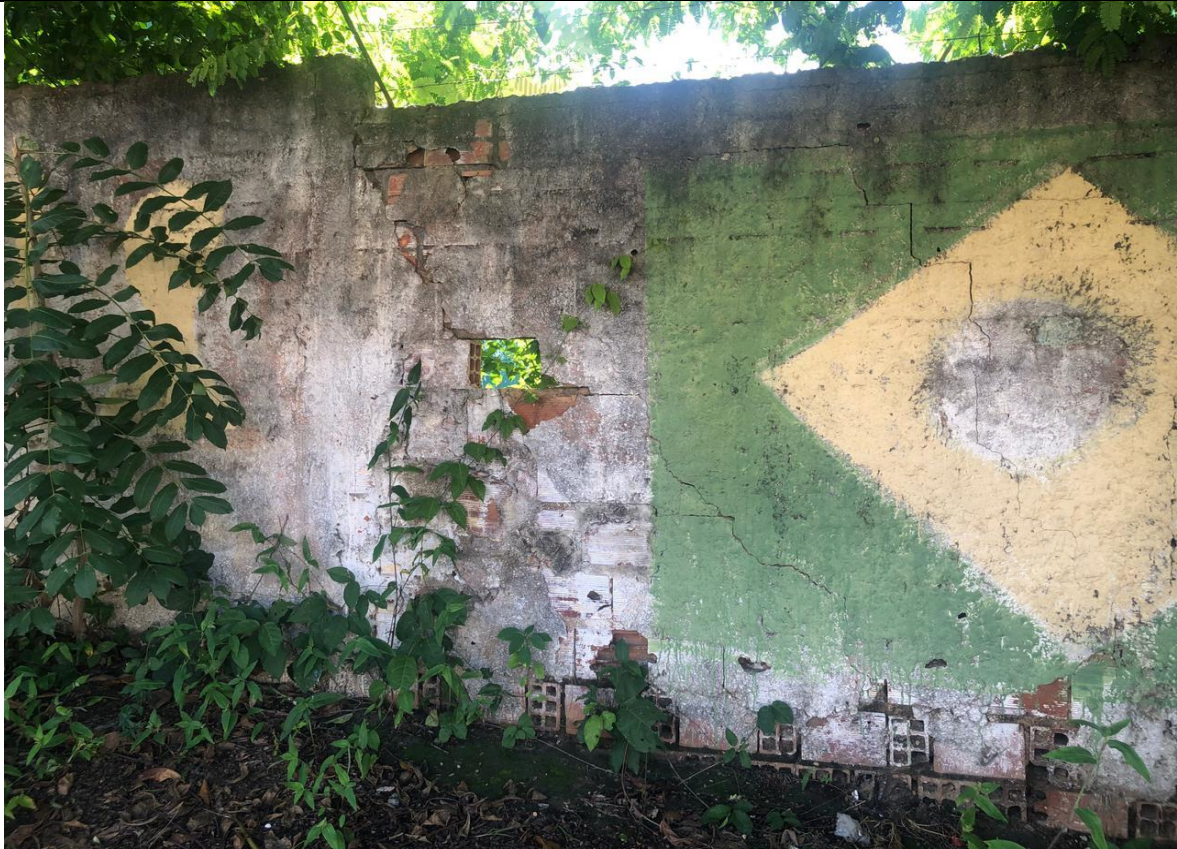
Figura 03: Vista das rachaduras no muro.
(Foto: Tallyta Lopes –março 2021)

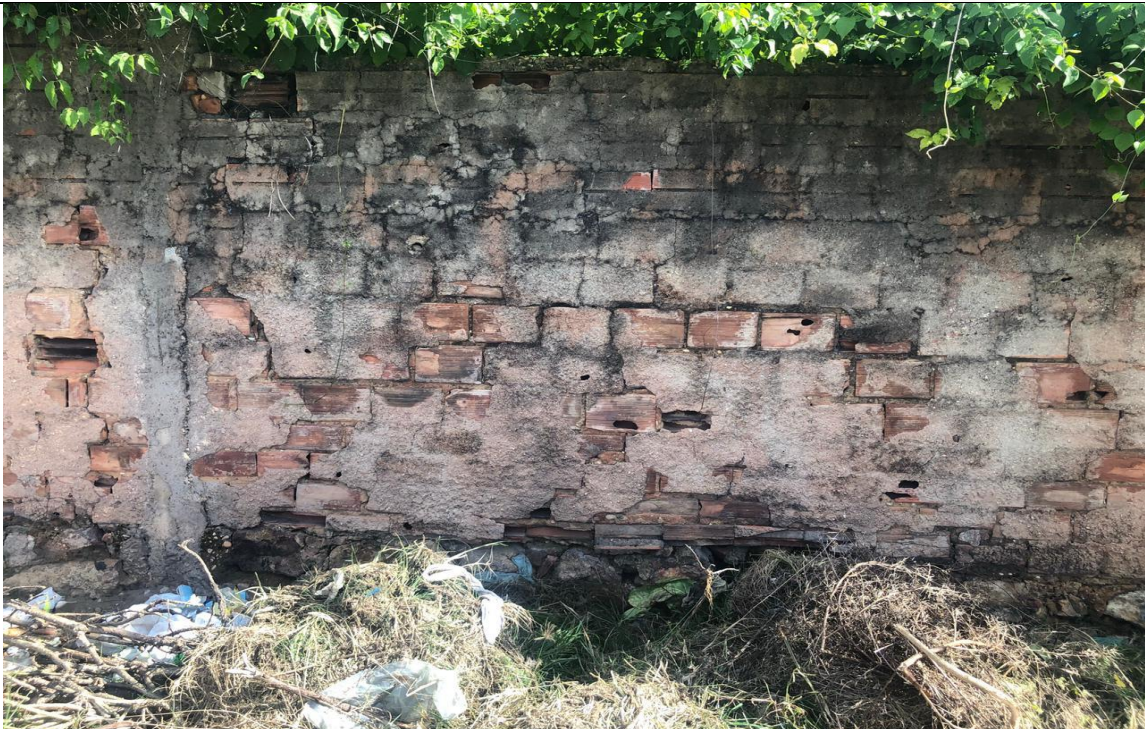
Figura 04: Vista da erosão da fundação em pedra argamassada.
(Foto: Tallyta Lopes –março 2021)

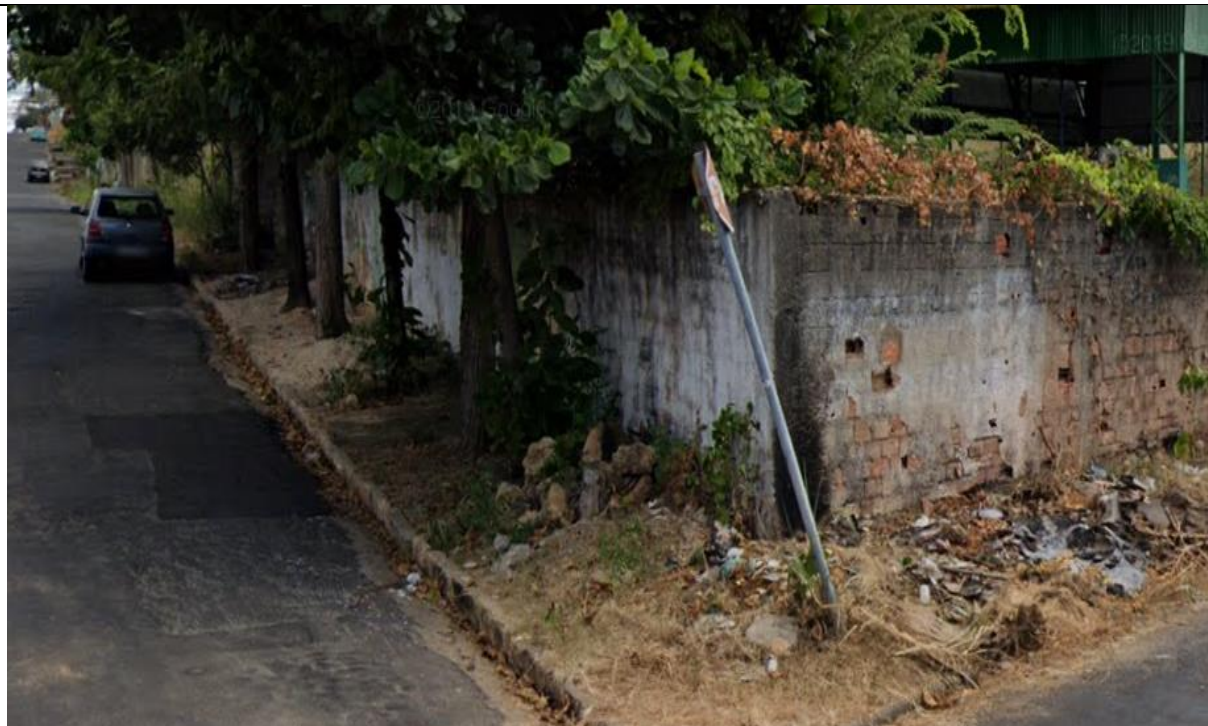
Ademais, informo que a calçada do entorno da edificação se encontra completamente deteriorada. No fundo e lateral direita da escola não tem mais calçada, estando o entorno coberto de bagulhos e mato.

Figura 05: Vista do entulho na calçada.
(Foto: Tallyta Lopes –março 2021)

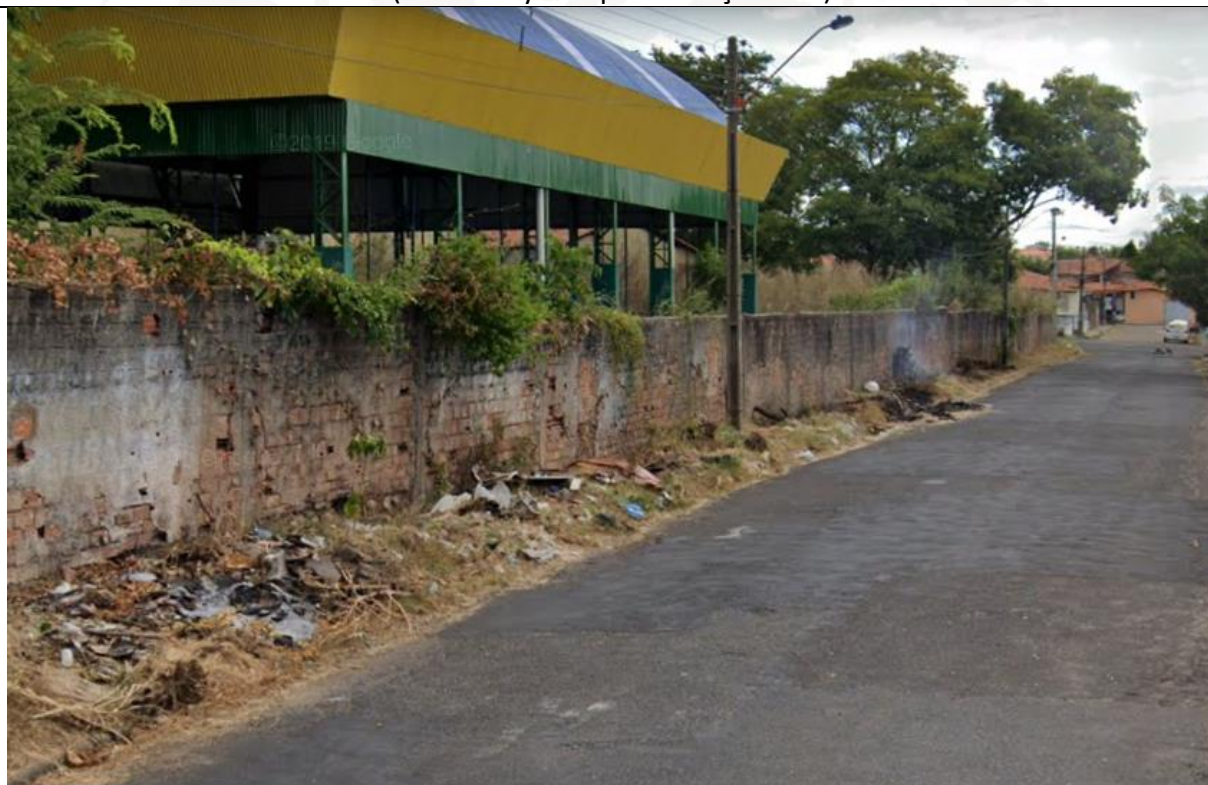
Figura 06: Vista do entorno da escola sem calçada e muito entulho.
(Foto: Tallyta Lopes –março 2021)

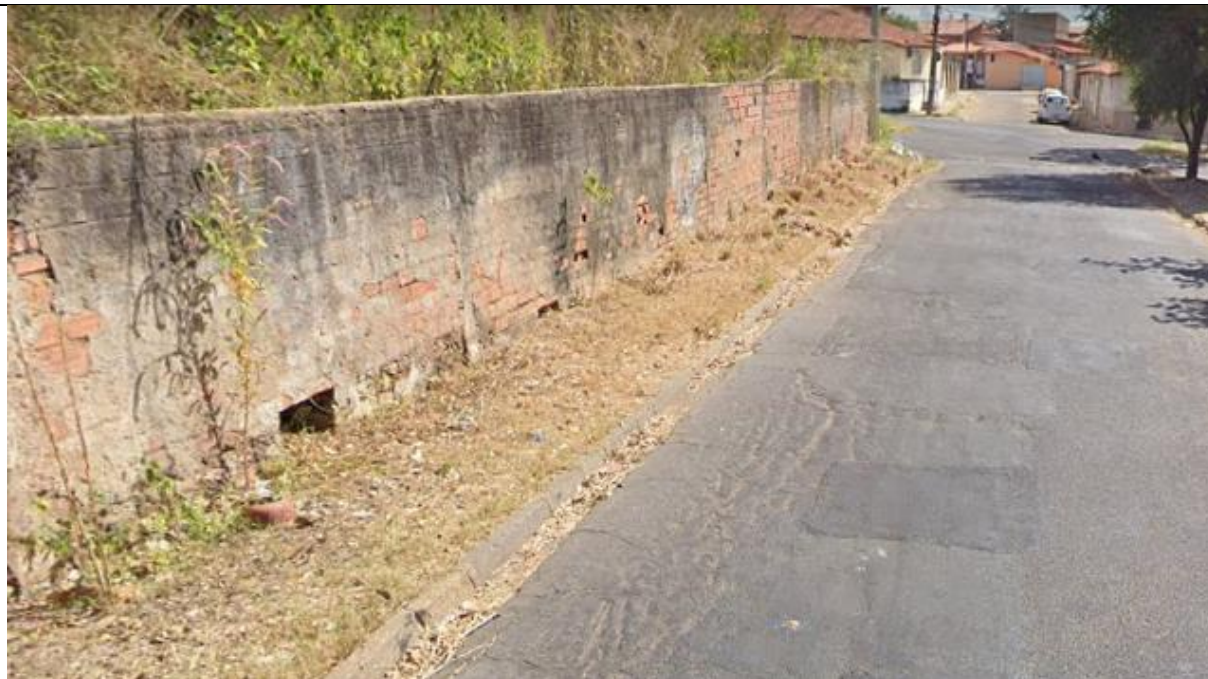
Figura 05: Vista do entorno da escola sem calçada e muito entulho.
(Foto: Tallyta Lopes –março 2021)
