LAUDO TÉCNICO DE INSPEÇÃO

UNIDADE ESCOLAR PROF. LUIZ UBIRACI DE CARVALHO
Rua Projetada, s/n Tamboril.
Isaias Coêlho - PI

Fevereiro/2021

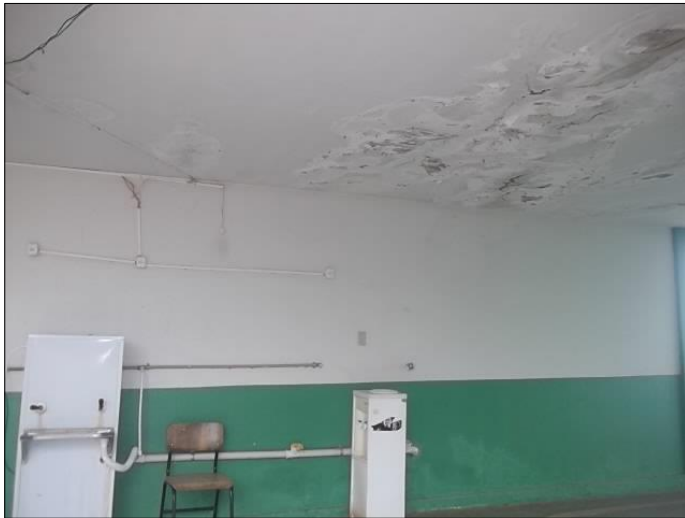
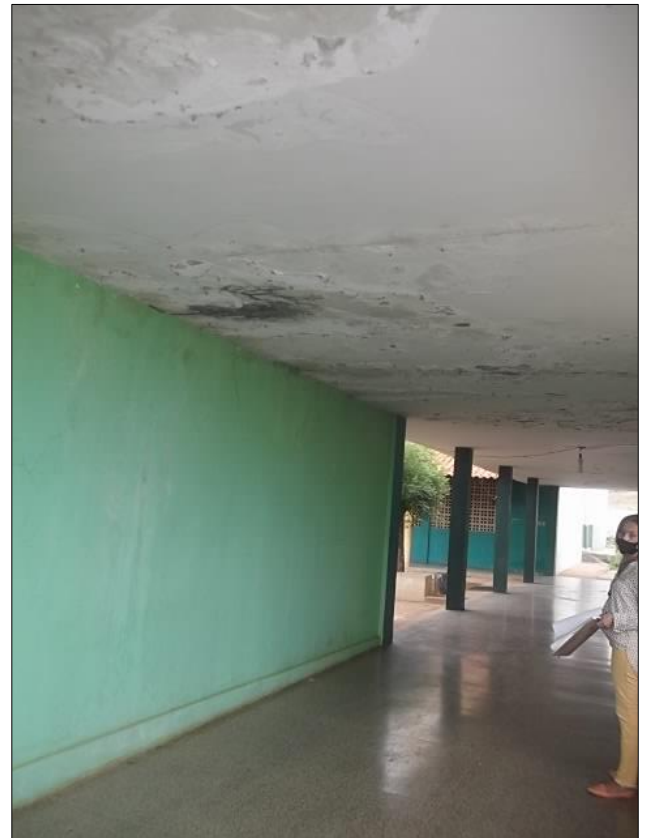
8.1.1 PASSARELA COBERTA.

Figura 14: – Laje infiltrada

- ✓ Prioridade 1
- ✓ Classificação das anomalias: Exógena
- ✓ Intervenção: Impermeabilizar toda a laje, lixar parte inferior machada e pintar novamente. Para uma melhor proteção fazer uma cobertura da mesma.

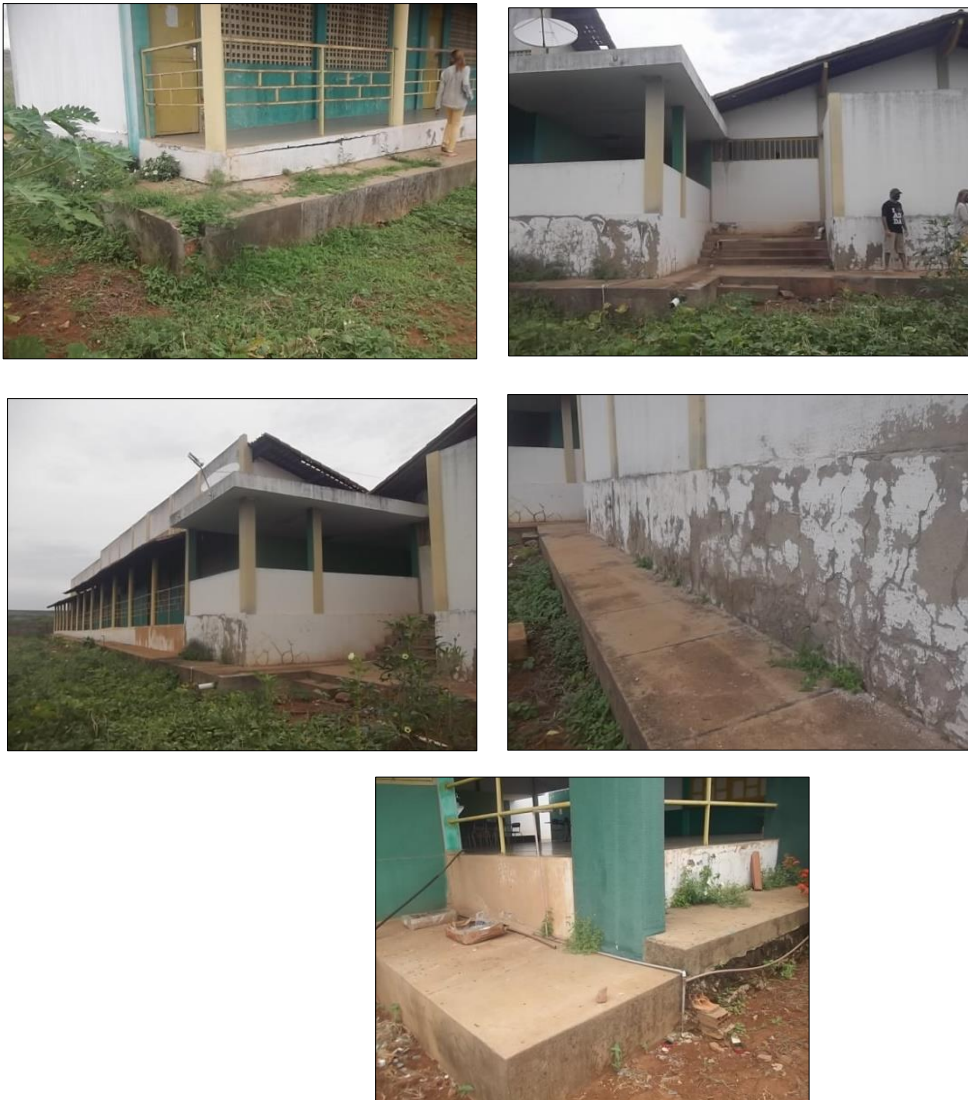
8.1.2 ÁREA EXTERNA.

Figura 15: Baldrame com Recalque

- ✓ Prioridade 1
- ✓ Classificação da anomalia: Endógena
- ✓ Intervenção: Contratar profissional qualificado para fazer um estudo do solo e prever a melhor solução diante desta análise. Devido acomodação do solo.

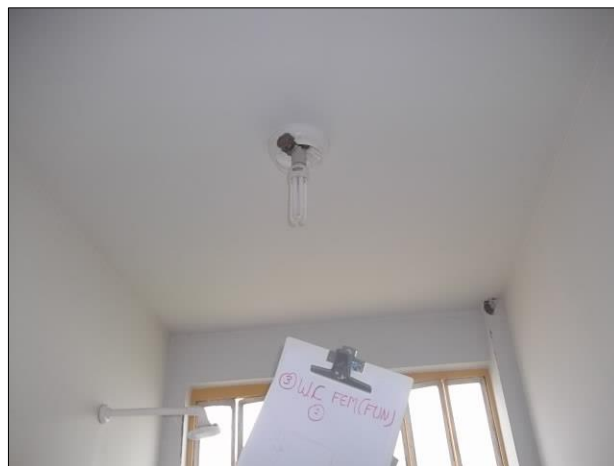
8.2.1 WC F.(FUNCIONÁRIO)

Figura: ponto sem luminárias

- ✓ Prioridade 1
- ✓ Classificação das anomalias: Endógena
- ✓ Intervenção: contratar engenheiro elétrico e refazer toda instalação.

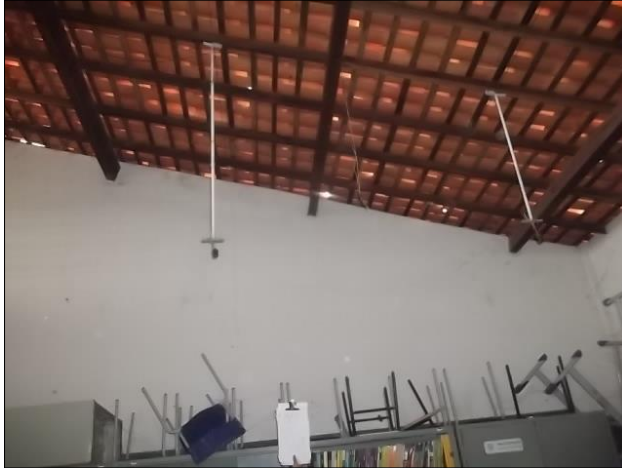
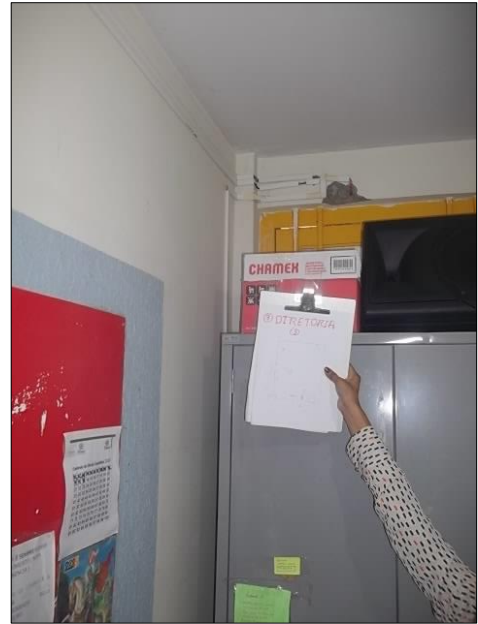
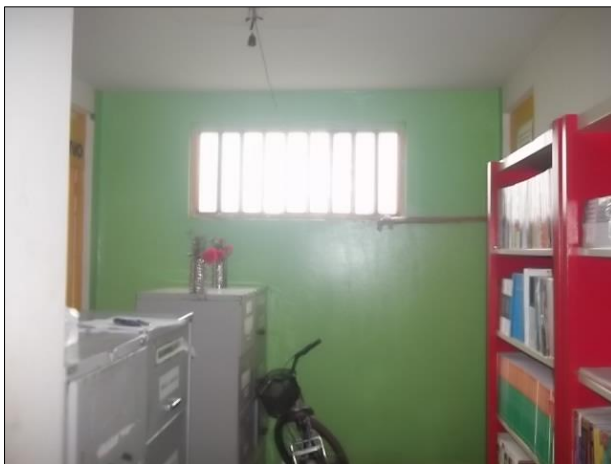
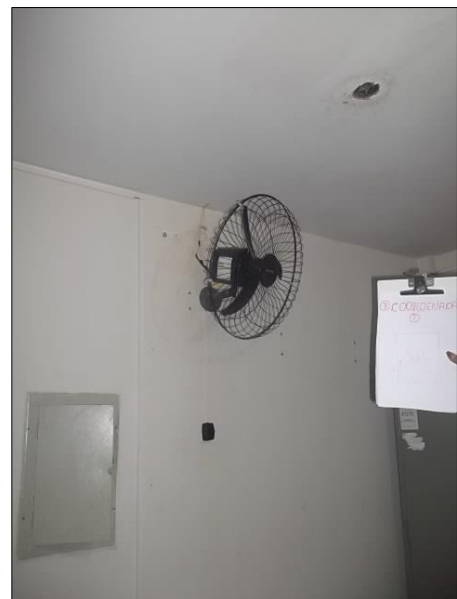
8.2.1 SALA 07, DIRETORIA, HALL ADMINISTRATIVO E COORDENAÇÃO, Respectivamente.

Instalação com fios aparente, pontos sem luminárias e ventiladores

- ✓ Prioridade 1
- ✓ Classificação das anomalias: Endógena
- ✓ Intervenção: Contratar profissional elétrico para projetar e instalar, luminárias e cabos de internet. Substituir toda fiação elétrica. Dimensionar e prever transformador, devido curtos circuitos devido energia não suportar. Instalar pontos que estão faltando.

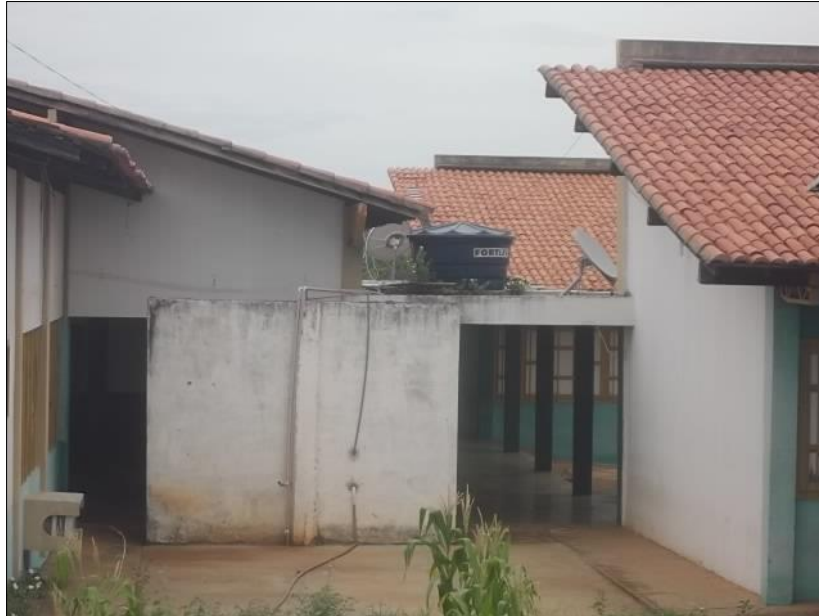
8.3.1 – CAIXA D'ÁGUA

Figura 21: Caixa d'água com instalação exposta

- ✓ Prioridade 1
- ✓ Classificação das anomalias: Endógena
- ✓ Intervenção: Prever uma caixa d'água externa e refazer toda instalação aparente embutidas no piso ou na parede.

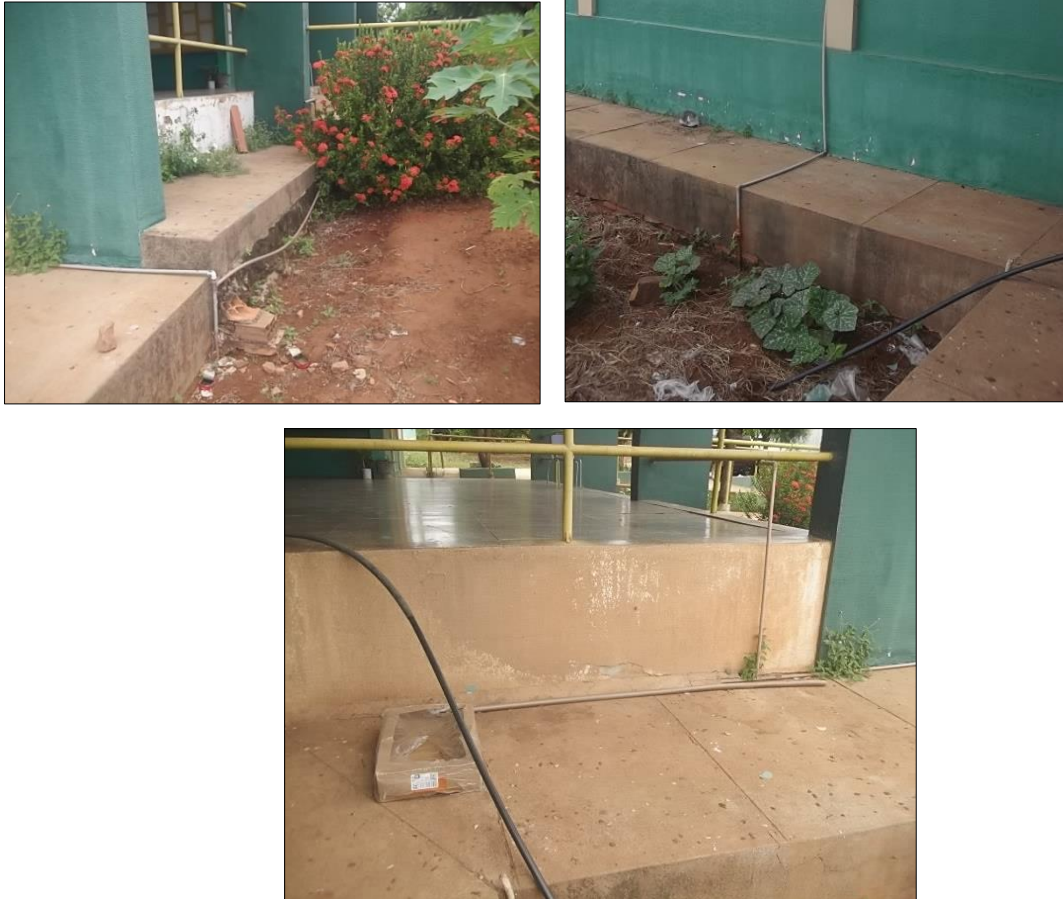
8.3.2: FACHADAS

Figura 22: Encanação hidráulica exposta

- ✓ Prioridade 1
- ✓ Classificação das anomalias: Endógena
- ✓ Intervenção: projetar e refazer toda a instalação hidráulica. Tem muita falhas, devido desvios da encanação.

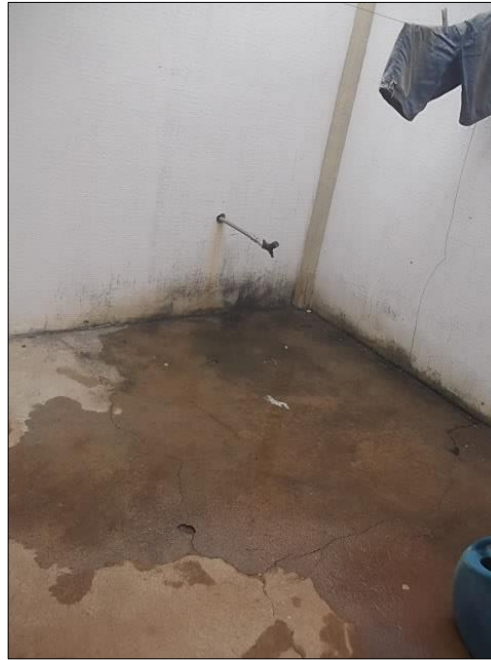
8.3.3: ÁREA SERVIÇO

Figura 26: Vazamento no ramal

- ✓ Prioridade 1
- ✓ Classificação das anomalias: Endógena
- ✓ Intervenção: Fazer reparo e substituir torneira danificada

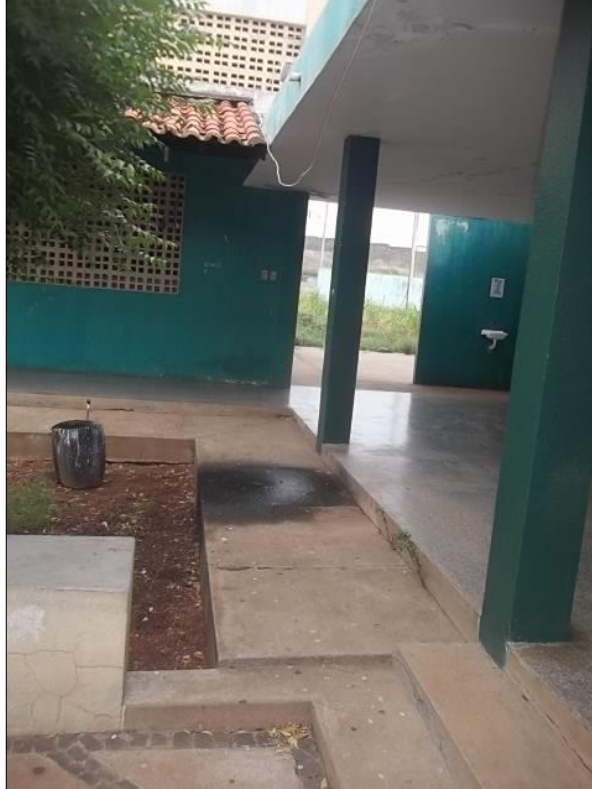
8.3.4: PASSARELA COBERTA

Figura 27: Falta de projeto de Drenagem

- ✓ Prioridade 1
- ✓ Classificação das anomalias: Endógena
- ✓ Intervenção: Projetar e instalar sistema de drenagem , direcionando aguas pluvias para um destino adequado.

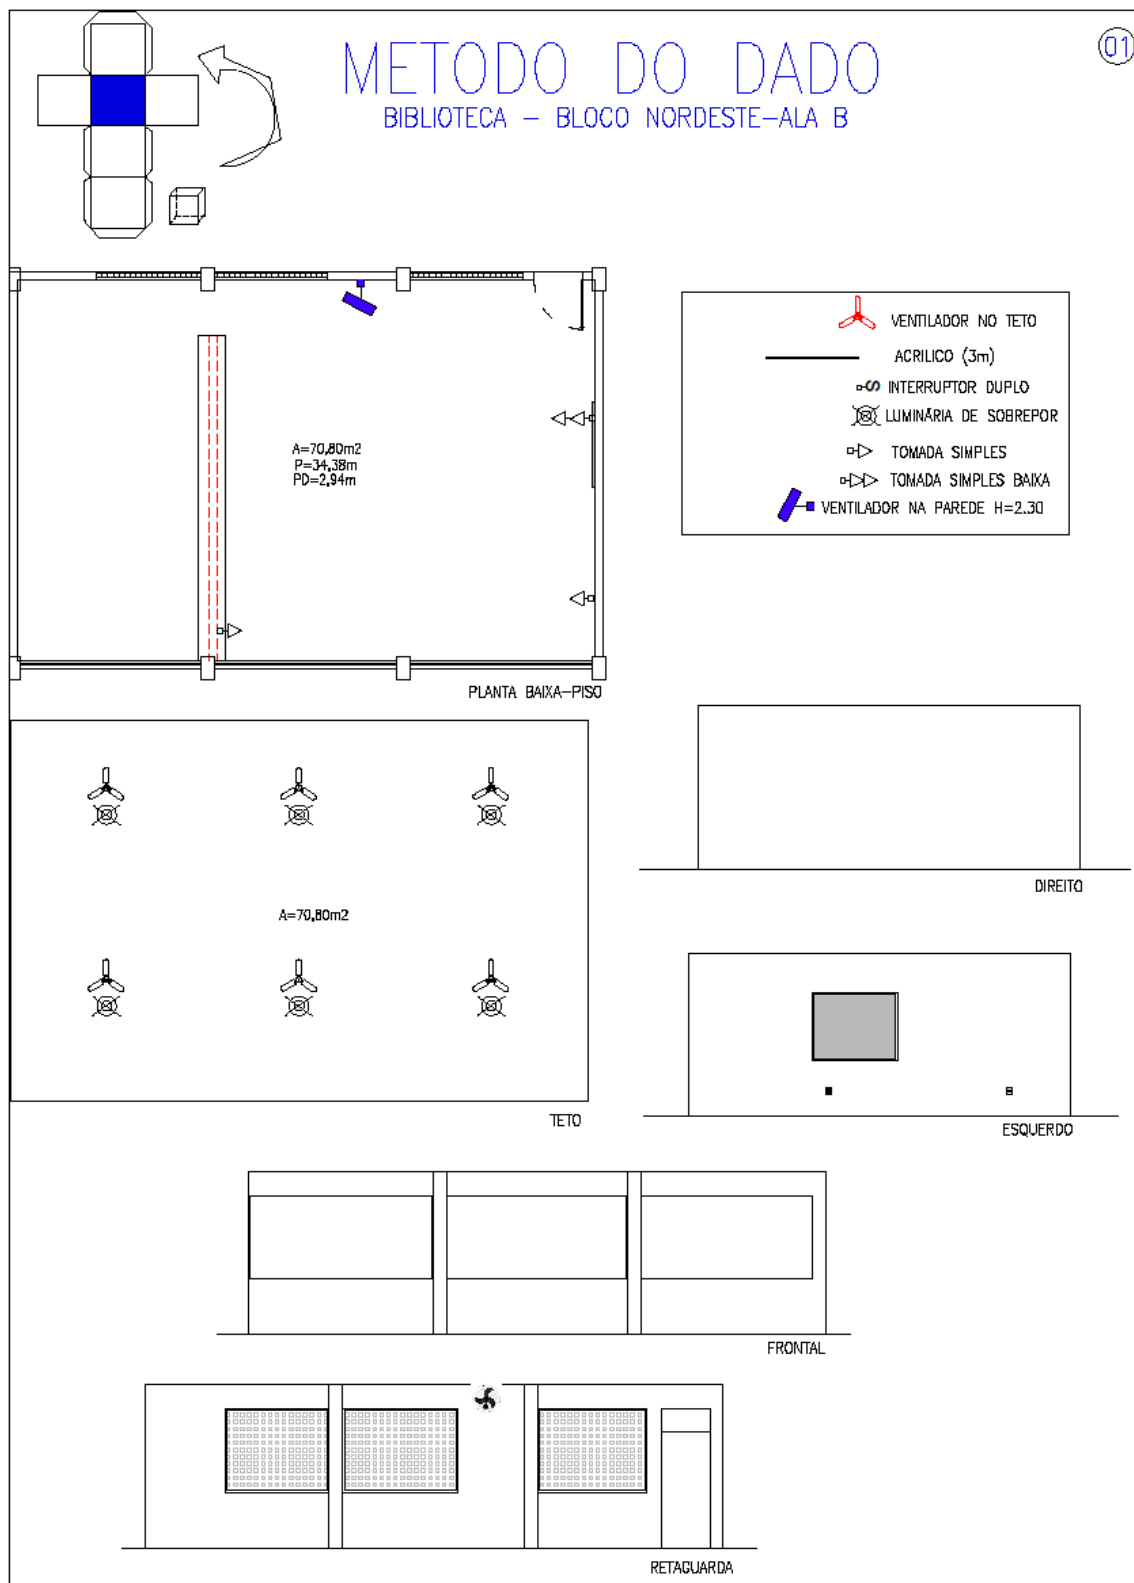
8.3.5.5 BIBLIOTECA (BLOCO NORDESTE ALA B)

ESPECIFICAÇÕES DE MATERIAIS
PISO EM GRANILITE C/ JUNTAS DE DILATAÇÃO 0,90 x 0,90m REVESTIDA DE TINTA ACRILICA NA COR BRANCA FORRO EM PLACAS DE PVC PORTA: METÁLICA C/ BANDEIROLA JANELAS/BASCULANTE: FERRO E MADEIRA ; COMBOGÔ , FECHADO PELA PARTE INTERNA LUMINÁRIA: DE SOBREPOR
ANOMÁLIAS CONSTATADAS:
<ul style="list-style-type: none"> - PISO GRANILITE COM MANCHAS - PORTA DANIFICADA - FORRO PVC COM INFILTRAÇÕES E PLACAS DESLOCADA - ESQUADRIA DE FERRO E MADEIRA COM PEÇAS RISCADA OU DANIFICADA - VENTILADORES DE TETO E LUMINÁRIAS COM PARTE DANIFICADAS - FIOS, CABOS EXPOSTOS, TOMADAS DANIFICADAS, - PAREDES COM MANCHAS DEVIDO À INFILTRAÇÕES
SOLUÇÕES

1.0- SANAR GOTERAS, LIXAR PAREDES MANCHADAS E PINTAR NOVAMENTE 2.0- PINTAR PORTA METÁLICA COM ESMALTE SINTÉTICO E SUBSTITUIR FERRAGEM DANIFICADA 3.0- SUBSTITUIR PLACAS DANIFICADAS DE PVC NO FORRO 4.0 - SUBSTITUIR OU PINTAR PEÇAS DE MADEIRA DANIFICADAS DAS JANELAS 5.0 - REFAZER INSTALAÇÃO ELÉTRICA, EMBUTIR FIOS E CABOS E REINSTALAR LUMINÁRIAS E VENTILADORES DANIFICADOS 6.0- RETIRAR E REPOR PLACAS DE GRANILITE DANIFICADAS, RECOLOCAR QUADRO DE ACRILICO. 7.0- FAZER PREENCHIMENTO COM PLACAS CIMENTÍCIAS NO ELEMENTOS FAZADOS (COMBOGÔ) NA ÁREA INTERNA

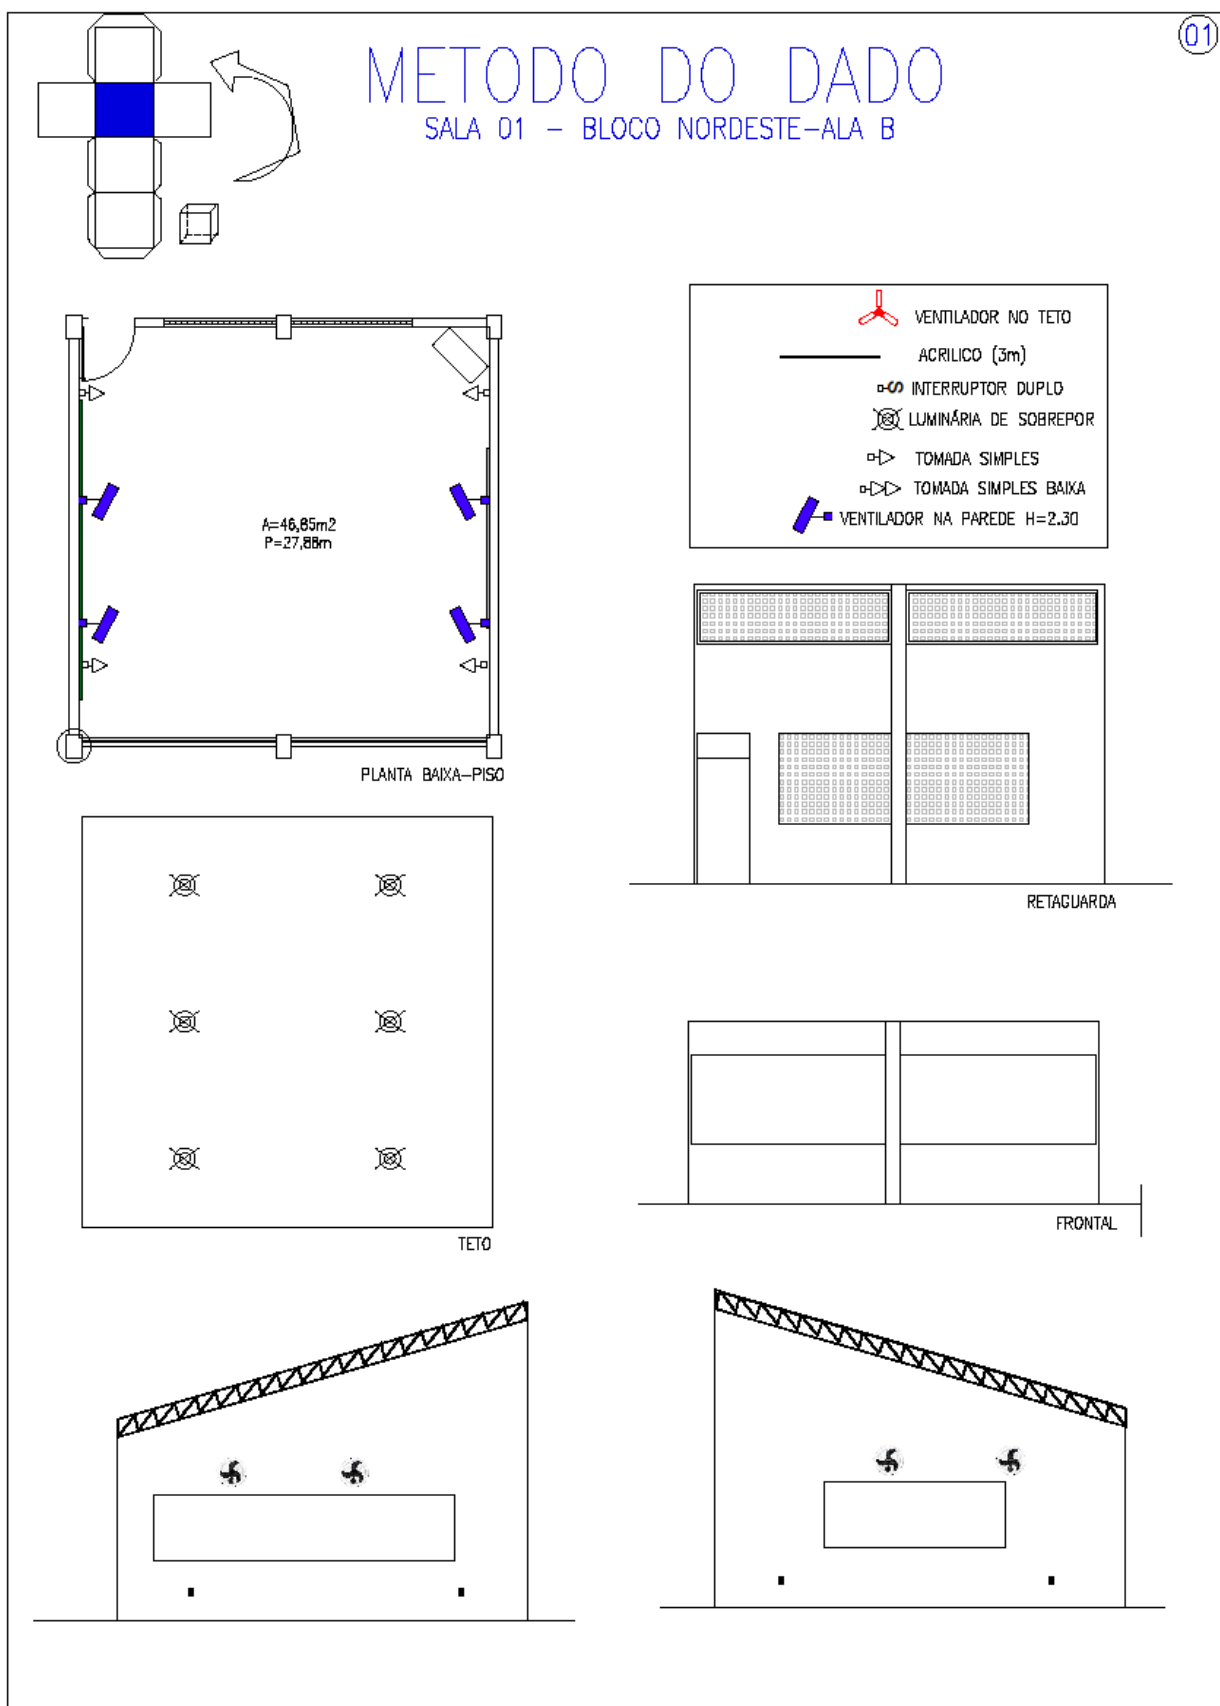
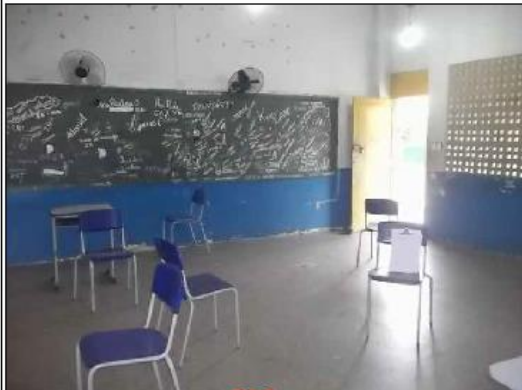
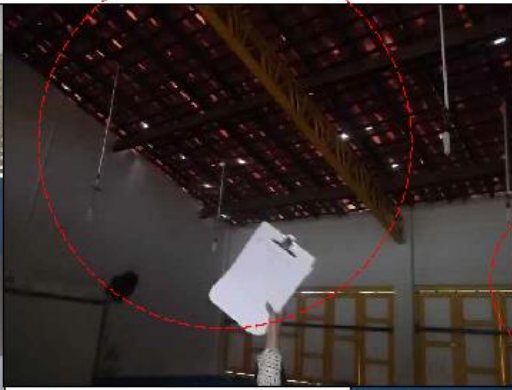
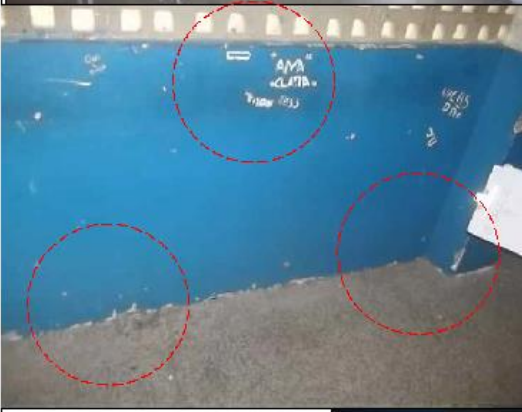
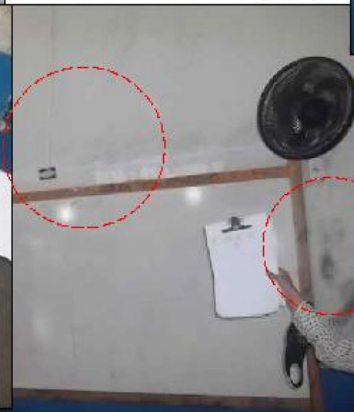
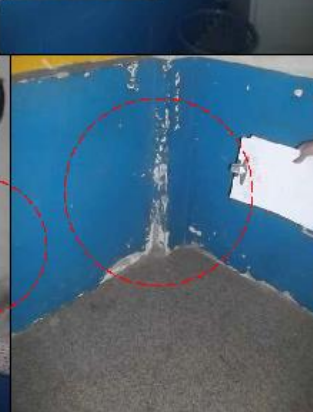
8.3.5.6 SALA DE AULA 01 – (BLOCO NORDESTE ALA B)

- PISO GRANILITE COM MANCHAS
	- PORTA DANIFICADA
	- MADEIRAMENTO COM GOTEIRAS APARENTE
	- ESQUADRIA DE FERRO E MADEIRA COM PEÇAS RISCADA
	- VENTILADORES DE TETO NO SUPORTE E DANIFICADOS

- FIOS, CABOS EXPOSTOS, TOMADAS DANIFICADAS.
	- PAREDES COM MANCHAS , FUROS E RISCADAS
SOLUÇÕES	
	1.0- SANAR GOTEIRAS, LIXAR PAREDES MANCHADAS E PINTAR NOVAMENTE

2.0- SUBSTITUIR FERRAGEM DANIFICADA POR NOVA
	3.0- SUBSTITUIR PLACAS DANIFICADAS DE GRANILITE NO PISO
	4.0 - SUBSTITUIR OU PINTAR PEÇAS DE MADEIRA DANIFICADAS DAS JANELAS

5.0 - REFAZER INSTALAÇÃO ELÉTRICA, EMBUTIR FIOS E CABOS E REINSTALAR LUMINÁRIAS
	6.0- RECOLOCAR QUADRO DE ACRILICO.
	7.0- PREENCHER FUROS COM GESSO, LIXAR E PINTAR PAREDES.

8.0- REMOVER VENTILADORES E INSTALAR AR CONDICIONADOS
	9.0- PREENCHER COMBOGÔ PELA PARTE INTERNA C/ PLACAS CIMENTÍCIAS

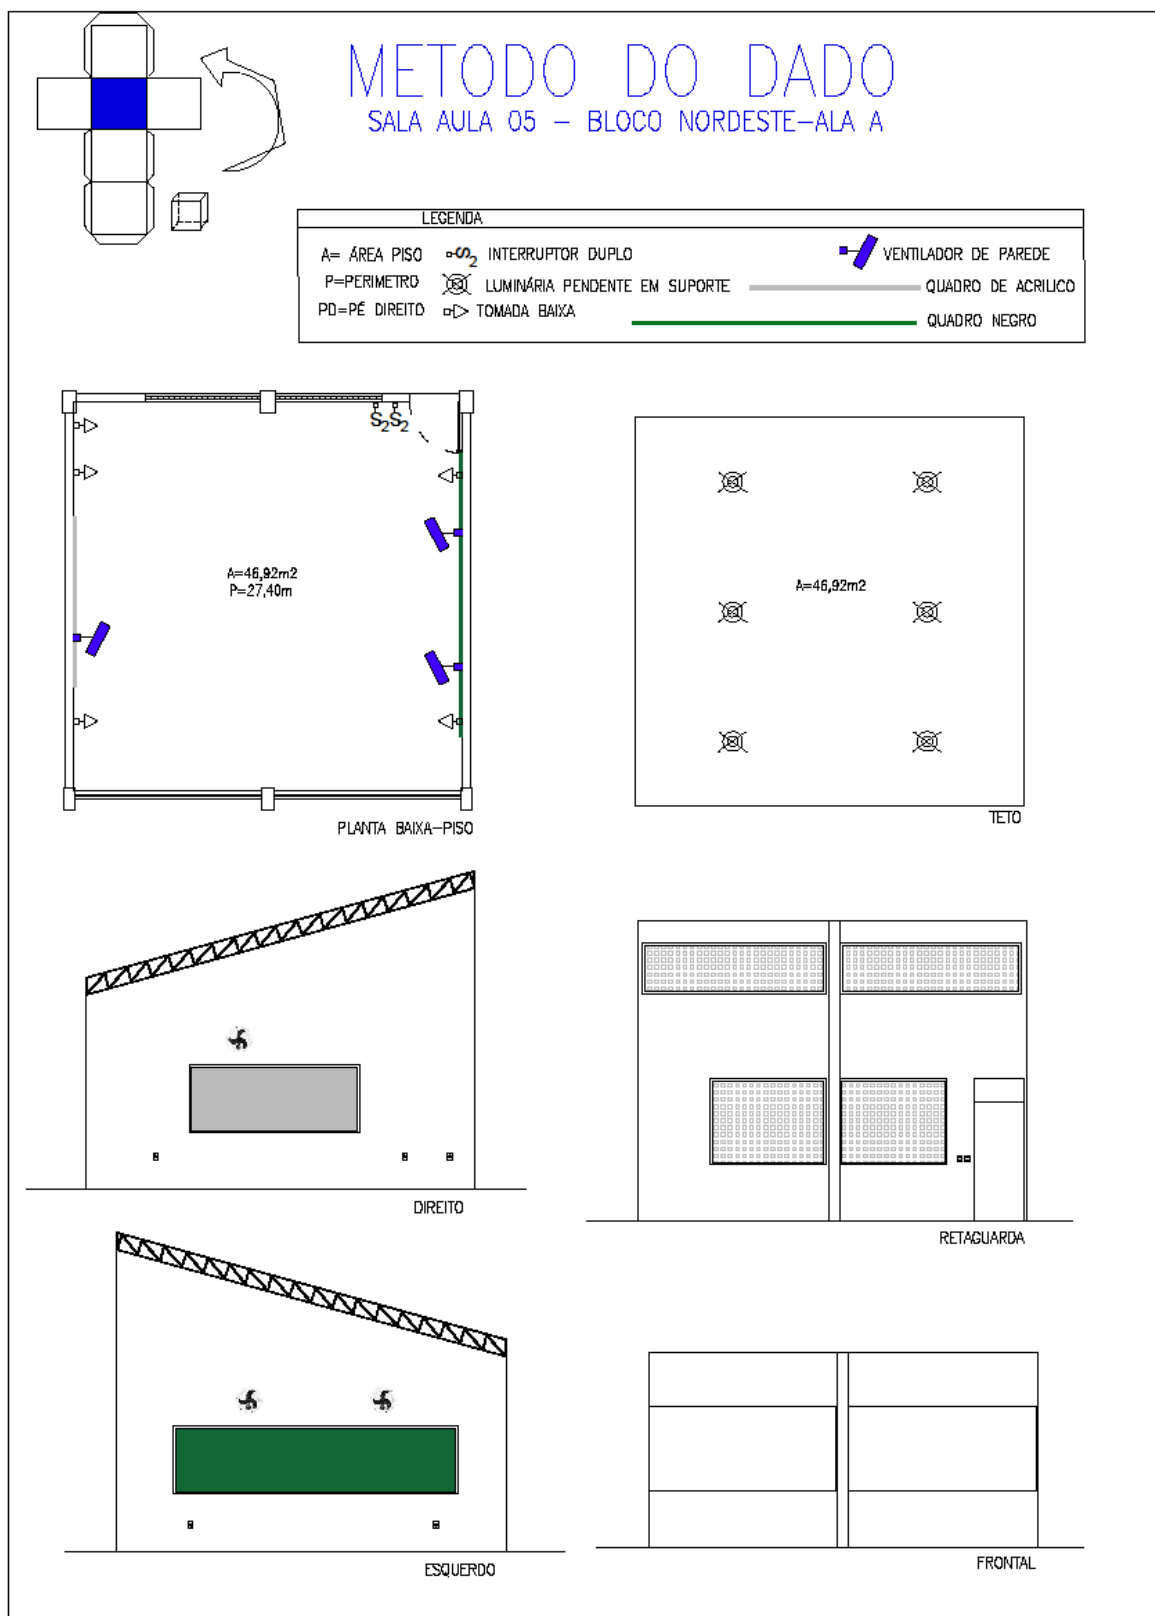
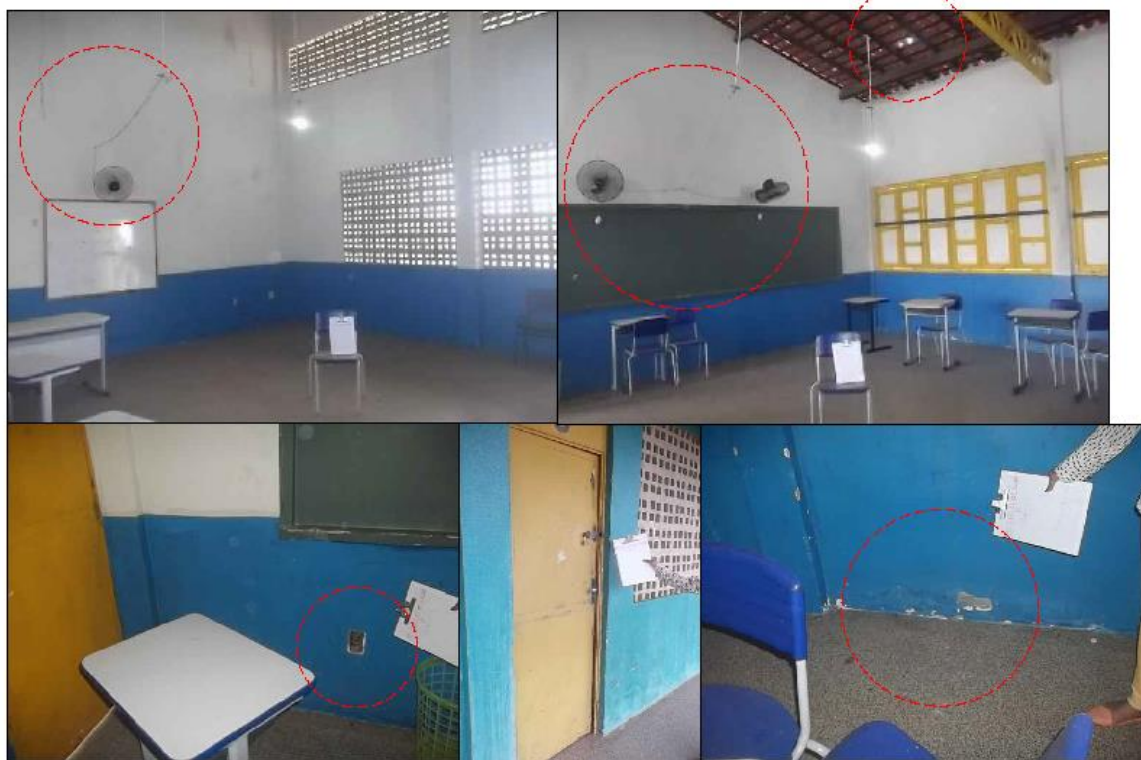
8.3.5.7 SALA DE AULA 05 – (BLOCO NORDESTE ALA A)

- MADEIRAMENTO COM NINHO DE PÁSSAROS E COM GOTEIRAS
- VENTILADORES NAS PAREDES E COM GAMBIARRA EXPOSTA
- SEM FORRO DE GESSO OU PVC
- PAREDE COM FURROS OU REBOCO COM DESGASTES NA BASE
- PORTA COM FERRAGEM DANIFICADA E ARRANHOS
- TOMADAS SEM ENERGIA E DANIFICADAS

- 1.D- FAZER RETELHAMENTO, ELIMINAR GOTEIRAS E APLICAR PRODUTO DE TRATAMENTO DE PRAGAS
- 2.D- PREVER FORRO DE PVC, E INSTALAÇÃO DE LUMINÁRIAS NOVAS DE SOBREPOR
- 3.D- REMOVER GAMBIARRAS E RETIRAR VENTILADORES NAS PAREDES.
- 4.D- PREENCHER FURROS DAS PAREDES COM GESSO. LIXAR E PINTAR NOVAMENTE PAREDES
- 5.D- SUBSTITUIR FECHADURA DANIFICADA E PREVER COLOCAÇÃO DE GRADE DE SEGURANÇA.
- 6.D- REVER INSTALAÇÃO ELÉTRICA E INSTALAR NOVOS PONTOS DE TOMADAS.
- 7.D- ELABORAR PROJETO ELÉTRICO E PREVER INSTALAÇÃO DE PONTOS DE AR CONDICIONADO.
- 8.D- RETIRAR QUADRO NEGRO. MANTER SOMENTE ACRÍLICO

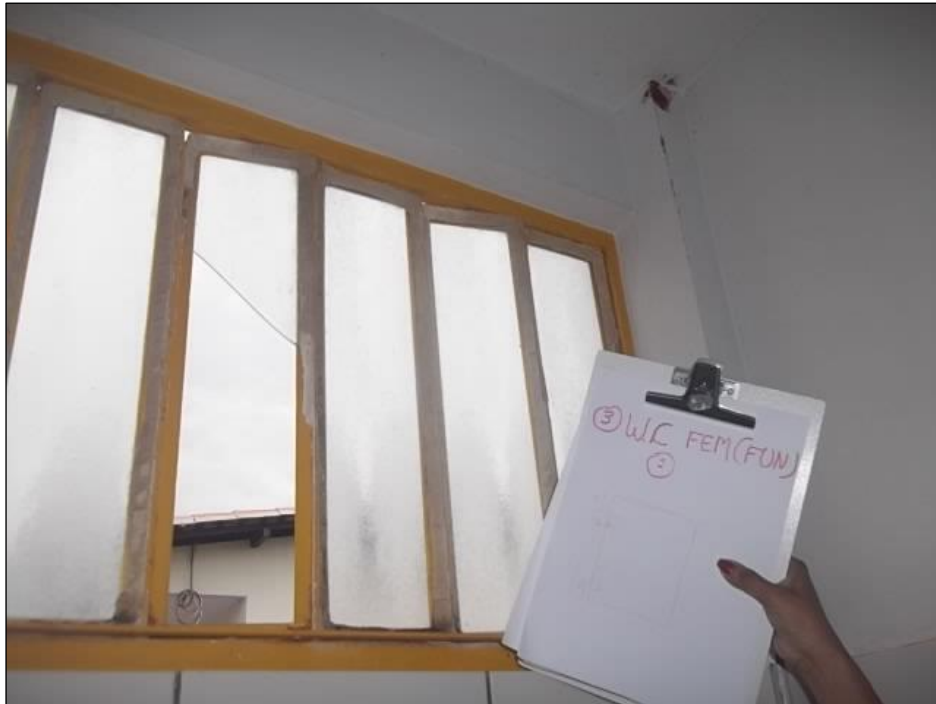
8.4.1 WC F (FUNCIONÁRIOS)

Figura 36: Vidro Jateado quebrado

- ✓ Prioridade 2
- ✓ Classificação das anomalias: Endógena
- ✓ Intervenção: Substituir vidro quebrado por um novo.

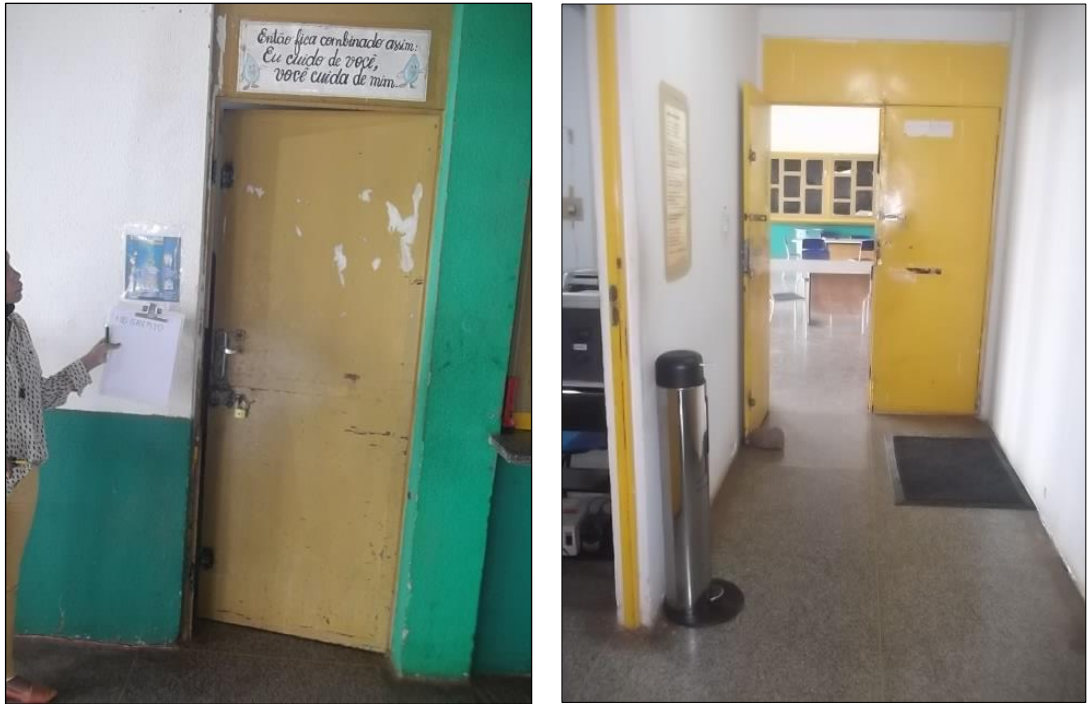
8.4.2 GRÊMIO e DIRETORIA, respectivamente.

Figura 37: Porta danificada

- ✓ Prioridade 2
- ✓ Classificação das anomalias: Endógena
- ✓ Intervenção: Substituir porta danificada por uma nova

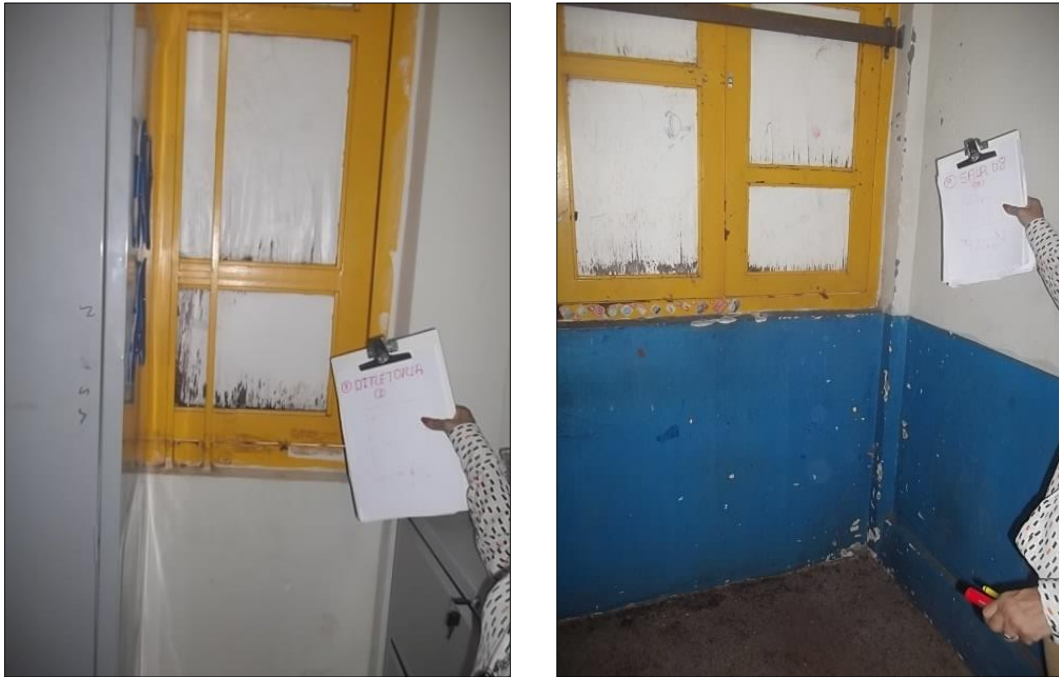
8.4.2 DIRETORIA e SALA DE AULA 08, respectivamente.

Figura 38: Madeira manchada

✓ Intervenção: Instalar novas placas de madeira na esquadria. Pintar todas as riscadas com tinta esmalte sintéticas cor padrão.

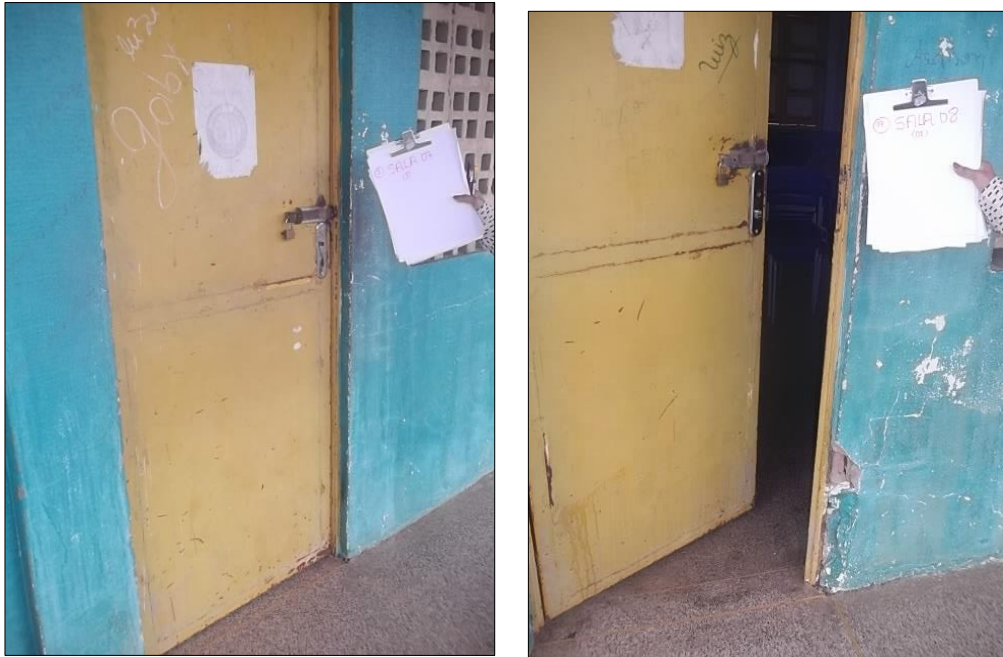
8.4.3 SALA DE AULA 07 e SALA DE AULA 08, respectivamente.

Figura 39: Porta danificada

✓ Intervenção: Substituir porta danificada por uma nova

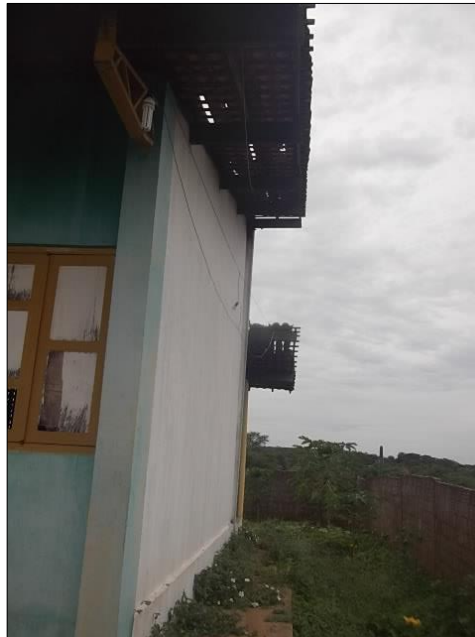
8.5.1 FACHADA

Figura 40: telhas deslocadas ou quebradas

- ✓ Prioridade 1
- ✓ Classificação das anomalias: Exógena
- ✓ Intervenção: Executar retelhamento nas áreas afetadas.

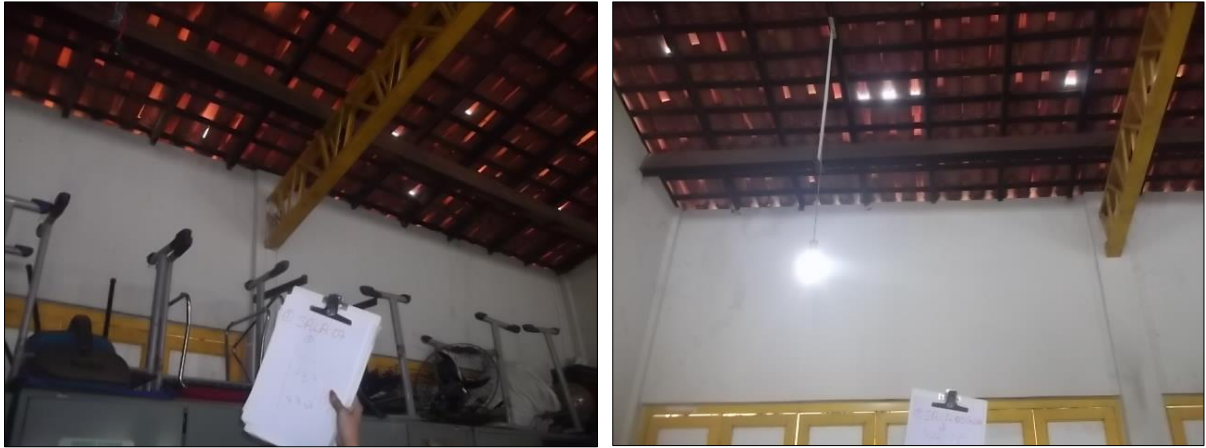
8.5.1 SALA DE AULA 07 E SALA DE AULA 05, respectivamente.

Figura 40: goteira

- ✓ Prioridade 1
- ✓ Classificação das anomalias: Exógena
- ✓ Intervenção: Fazer retelhamento das áreas danificadas.

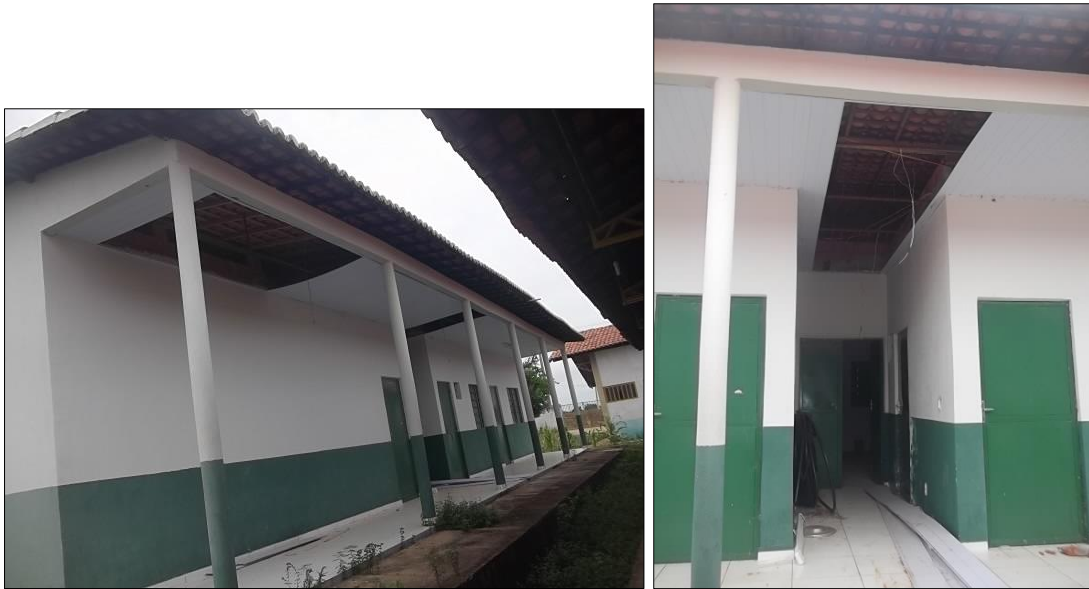
8.5.2 UAPI (UNIVERSIDADE ABERTA DO PIAUI)

Figura 41: Forro de PVC danificado

- ✓ Prioridade 1
- ✓ Classificação das anomalias: Exógena
- ✓ Intervenção: Repor placas de PVC danificadas por novas

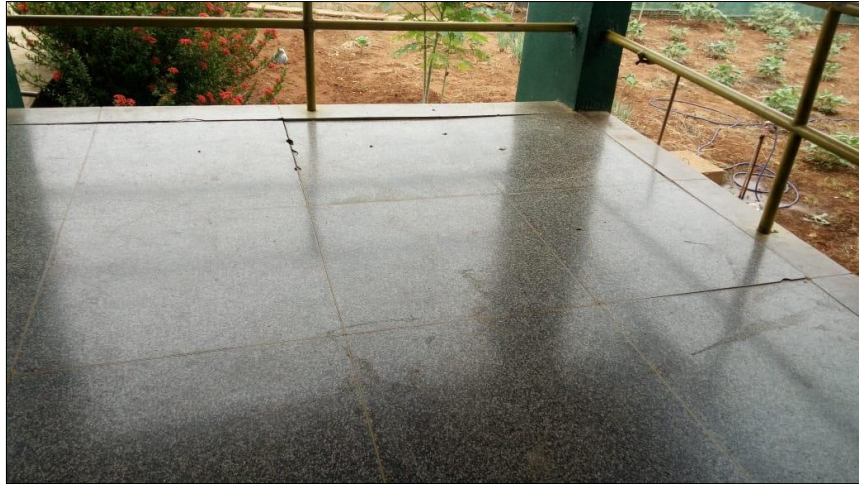
8.6.1 PÁTIO

Figura 42: Recalque no piso granilite

- ✓ Prioridade 1
- ✓ Classificação das anomalias: Exógena
- ✓ Intervenção: Fazer análise do solo, solucionar problema de recalque e substituir piso danificado.

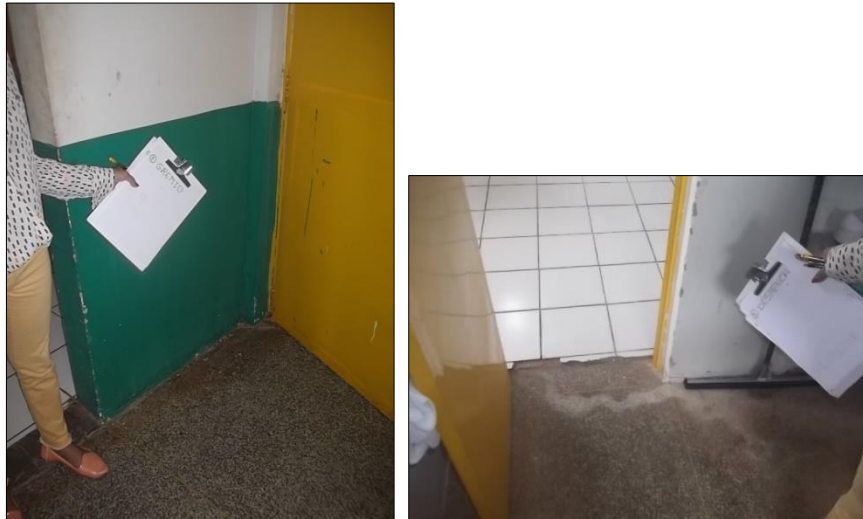
8.6.2 GRÊMIO e DESPENSA

Figura 43: Piso granilite manchado

- ✓ Prioridade 1
- ✓ Classificação das anomalias: Exógena
- ✓ Intervenção: Substituir placas de granilite manchadas por uma novas.

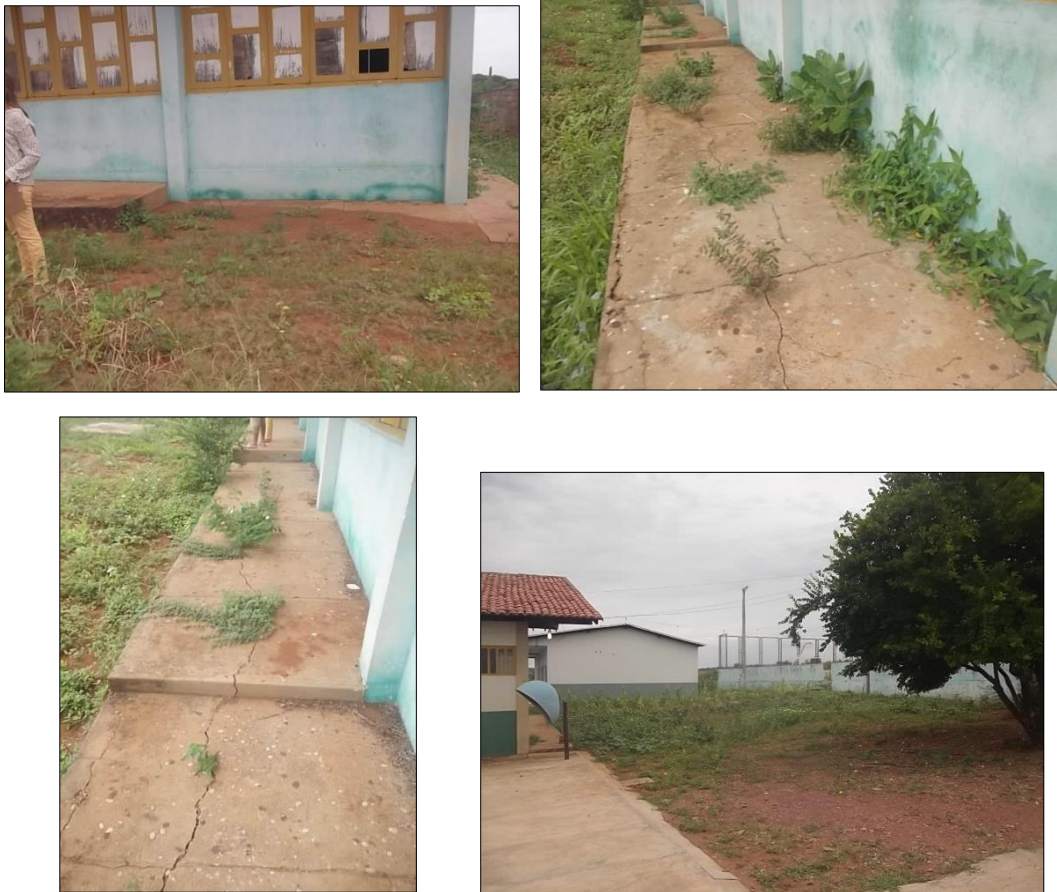
8.6.3 CALÇADA

Figura 44: Calçada danificada, enterrada e com vegetação

- ✓ Prioridade 1
- ✓ Classificação das anomalias: Endógena
- ✓ Intervenção: Retirar vegetação, refazer calçada elevando o piso nos locais onde ela se encontra baixa, bem como reparar calçada danificada. Aplicar chapisco de proteção com impermeabilizante ate altura de 1m.

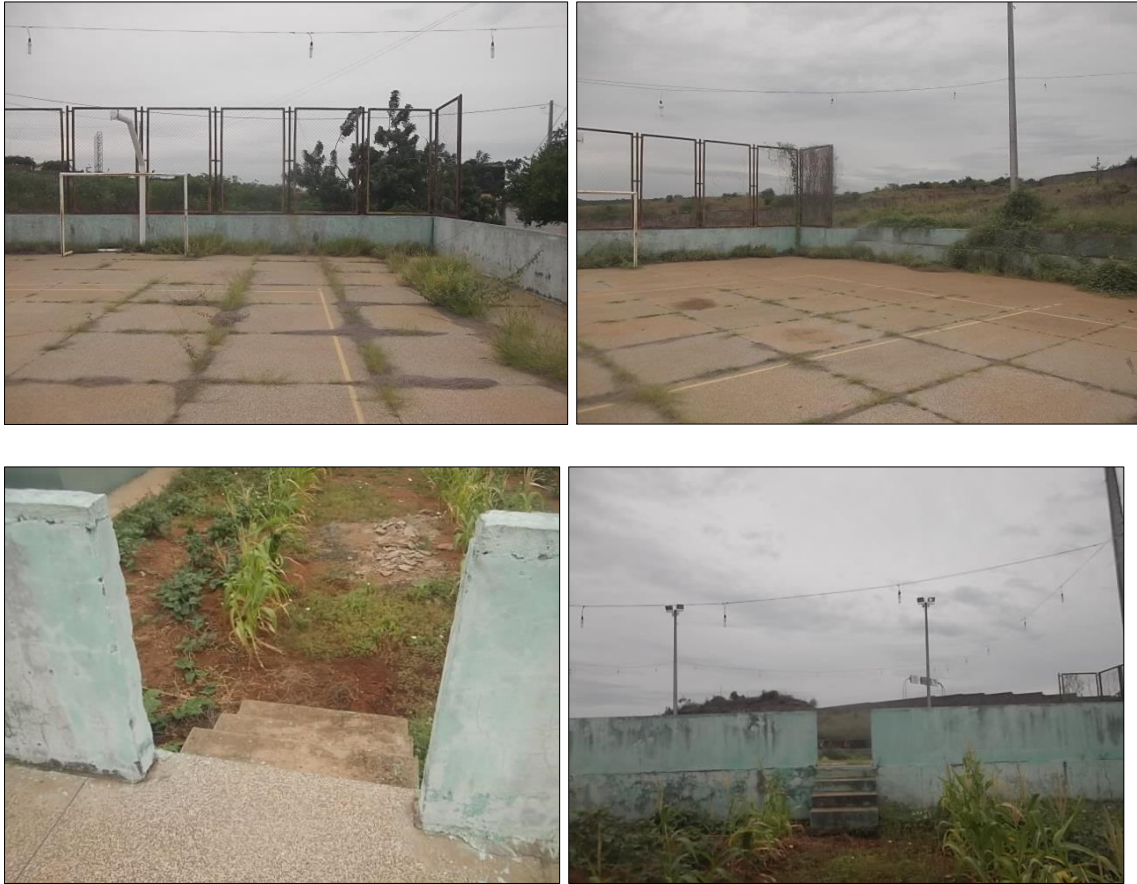
8.6.4 QUADRA POLIESPORTIVA. (DESATIVADA)

Figura 45: Piso danificado e com vegetação

- ✓ Prioridade 1
- ✓ Classificação das anomalias: Endógena
- ✓ Intervenção: Retirar vegetação, refazer piso. Reparar e montar todos os elementos desgastados ou faltando na quadra.

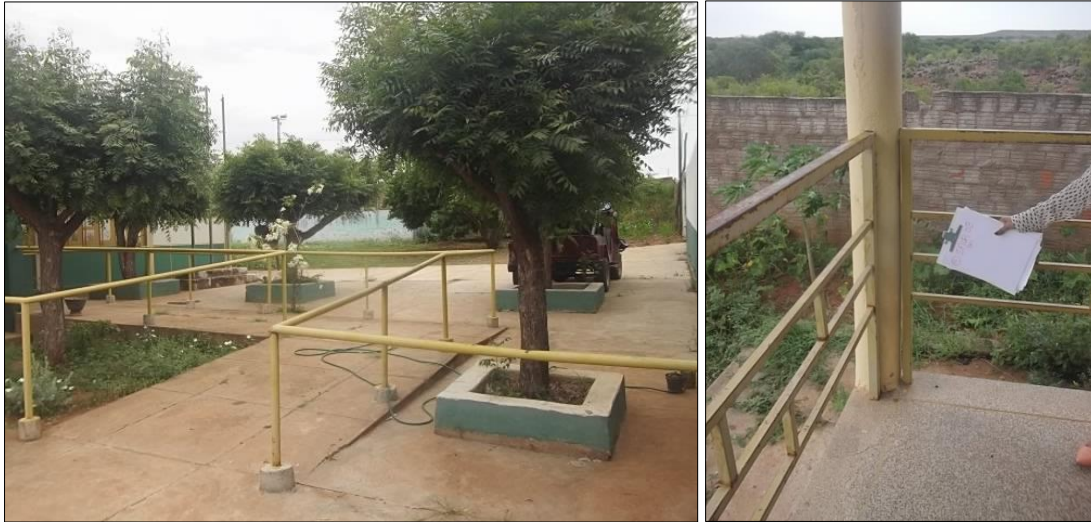
8.6.5 RAMPAS

Figura 46: Rampa de acessibilidade suja e sem sinalização, guarda corpo enferrujado

- ✓ Prioridade 1
- ✓ Classificação das anomalias: Exógena
- ✓ Intervenção: Fazer limpeza do piso e aplicar pintura. Prever piso na lateral de proteção da sujeira, evitando que o piso perca sua rusticidade.

Lixar e pintar guarda corpo com tinta esmalte sintético na cor padrão
