LAUDO TÉCNICO DE INSPEÇÃO

UNIDADE ESCOLAR PROF. LUIZ UBIRACI DE CARVALHO
Rua Projetada, s/n Tamboril.
Isaias Coêlho - PI

Fevereiro/2021

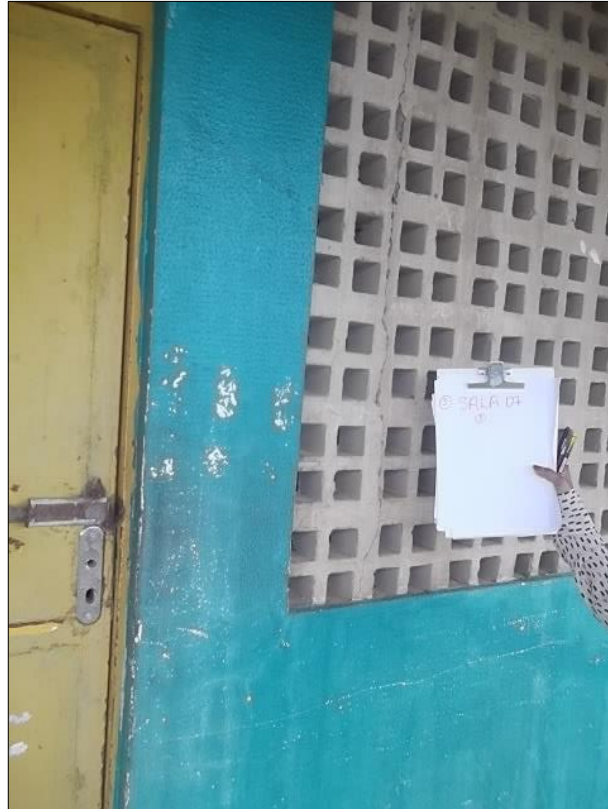
8.7.1 SALA DE AULA 07

Figura 47: Combogó quebrado e perca de privacidade

- ✓ Prioridade 2
- ✓ Classificação das anomalias: Exógena
- ✓ Intervenção: Retirar combogó ou fazer preenchimento com placas cimentícias no interior da sala.

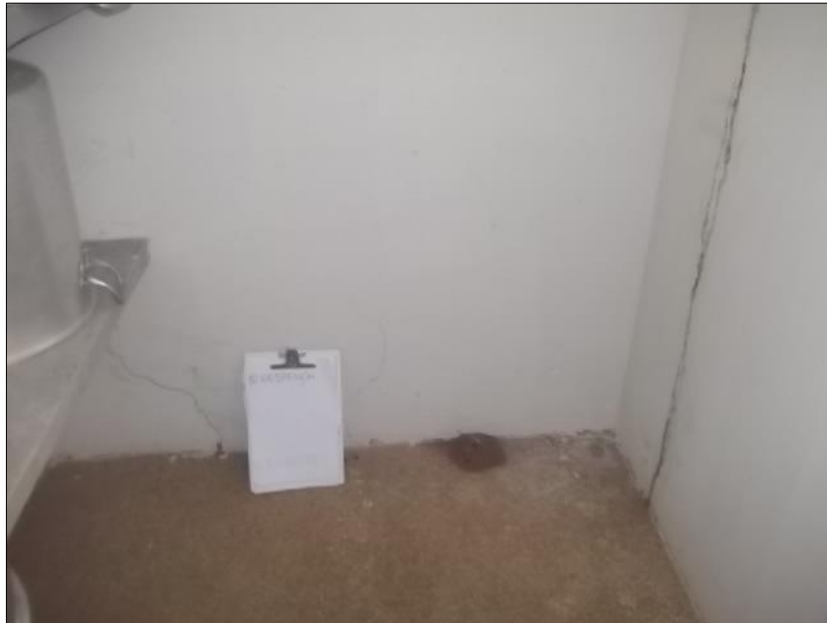
8.7.1 DESPENSA

Figura 48: Formigueiro e Cupim

- ✓ Prioridade 2
- ✓ Classificação das anomalias: Exógena
- ✓ Intervenção: contratar empresa de dedetização para retirar patologia.

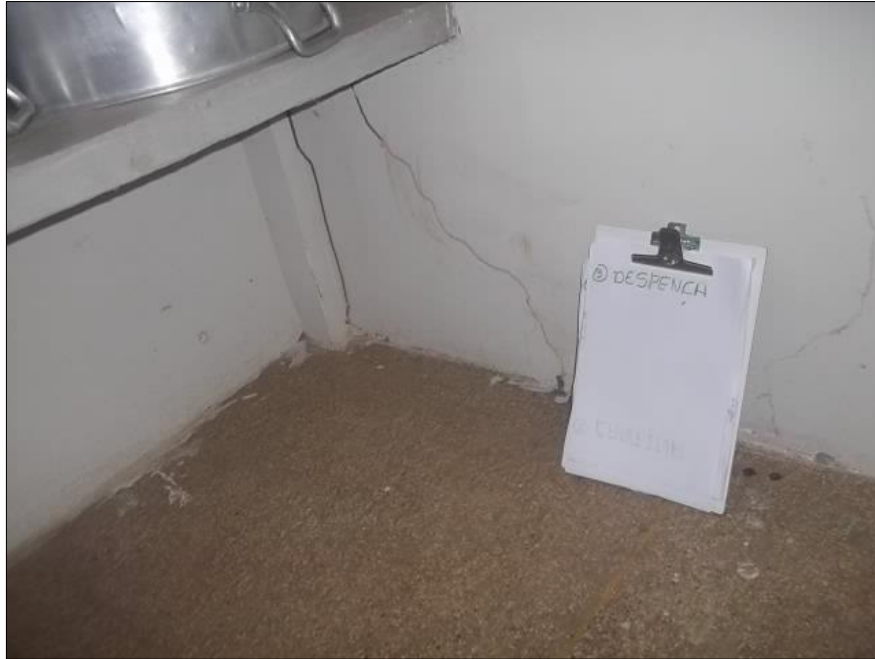
8.7.2 DESPENSA

Figura 49: Friso na parede

- ✓ Prioridade 2
- ✓ Classificação das anomalias: Exógena
- ✓ Intervenção: remover os revestimentos até acessar a camada da alvenaria, preparar sua superfície com chapisco e inserir a argamassa de regularização e pintar.

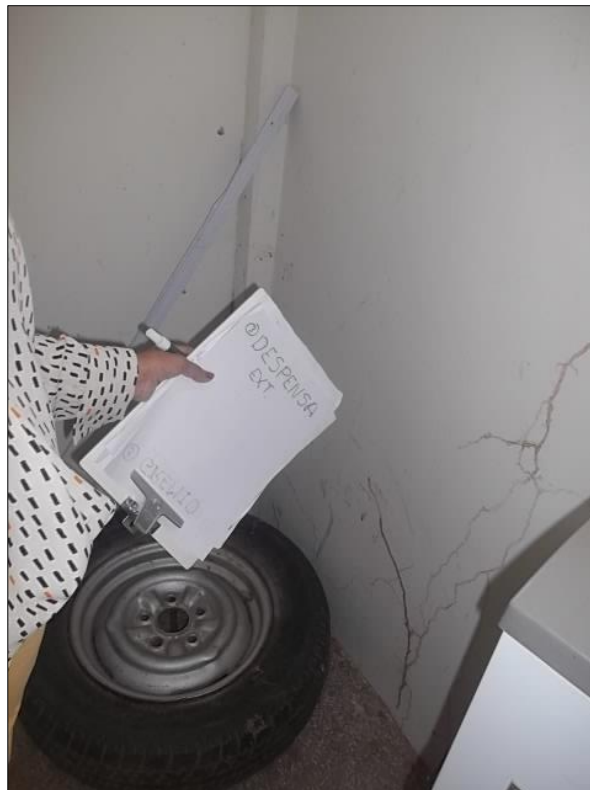
8.7.1 DEPÓSITO ÁREA DE SERVIÇO

Figura 50: Cupim

- ✓ Prioridade 2
- ✓ Classificação das anomalias: Exógena
- ✓ Intervenção: contratar empresa de dedetização para retirar patologia.

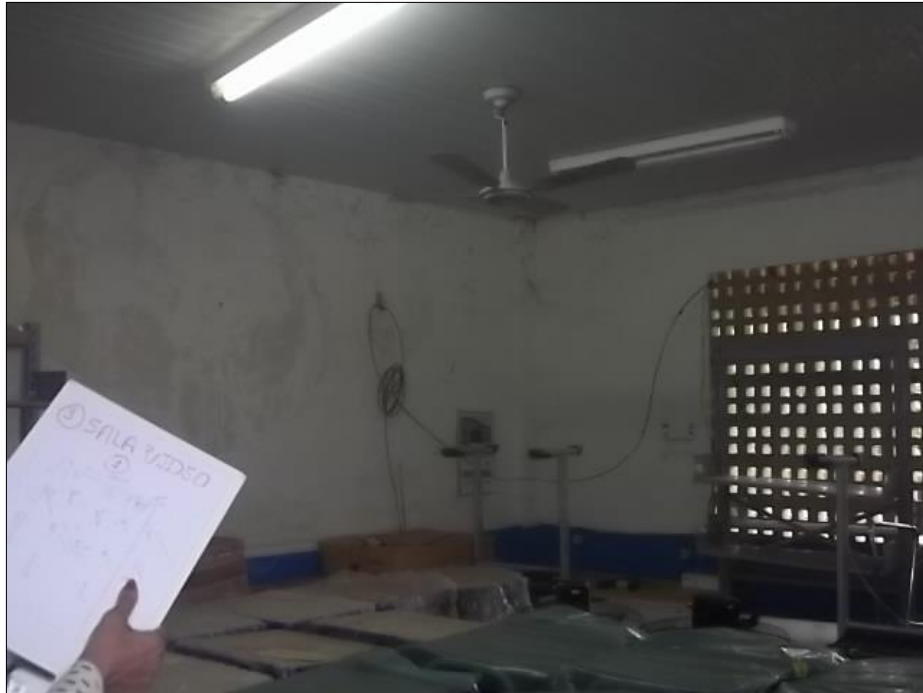
8.7.2 SALA DE VÍDEO

Figura 51: Parede Manchada

- ✓ Prioridade 2
- ✓ Classificação das anomalias: Exógena
- ✓ Intervenção: Sanar vazamento, devido proximidade com a laje do pátio, lixar, aplicar produto impermeabilizante na parede e refazer acabamentos.

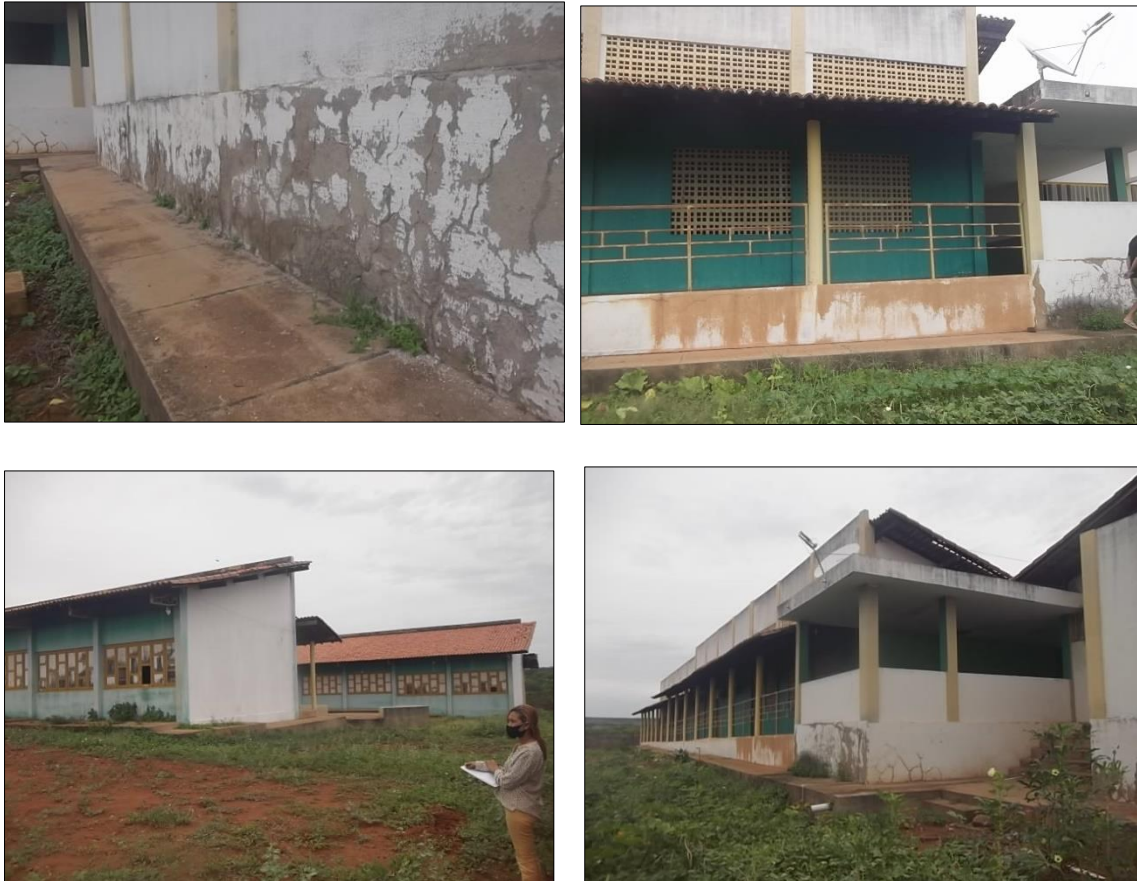
8.7.2 FACHADAS

Figura 52: Deslocamento e paredes manchadas

- ✓ Prioridade 1
- ✓ Classificação das anomalias: Exógena
- ✓ Intervenção: Retirar reboco, aplicar produto impermeabilizante na parede e refazer acabamentos.

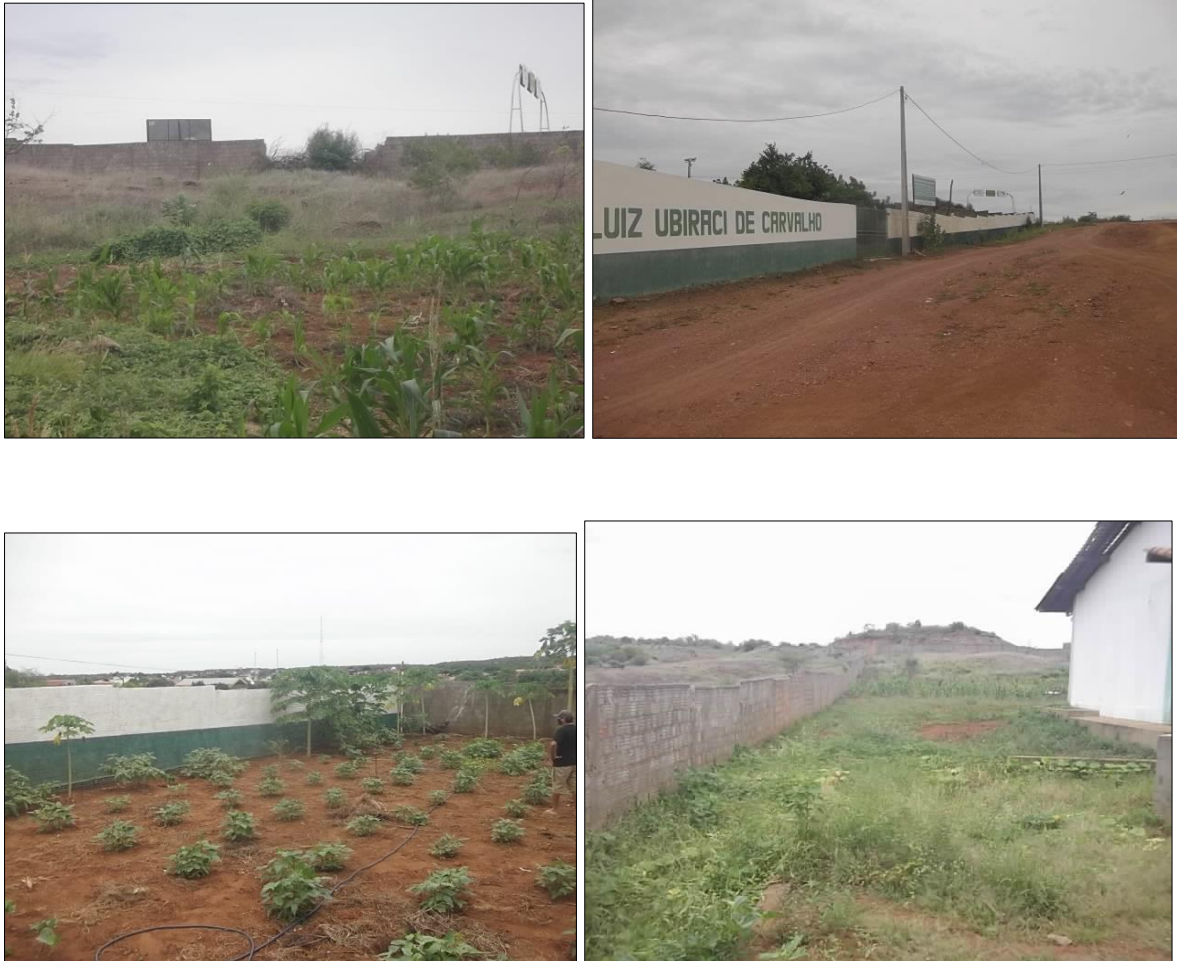
8.7.2 MUROS e HORTA

Figura 53: Parte do muro em ruínas, sem pintura ou desbotada

- ✓ Prioridade 1
- ✓ Classificação das anomalias: Exógena
- ✓ Intervenção: Construir de alvenaria parte caída do muro , e refazer pintura desbotada.
