# LAUDO TÉCNICO DE INSPEÇÃO PREDIAL

*CETI Maria Pires Lima*

Laudo Técnico de Inspeção Predial para a caracterização do estado físico da sede do CETI Maria Pires Lima, nos aspectos de segurança e salubridade.

17/05/2021

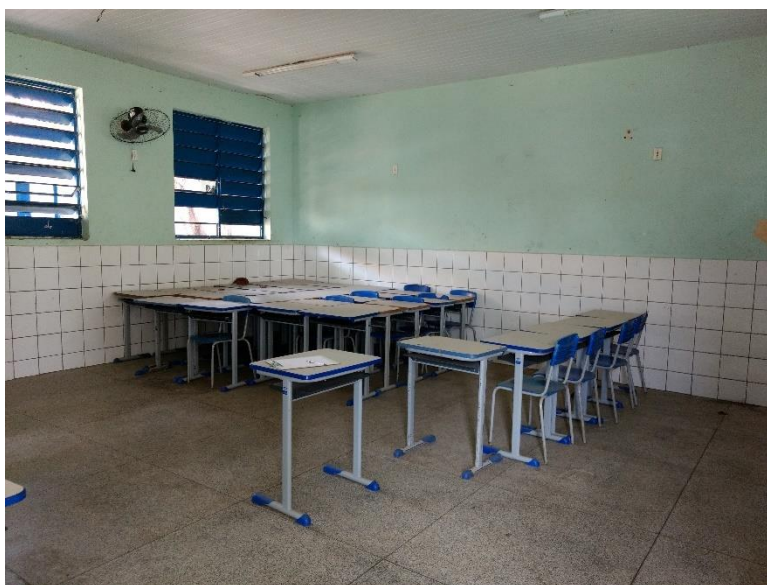
Salas de aula. Apresentam paredes com pintura danificada por infiltração e umidade, mofo descascamento de pintura, bolhas e pinchões. Instalações elétrica disposta de forma improvisada, com fiações expostas e emendas. Forro em PVC possui marcas de chamas, placas soltas e ondulações. Piso granilite. Piso sem polimento e apresentam desgastes próximo as juntas. Janelas possui básculas quebradas

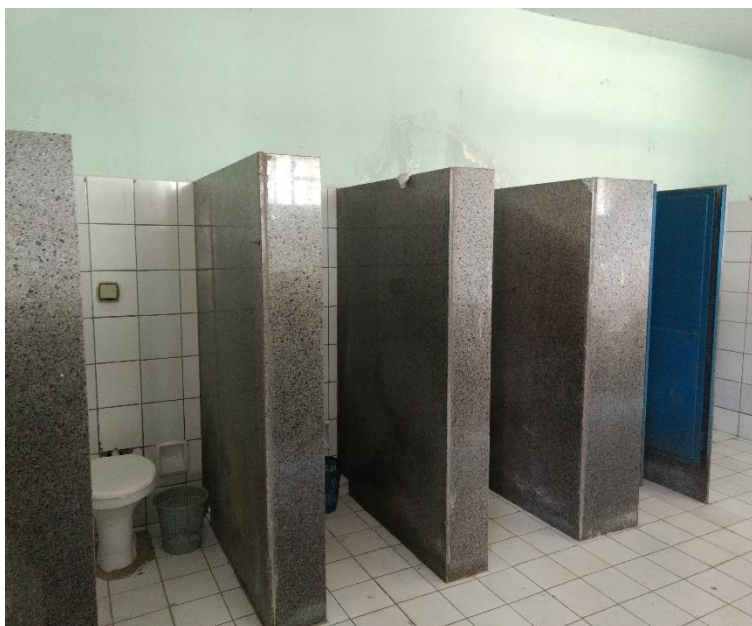
Banheiro Feminino. Apresenta pintura danificada por manchas de infiltrações. As instalações hidrossanitárias apresentam vazamentos. Manchamento de piso cerâmico proveniente do acúmulo de água. Teto com forro de PVC apresentam ondulações. Portas com presença de oxidação e algumas cabines não possuem portas.

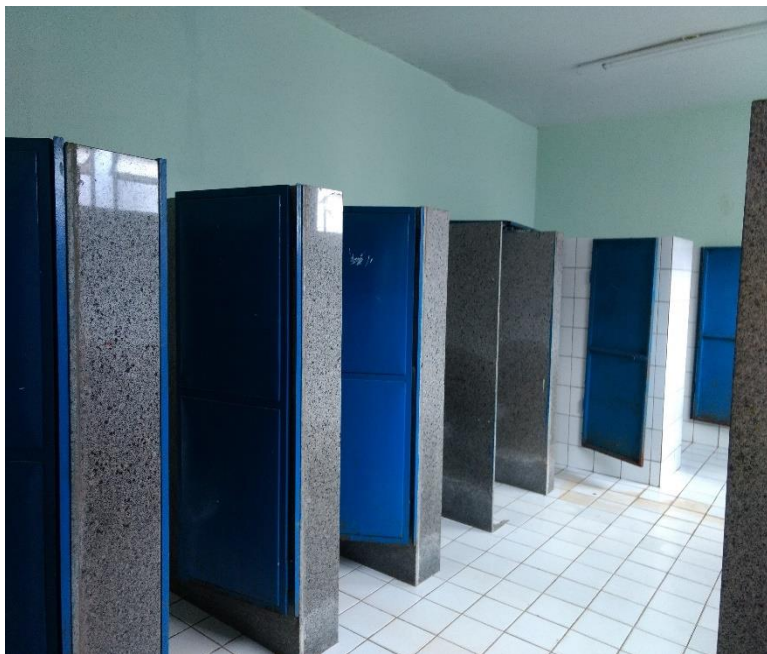
Banheiro Masculino. Apresenta pintura danificada por manchas de infiltrações e saponificação. Instalações elétricas improvisada e sem iluminação. As instalações hidrossanitárias apresentam vazamentos e falta de elementos como cuba e sifões. Manchamento de piso cerâmico proveniente do acúmulo de água. Teto com forro de PVC apresentam ondulações. Portas com presença de oxidação e algumas cabines não possuem portas.

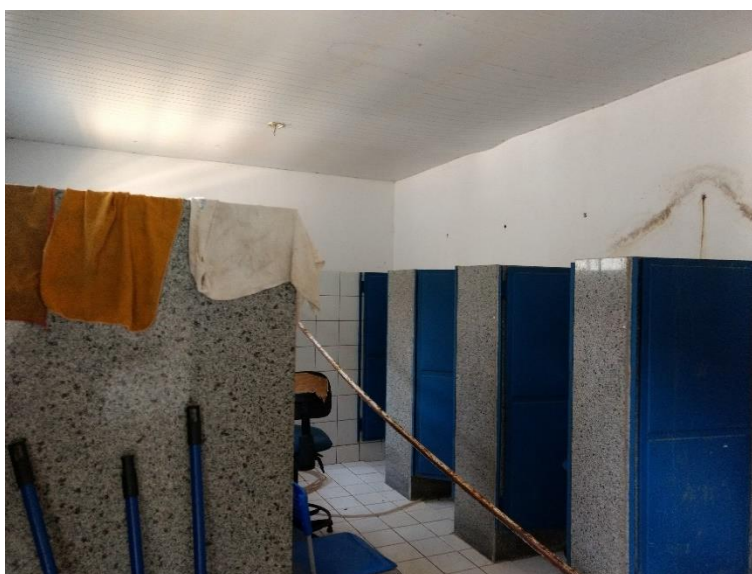
Vestiário Masculino. Apresenta pintura danificada por manchas proveniente de vazamento nas tubulações. Falta de elementos hidrossanitárias como chuveiros e falta de proteção nos ralos. Piso com placas desgastadas. Teto com forro de PVC e piso cerâmico apresentam algumas placas quebradas.

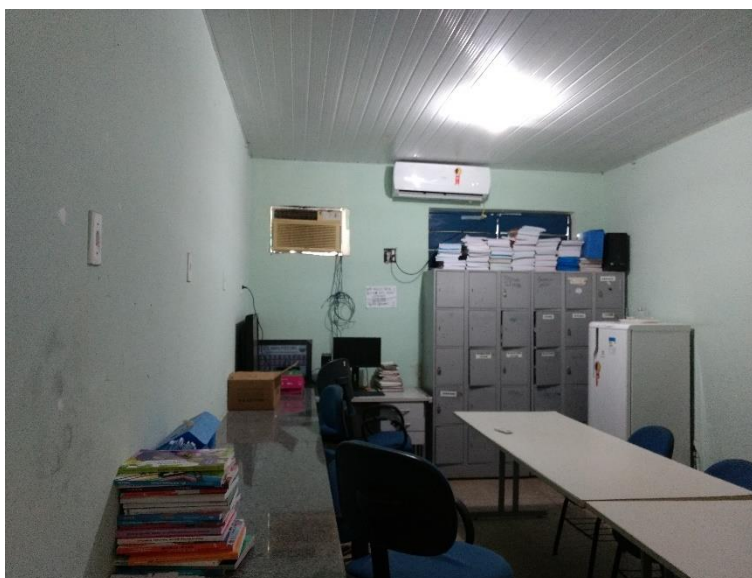
Sala dos professores. Apresenta pintura com manchas de uso e descascamento. As instalações elétricas estão em parte dispostas de forma improvisada. Piso granilite com polimento gasto. Abertura da instalação de ar condicionado sem vedação adequada. Basculante quebrado.

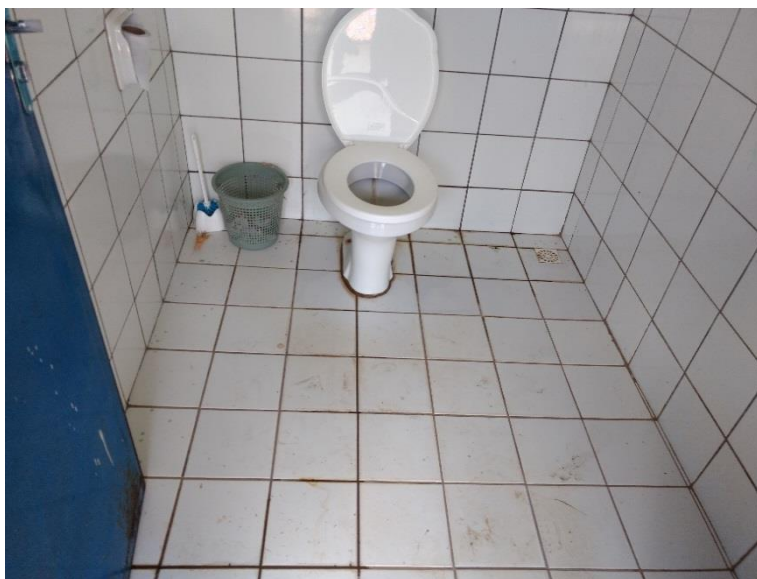
Banheiro Funcionários Feminino. Apresenta vazamento proveniente da bacia sanitária. Esquadria possui oxidação.

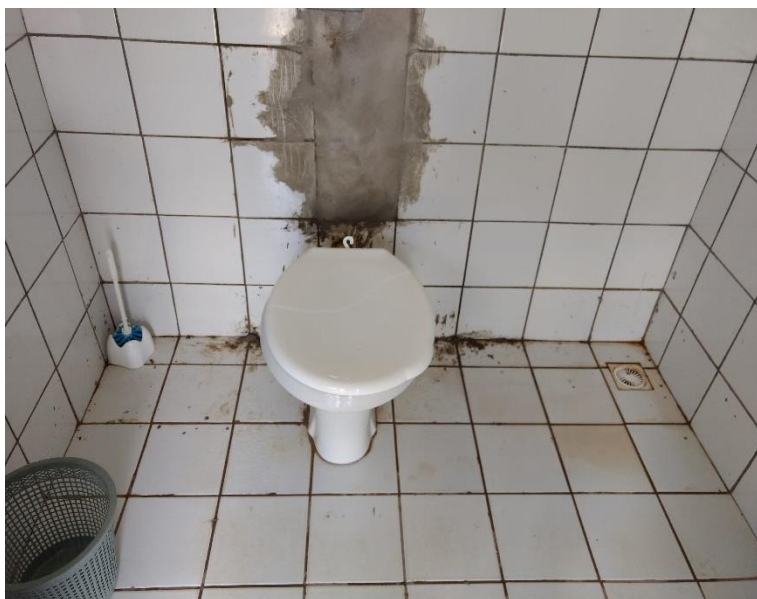
Banheiro Funcionário Masculino. Revestimento e piso cerâmico danificado por reparos na tubulação de descarga. Esquadrias apresentam oxidação.

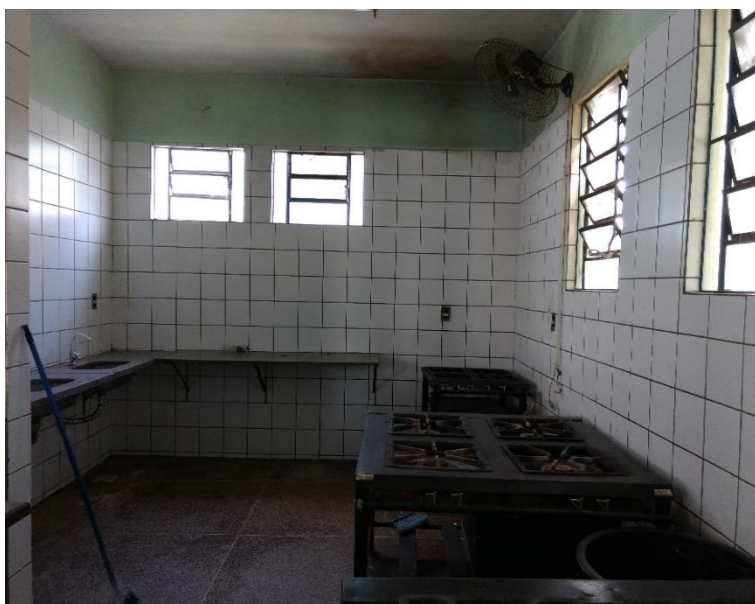
Cozinha. Apresenta pintura e forro de gesso com manchas proveniente da fumaça da cocção. As instalações elétricas sem aterramento, não são padronizadas e estão em parte dispostas de forma improvisada. Piso granilite sem polimento.

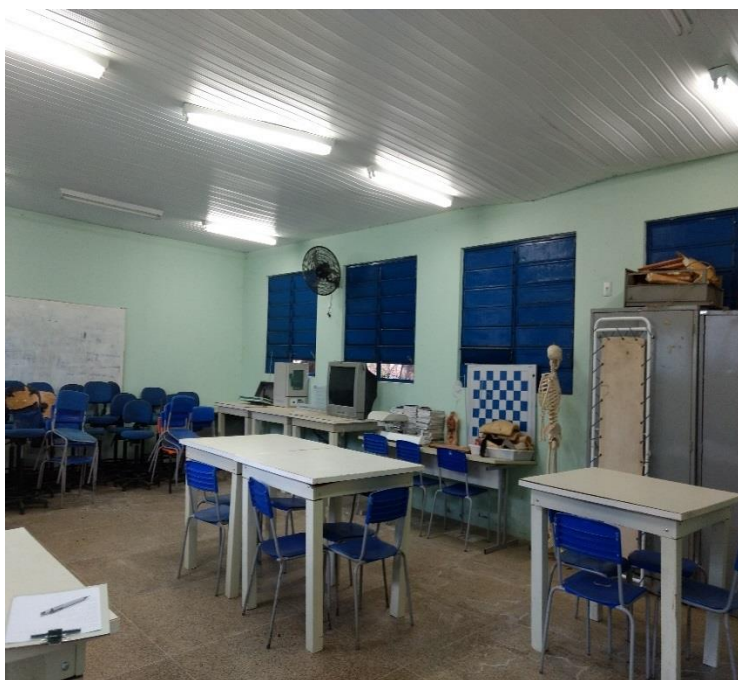
Sala de Ciências. Pintura danificada  
por fissuras e umidade. Forro PVC  
apresentam ondulações.  
Manchamento de piso granilite e  
falta de polimento. Janelas  
possuem básculas quebradas, sem  
vedação.

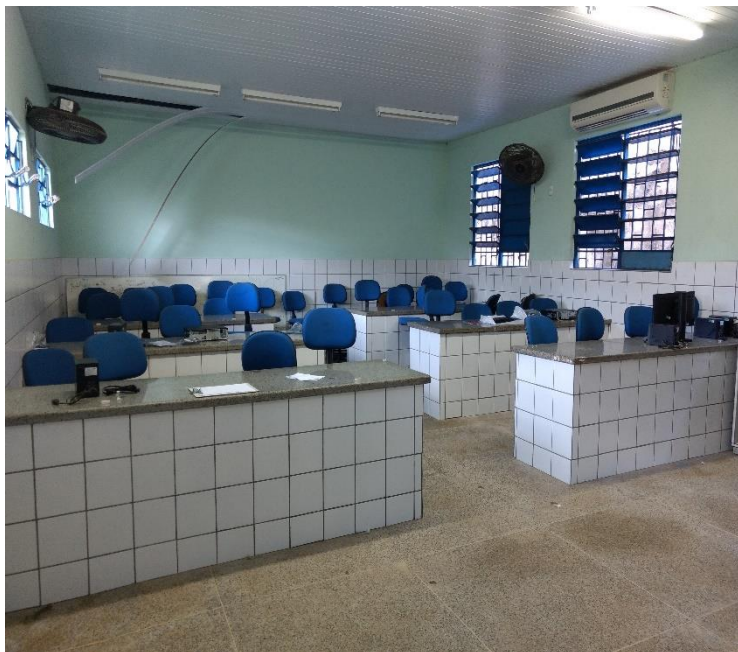
Laboratório de informática. Pintura danificada por manchas de infiltração. Elétrica disposta de maneira improvisada e possuem lâmpadas queimadas. Piso com perda de polimento. Forro PVC apresentam ondulações e placas soltas. Janelas possuem algumas bacias quebradas, impedindo a vedação.

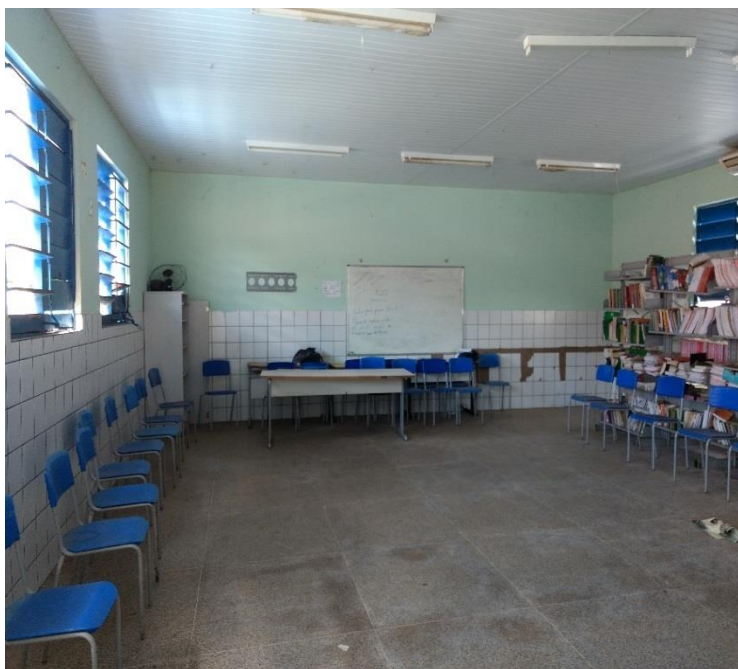
Biblioteca. Revestimento danificado pela retirada de bancadas e instalações hidrossanitárias, pois no ambiente funcionava um laboratório. Manchamento e falta de polimento do piso granilite.

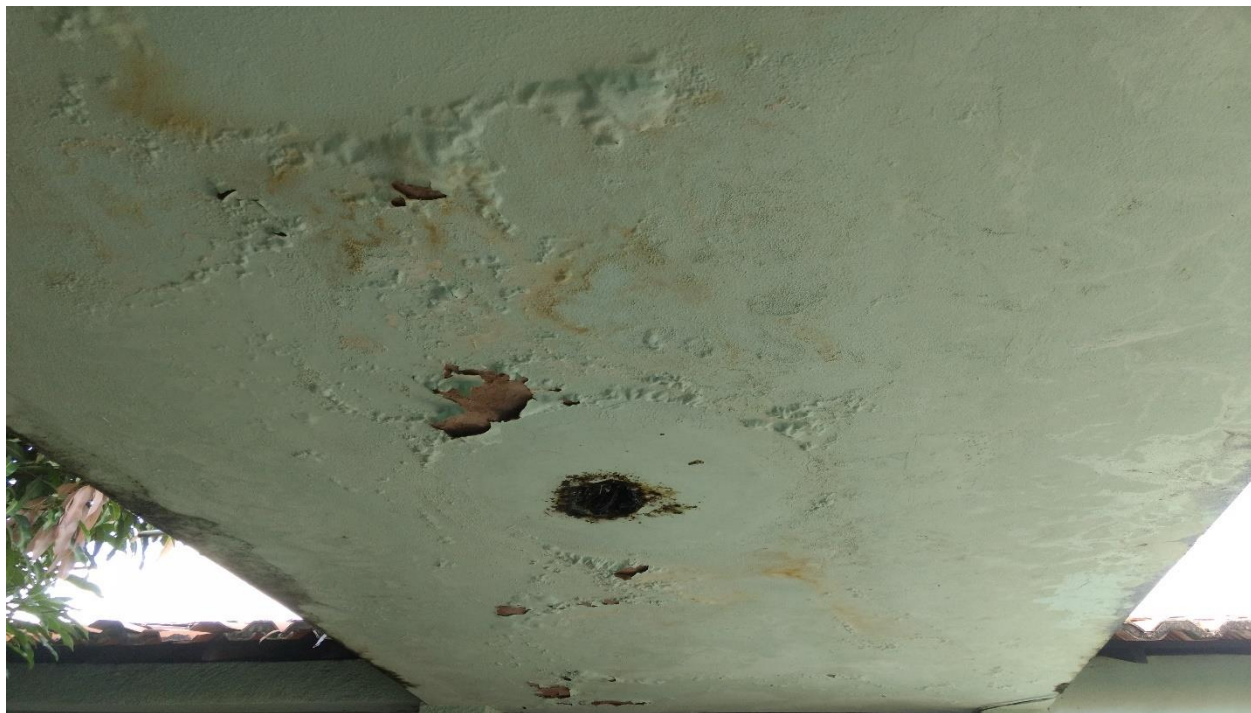
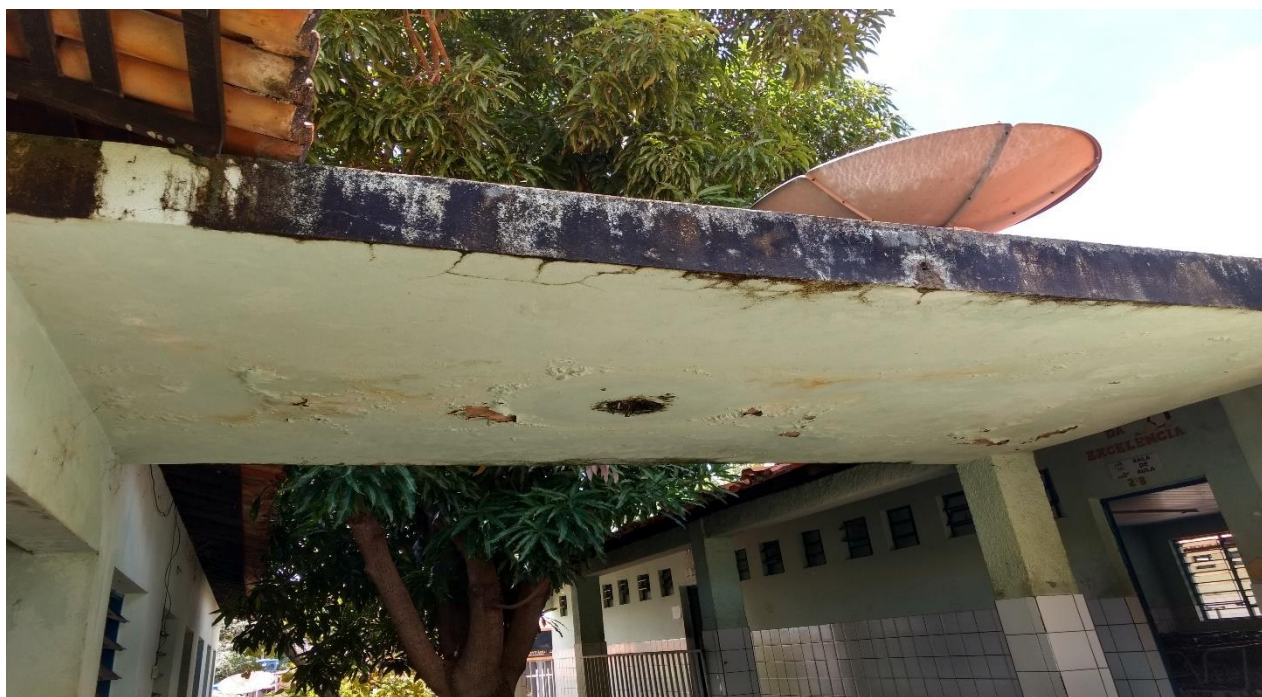
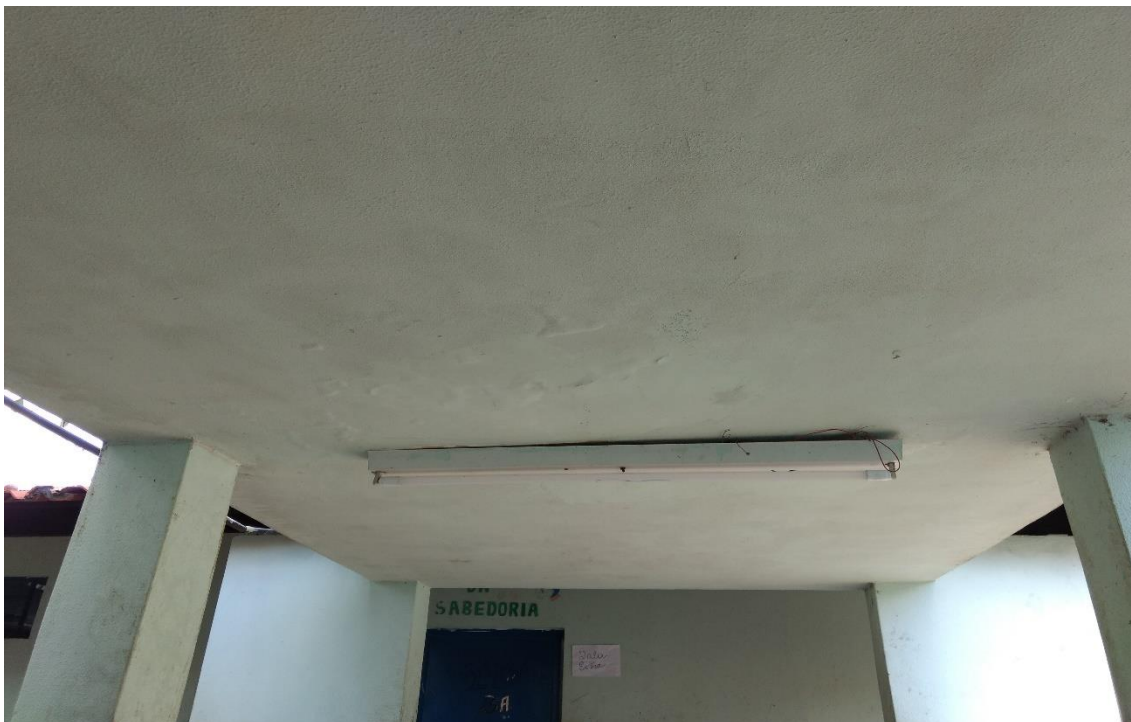
- Evidências de infiltração, umidade e mofo;

É classificado, quanto ao patamar de urgência, **Prioridade 1**, considerando a disseminação de anomalias e a inexistência de qualquer programa de manutenção, o que compromete a vida útil da estrutura. É necessária recuperação imediata da estrutura de concreto, tendo em vista o agravamento do potencial de risco aos usuários, sendo constatada uma perda acentuada do desempenho do sistema.

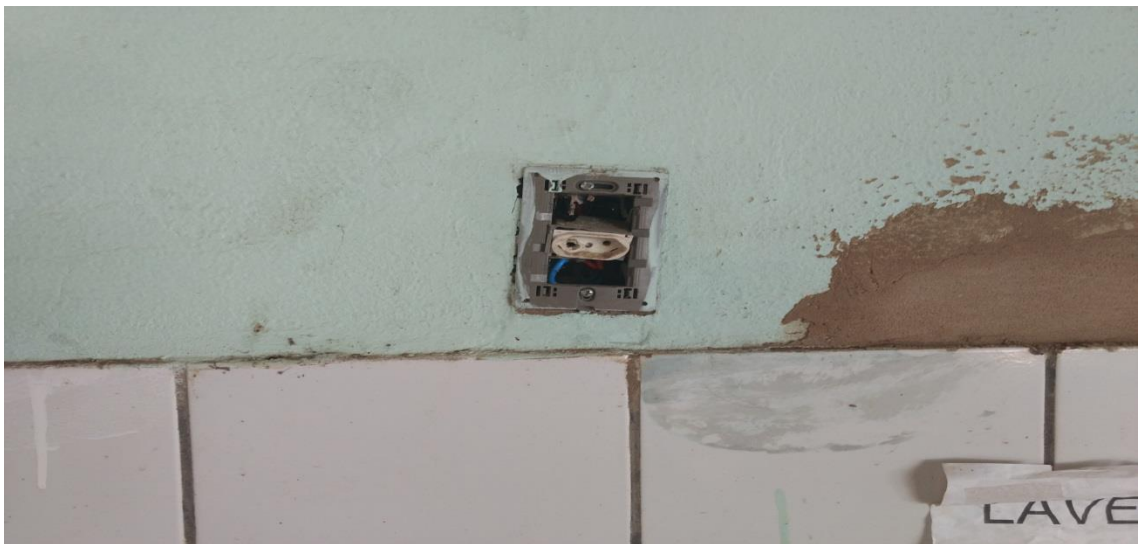
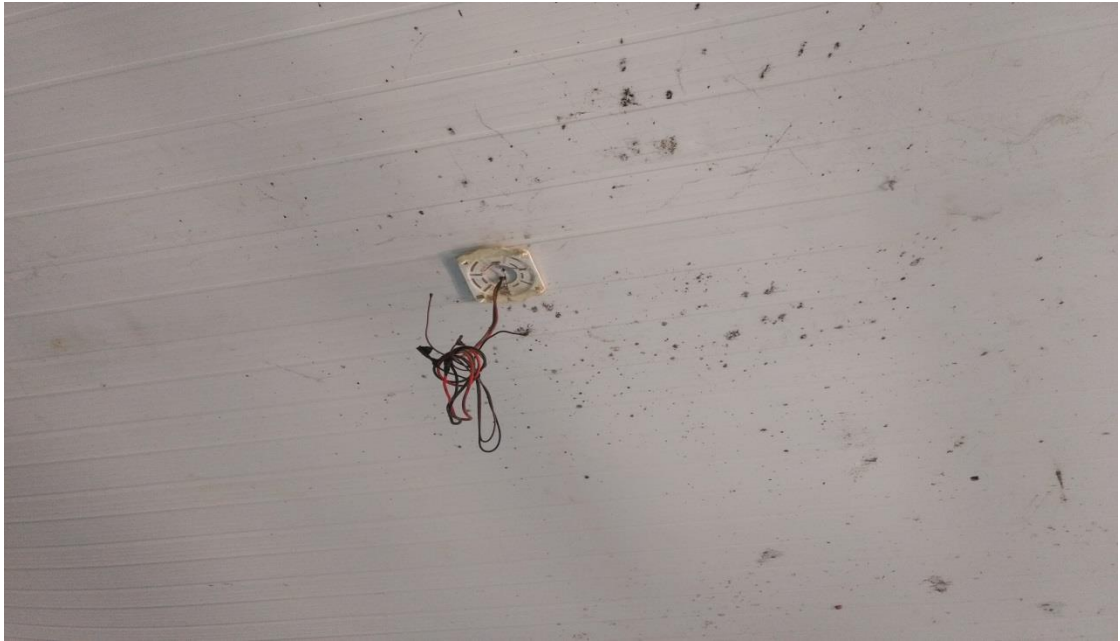
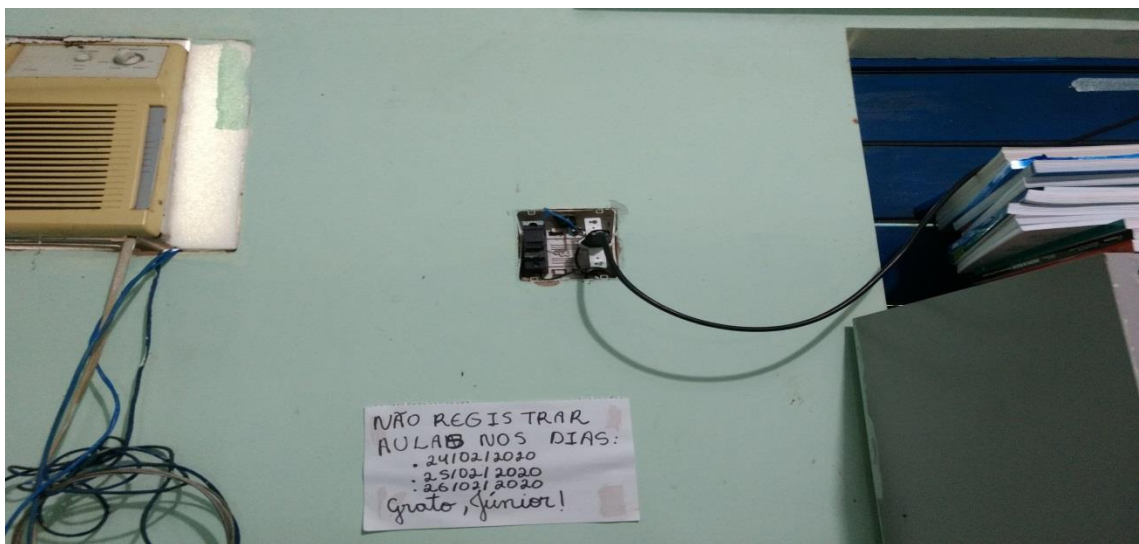
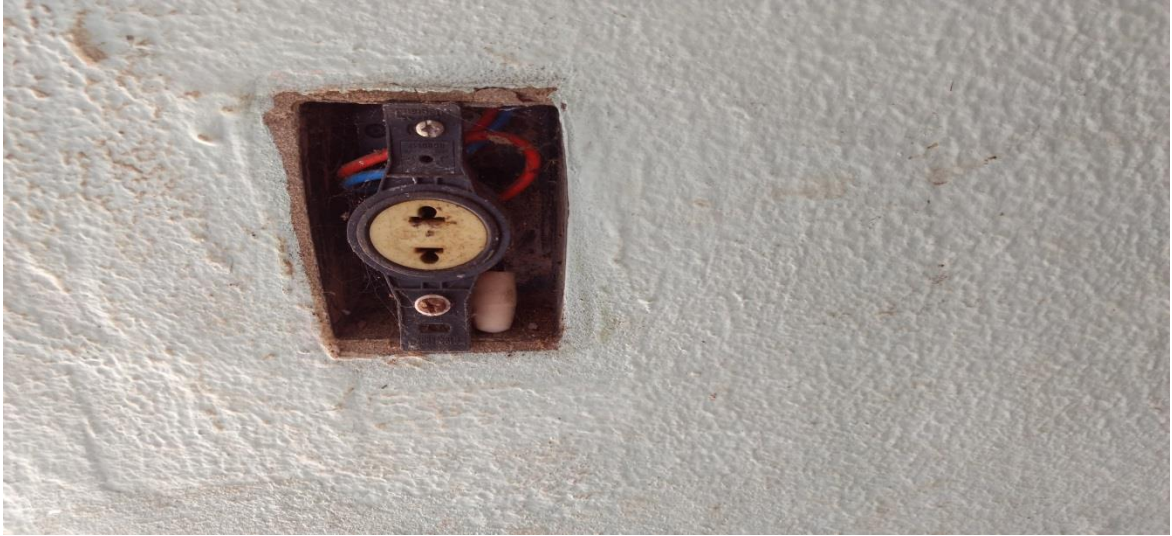
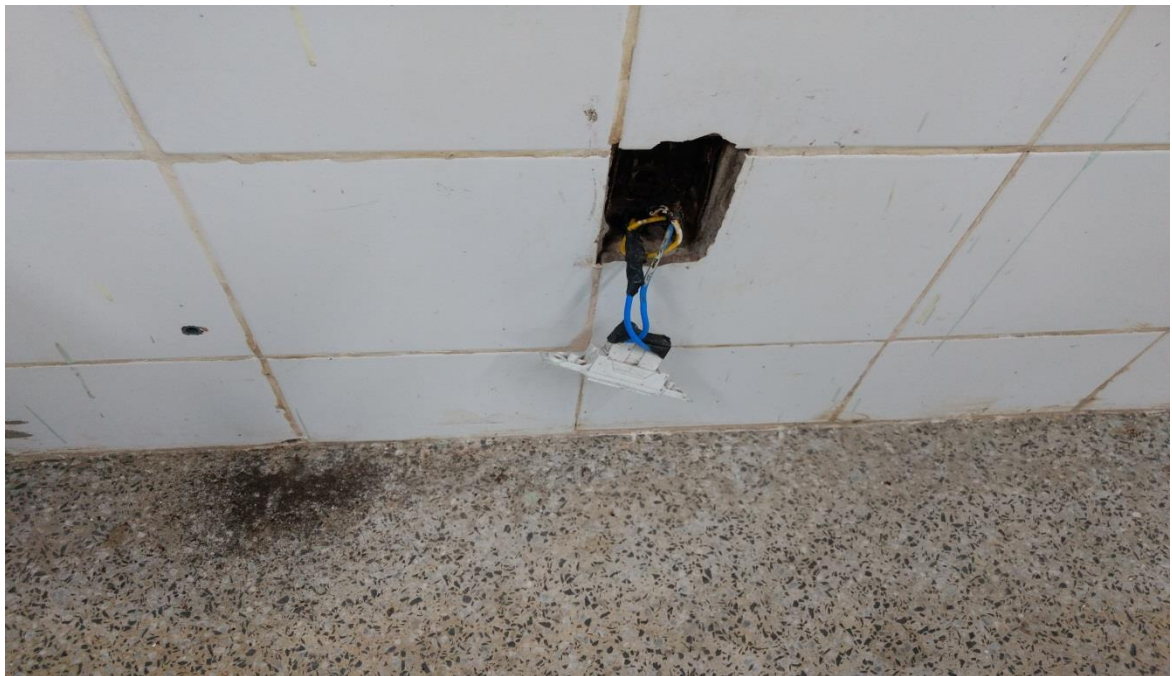
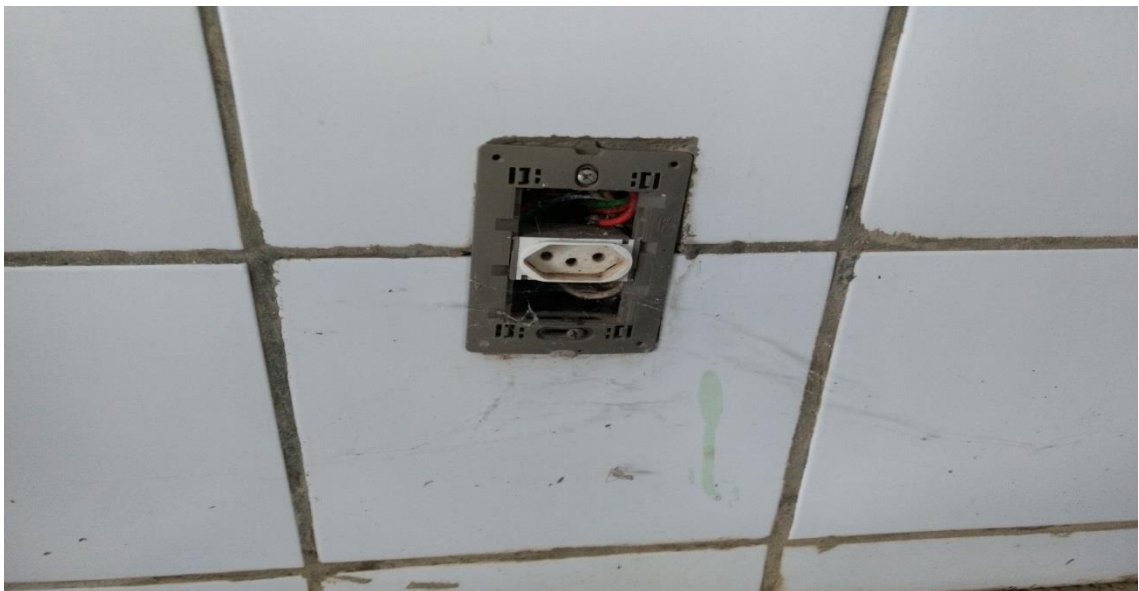
- Redes elétricas aparentes, com emendas sem isolamento e extensões precárias; total desatenção às normas técnicas quanto aos aspectos de dimensionamento e segurança das instalações ao choque e ao curto-circuito elétrico.
- Sem uniformização das tomadas e interruptores utilizados.
- Má disposição da fiação elétrica;

Classificado quanto ao patamar de urgência, **Prioridade 1**, com impacto irrecuperável e com o comprometimento do desempenho e funcionalidade do sistema elétrico em geral, necessitando de intervenção imediata, e interdição, para sanar as irregularidades verificadas, levando-se em consideração o risco à segurança do usuário e ao patrimônio.

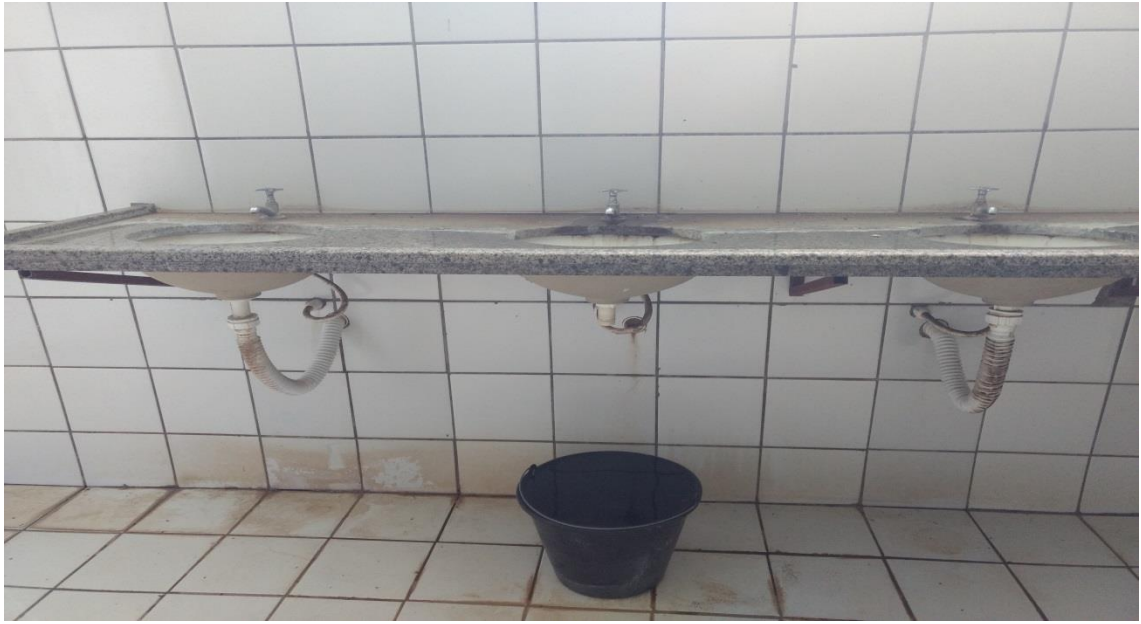
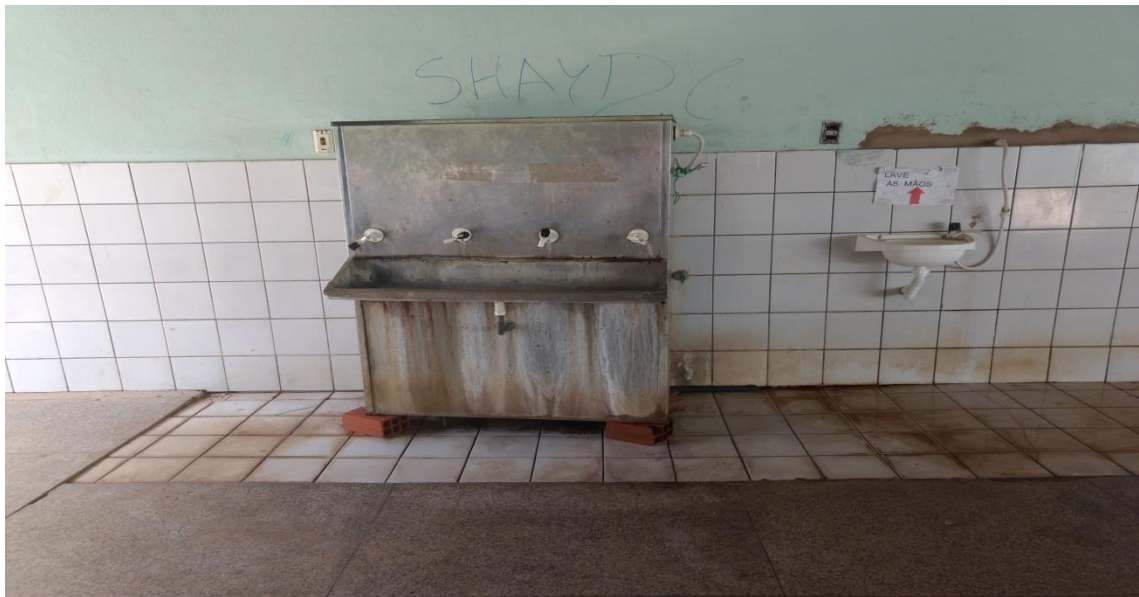
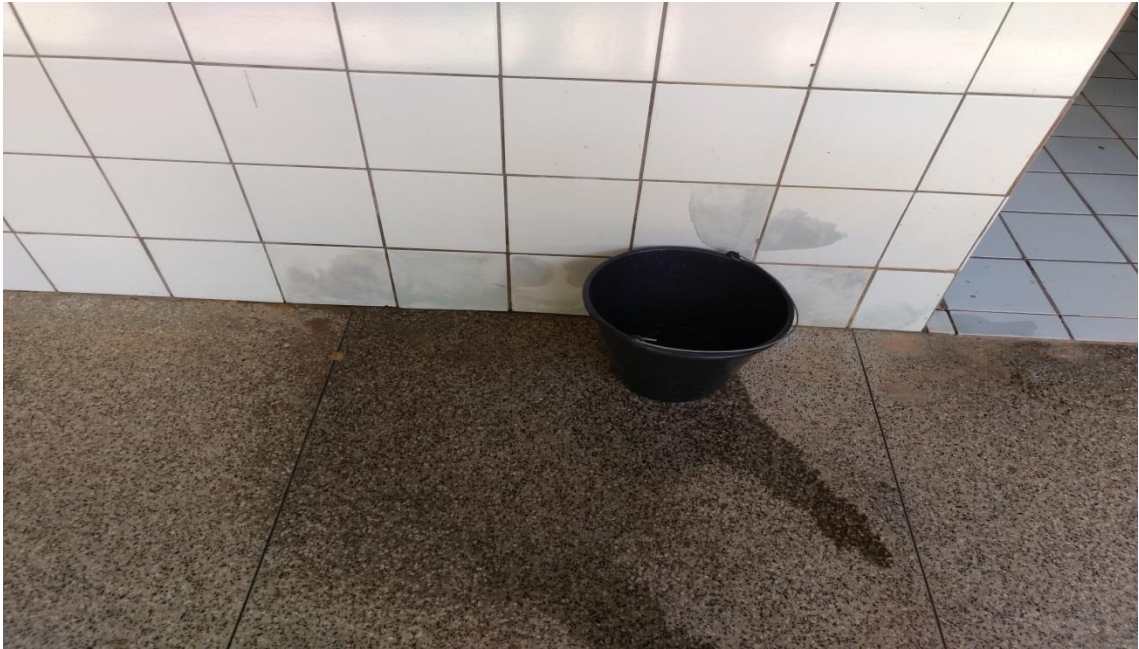
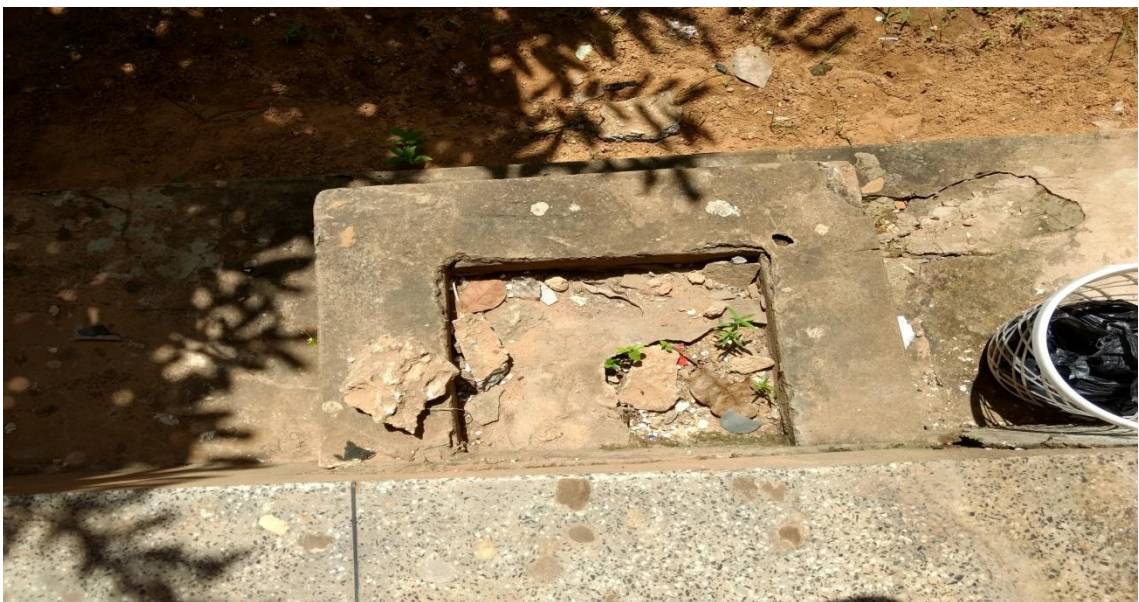
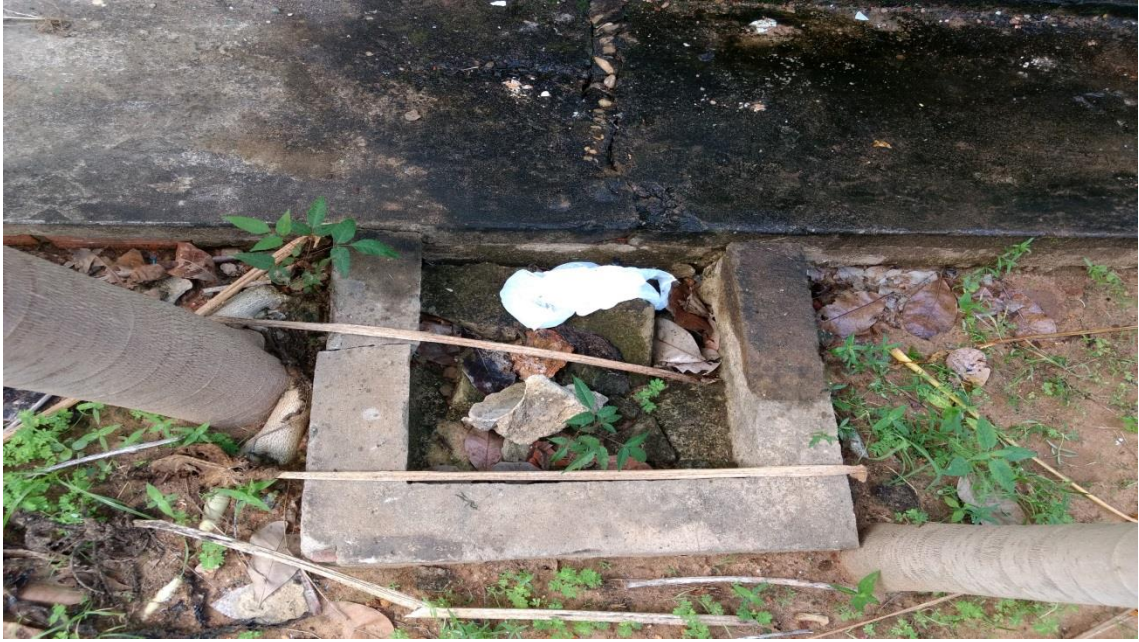
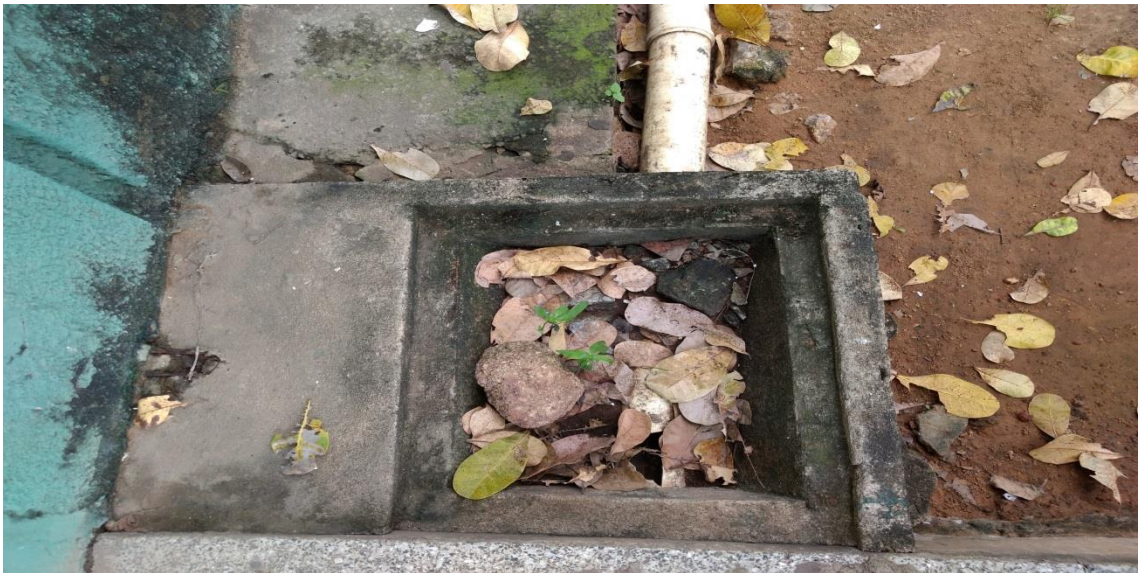
- Rede de esgoto com tubulação exposta e caixas de passagens danificadas, sem isolamento.
- Falta de sistema de drenagem das águas pluviais, havendo acúmulo de água entre os blocos e falta de drenos dos condensadores de ar havendo acúmulo de água sobre o piso;
- Aparelhos sanitários e pias danificadas;
- Tubulação de água dos ramais do reservatório esclerosada
- Ralos dos banheiros sem proteção, facilitando obstrução;

Classificado quanto ao patamar de urgência, **Prioridade 1**, com impacto irreversível e com o comprometimento do desempenho e funcionalidade do sistema hidrossanitário em geral, necessitando de intervenção imediata para sanar as irregularidades verificadas, levando-se em consideração o risco à segurança e saúde do usuário.

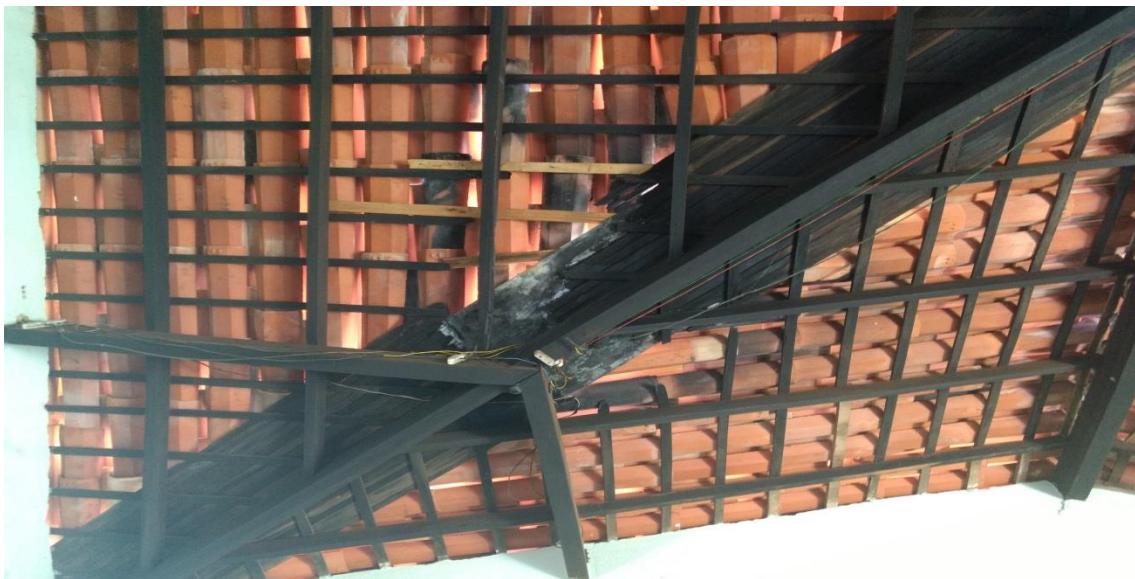
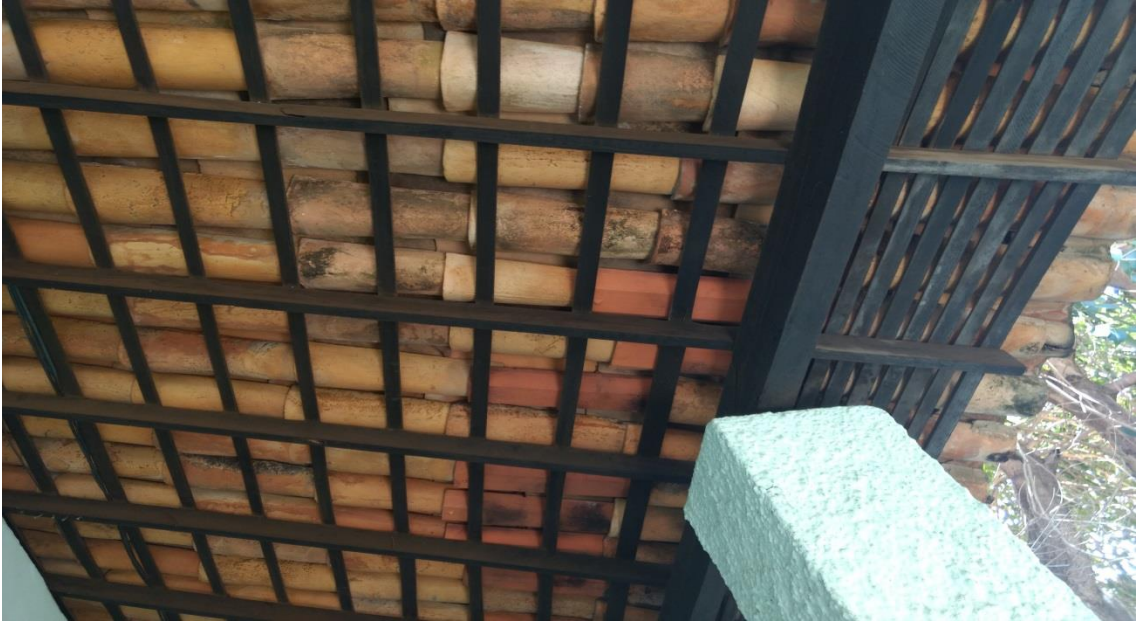
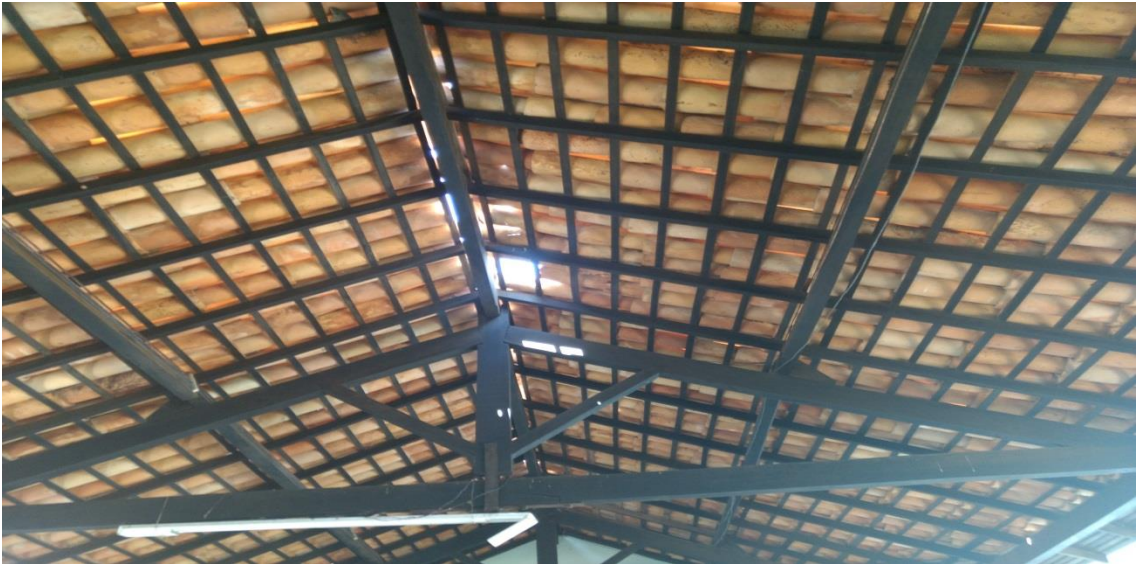
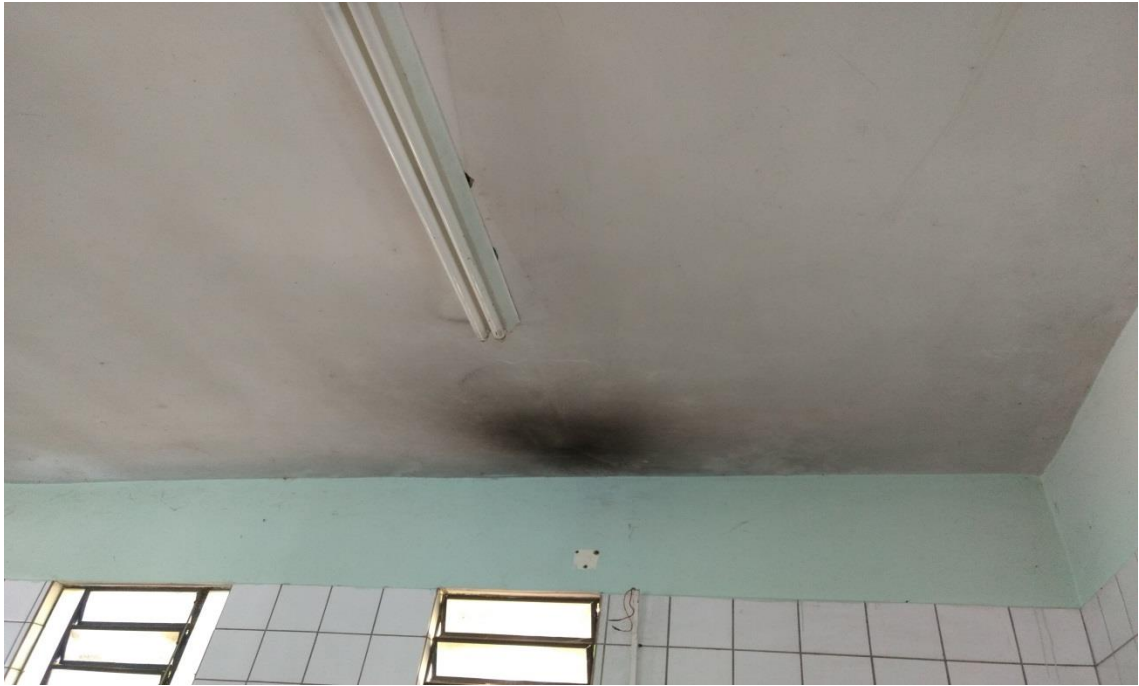
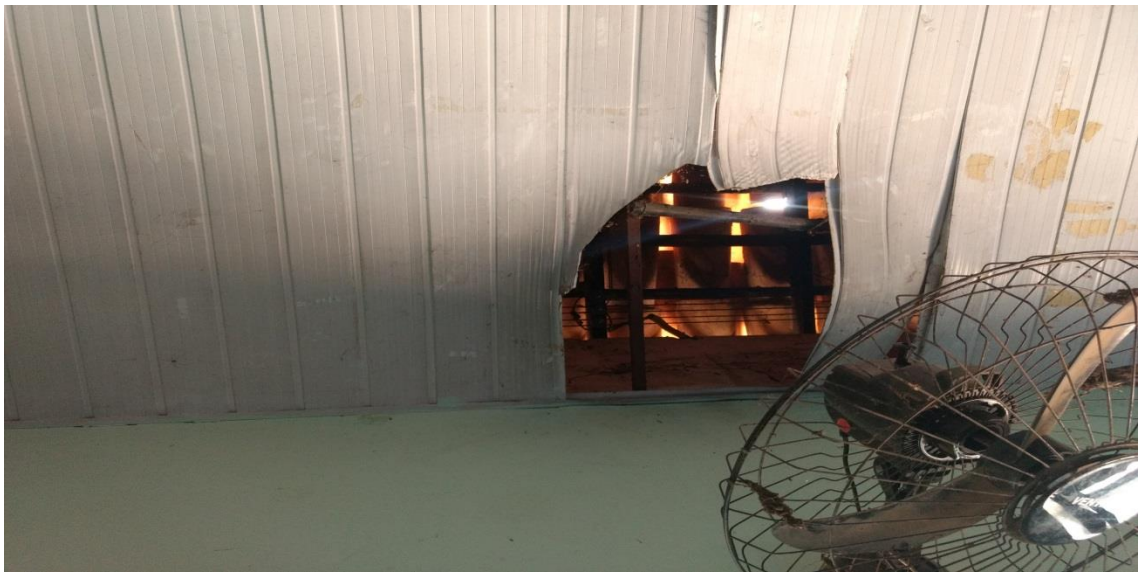
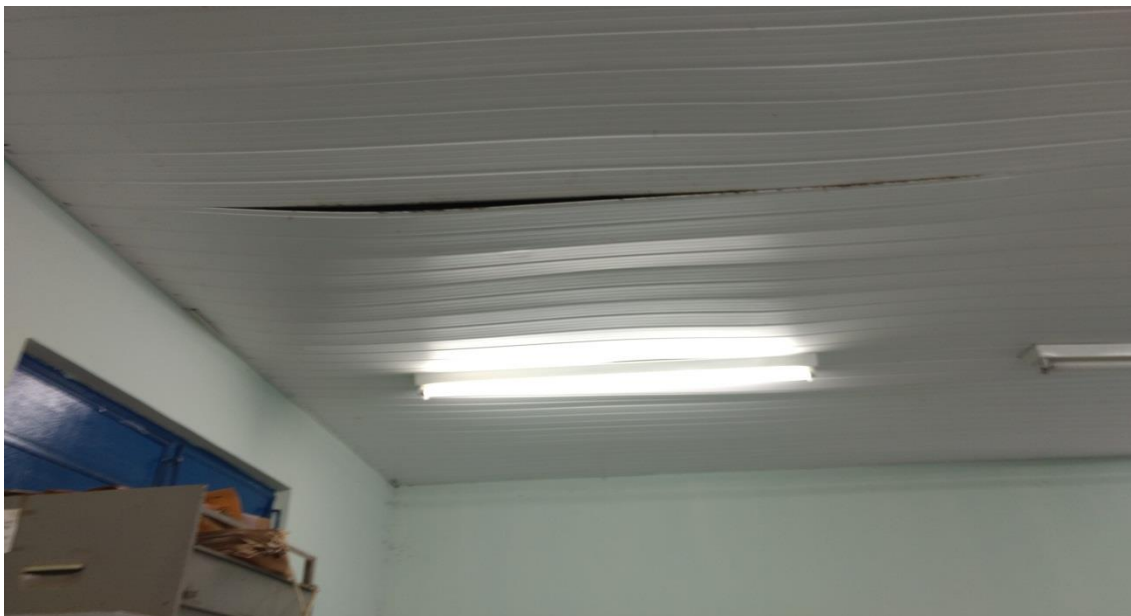
- O telhado da escola não atende ao requisito de estanqueidade, visto que ha umidade na maior parte dos ambientes. Contribuindo com a má qualidade do ar;
- Algumas telhas encontram-se quebradas e mal encaixadas contribuindo com o arranque destas quando há ventanias e aparecimento de goteiras, presente em quase todos os ambientes;
- Os telhados não possuem calhas para direcionamento das águas pluviais, ocorrendo acumulo de água sobre lajes;
- Forros de PVC danificado devido a queima de aparelhos, ondulações e peças mal encaixadas.

Classificado quanto ao patamar de urgência, **Prioridade 1**, com impacto irreversível e com o comprometimento do desempenho e funcionalidade do sistema em geral.
