# LAUDO TÉCNICO DE INSPEÇÃO PREDIAL

*CETI Maria Pires Lima*

Laudo Técnico de Inspeção Predial para a caracterização do estado físico da sede do CETI Maria Pires Lima, nos aspectos de segurança e salubridade.

17/05/2021

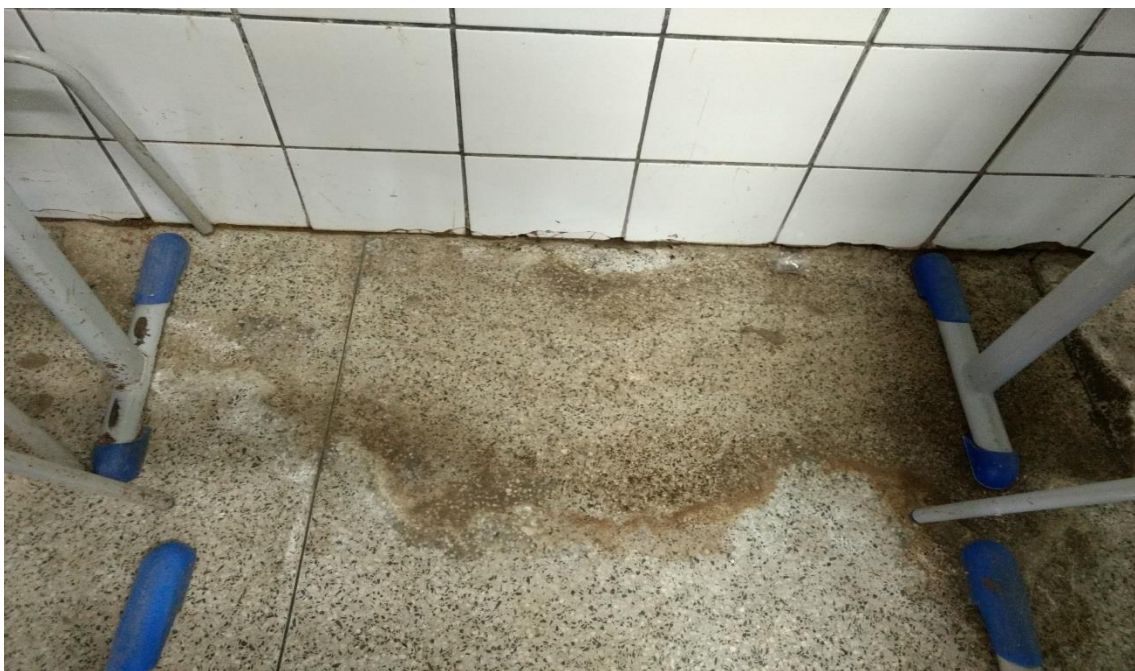
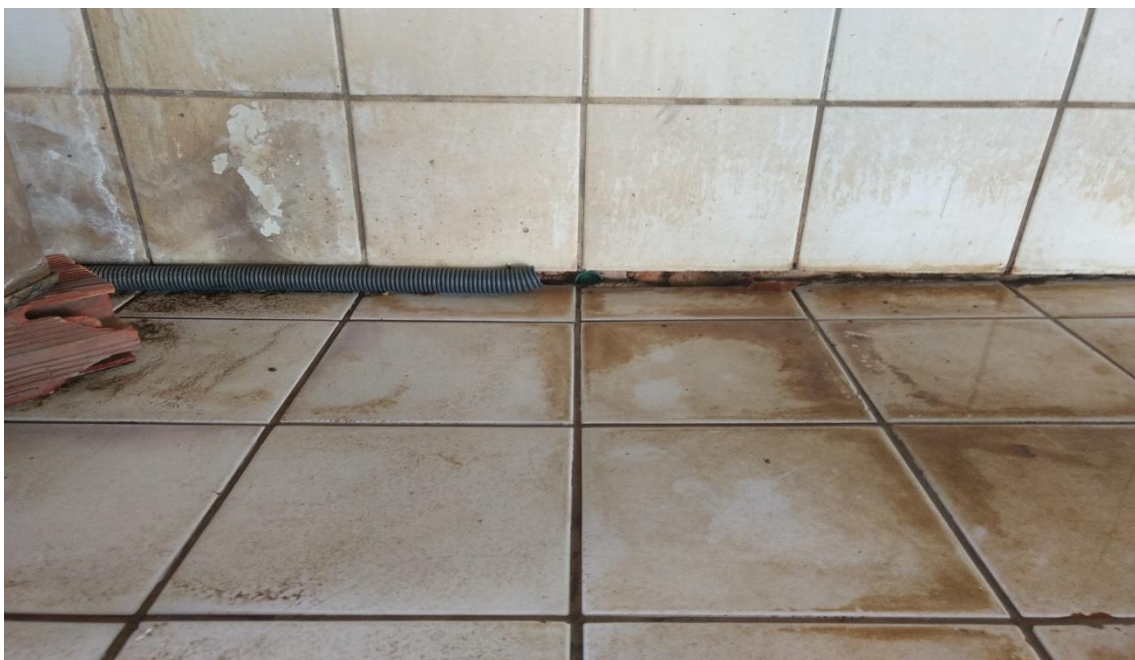
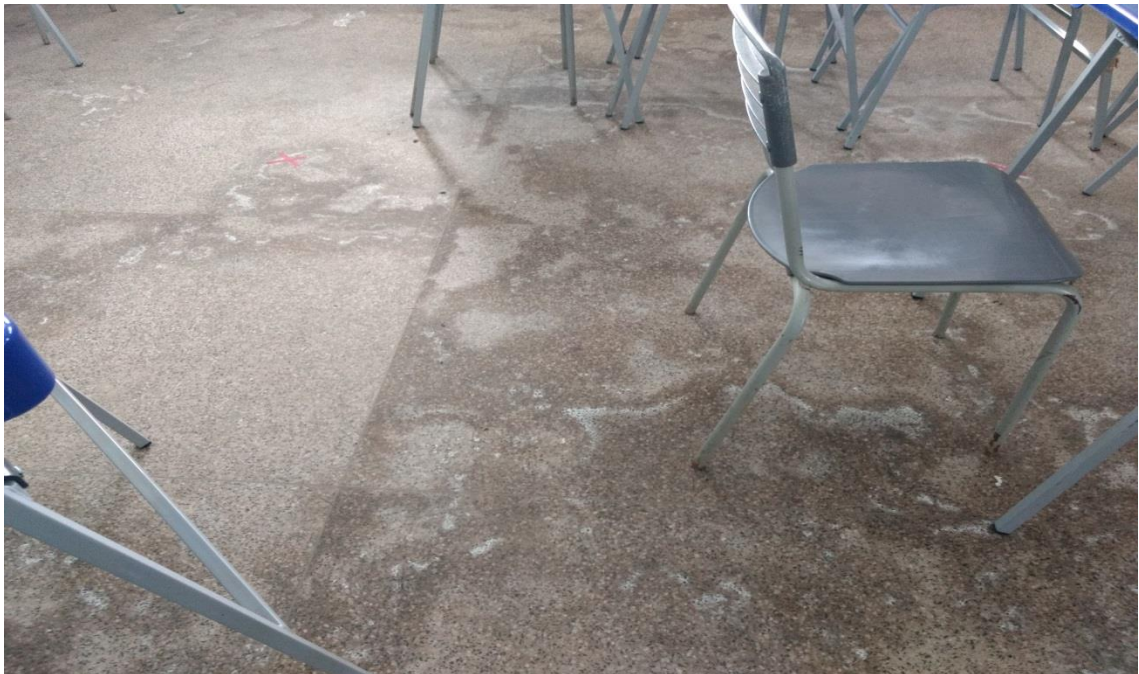
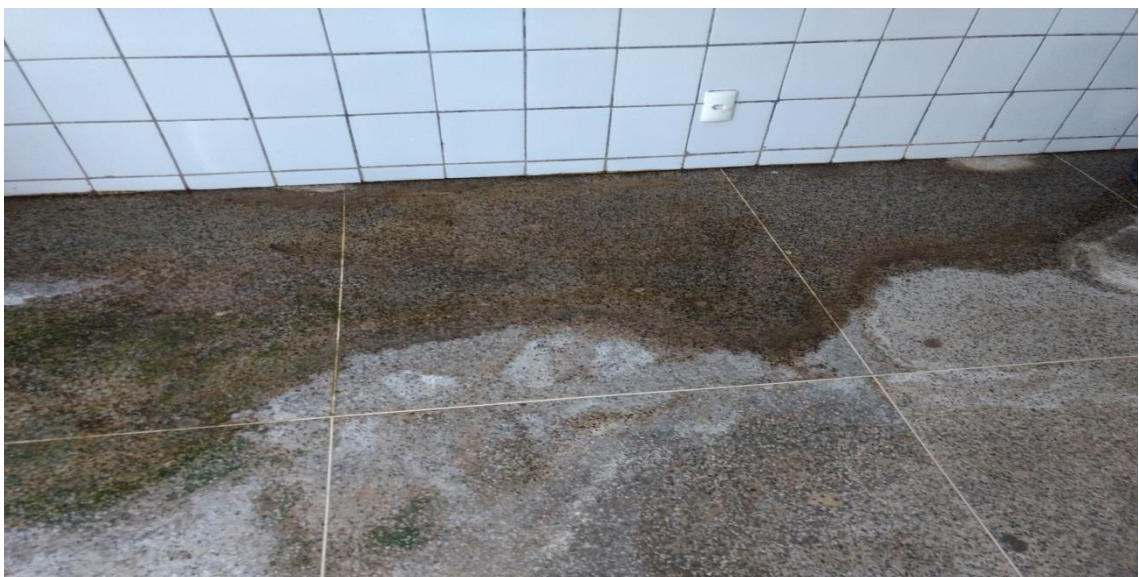
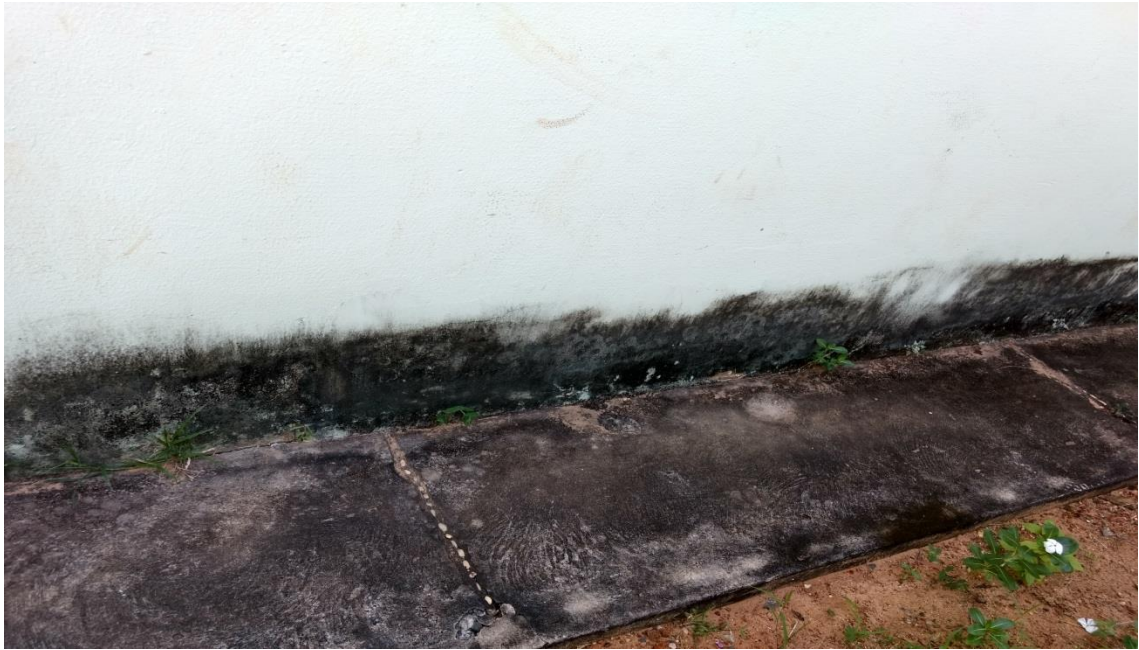
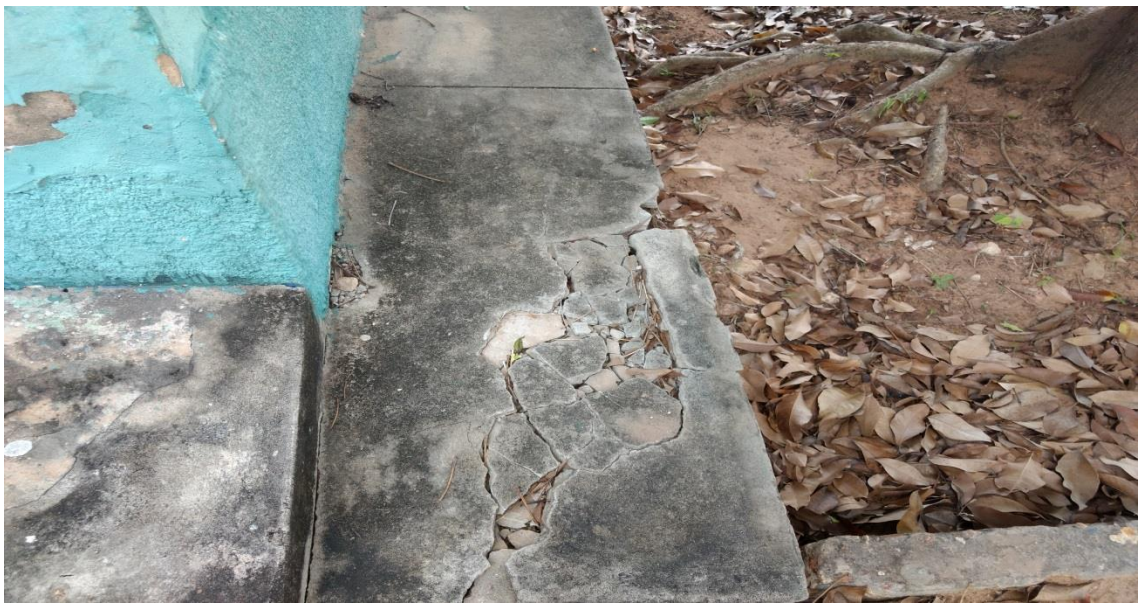
- No pátio e corredores há o acumulo de água frequente por conta dos bebedouros e ar condicionados, ocasionando manchas no piso e contribuindo para causas de acidentes;
- Sem barras de proteção nos corredores que possuem um desnível maior em relação ao chão;
- Passeios encontram-se quebrados e escorregadios;
- Piso granilite com placas desgastadas, manchamentos e perda do polimento.

Classificado quanto ao patamar de urgência, **Prioridade 1**, em relação aos passeios, devido as rachaduras podendo ocasionar perda de estabilidade, caso não haja recuperação. Necessidade de intervenção imediata visto que são lugares transitórios, levando-se em consideração o risco à segurança usuários.

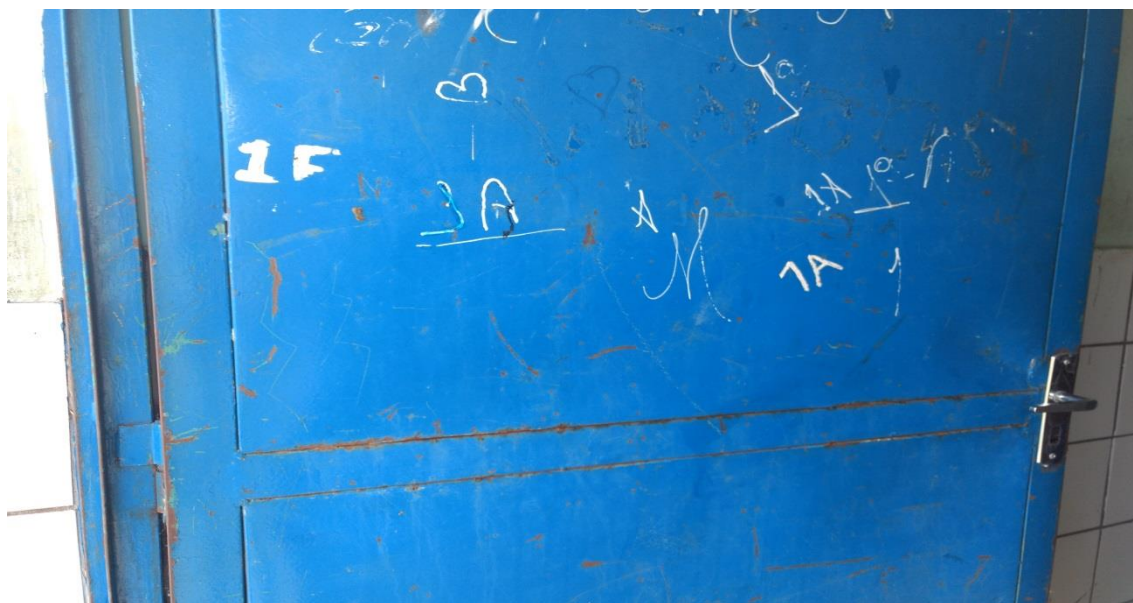
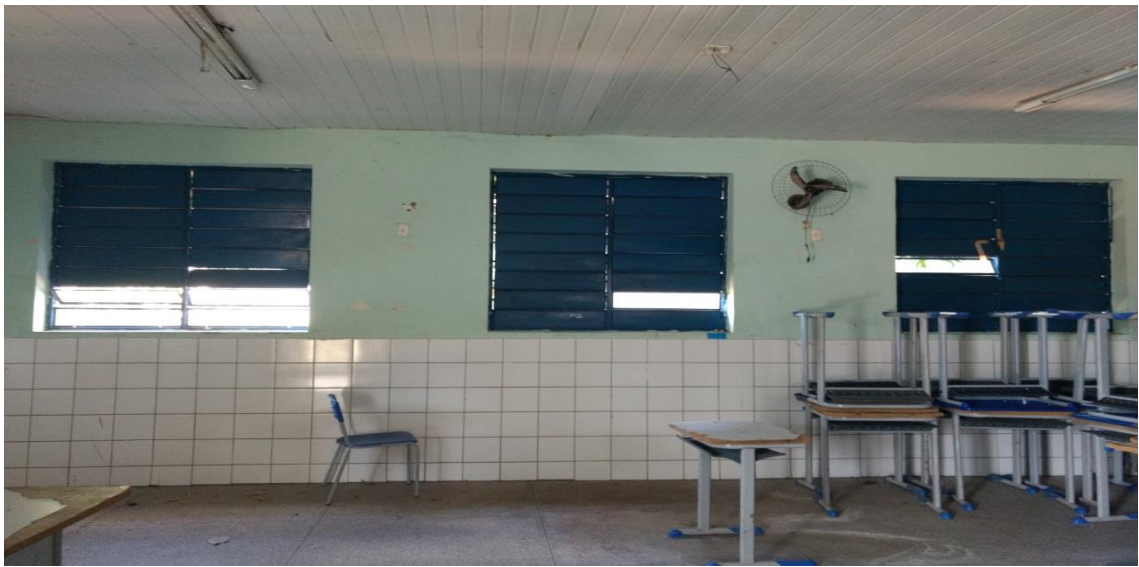
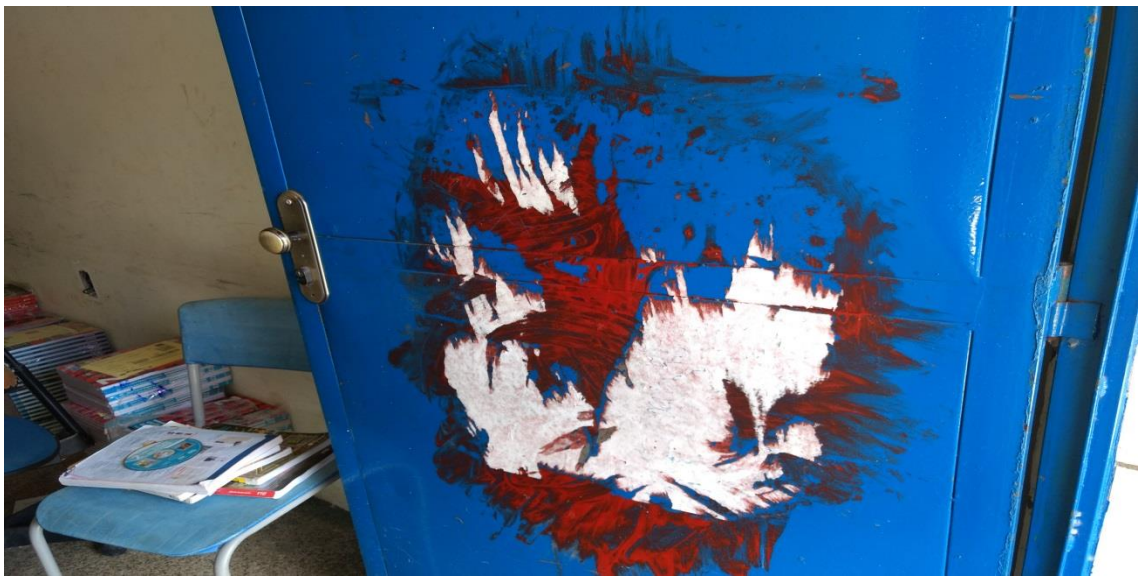
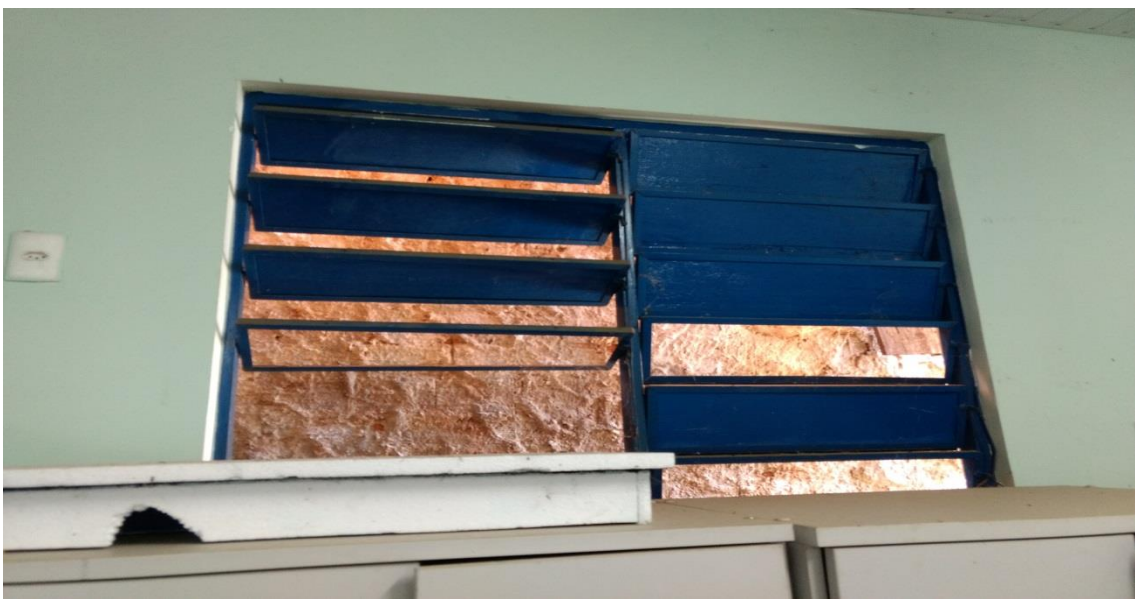
- Dificuldade na movimentação das esquadrias, principalmente janelas;
- As esquadrias se encontram em sua maioria com oxidações, amassadas e quebradas;
- Algumas portas faltam de pinos ou anéis nas dobradiças deixando as portas empenadas, como também de fechaduras;
- Pintura das portas danificadas por pinchações;
- Faltam portas nas cabines dos banheiros.

Classificado quanto ao patamar de urgência, **Prioridade 1**, em as esquadrias. Necessidade de reparo ou substituição visto não apresentarem o devido funcionamento, nem desempenham sua correta função.
