**LAUDO DE INSPEÇÃO TÉCNICA DA EDIFICAÇÃO - LITE
(U E ISABEL RIBEIRO DE JESUS)**

MARÇO / 2021

Unidade Escolar Isabel Ribeiro de Jesus

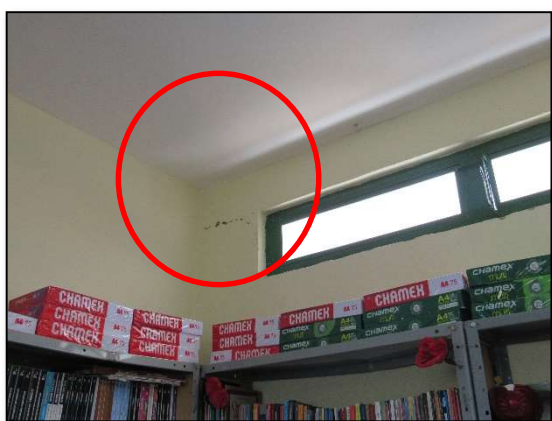
Foram observadas fissuras originadas nos vértices de portas e janelas e com propagação inclinada ou horizontal. Estudos e a bibliografia técnica diz que esses tipos de fissura são decorrentes de uma enorme gama de fatores, tais como: dimensões do painel de alvenaria, dimensões da abertura, posição que a abertura ocupa no painel, anisotropia dos materiais que constituem a alvenaria, dimensões e rigidez de vergas e contravergas ou sua ausência.

Imagem 03 – Fissuras inclinadas em aberturas de janelas (Bloco de Administrativo –
Coordenação)

Para evitar que a concentração de tensões nos vértices das aberturas de portas e janelas venham causar danos à alvenaria, é imprescindível a utilização elementos de reforço como vergas e contravergas, que devem ser corretamente dimensionados para suportar as tensões concentradas geradas pelas aberturas. Em análise *in loco*, foram identificadas fissuras características no Bloco de Serviço (Sanitários e Cozinha), Bloco pedagógico (salas de aulas),

- Recuperação de alvenarias com fissuras e trincas. Para o caso das fissuras localizadas nas paredes de alvenaria, pela tipologia da manifestação patológica com aberturas inferiores a 10 mm, sugere-se ser feito com a inserção tela eletrosoldada 2,5 x 25 com fio de 1,24, transpassadas 15,0 cm para cada lado longitudinal da fissura. As alvenarias com fendas, rachaduras com abertura superiores a 10 mm, deverão ser demolidas e reconstruídas. A execução dessa recuperação deve obedecer aos critérios de escoramento de áreas de influencias, a fim de garantir uma segurança aos trabalhadores e à estrutura física da edificação.
- Substituição de revestimentos cerâmicos danificados;
- Elaboração de projeto de combate à incêndio e acessibilidade;
- Revisão das Instalações Elétricas
- Revisão da Cobertura;

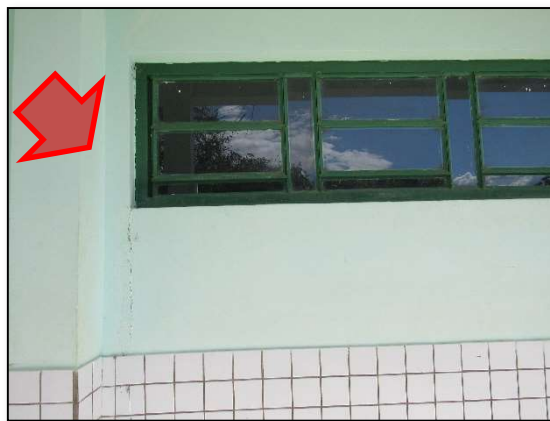
Imagem 04 – Fissuras inclinadas em aberturas de portas (Bloco Administrativo – Salas de aula)

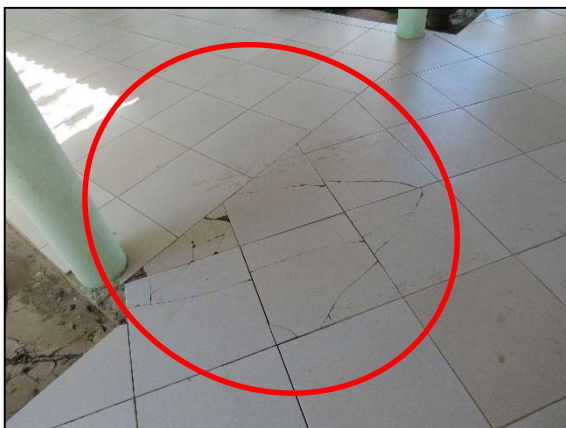
O revestimento cerâmico do piso da unidade escolar apresenta algumas trincas e avarias no tocante ao revestimento cerâmico das paredes, apresentam manchas nos banheiros e sujidades. Tornando necessário a troca do revestimento com avarias.

Imagem 10 – Trincas no revestimento cerâmico do piso nas áreas comuns dos blocos

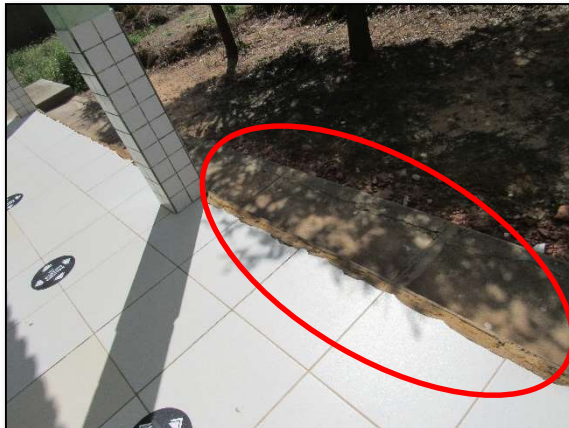
Imagem 11 – Avarias em revestimento cerâmico do piso nas áreas comuns
