GOVERNO DO PIAUÍ www.pi.gov.br	<b>RELATÓRIO FOTOGRÁFICO - SITUAÇÃO ANTERIOR</b>

GOVERNO DO ESTADO DO PIAUÍ		
	SECRETARIA DE ESTADO DA EDUCAÇÃO - SEDUC		
	UNIDADE DE GESTÃO DA REDE FÍSICA - UGERF		
<b>OBRA:</b>	REFORMA E APLIAÇÃO DO CETI FAUZER BUCAR		
<b>DATA:</b>	OUTUBRO DE 2021		
<b>LOCAL:</b>	FLORIANO - PI

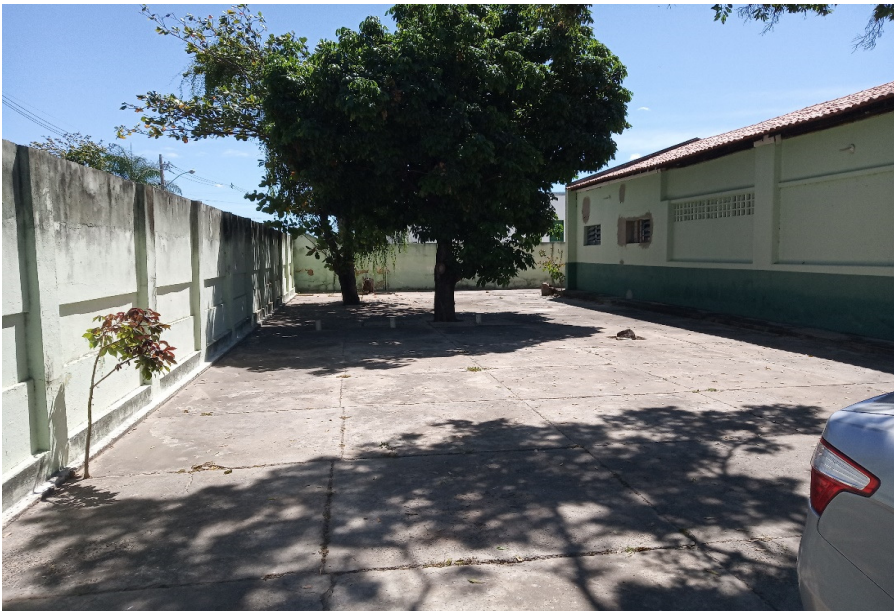
FOTO 03: FACHADA FRONTAL E PÁTIO INTERNO	DESCRIÇÃO

Vista do pátio da fachada frontal onde será demolido parte do piso existente para plantação de grama e construção de canteiro.

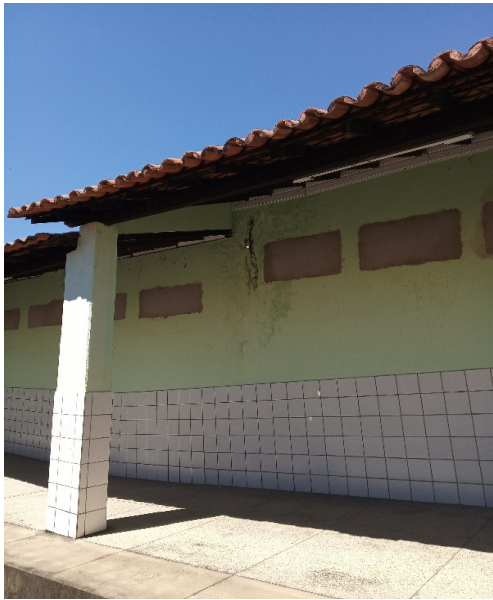
FOTO 05: CORREDOR DOS BLOCOS	DESCRIÇÃO

Vista do corredor dos blocos. Deverão ser reparadas infiltrações nas paredes. O revestimento cerâmico deverá ser complementado com faixa cerâmica acima das existentes, de acordo com projeto arquitetônico.

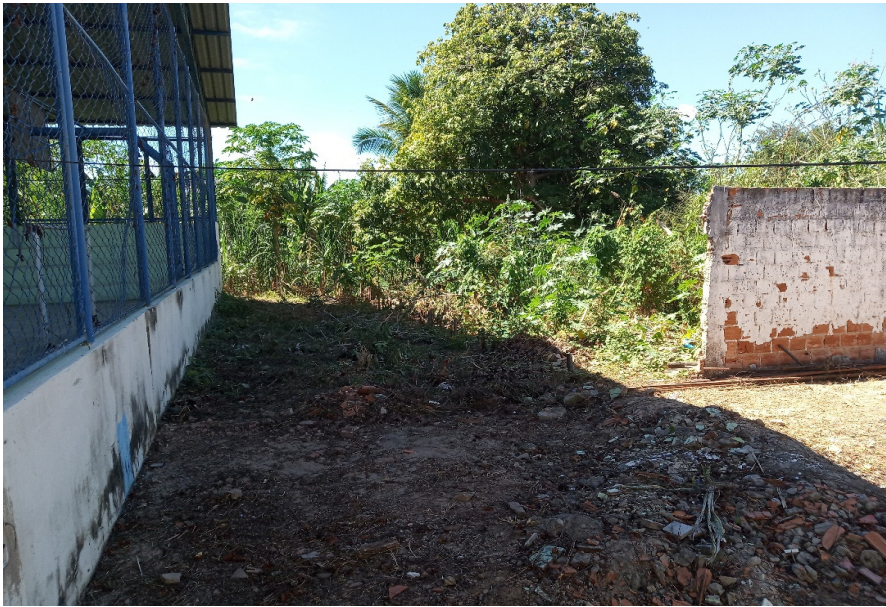
FOTO 09: ÁREA ADJACENTE À QUADRA	DESCRIÇÃO

Área onde será ampliada a quadra e construído vestiário. Deverá ser removida vegetação (exceto árvores) e construído muro de divisa.
