LAUDO TÉCNICO DE INSPEÇÃO PREDIAL

Unidade Escolar Nonato Valente

Laudo Técnico de Inspeção Predial para a caracterização do estado físico da sede da Unidade Escolar Nonato Valente, nos aspectos de segurança e salubridade.

25/01/2021

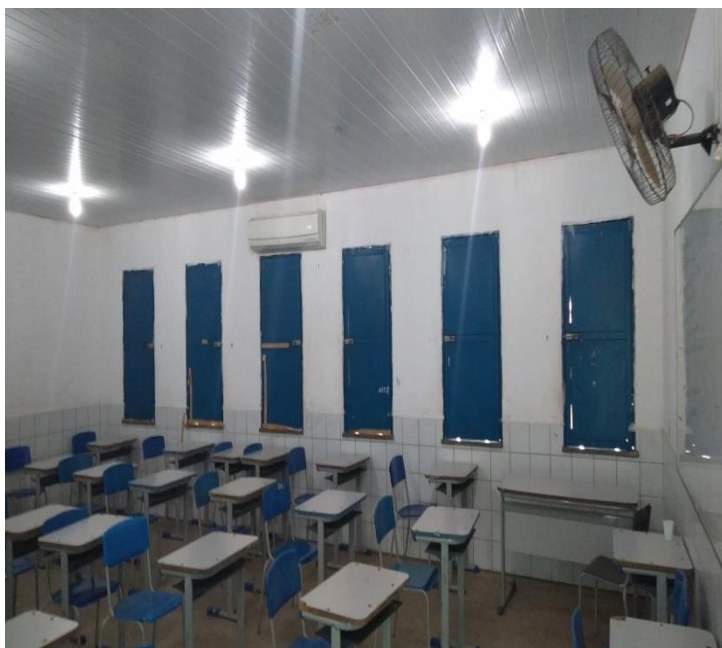
Salas de Aula. Apresentam pintura danificada por choque mecânico, manchas de uso, umidade ascendente, infiltrações e fissuras, o revestimento cerâmico possui algumas peças quebradas. As instalações elétricas estão em partes dispostas de forma improvisada com fiação aparente. Piso granilite com polimento gasto. Teto em forro de PVC apresenta ondulações, placas soltas e marcas de chamas. Esquadrias empenadas, sem maçanetas ou fechaduras, danificadas por oxidação, janelas necessitam de pintura.

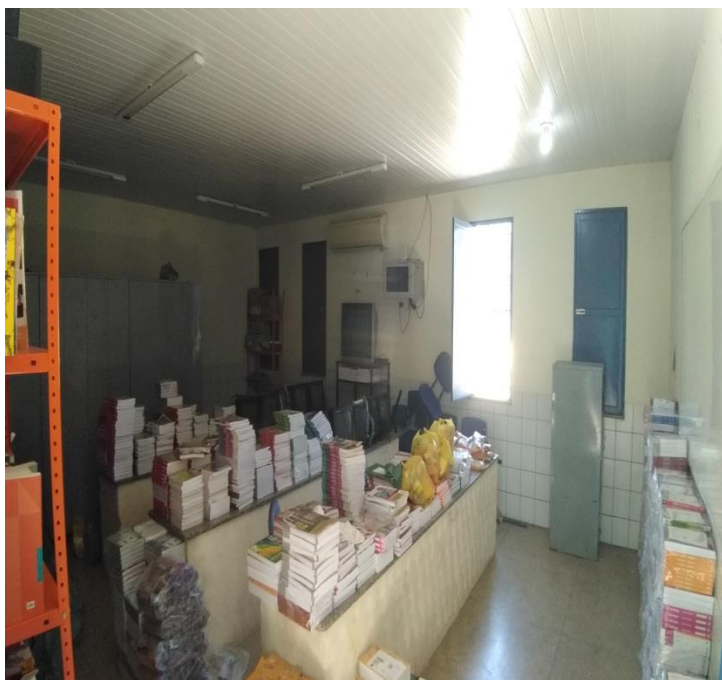
Sala de informática. Apresenta pintura danificada por choques mecânicos e fissuras, as mesmas anomalias se encontram nas bancadas. As instalações elétricas possui fiação aparente, emendas, e não há padronização de tomadas. Polimento de piso granilite gasto. Teto em forro de PVC possui ondulação e placas soltas. Esquadrias empenadas, com manchas de oxidação.

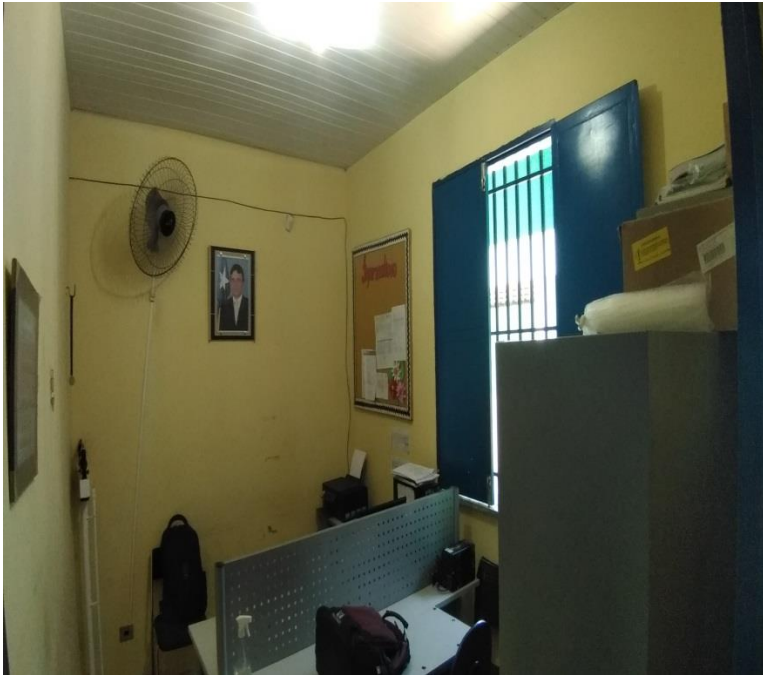
Diretoria. Apresenta pintura danificada por bolhas e umidade ascendente. Instalação elétrica disposta de maneira improvisada, com má disposição dos fios. Piso em granilite com polimento gasto. Teto em forro de PVC com ondulações.

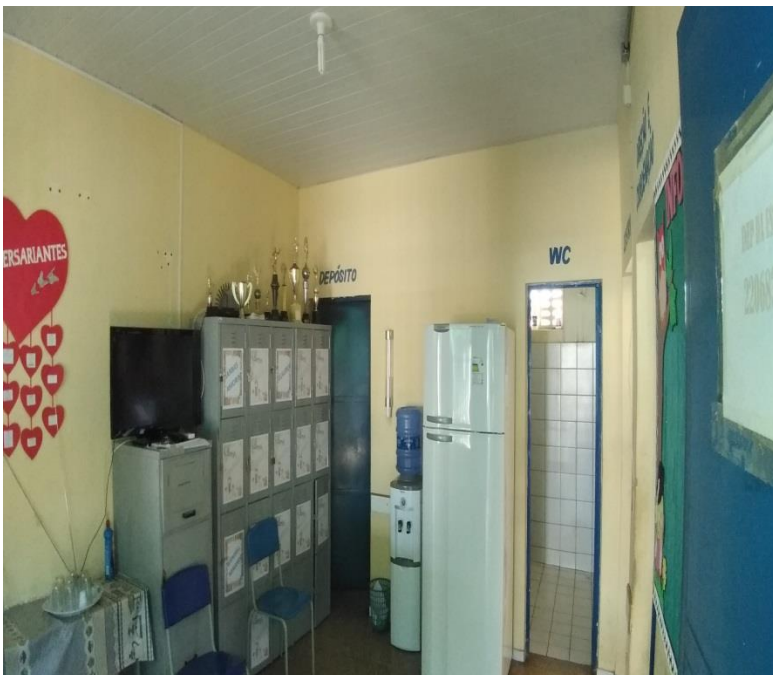
Sala dos Professores. Utilizada também como ante sala. Apresenta pintura danificada por marcas de uso, fissuras e furo de instalação elétrica. Teto com forro de PVC. Instalação elétrica dispostas de forma improvisada. Piso sem polimento.

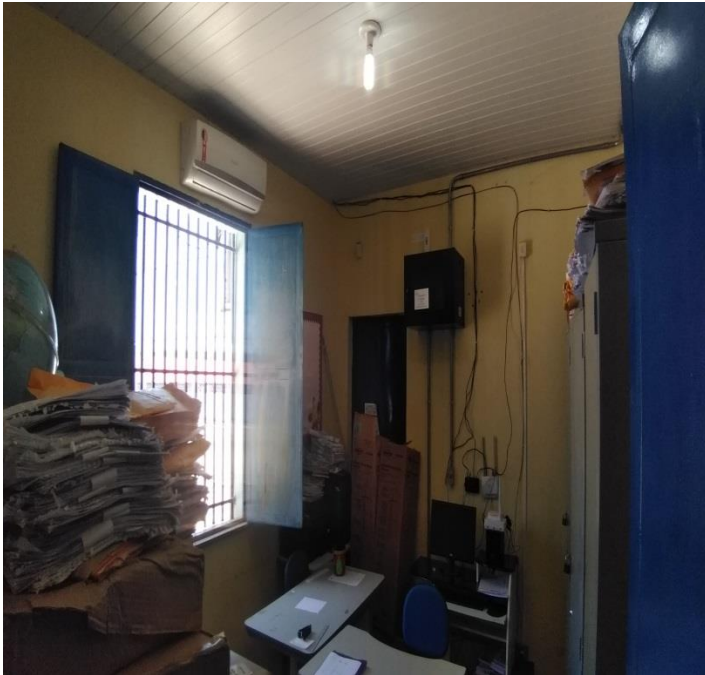
Secretaria. Apresenta pintura com bolhas, fissuras e manchas de infiltração. Má disposição da fiação. Sala climatizada. Teto em forro de PVC com algumas ondulações. Piso em granilite sem polimento. Janelas necessita pintura

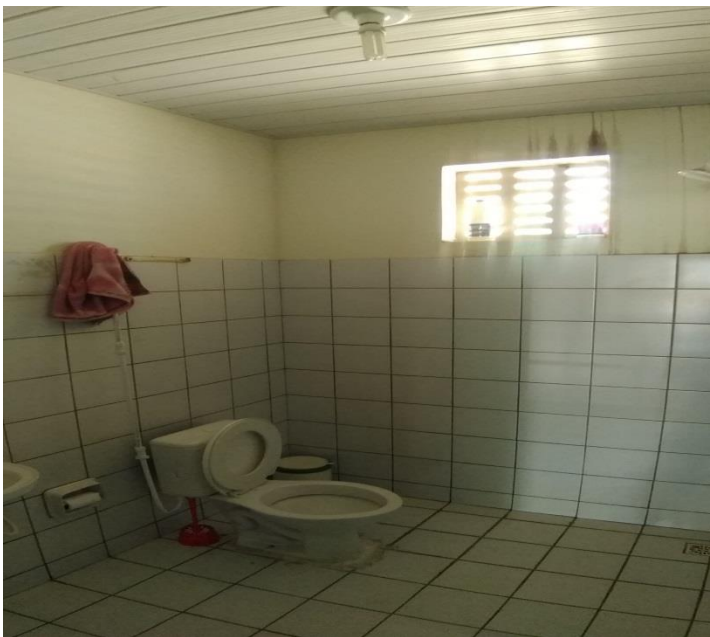
Banheiro Professores. Evidencia de infiltração vinda do telhado, danificando pintura. Revestimento cerâmico com algumas placas apresentando fissura. Instalação de água dispostas de forma improvisada. Teto em forro de PVC. Piso do tipo cerâmico.

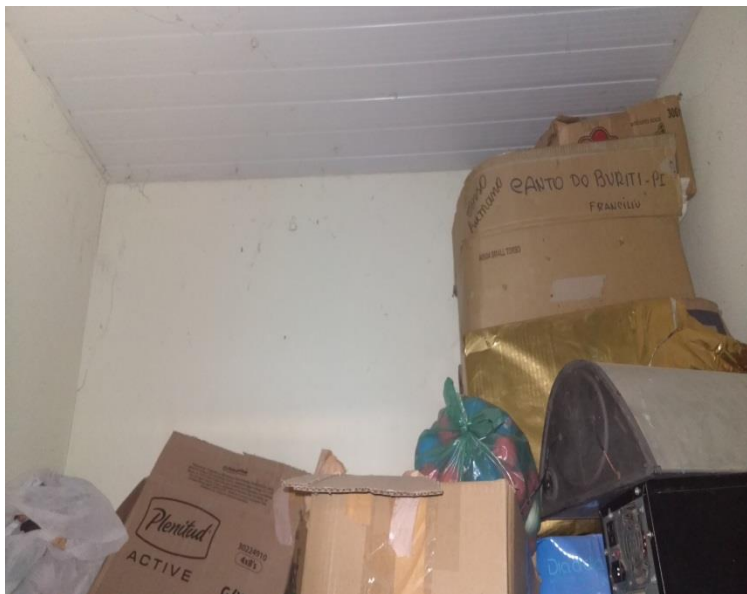
Depósito. Pintura danificada por marcas de uso e fissura. Teto em forro de PVC. Porta sem maçaneta e com manchas de oxidação.

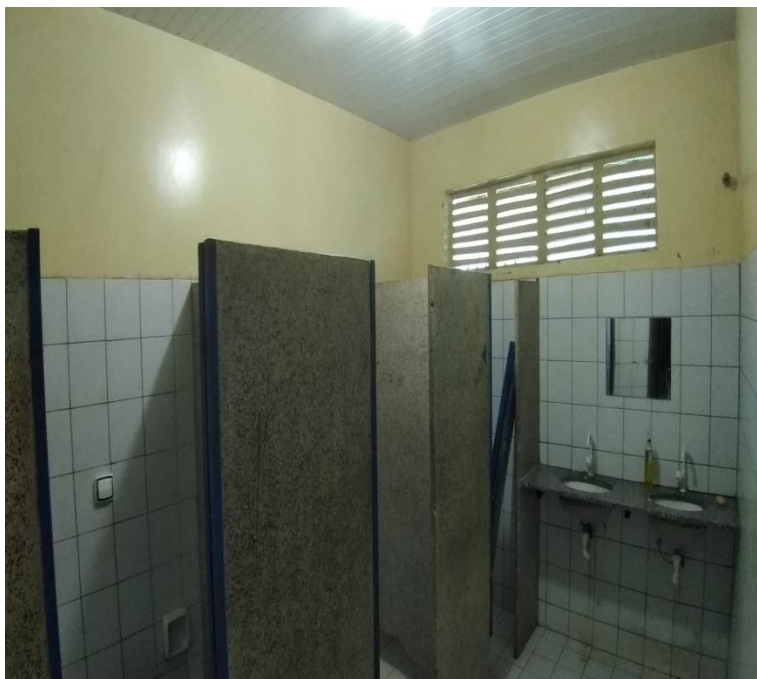
Banheiro Feminino. Apresenta pintura com marcas de uso e sujeira. Divisórias danificadas, portas de madeira empenadas e quebradas. Há vazamento nas tubulação de esgoto (sifão), falta proteção no ralo. Teto em forro de PVC. Piso sem declividade ao ralo. Porta sem maçaneta, ventilação por meio de cobogó.

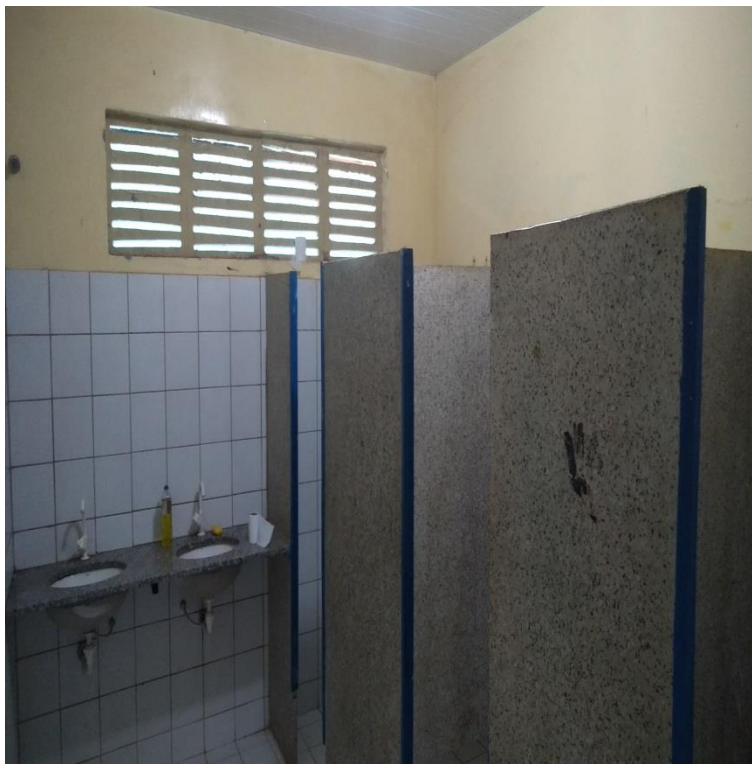
Banheiro Masculino. Apresenta pintura danificada por umidade infiltração, fissuras e marcas de uso. Instalação elétrica e hidrossanitária disposta de forma improvisada. Divisórias e portas danificadas e más instaladas. Teto em forro de PVC com ondulações e sem vedação no acesso a caixa d'água. Piso cerâmico sem declividade ao ralo.

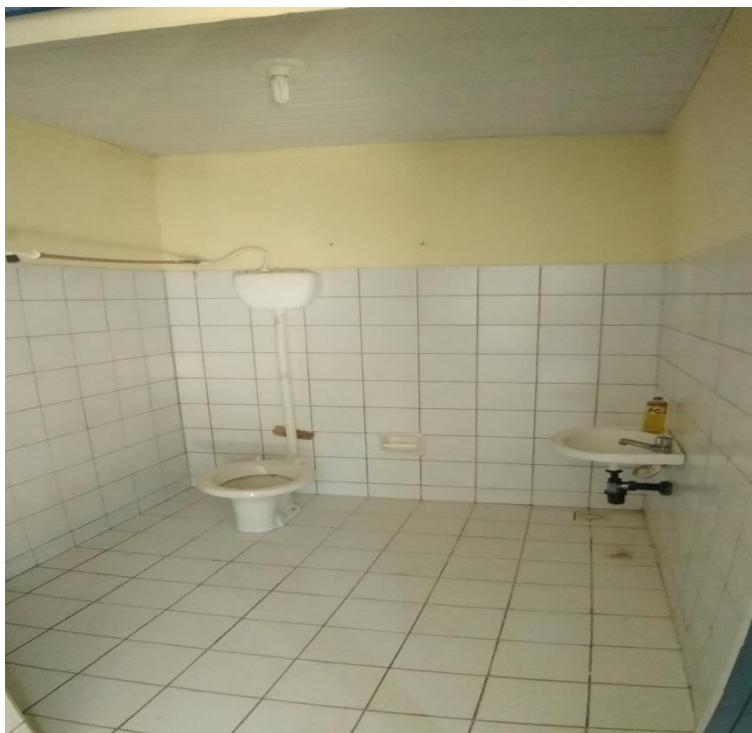
Banheiros PNE. Apresenta pintura danificada por infiltração, fissuras e marcas de uso. Instalação hidrossanitária disposta de forma improvisada, apresenta vazamento na tubulação de esgoto da pia (sifão). Bacia sanitária não elevada. Portas com oxidação, e sem maçanetas.

Troca do sanitário do banheiro PNE por sanitário apropriado para deficientes.

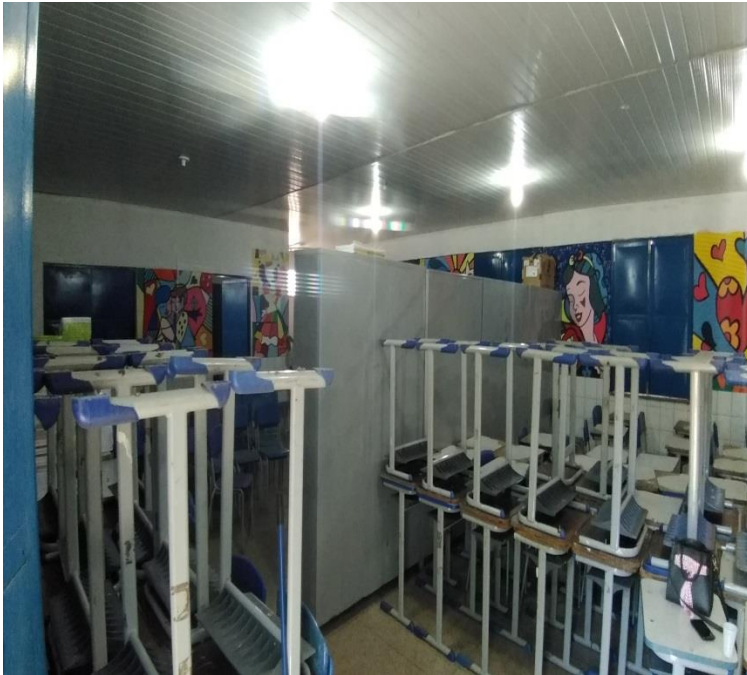
Refeitório. Apresenta pintura danificada por fissuras, umidade, infiltrações e marcas de uso. Instalação elétrica disposta de forma improvisada com fiação aparente. Instalação hidrossanitária com vazamento nas tubulações. Piso em granilite com fissuras e perda do polimento. Teto em forro de PVC com ondulações e placas soltas. Esquadrias com manchas de oxidação.

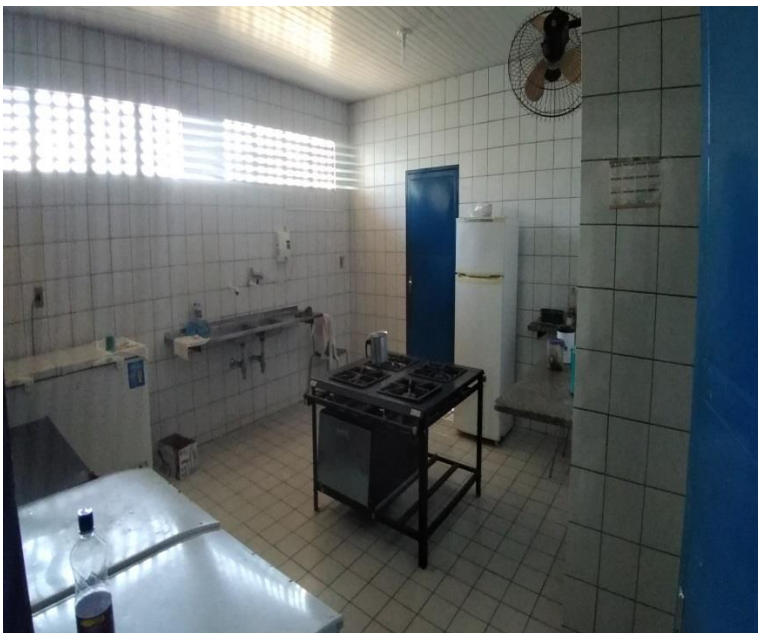
Cozinha. Possui revestimento cerâmico em todas as paredes. Instalação elétrica de aparelhos dispostas de forma improvisada. Tubulação de esgoto vindo dos sifões apresenta vazamentos. Teto em forro de PVC com algumas ondulações e parte sem vedação na área de acesso a caixa d'água. Portas com oxidação

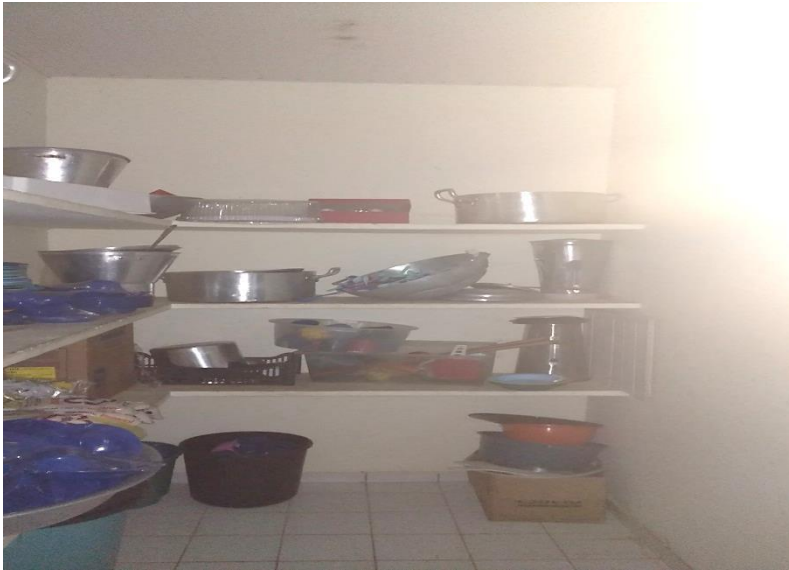
Depósito. Pintura com algumas manchas devido ao uso do ambiente. Teto em forro de PVC com marcas de chamas. Piso do tipo cerâmico. Porta sem maçaneta, e com oxidação.

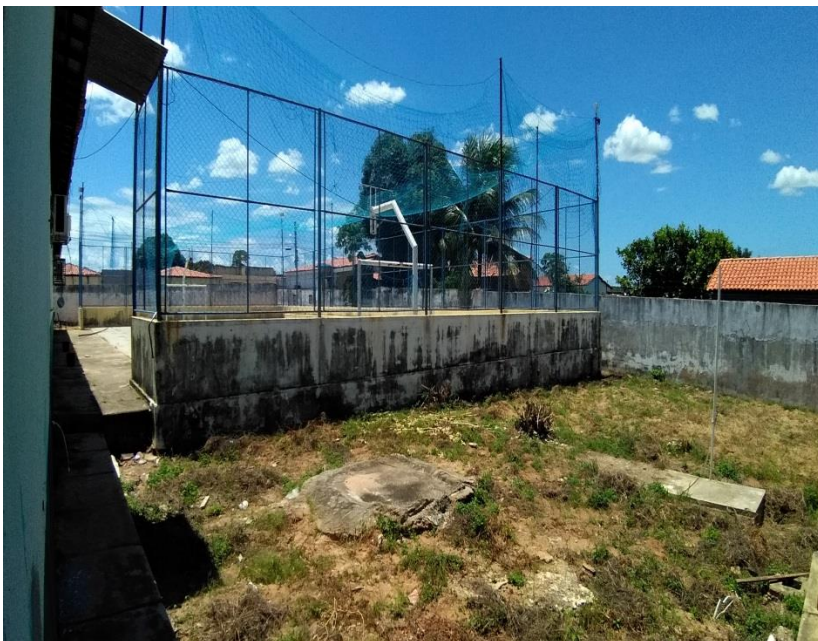
Quadra. Não possui cobertura de proteção ao sol e as intempéries. Piso com fissuras. Pintura do piso e redes de proteção gastas.

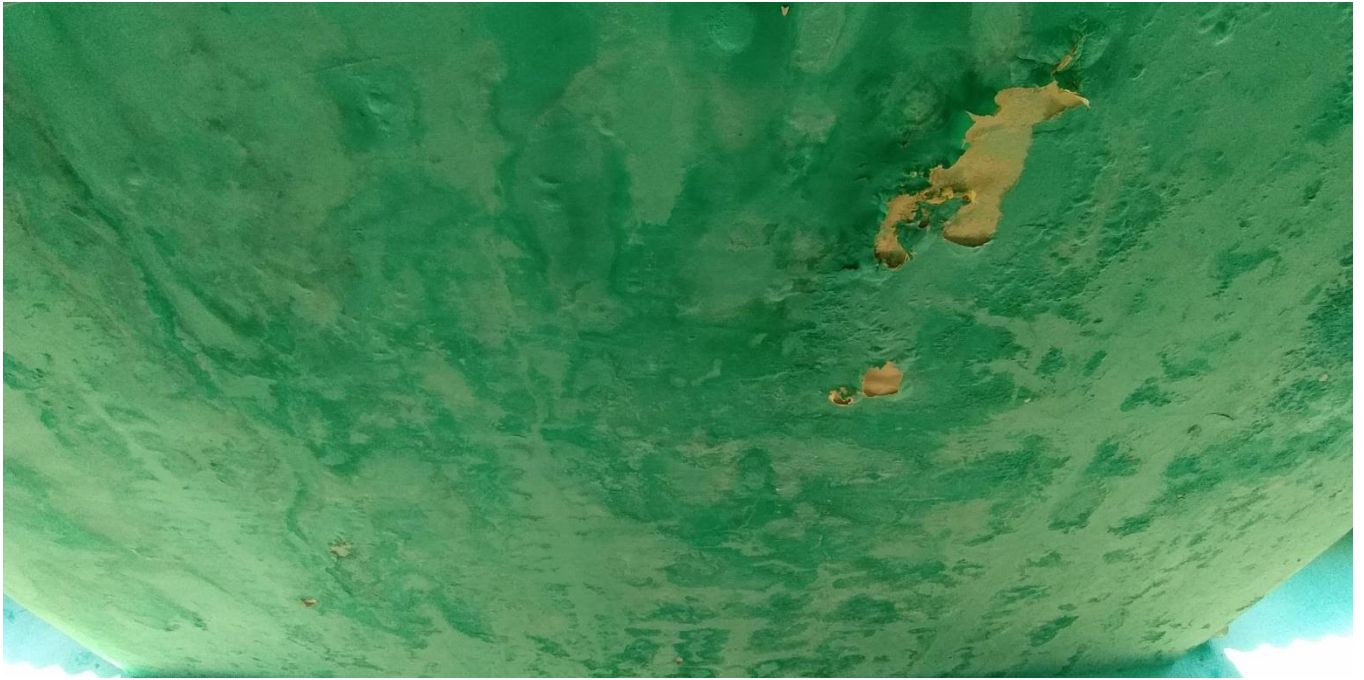
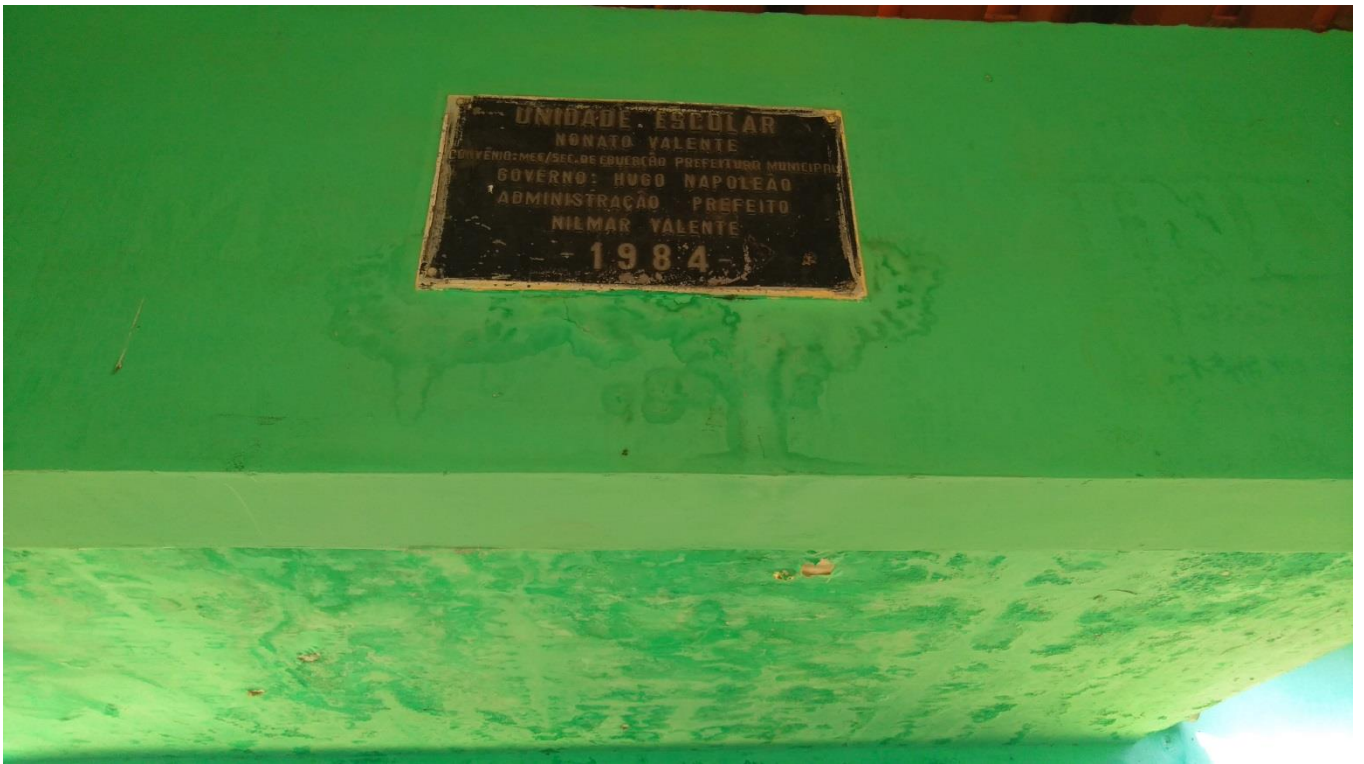
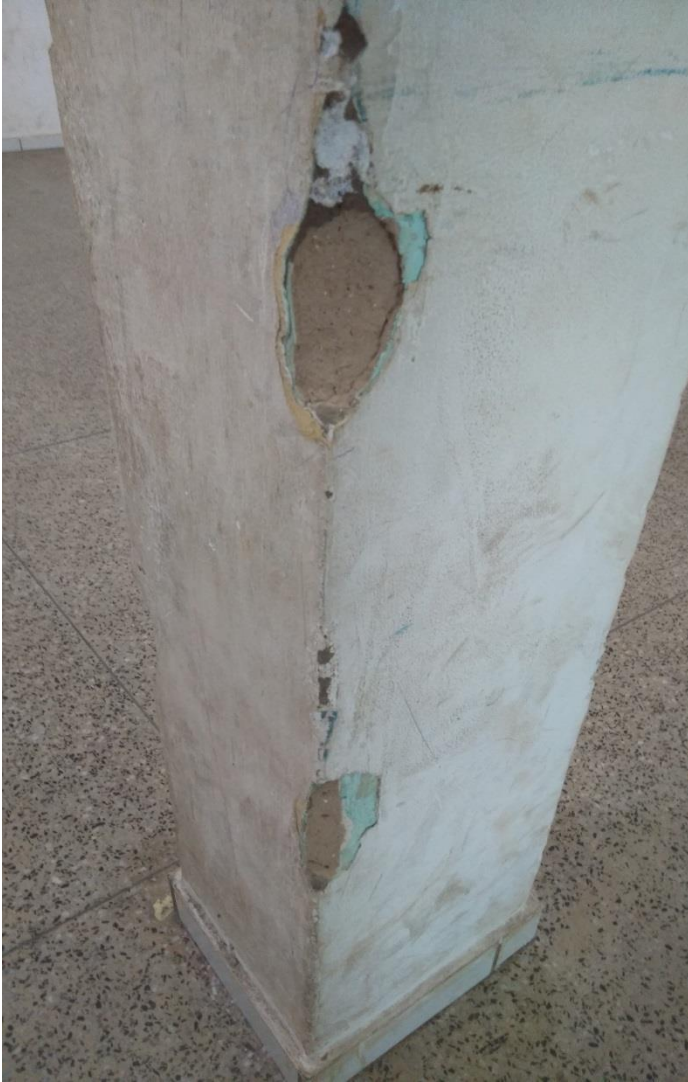
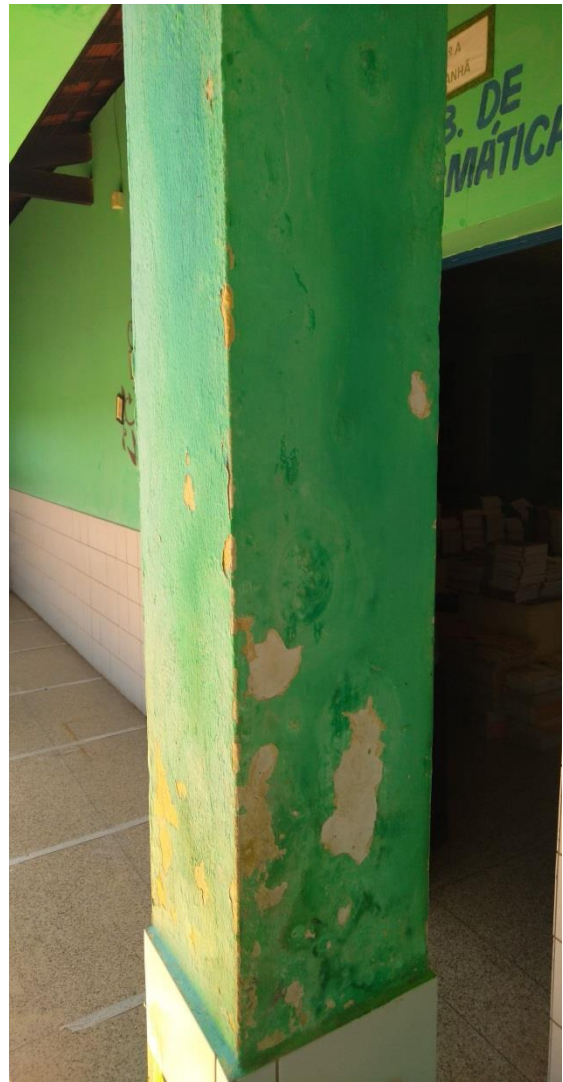
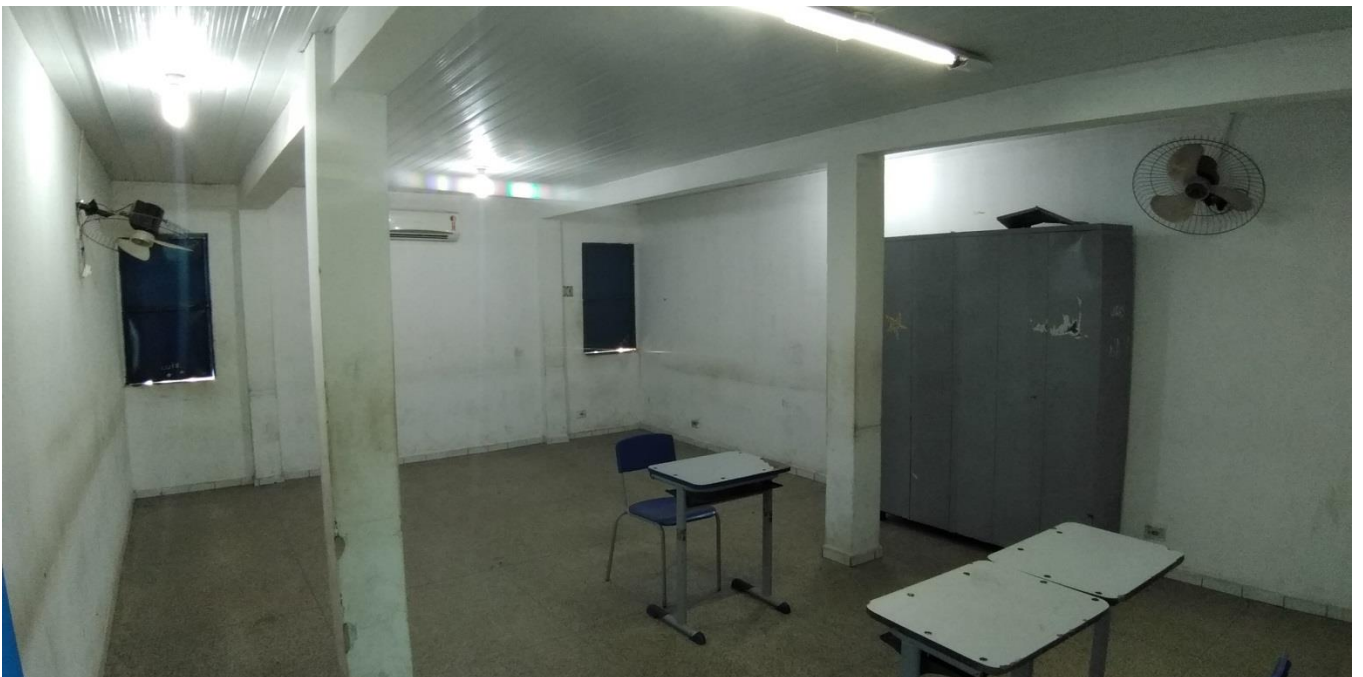
- Evidência de infiltração de água nas lajes dos corredores;
- Alguns pilares apresentam umidade, desgaste e erosão.

É classificado, quanto ao patamar de urgência, **Prioridade 1**, considerando a disseminação de anomalias e o potencial agravamento em caso de não correção, o que comprometeria a vida útil da estrutura.

Para infiltração e umidade nas lajes recomenda-se o tratamento de fissuras e a impermeabilização da laje.
