LAUDO TÉCNICO DE INSPEÇÃO PREDIAL

Unidade Escolar Nonato Valente

Laudo Técnico de Inspeção Predial para a caracterização do estado físico da sede da Unidade Escolar Nonato Valente, nos aspectos de segurança e salubridade.

25/01/2021

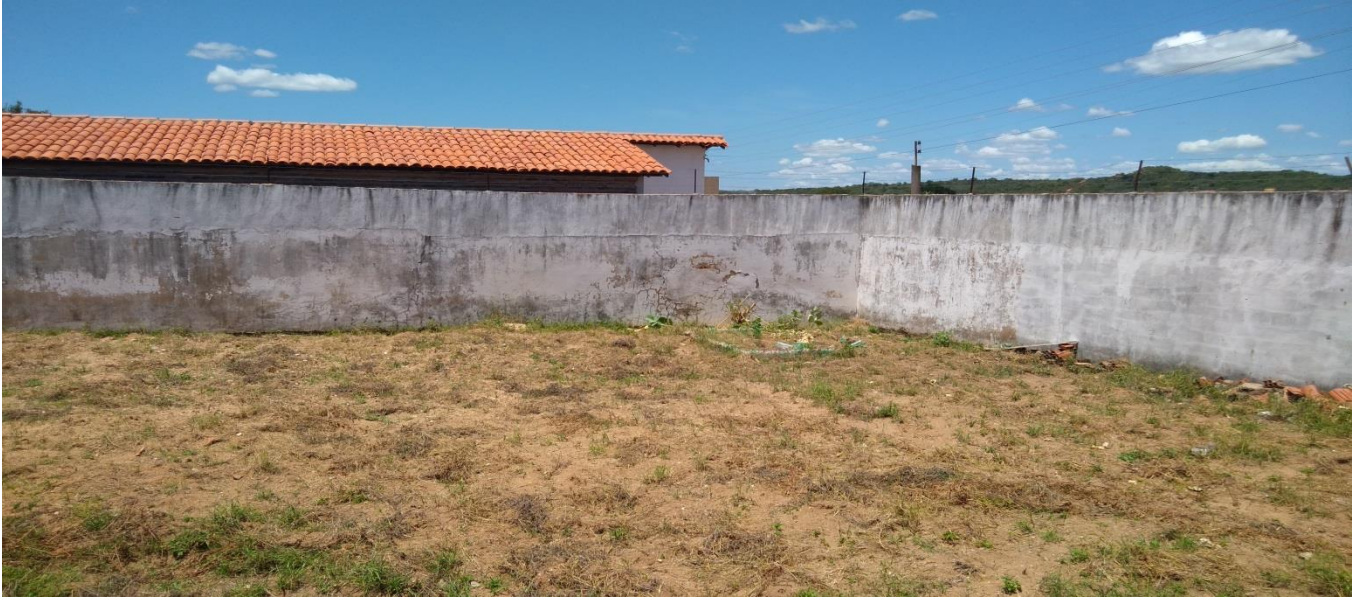
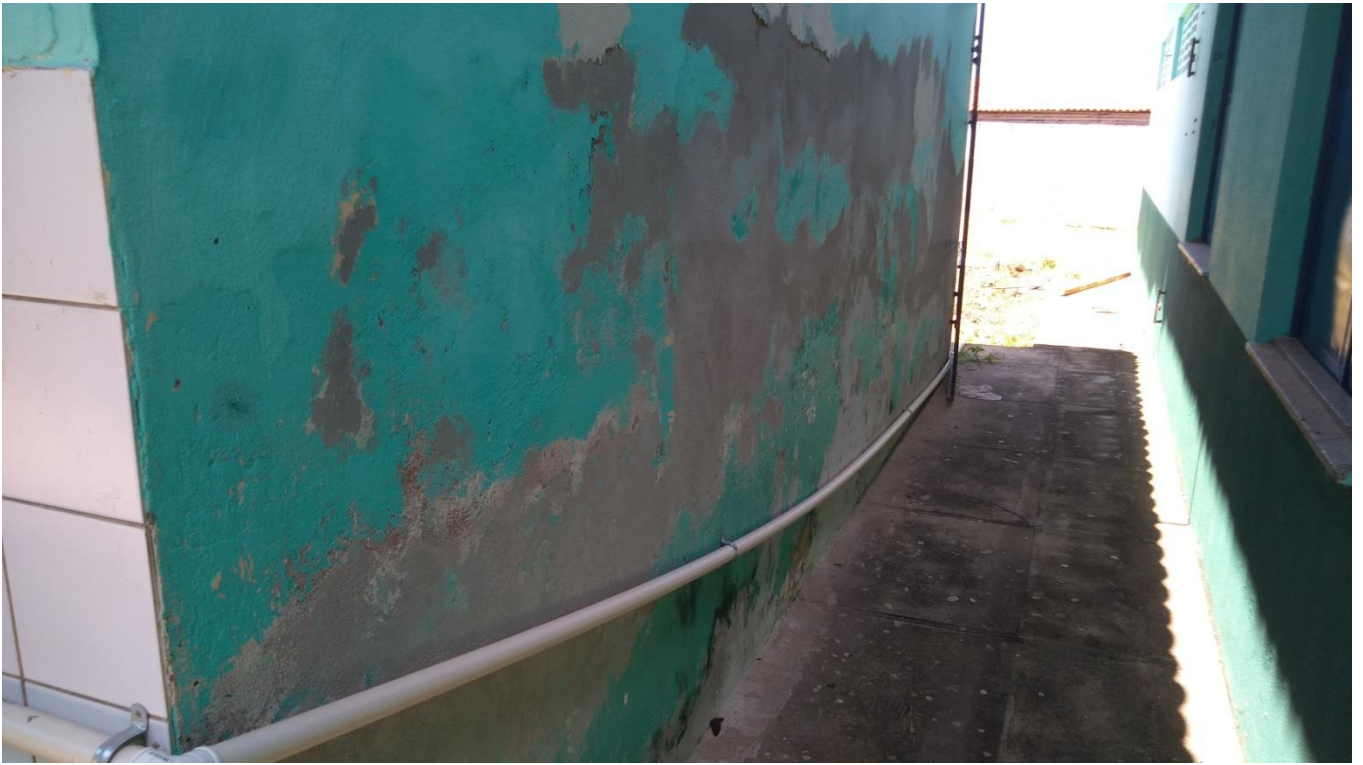
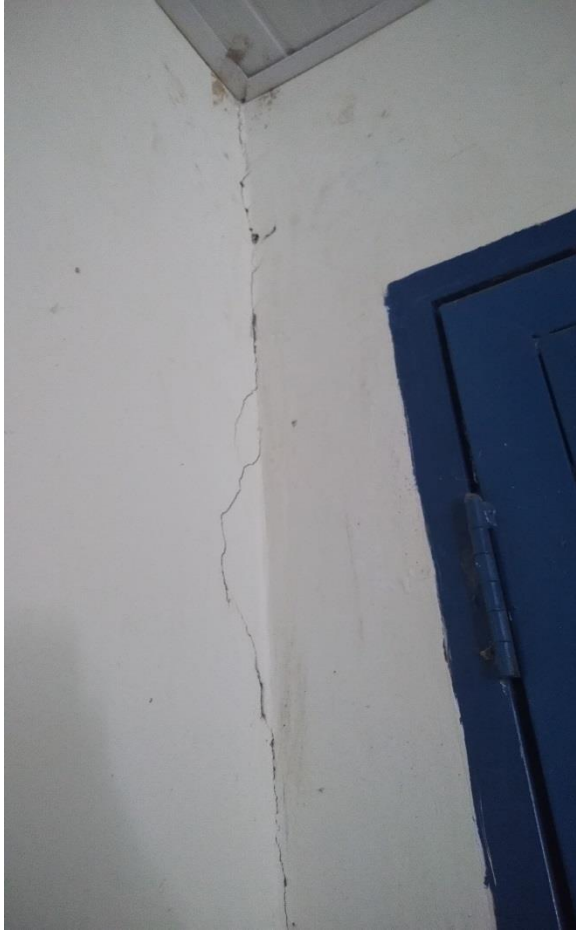
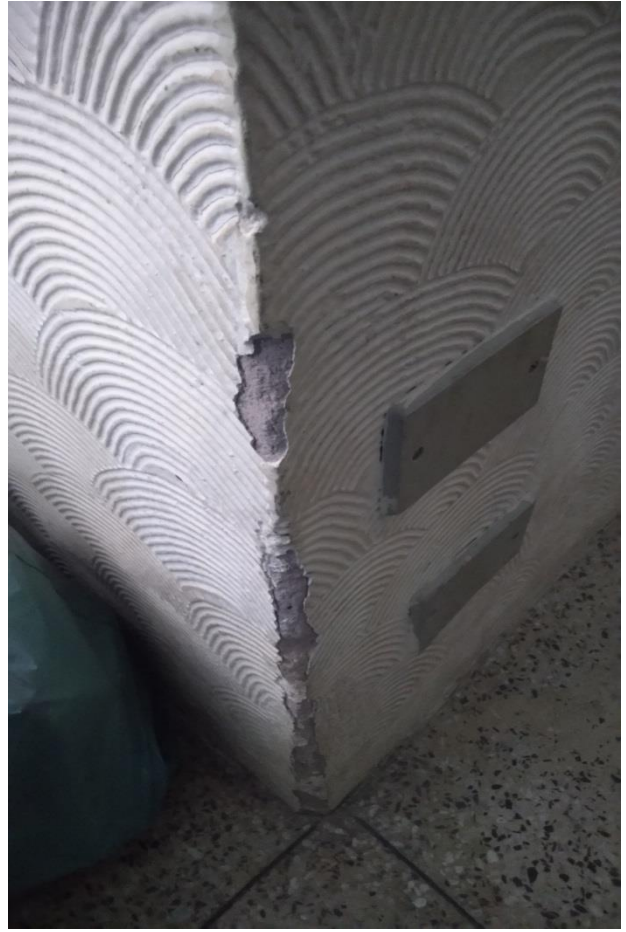
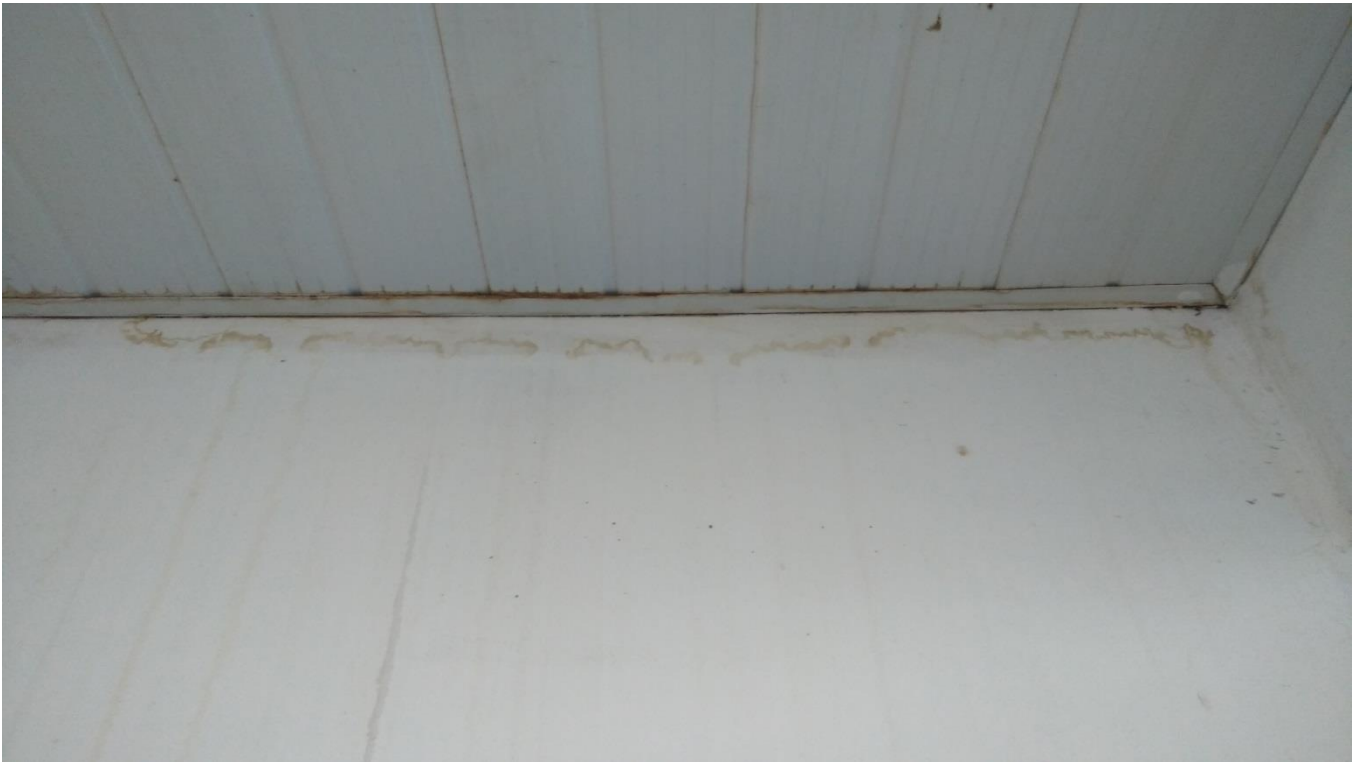
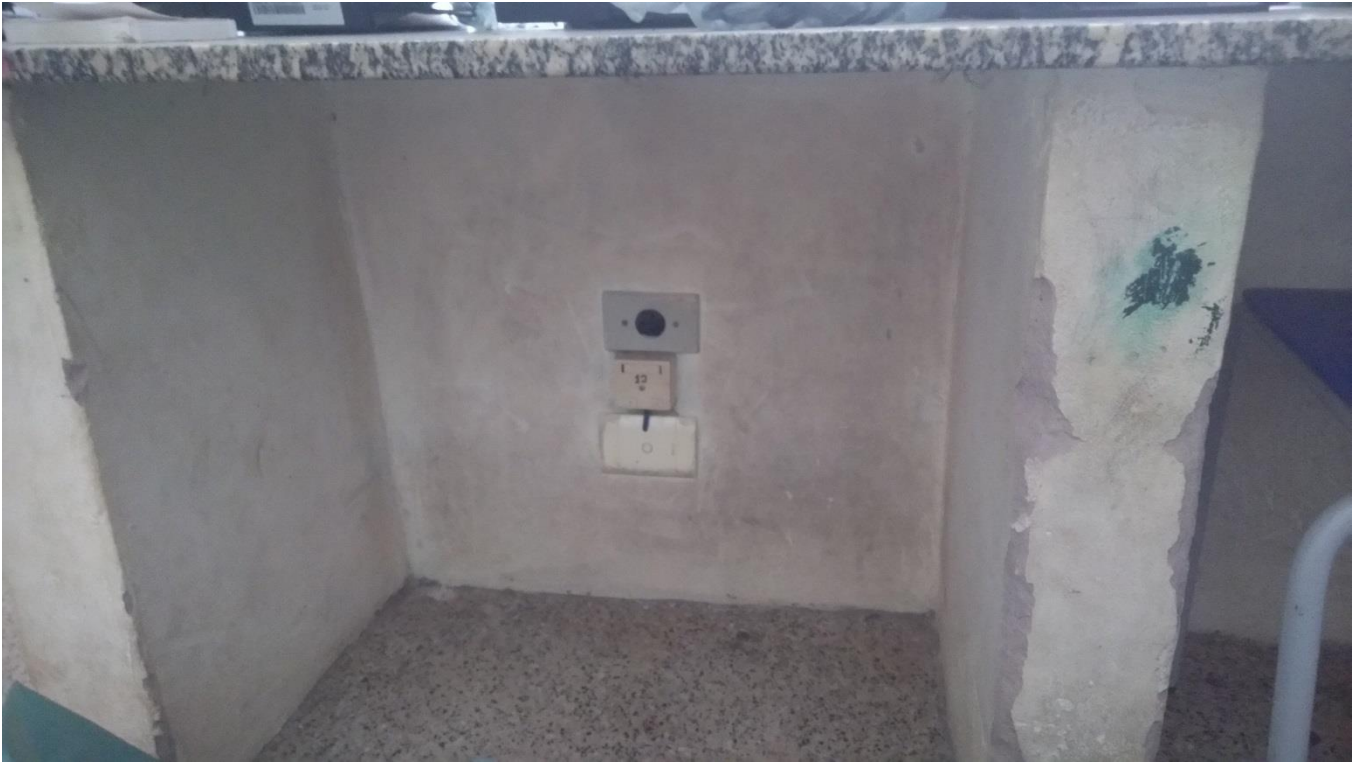
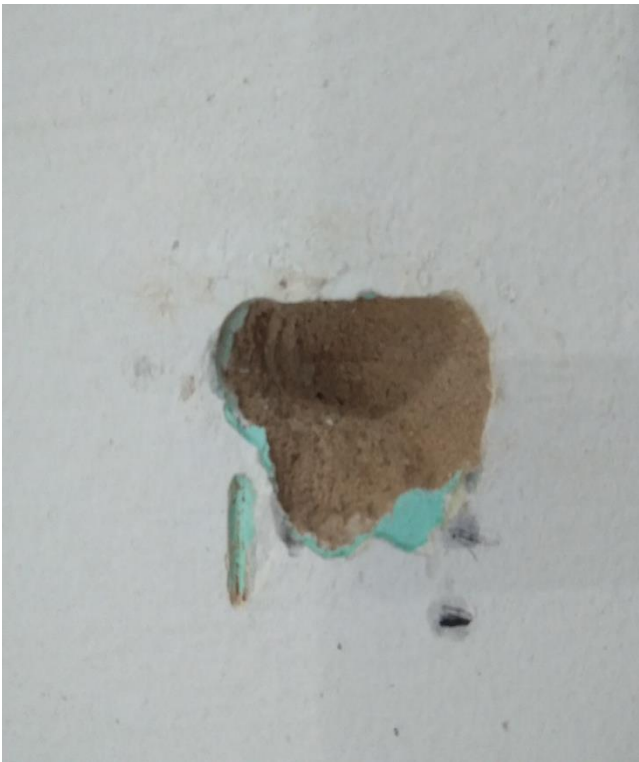
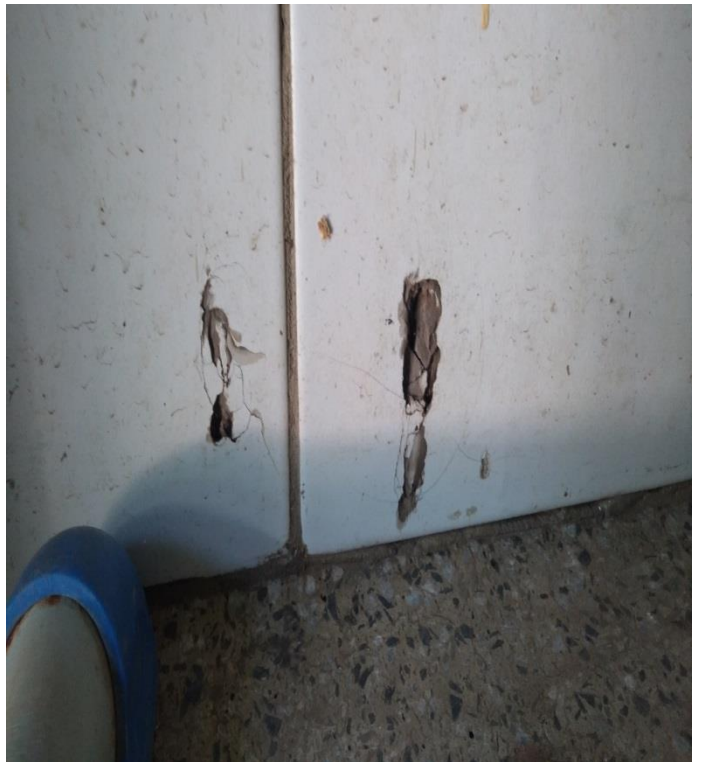
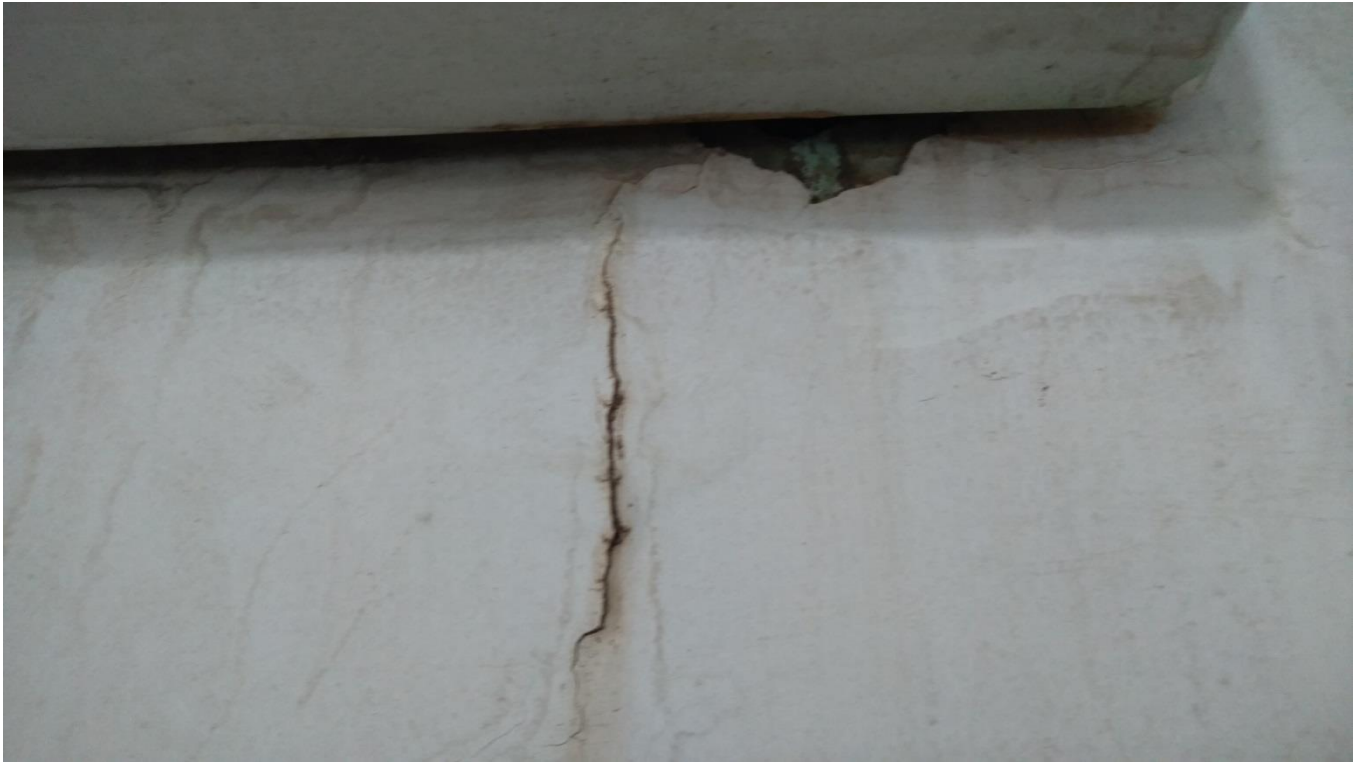
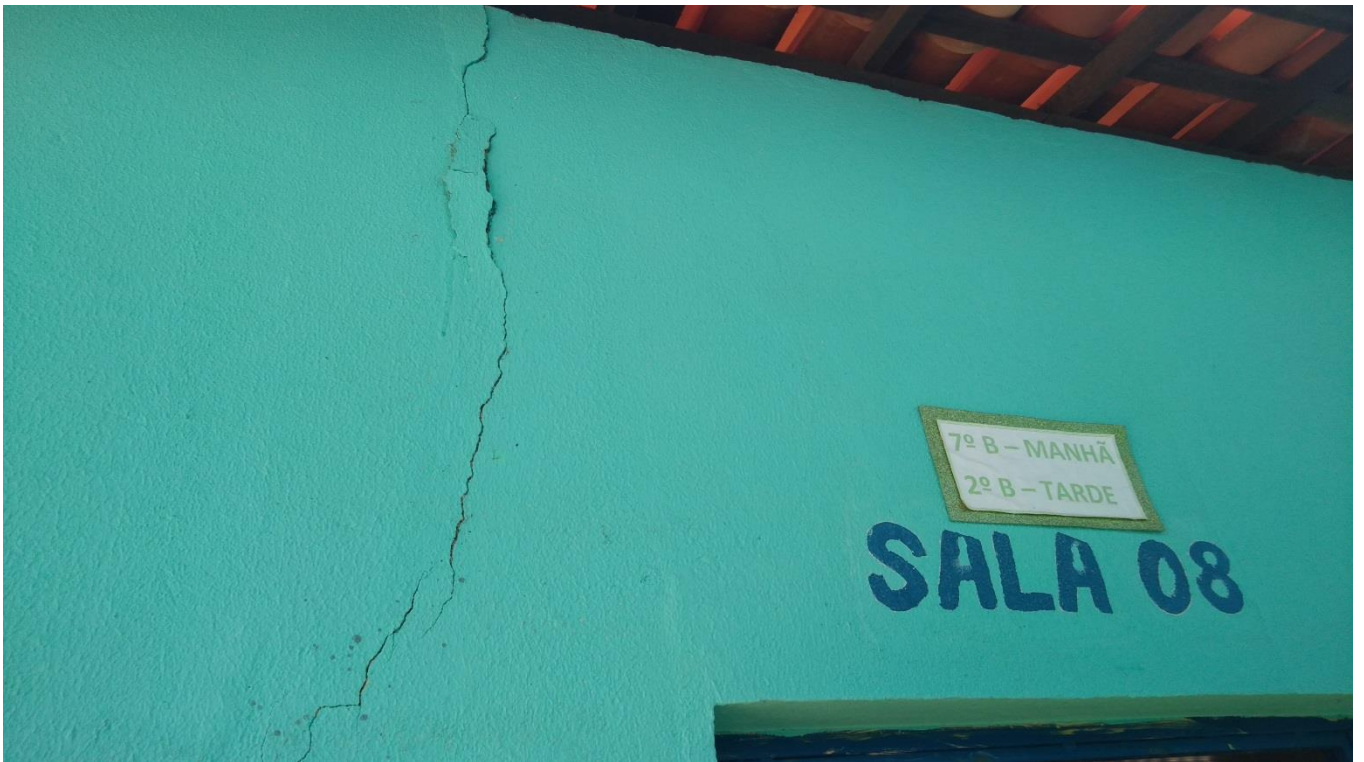
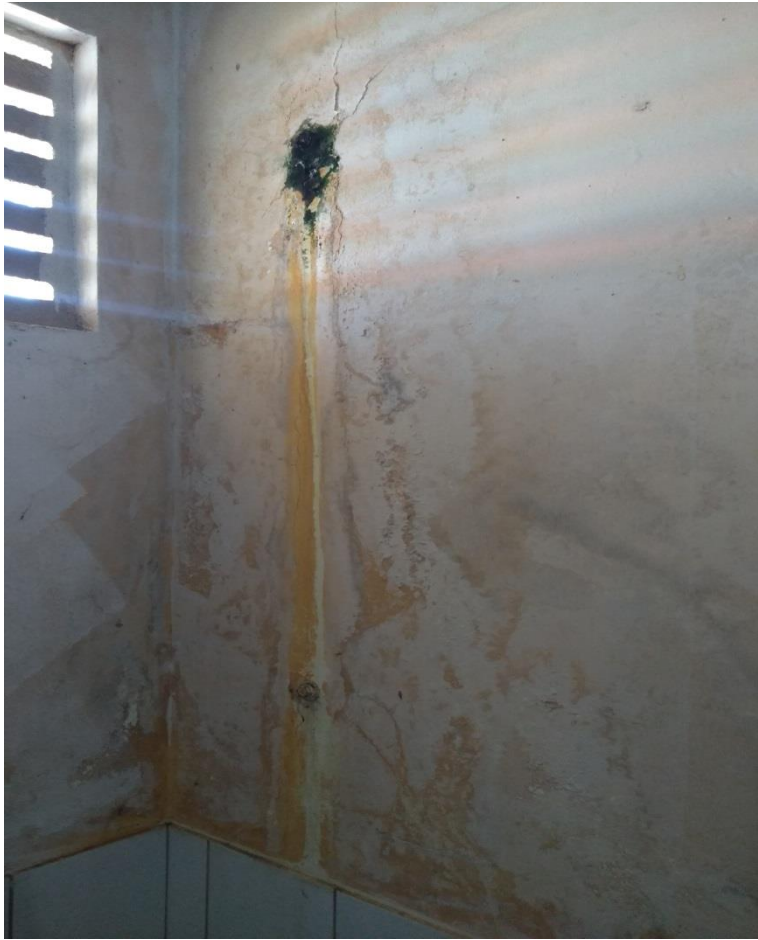
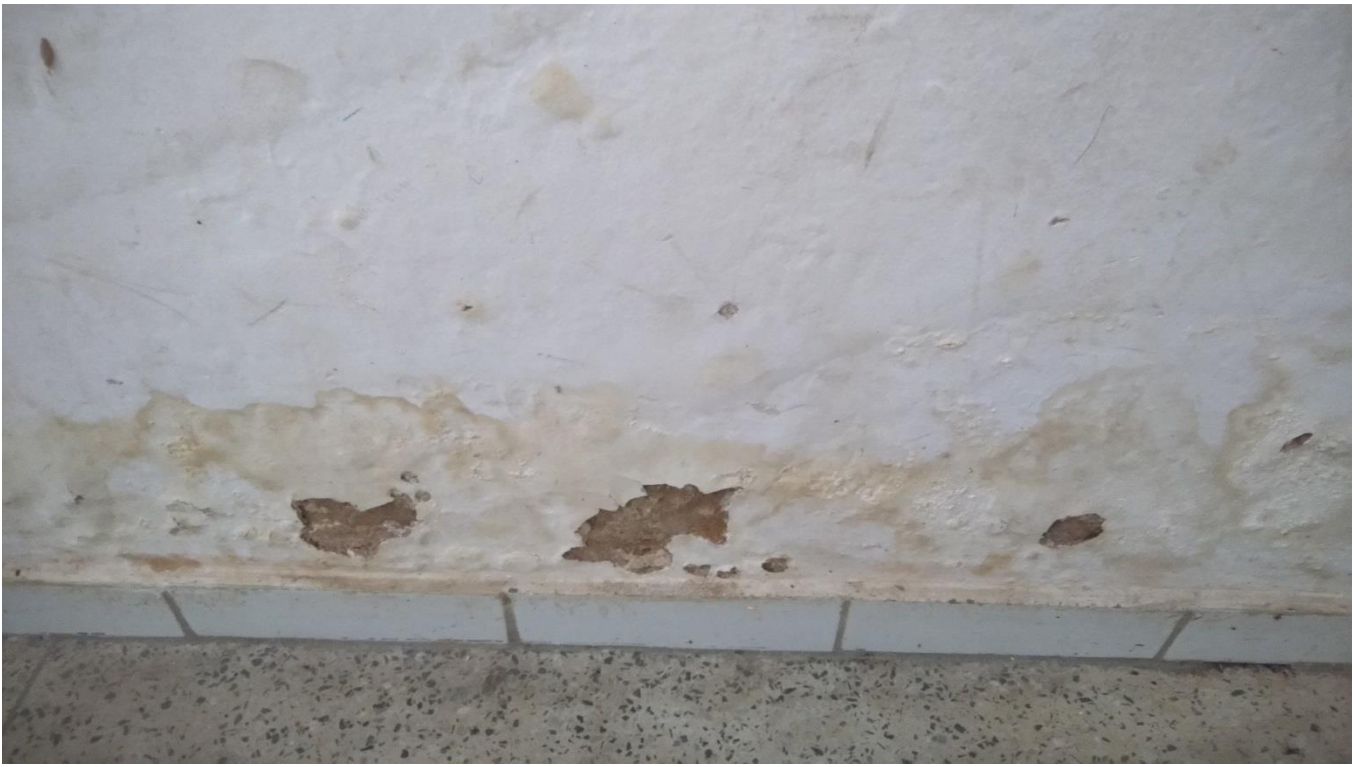
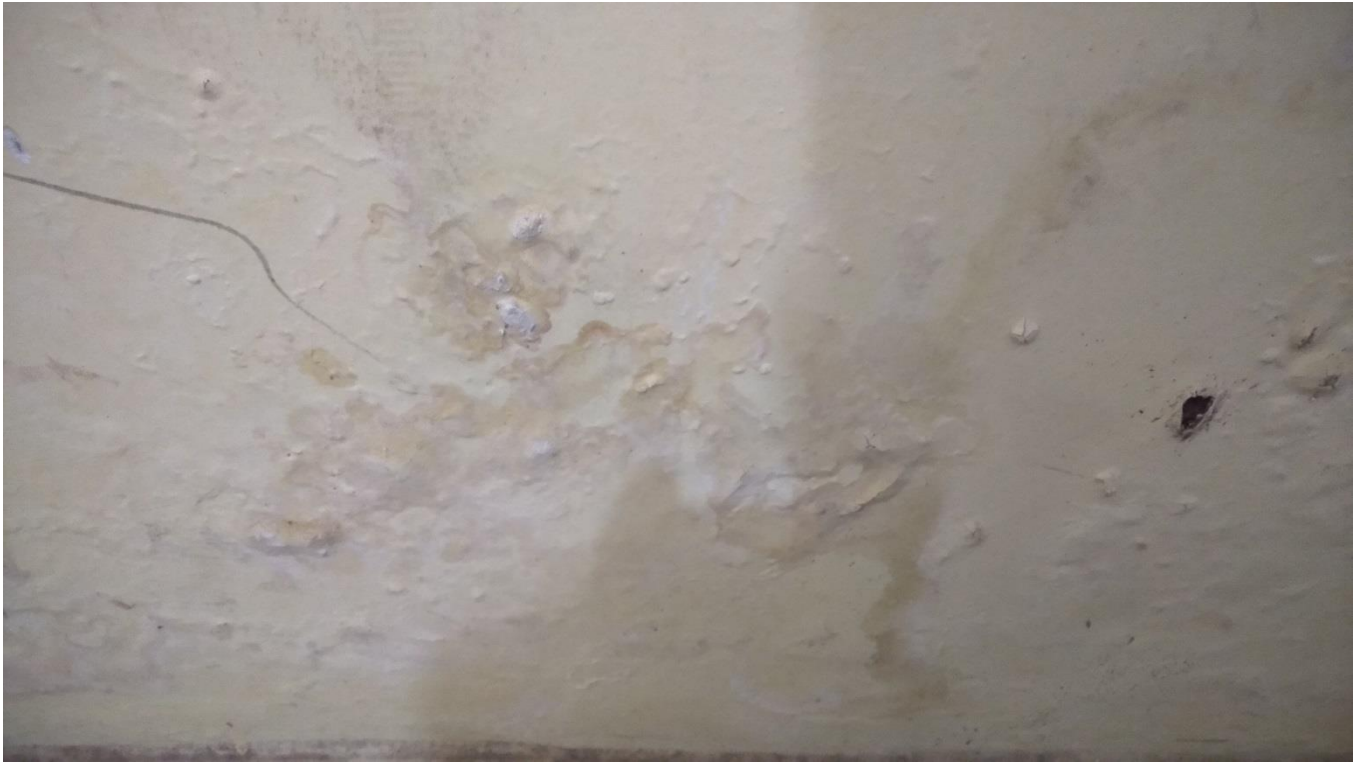
- Evidências de infiltração de água, eflorescências e manchas de umidade, comprometendo reboco;
- Manchas de escoamento de água da chuva no muro;
- Presença de fissuras nas paredes;
- Degradação de reboco;
- A estrutura do reservatório d'água em alvenaria se encontra deteriorada e não possui elementos estruturais;
- Revestimento cerâmico possui algumas peças danificadas;
- Pintura danificada.

Classificado quanto ao patamar de urgência, **Prioridade 1**, considerando o alto risco oferecido aos usuários, com perda de desempenho e funcionalidade do sistema.

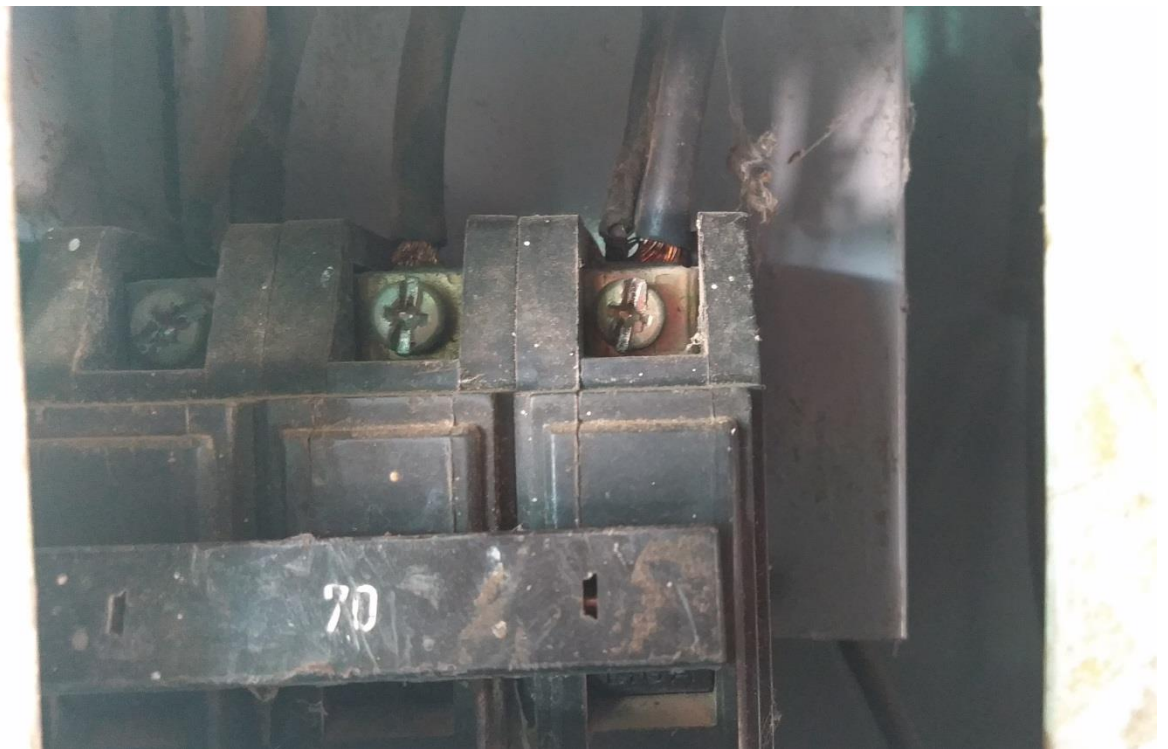
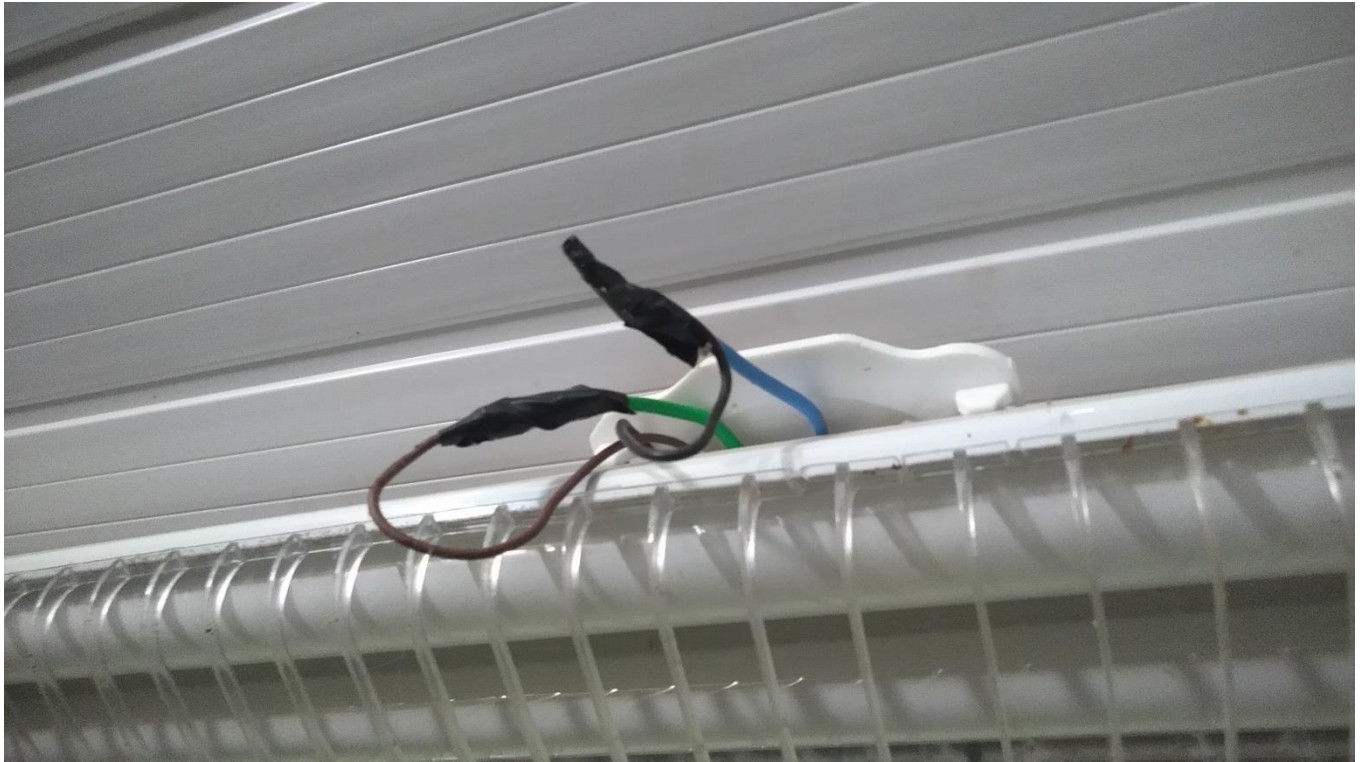
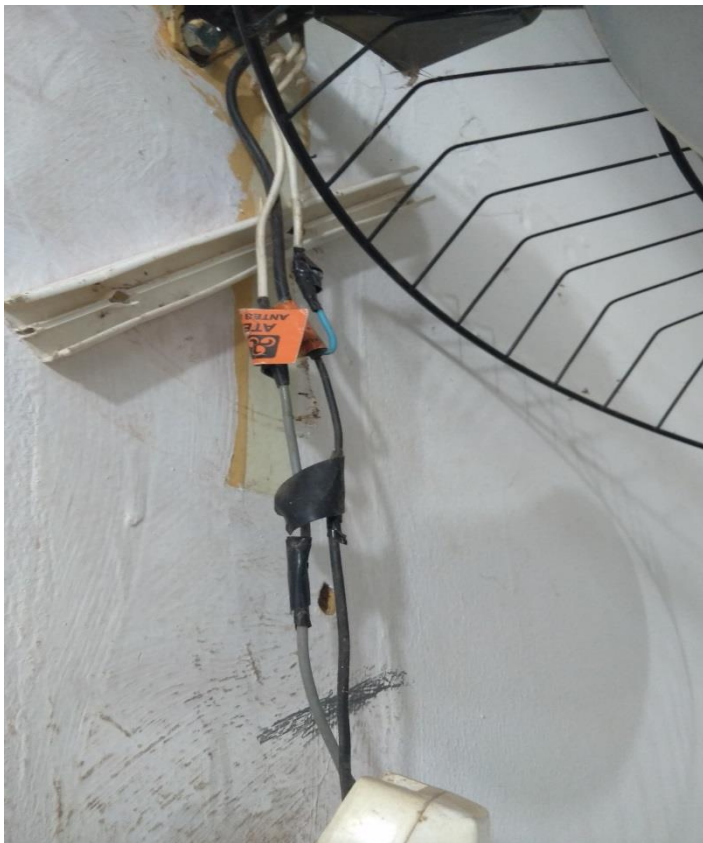
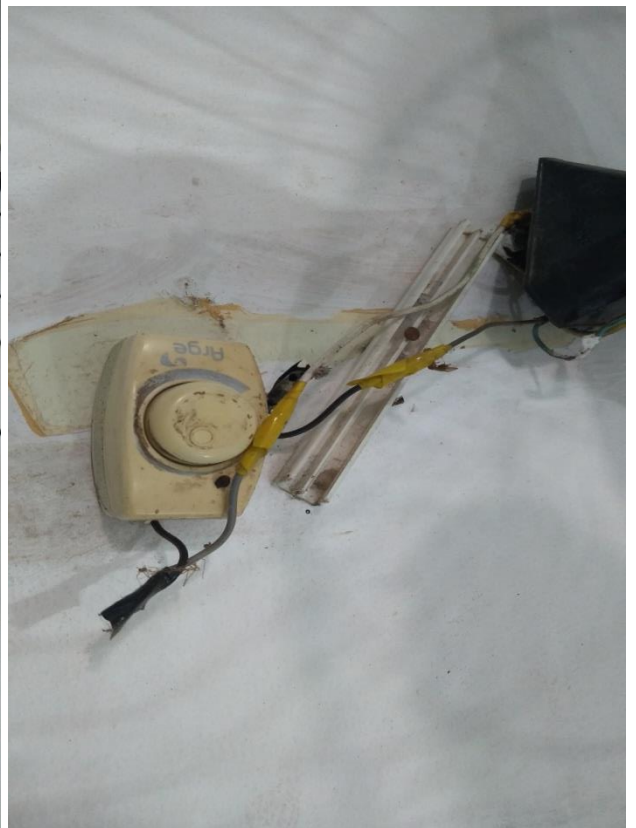
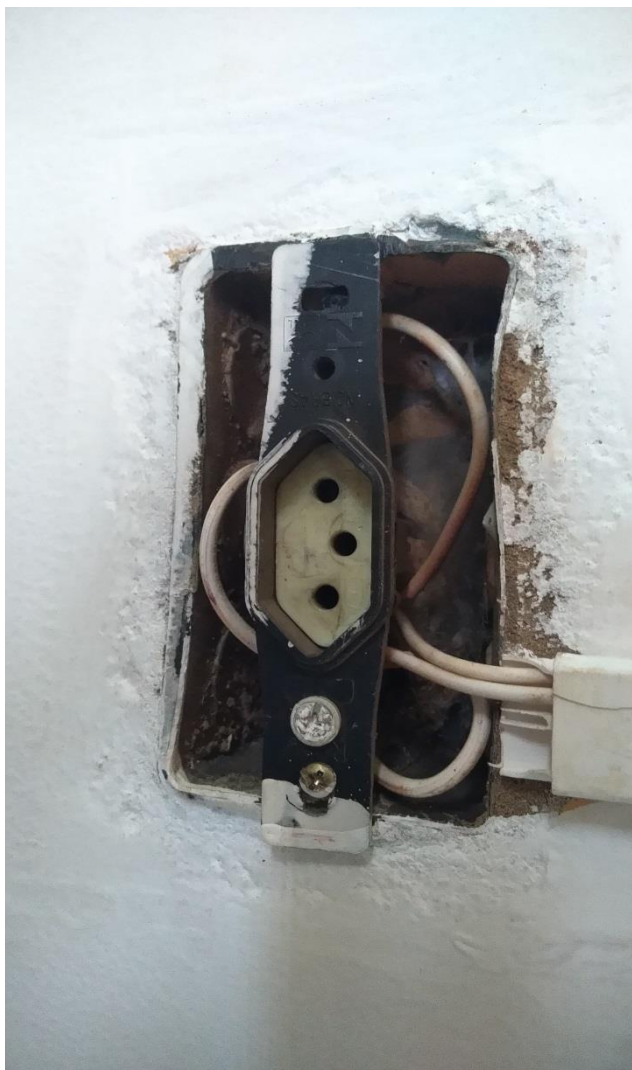
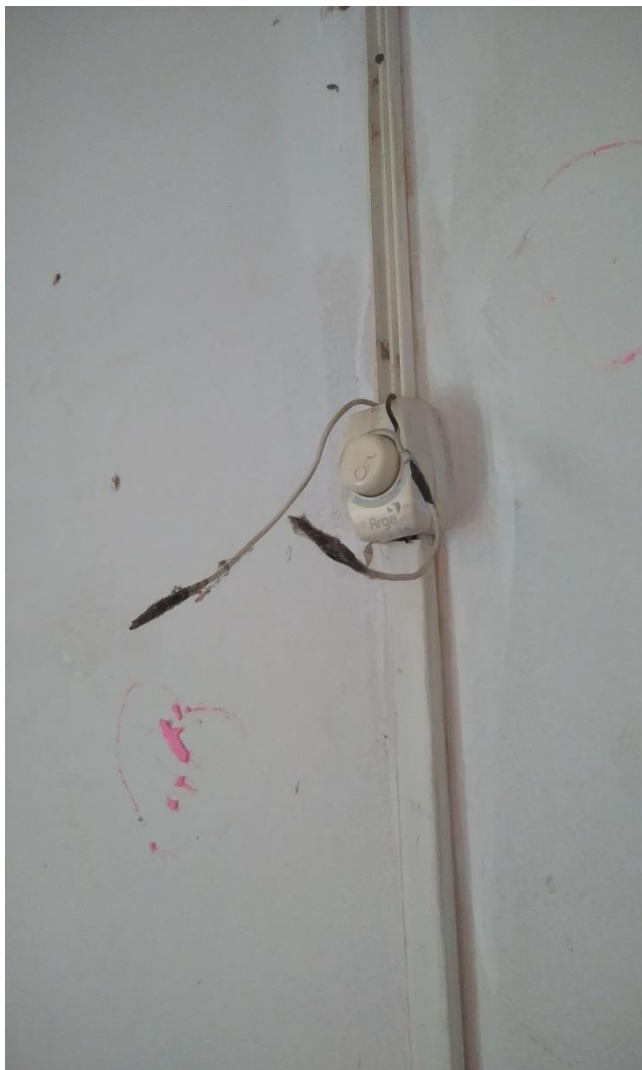
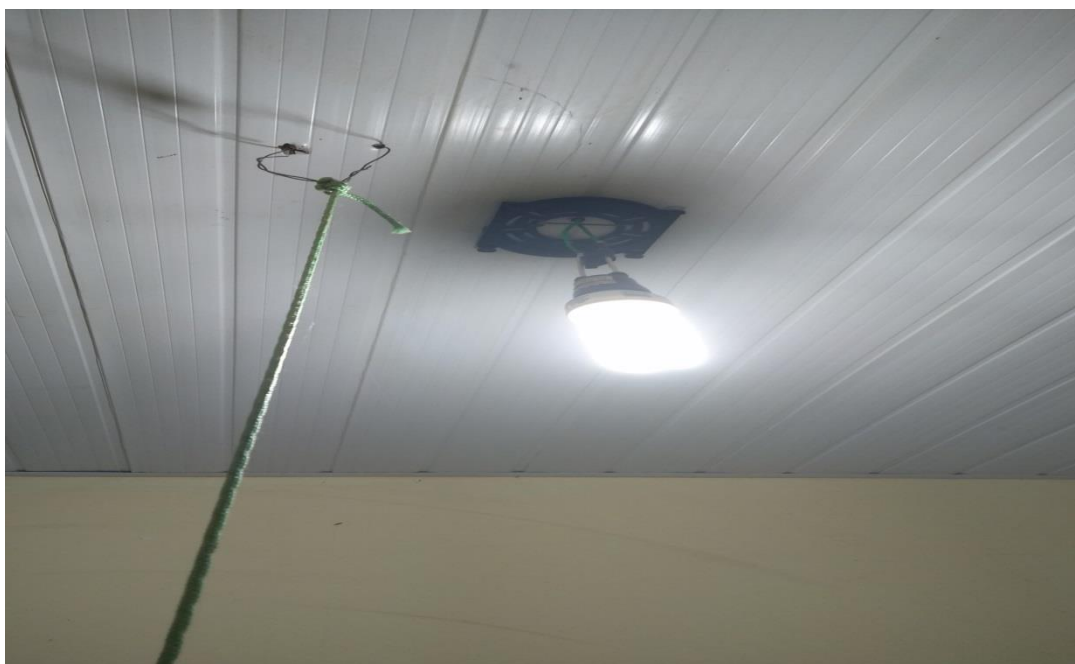
- Redes elétricas aparentes, com emendas sem isolamento e extensões precárias; total desatenção às normas técnicas quanto aos aspectos de dimensionamento e segurança das instalações ao choque e ao curto-circuito elétrico;
- Má disposição dos fios elétricos;
- Falta de pontos de luz em alguns ambientes;
- Sem uniformização dos tipos de tomadas e interruptores utilizados;

- Espelhos de tomadas quebrados, deixando exposta a fiação;
- Tomadas, interruptores e disjuntores antigos.

Classificado quanto ao patamar de urgência, **Prioridade 1**, com impacto irreversível e com o comprometimento do desempenho e funcionalidade do sistema elétrico em geral, necessitando

É necessária a troca da fiação da escola e disposição de várias tomadas nos ambientes administrativos para evitar a sobrecarga e uso de tês.
