LAUDO TÉCNICO DE INSPEÇÃO PREDIAL

Unidade Escolar Nonato Valente

Laudo Técnico de Inspeção Predial para a caracterização do estado físico da sede da Unidade Escolar Nonato Valente, nos aspectos de segurança e salubridade.

25/01/2021

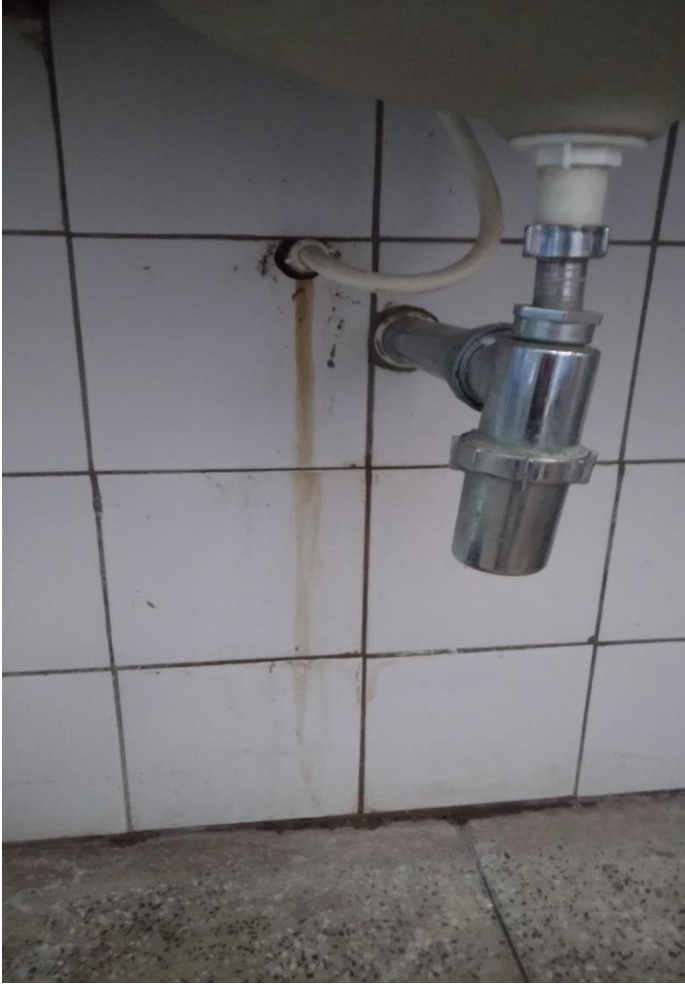
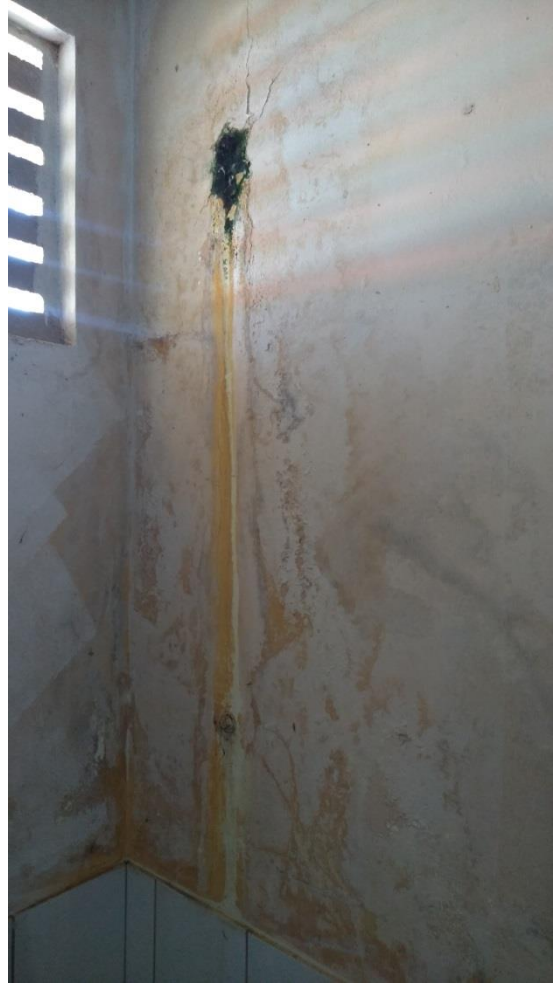
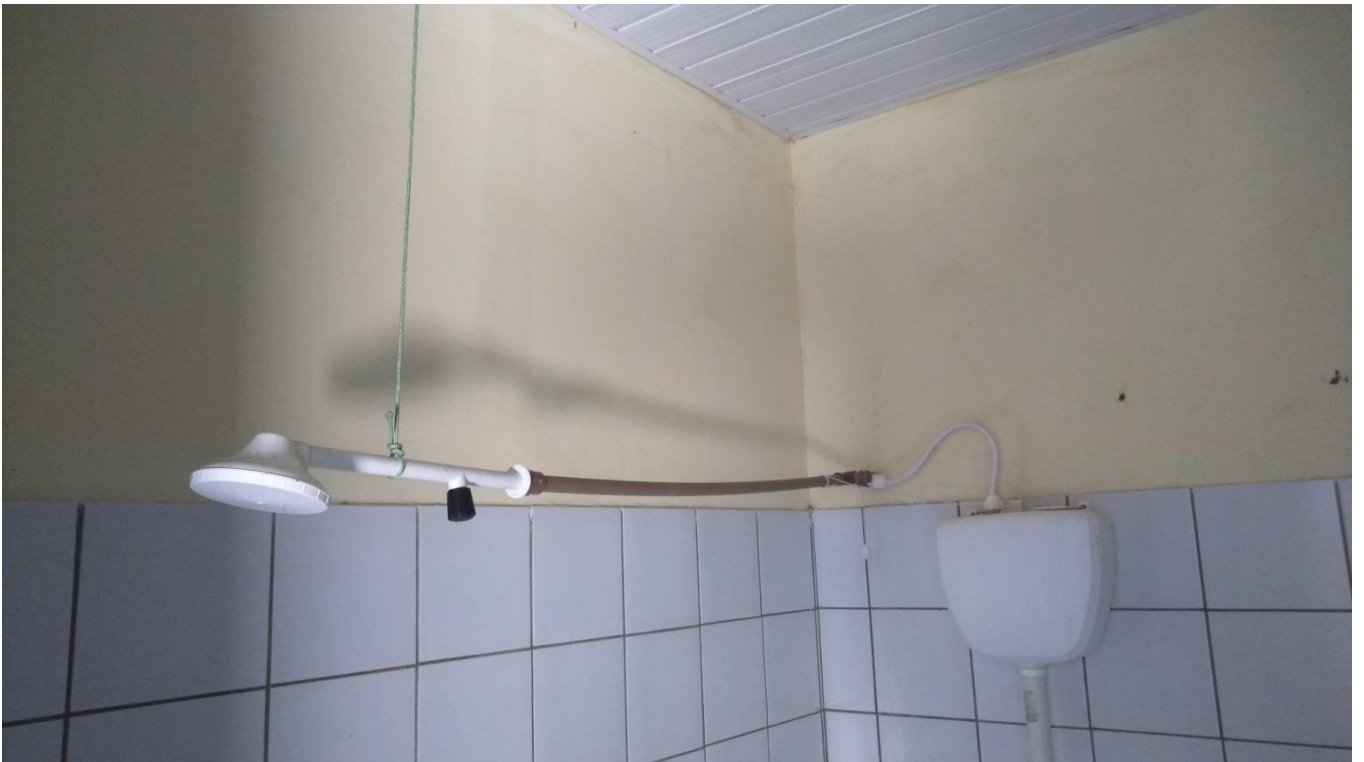
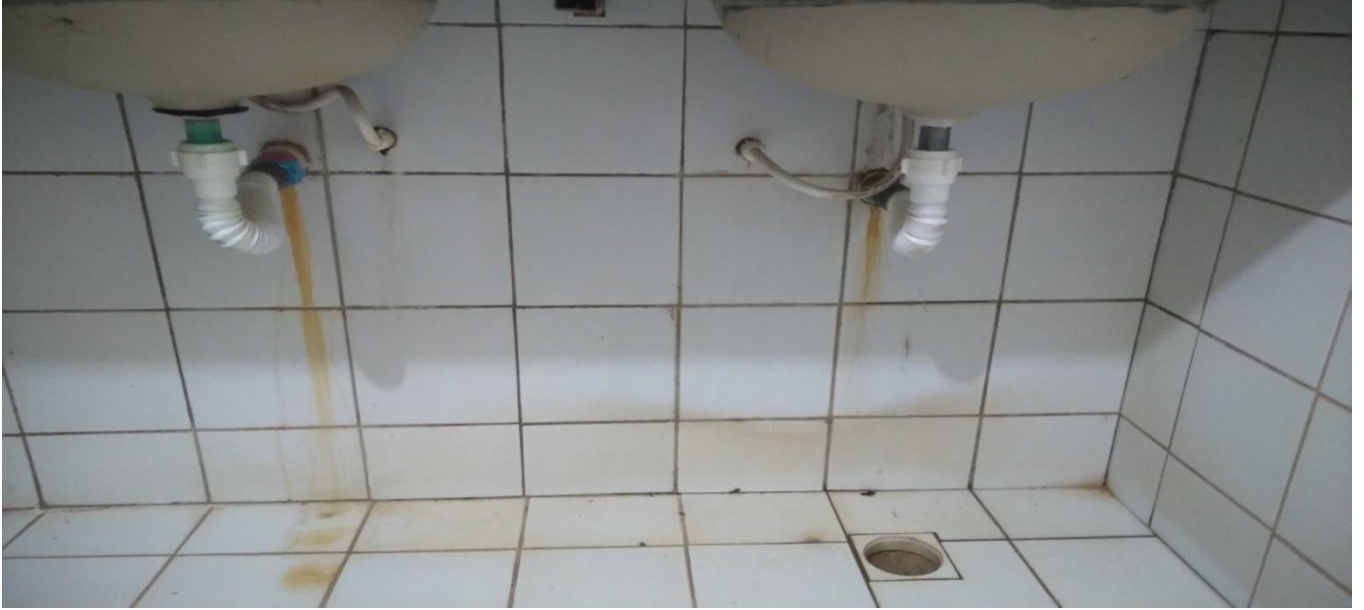
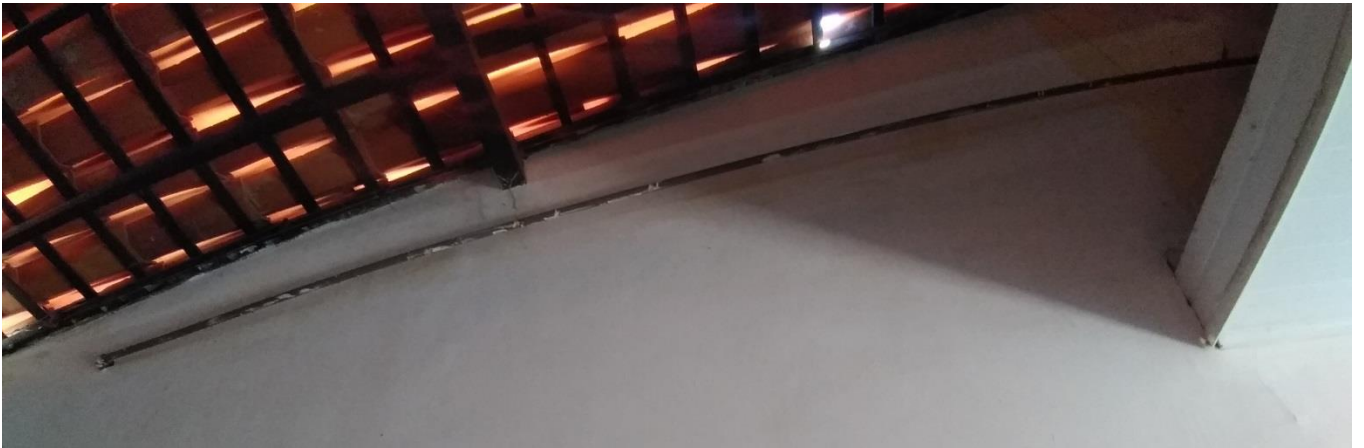
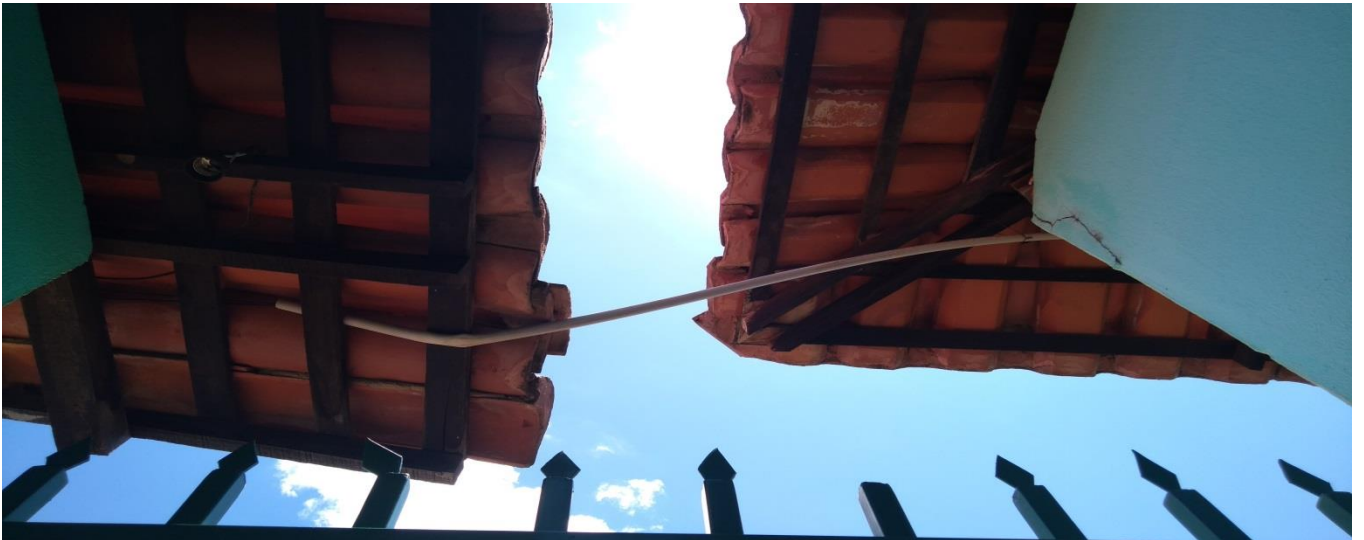
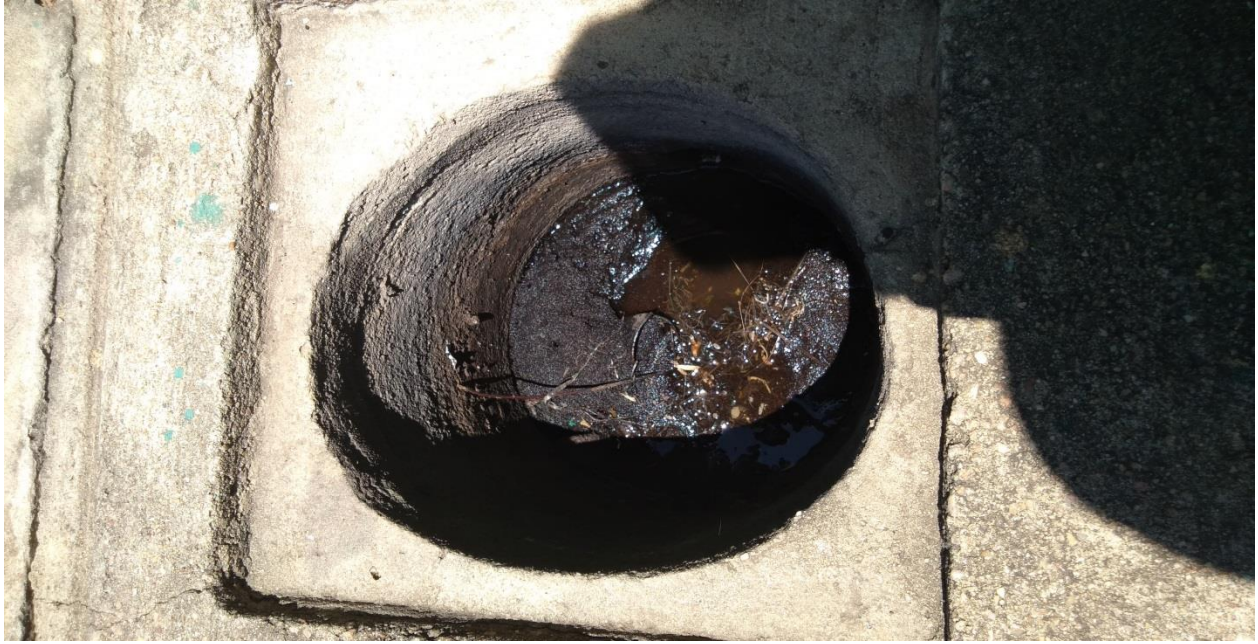
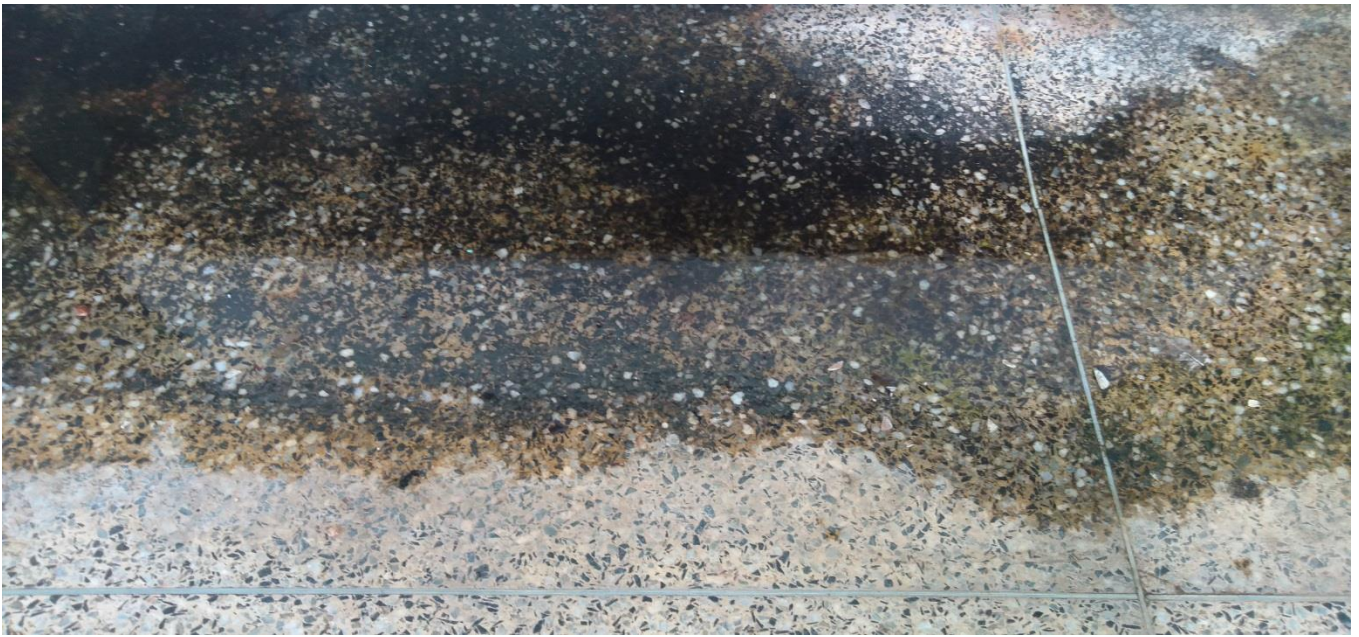
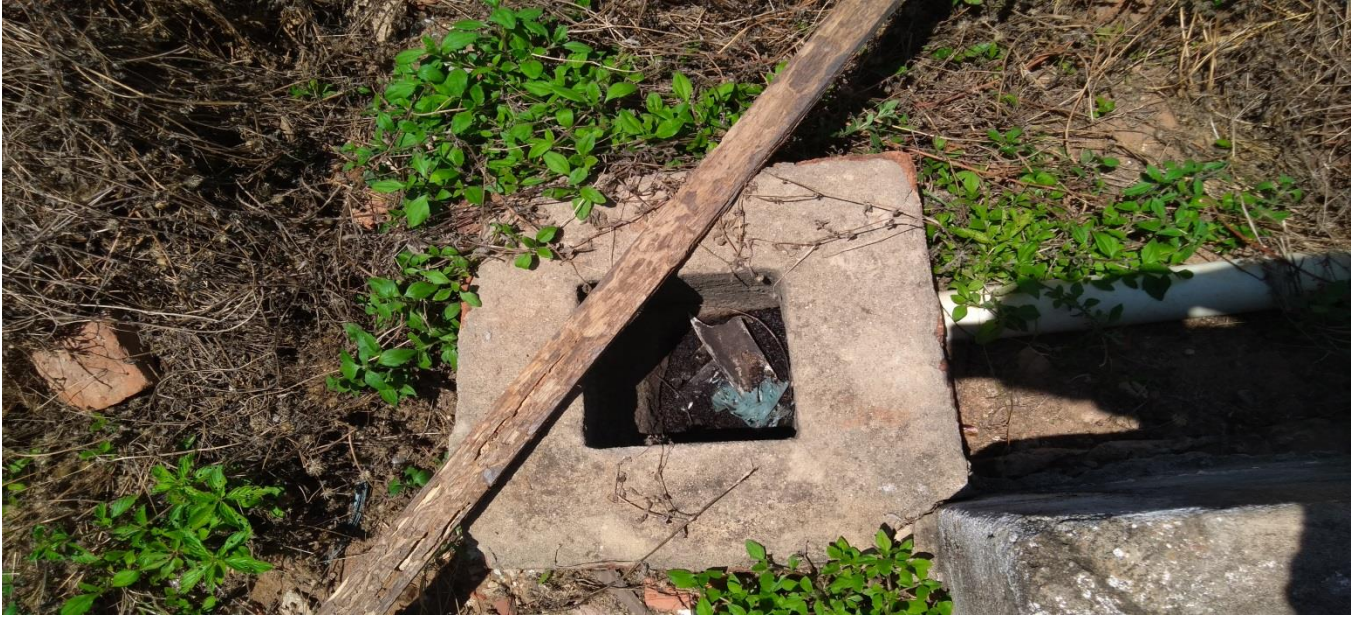
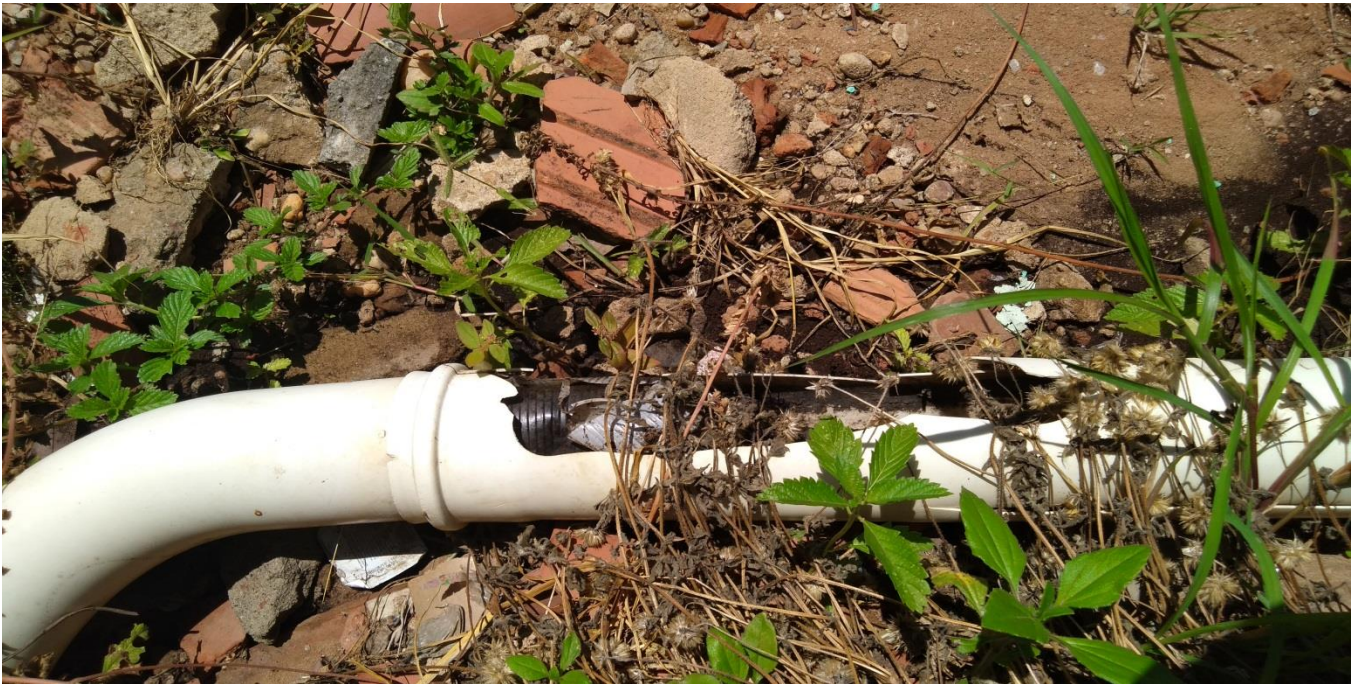
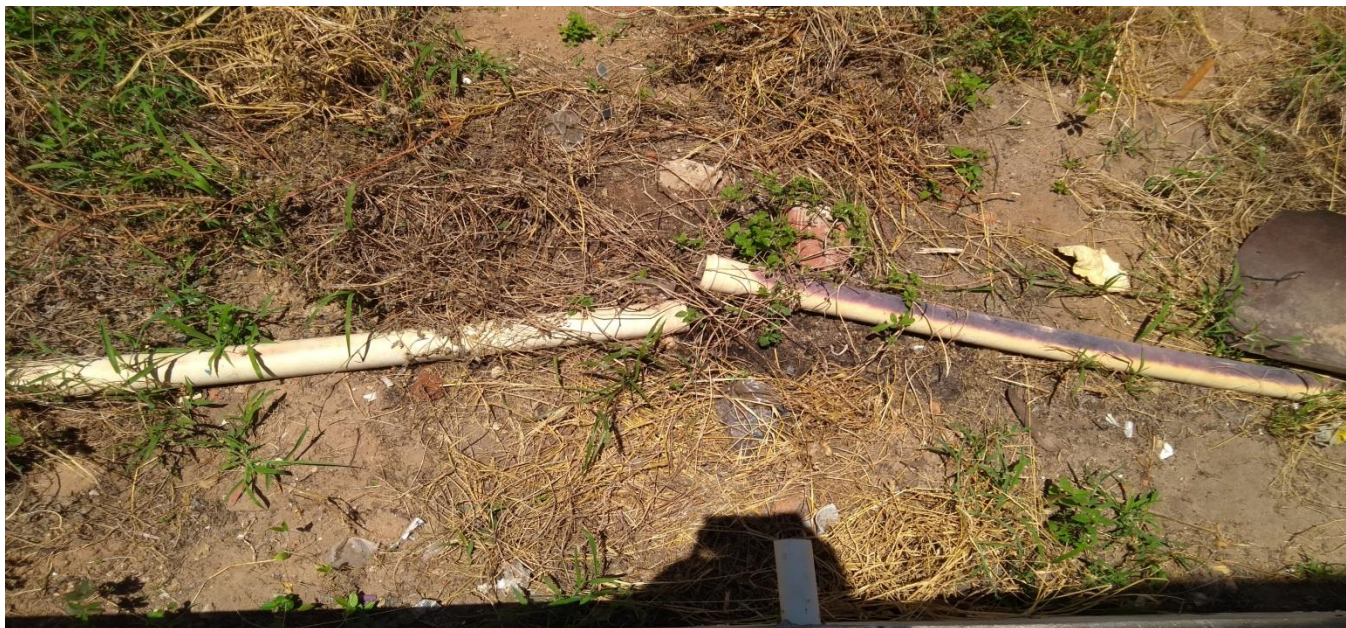
- Há vazamento nas tubulações de água e esgoto, e em pontos que já foram desativados, como também no bebedouro, deixando piso molhado e escorregadio;
- Instalação inadequada dos chuveiros nos banheiros PNE;
- Inexistência de caixa de gordura e inspeção;
- Redes de esgoto com tubulações expostas, sem proteção e quebradas havendo vazamento de águas de reuso para o solo;
- Falta de vedação nas caixas de inspeção;
- Ralos sem filtro de proteção, facilitando obstrução da tubulação de esgoto;
- Inexistência de direcionamento das águas pluviais, ocasionando umidade nas calçadas, pisos e parede.
- Evidência de reparos precários nas tubulações hidráulicas;
- Sem caimento ou caimento insuficiente para ralos dos banheiros.

Classificado quanto ao patamar de urgência, **Prioridade 1**, com impacto irreversível e com o comprometimento do desempenho e funcionalidade do sistema hidrossanitário em geral, necessitando de intervenção imediata para sanar as irregularidades verificadas, levando-se em consideração o risco à segurança e principalmente a saúde do usuário.

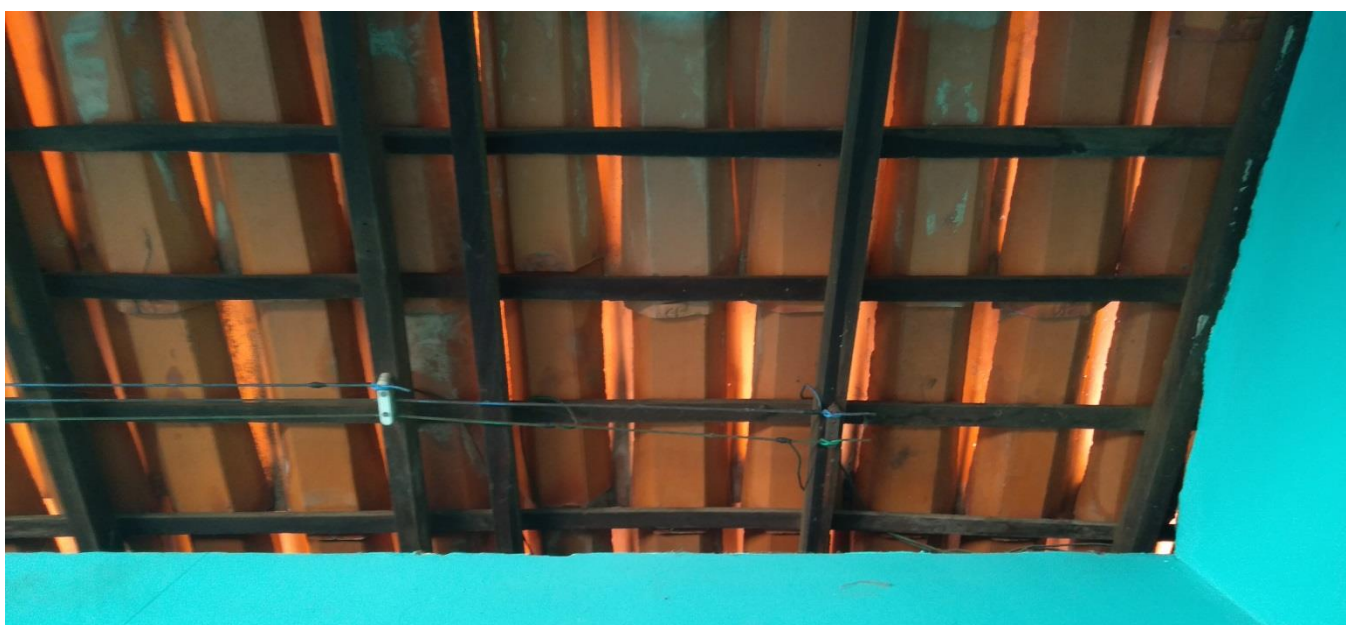
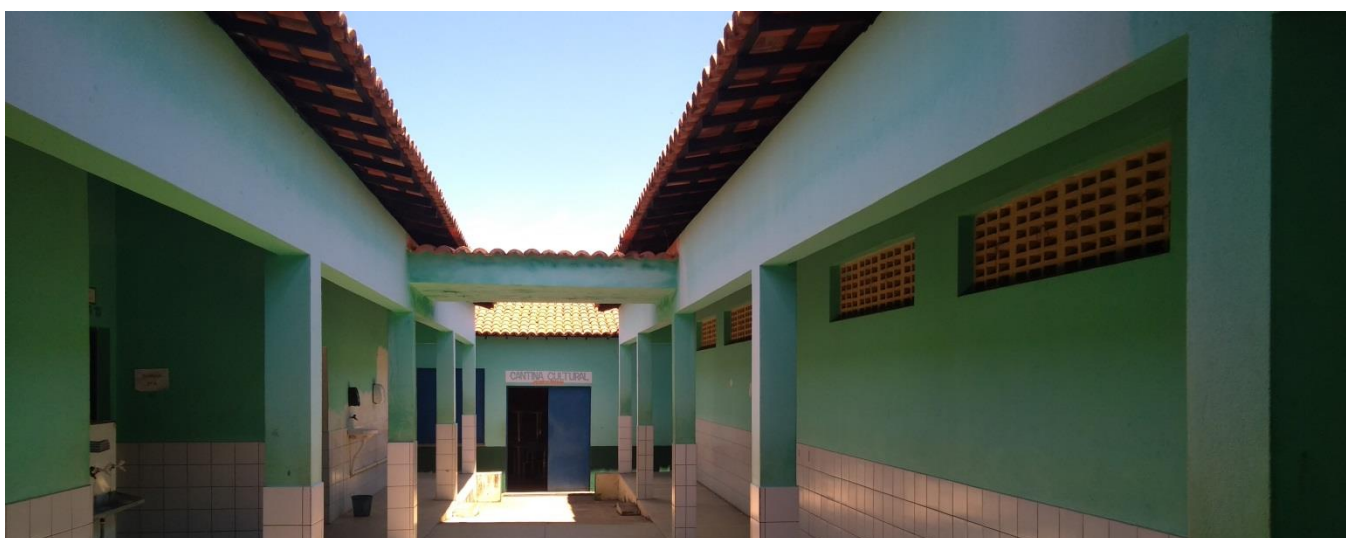
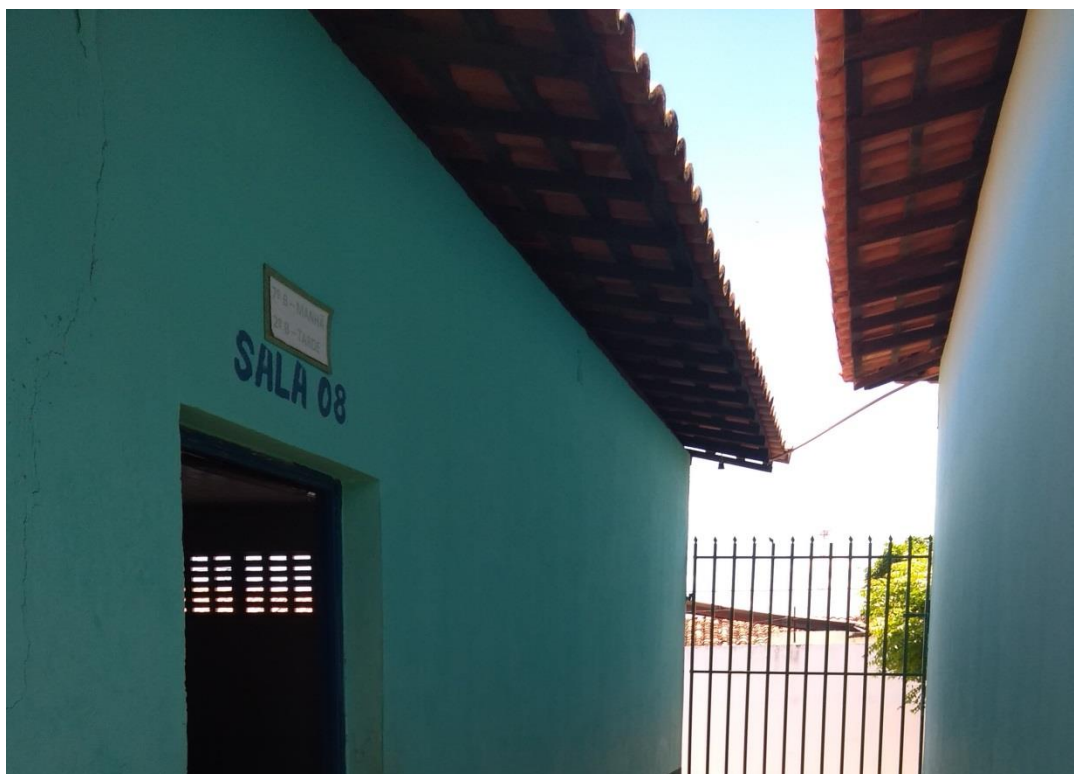
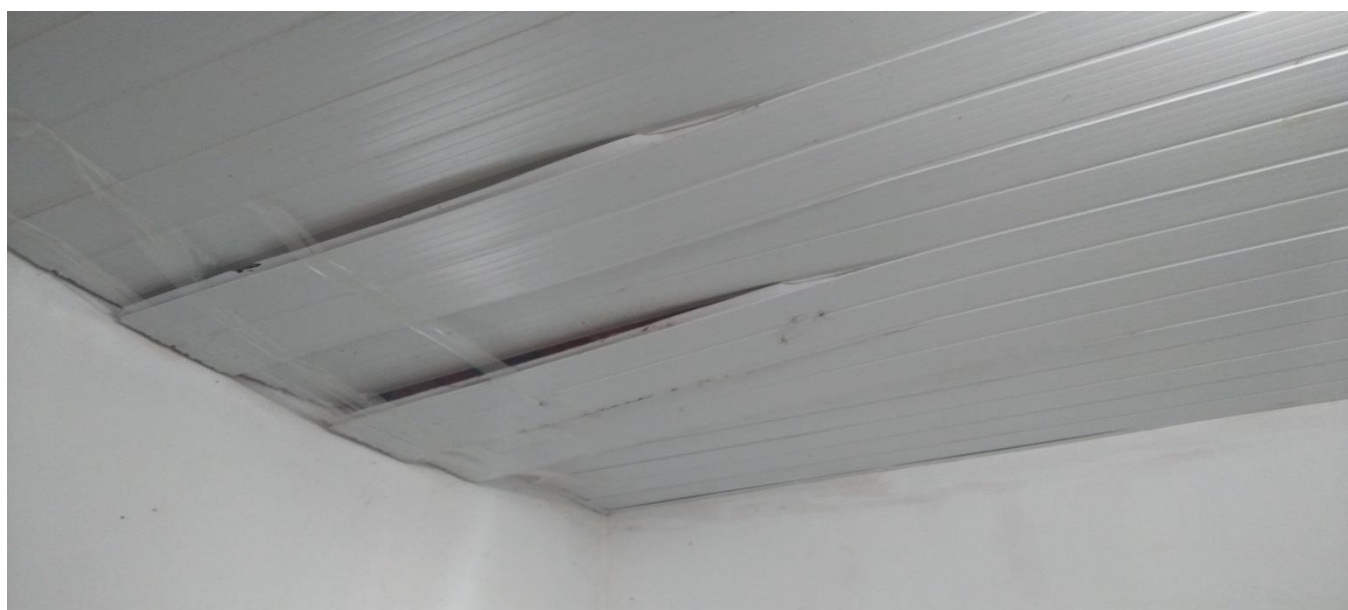
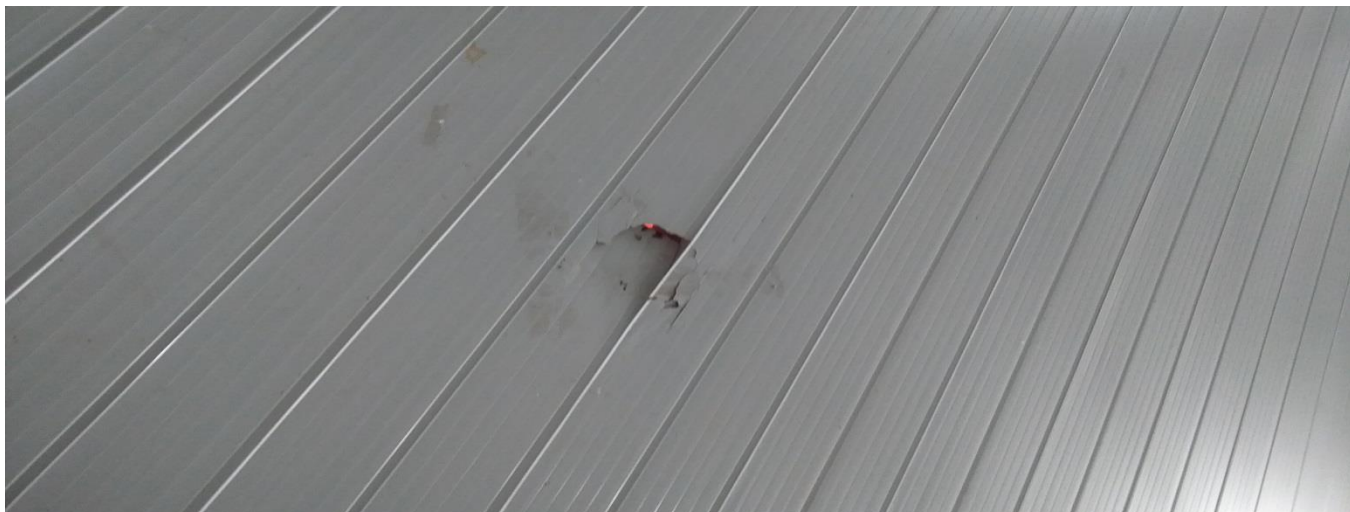
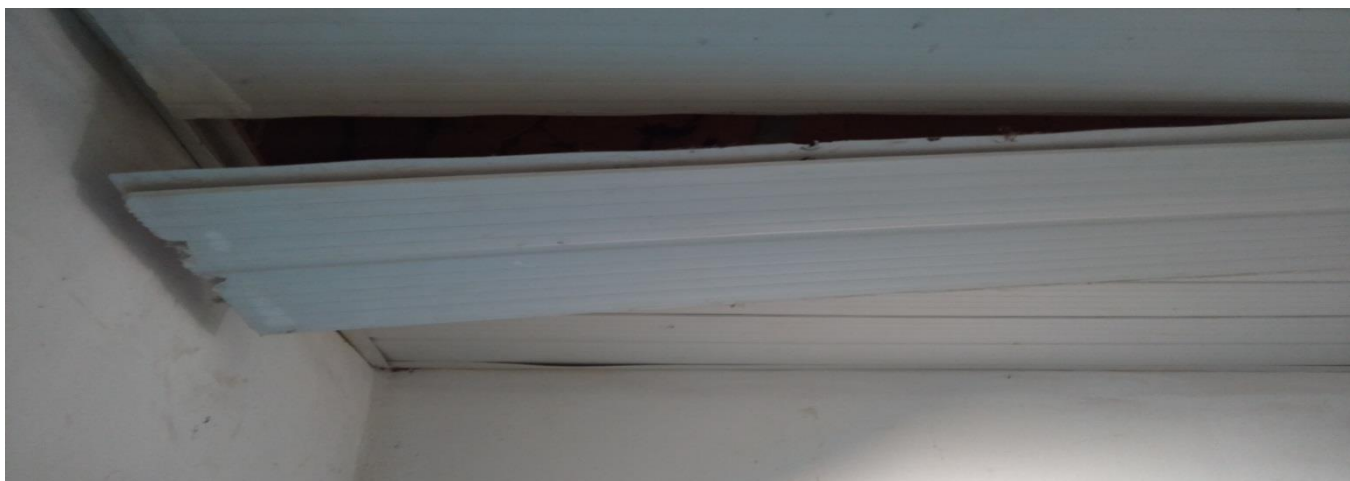
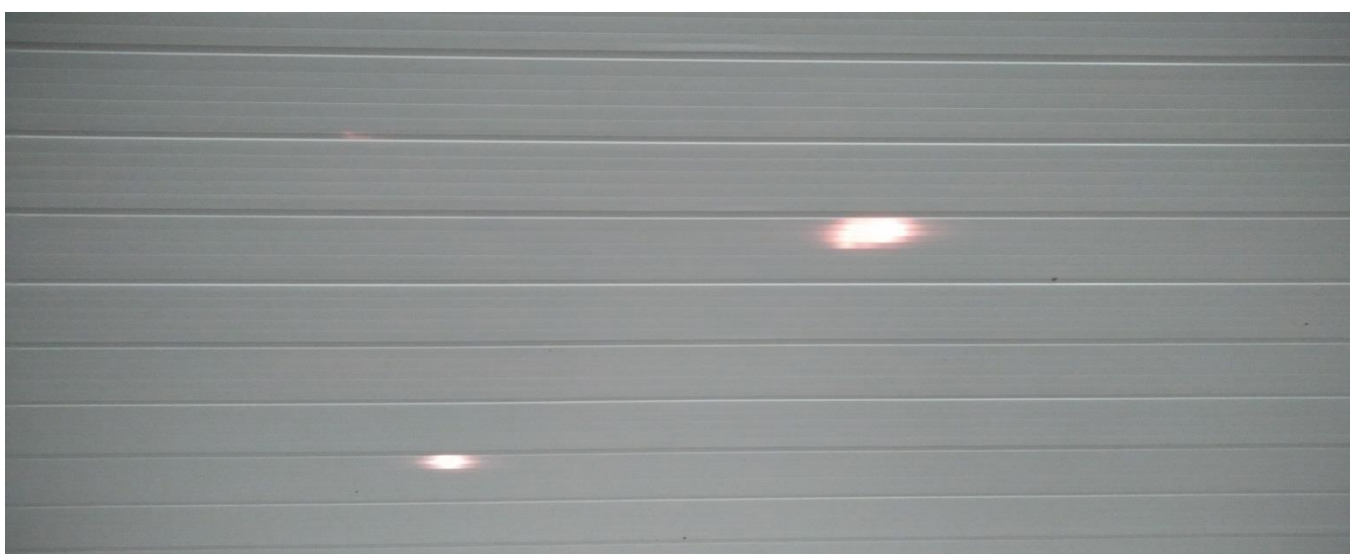
- Algumas telhas encontram-se quebradas e mal encaixadas contribuindo com o arranque destas quando há ventanias;

- Os telhados não possuem calhas acima das lajes, contribuindo com o aumento da umidade e infiltração;
- Evidencia de infiltração proveniente dos telhados nos ambiente;
- Forro de PVC apresentam ondulações, falta de placas e placas soltas.

Classificado quanto ao patamar de urgência, **Prioridade 1**, com impacto irreversível

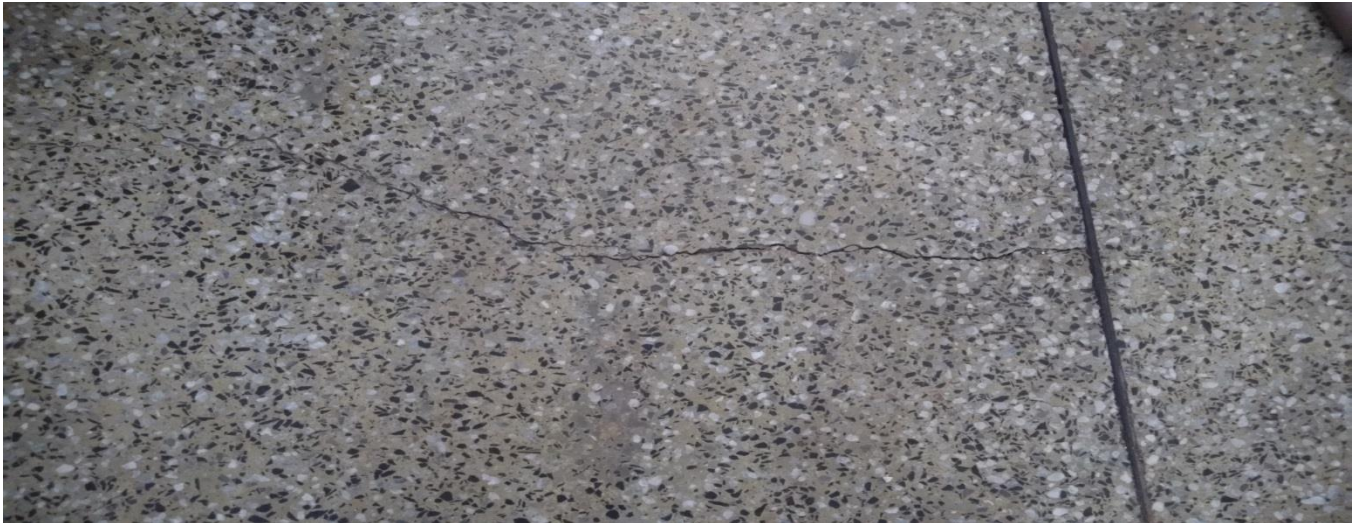
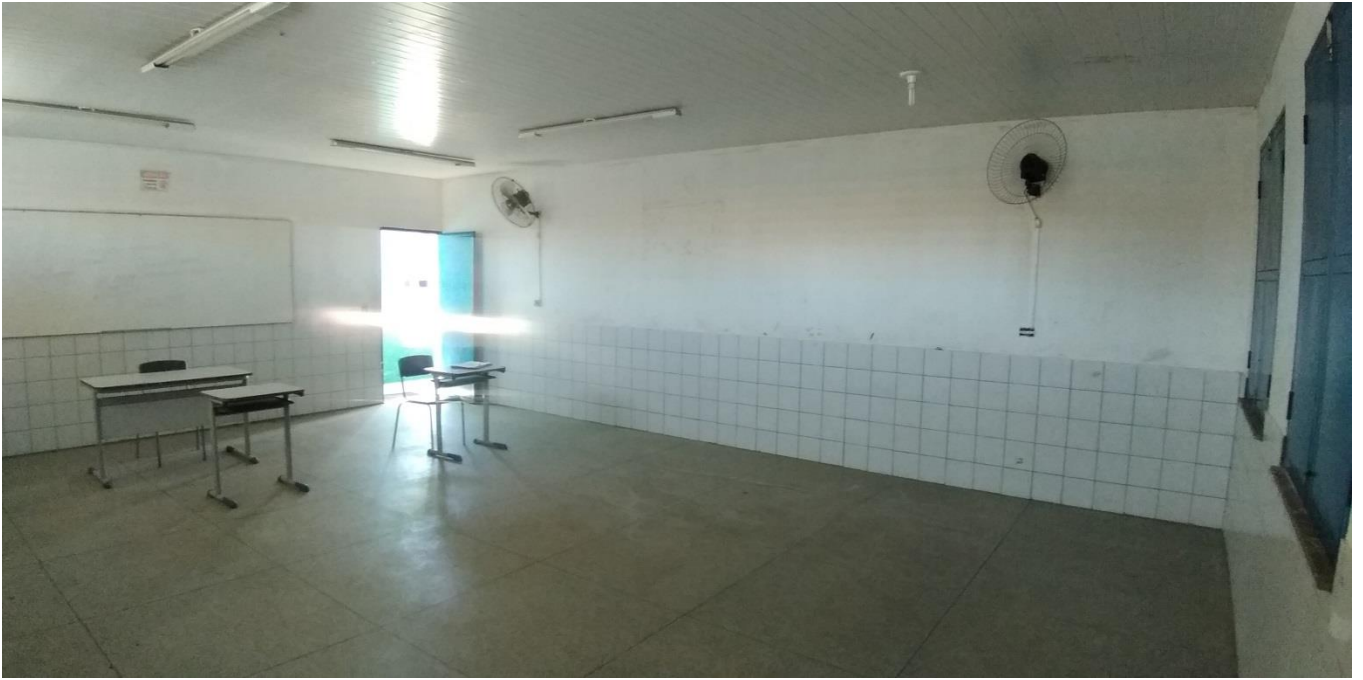
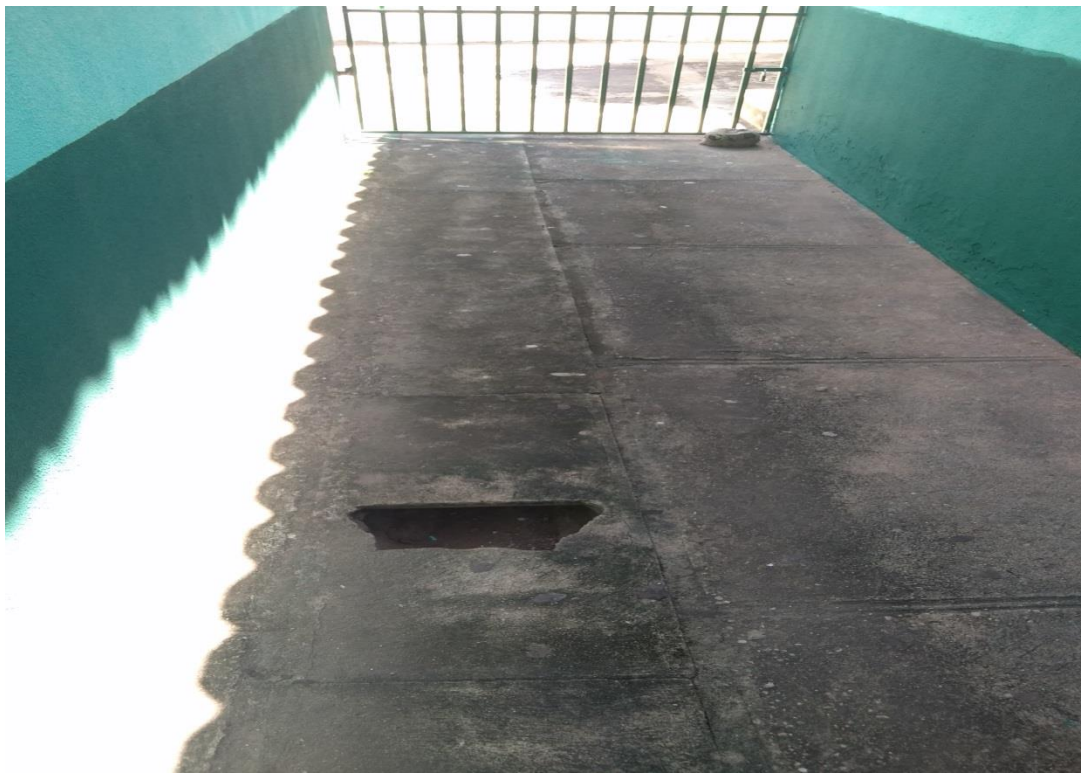
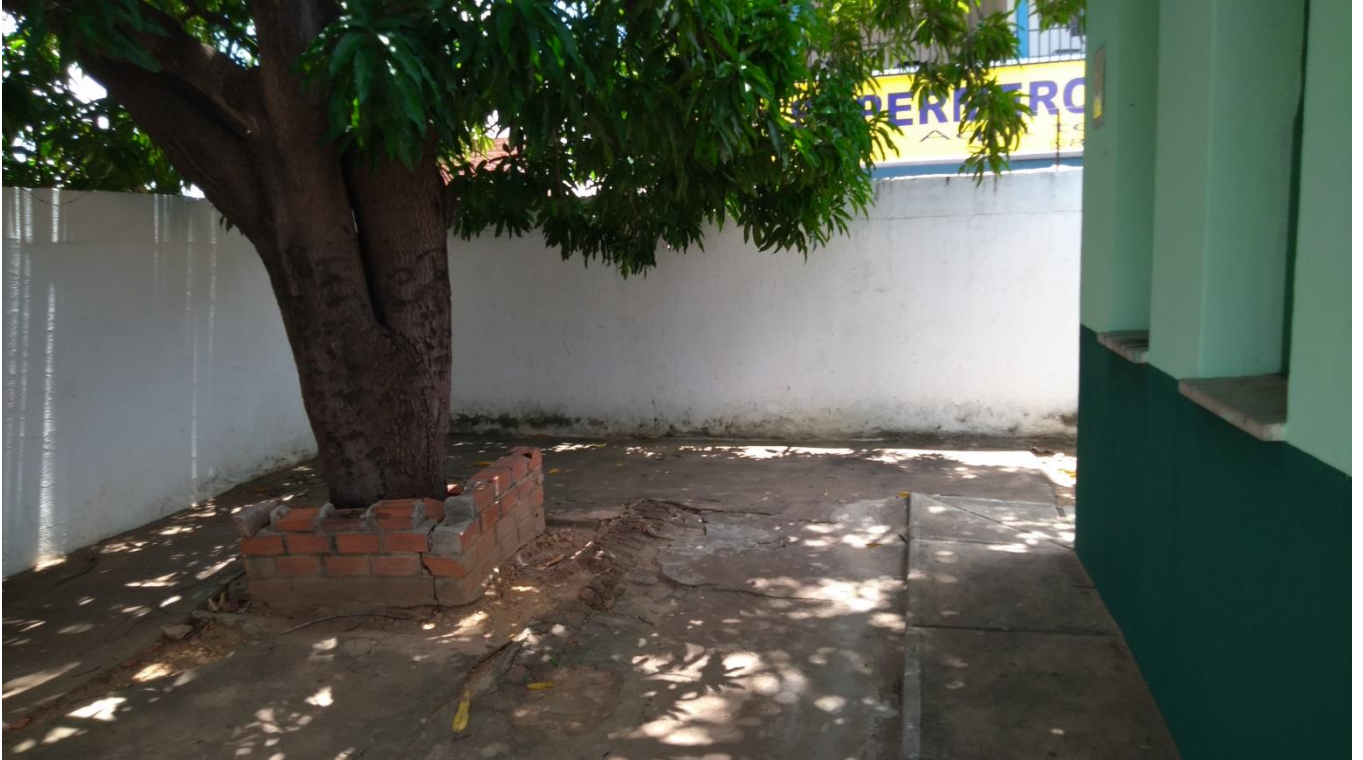
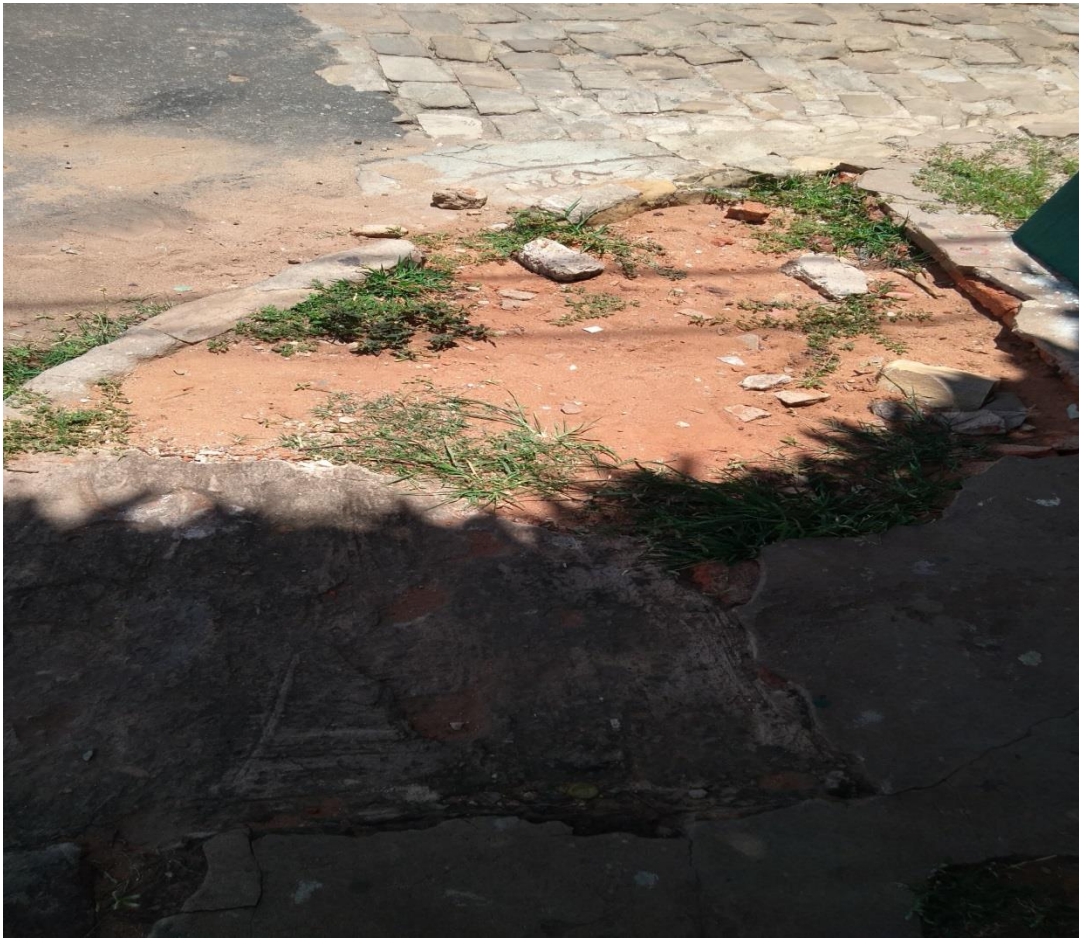
- O piso granilite da escola não há polimento, já apresenta marcas de desgastes como fissuras;
- Os passeios da escola não são nivelados, apresentam rachaduras, muitos deles encontram-se quebrados, escorregadio por conta do acúmulo de água, e com vegetação, dificultando o tráfego.

Classificado quanto ao patamar de urgência, **Prioridade 1**, levando em consideração o afundamento do solo no banheiro. A manutenção preventiva do piso granilite, e em relação aos passeios, devido às rachaduras podendo ocasionar perda de estabilidade, caso não haja recuperação. Necessidade de intervenção imediata visto que são lugares transitórios, levando-se em consideração o risco à segurança usuários.

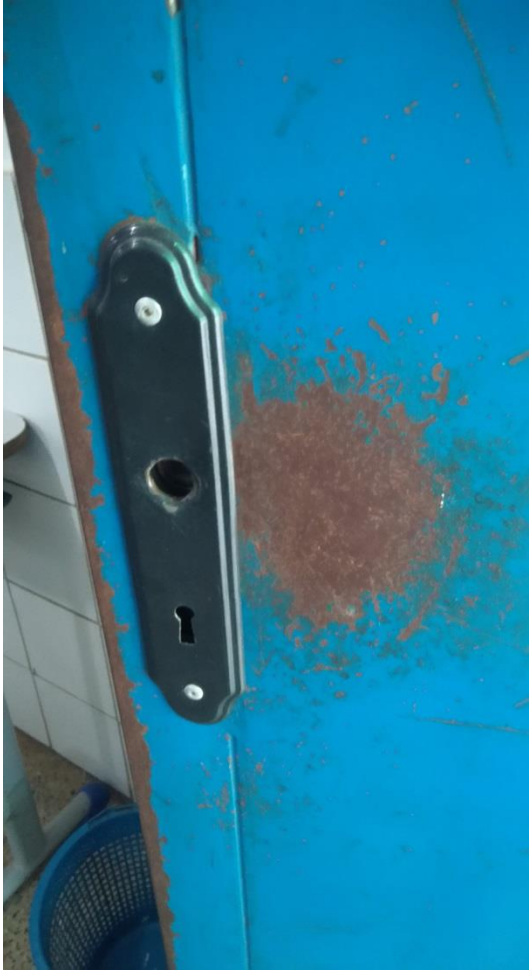
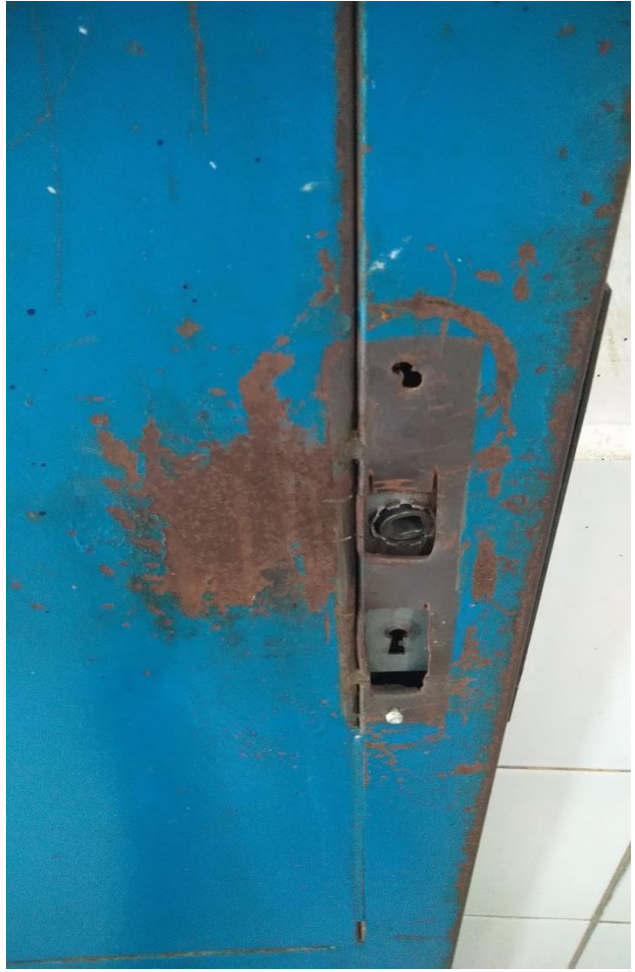
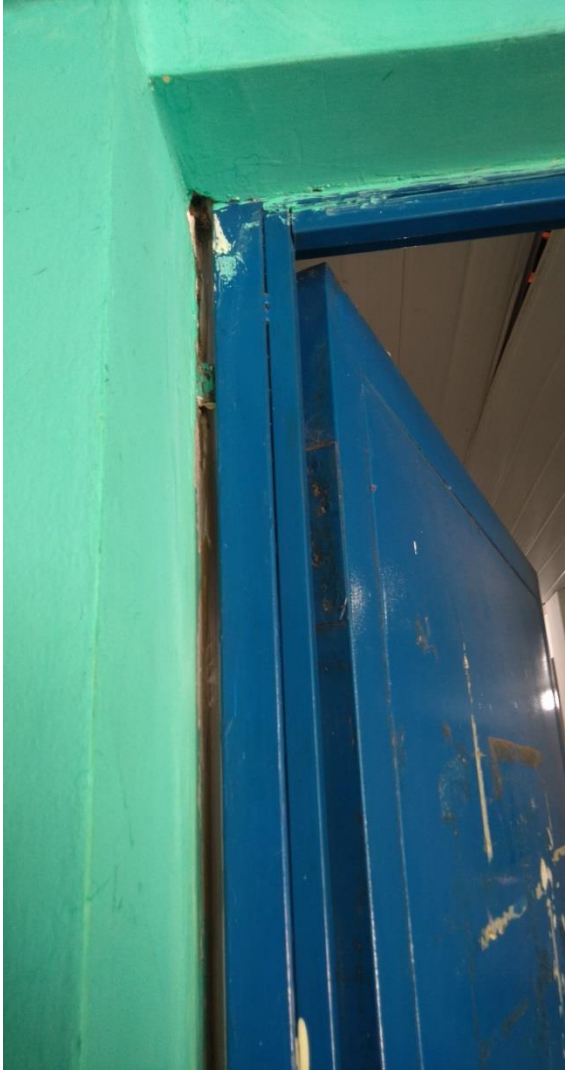
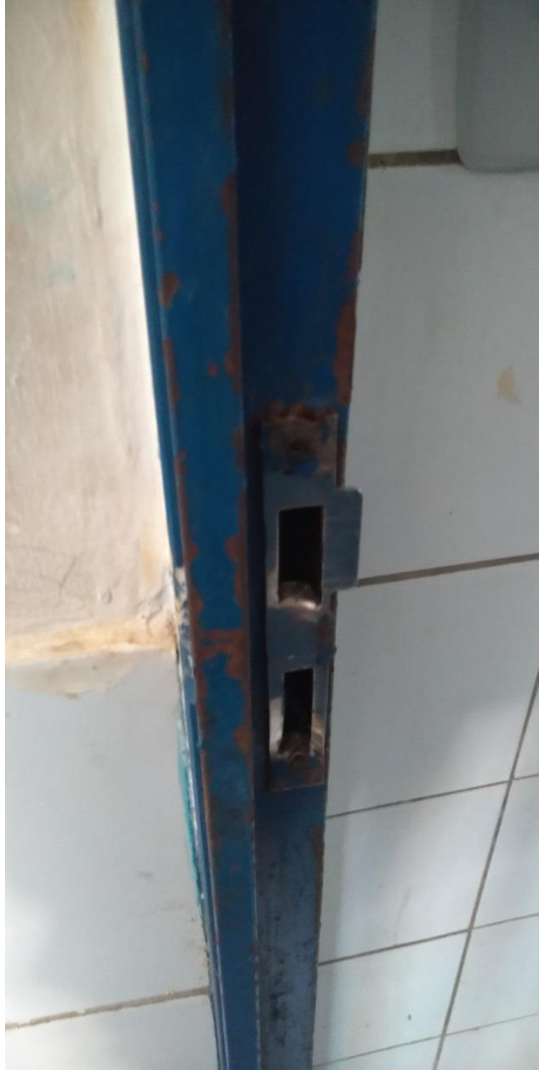
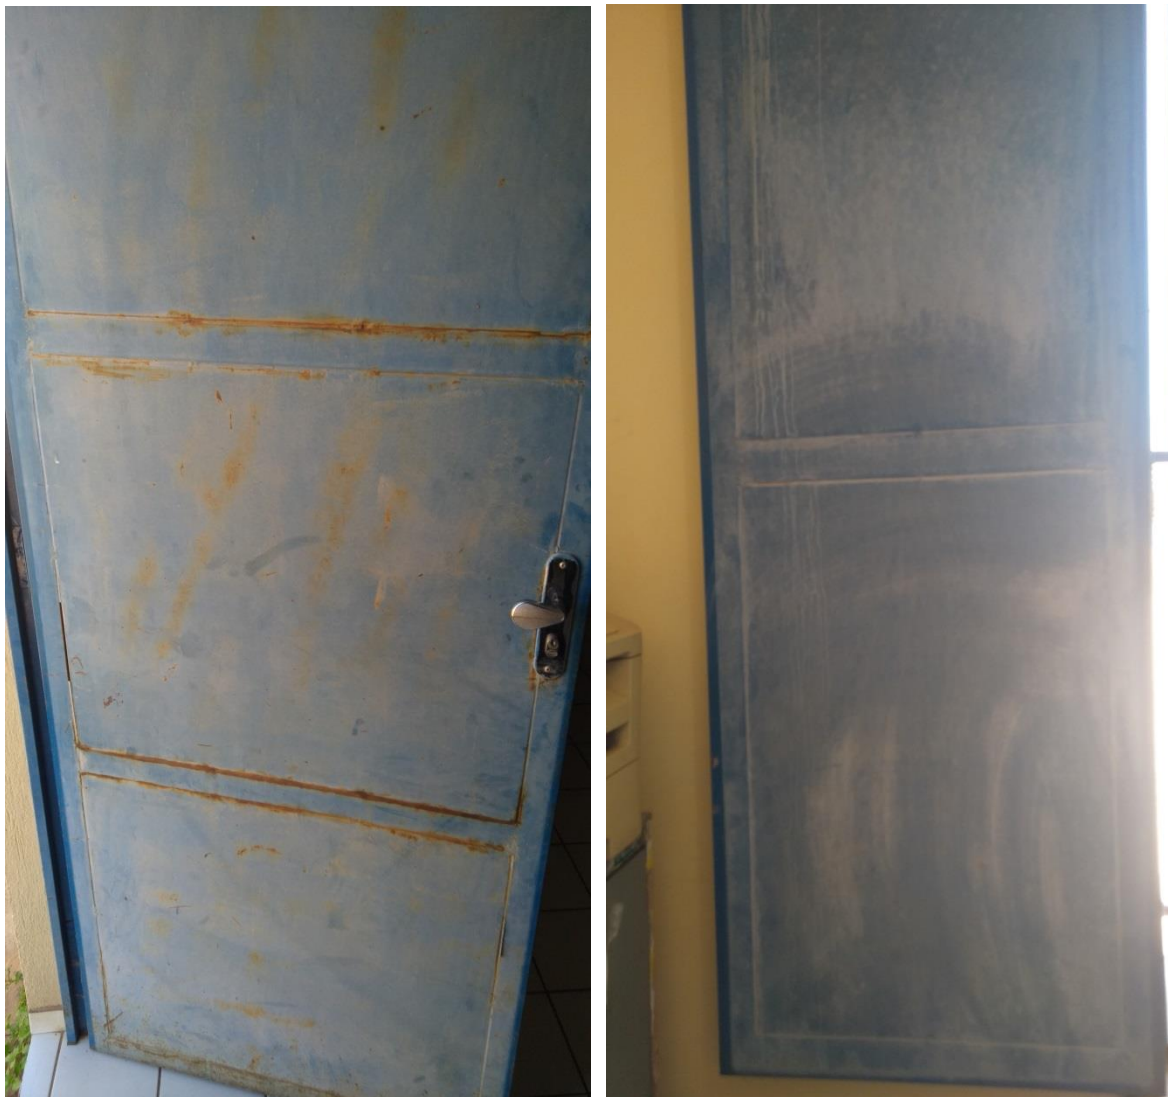
- As portas das salas de aulas não possuem fechaduras ou maçanetas;
- Presença de oxidação nas esquadrias;
- As janelas foram trocadas recentemente, porém a tinta já está desgastadas;
- Falta de pinos e anéis nas dobradiças deixando as portas empenadas.

Classificado quanto ao patamar de urgência, **Prioridade 2**, considerando o risco oferecido aos usuário caso não haja manutenções, como perda de desempenho e funcionalidades do sistemas.
