# LAUDO TÉCNICO DE INSPEÇÃO PREDIAL — EXPEDITO

*CEJA José Lopes Araújo*

Laudo Técnico de Inspeção Predial para a  
caracterização do estado físico da sede da CEJA José  
Lopes Araújo, nos aspectos de segurança e salubridade.

01/03/2021

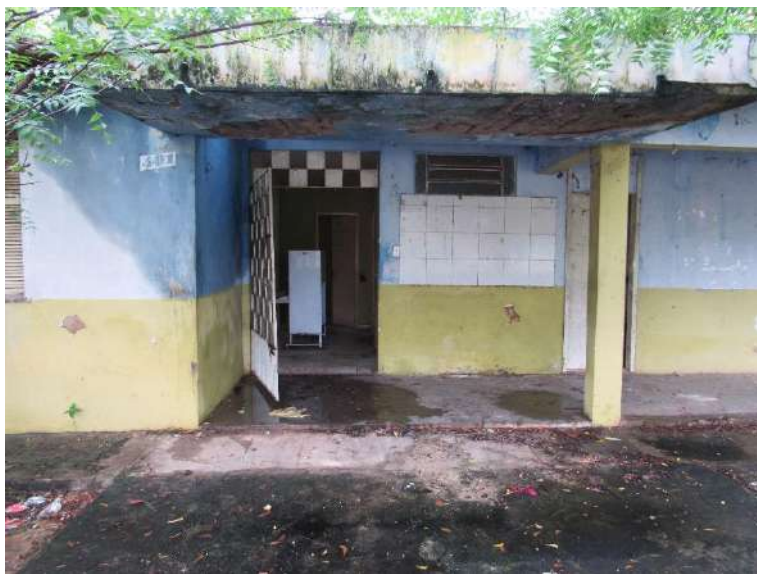
Acesso ao sanitários, cantina, diretoria, sala dos professores e depósito. Apresenta pintura danificada por eflorescência. As instalações elétricas não possuem aterramento e estão em parte dispostas de forma improvisada. Piso cerâmico, com desgastes por abrasão. Teto com forro de gesso.

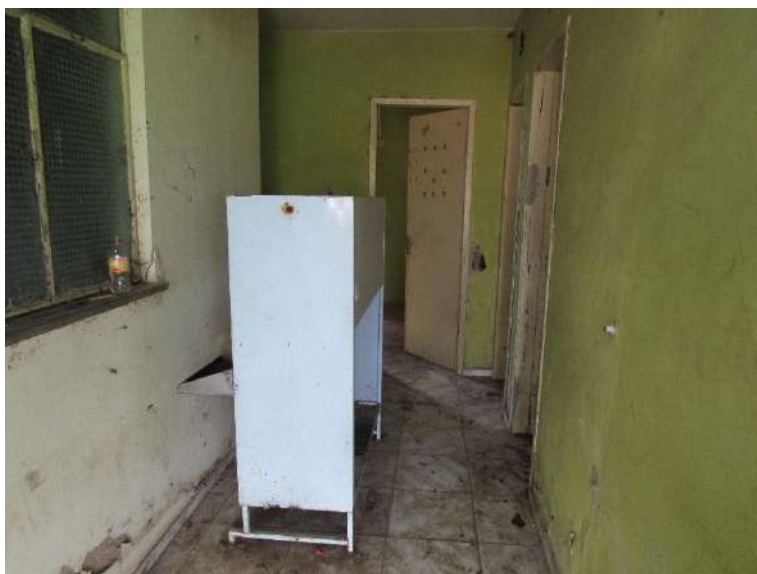
Circulação. Apresenta pintura danificada por eflorescência. As instalações elétricas não possuem aterramento e estão em parte dispostas de forma improvisada. Piso cerâmico, com desgastes por abrasão. Teto com forro de gesso.

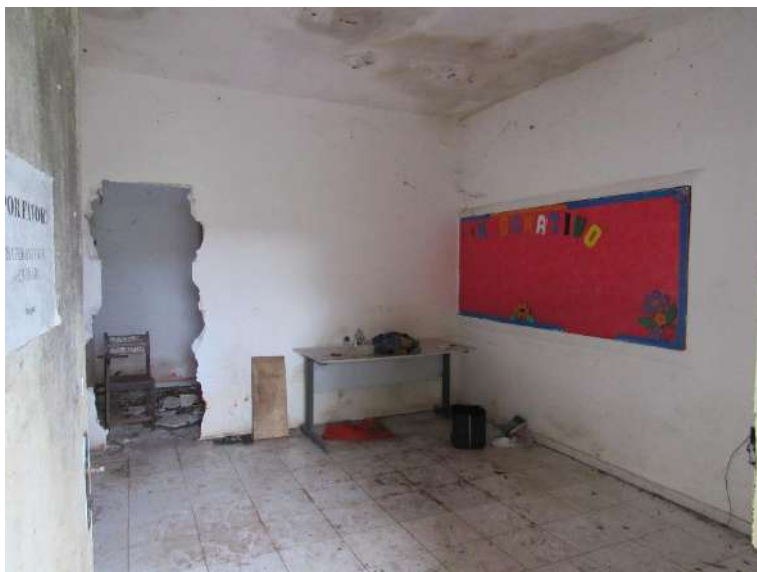
Supervisão de ensino. Apresenta pintura danificada por eflorescência. As instalações elétricas não possuem aterramento e estão em parte dispostas de forma improvisada. Piso cerâmico, com desgastes por abrasão. Teto com forro de gesso com infiltração.

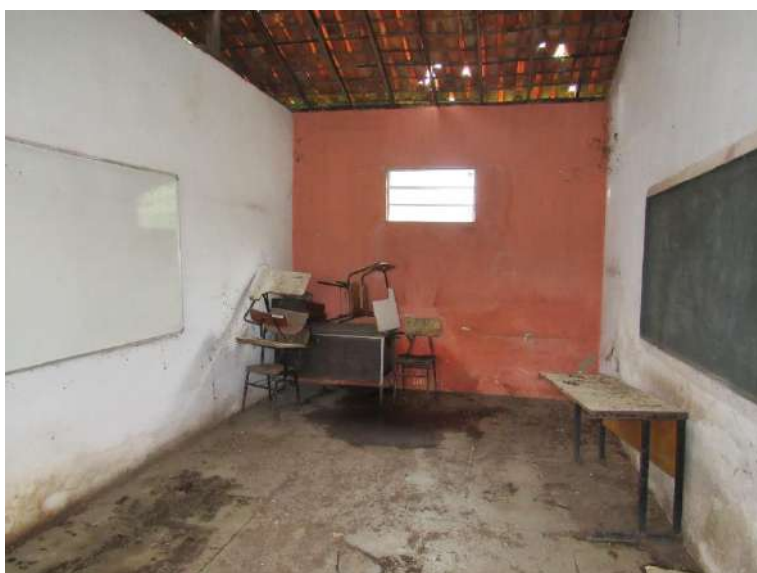
Salas de aula. Apresenta pintura danificada por eflorescência. As instalações elétricas não possuem aterramento e estão em parte dispostas de forma improvisada. Piso granilite, com desgastes por abrasão. Teto com sem forro com goteiras.

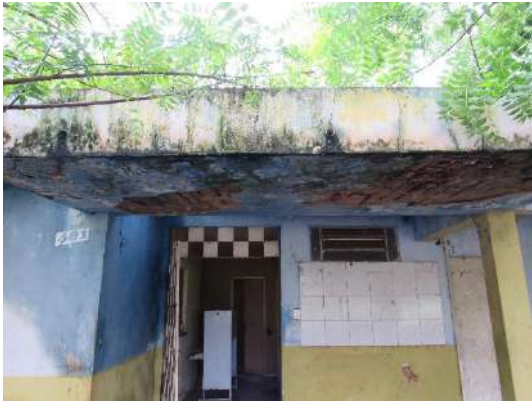
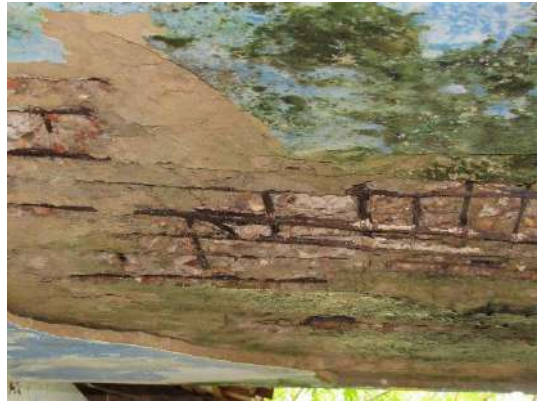
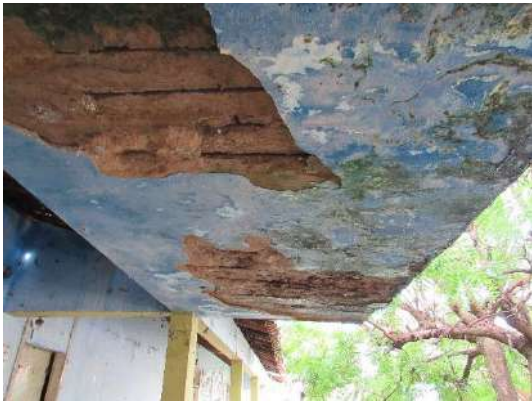
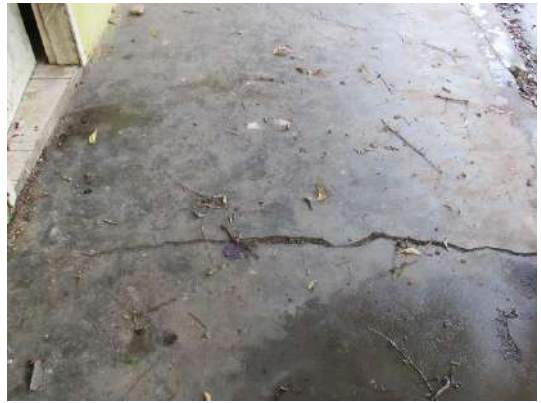
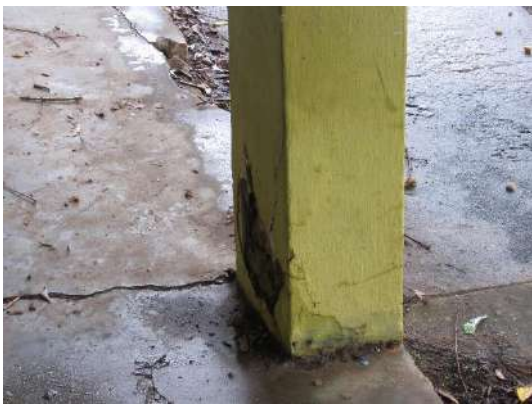
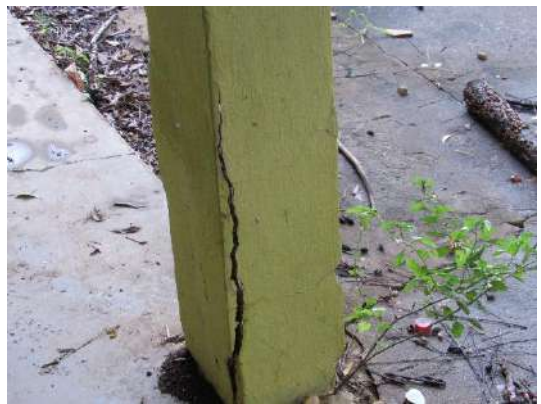
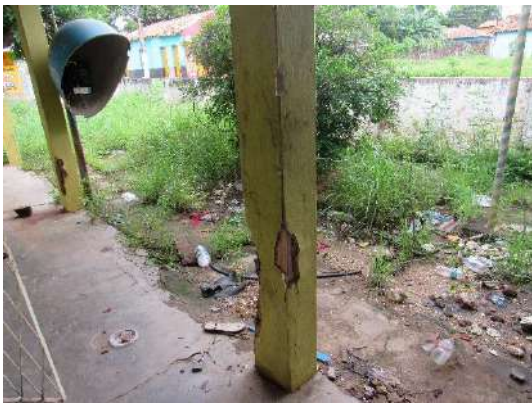
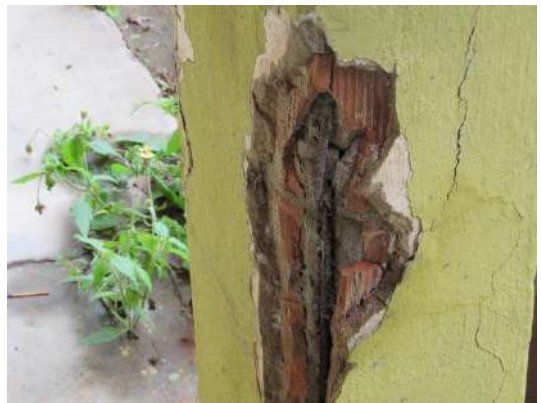
A exposição da estrutura de concreto, diante da ausência de manutenção ao longo de sua vida útil, à agressividade química por efeito da carbonatação e ação de cloretos, contribui para o processo de corrosão da armadura e segregação dos componentes do concreto, caracterizando falha de desempenho e requerendo uma intervenção técnica de imediato, de forma de reabilitar a estrutura.

- evidências de infiltração de água, eflorescências, manchas de umidade, fungos e bolor, com degradação generalizada dos revestimentos de reboco e falta de elementos arquitetônicos para o direcionamento de águas pluviais;
- piso apresenta afundamento decorrente da má compactação e adensamento do solo.
- falta de drenagem e percolação da água no piso, provocando redução dos volumes de aterro causando recalque dos pisos e calçadas;
- trincas e deterioração do revestimento em pilares da circulação, manifestam quando os pilares estão recebendo um excesso de carga, ou seja, carga a mais do que foi calculada;
- exposição das armaduras inferiores da estrutura, com cobrimento insuficiente em processo de corrosão da ferragem na estrutura da laje e pilares. Eminência de desabamento;

É classificado, **quanto ao patamar de urgência, Prioridade 1**, considerando a disseminação de anomalias e a inexistência de qualquer programa de manutenção, o que compromete a vida útil da estrutura. Entretanto a estrutura apresenta Estado Limite Último (ELU) é o estado que define impropriedade para o uso da estrutura, por razões de segurança, funcionalidade ou estética, desempenho fora dos padrões especificados para sua utilização normal ou interrupção de funcionamento em razão da ruína de um ou mais de seus componentes.

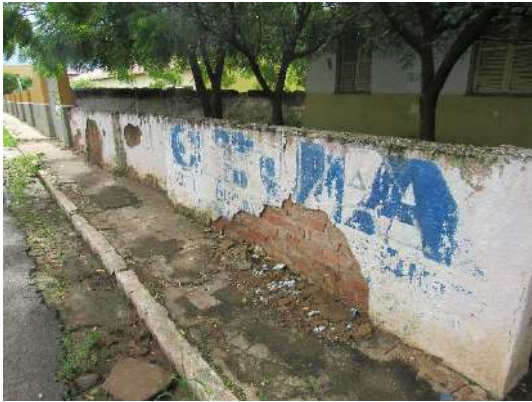
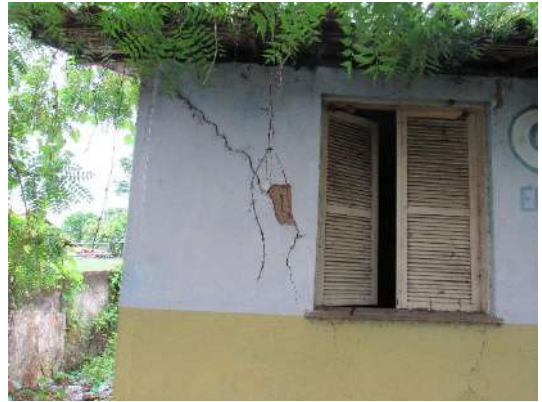
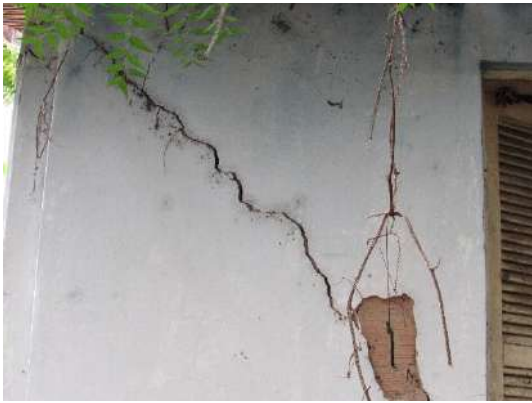
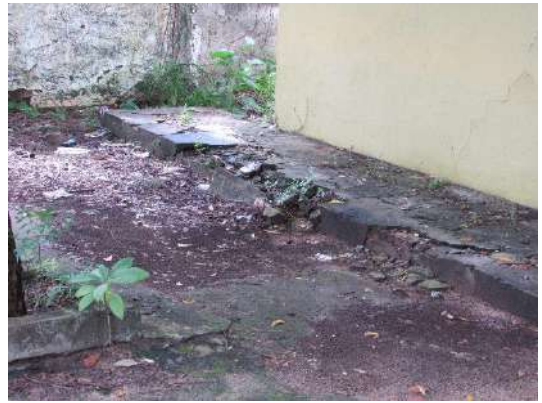
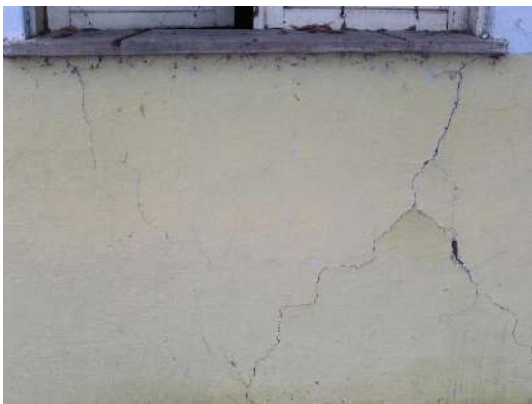
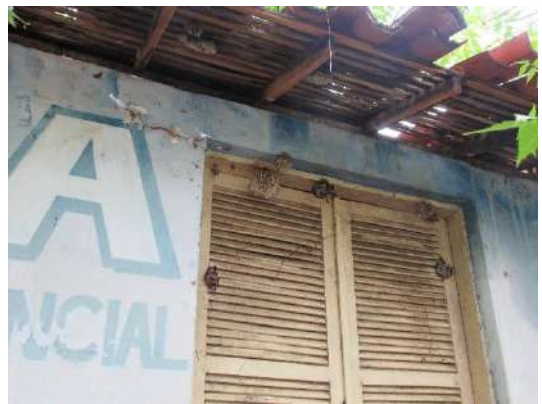
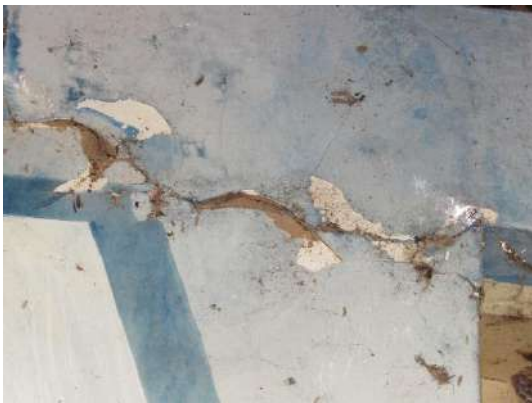
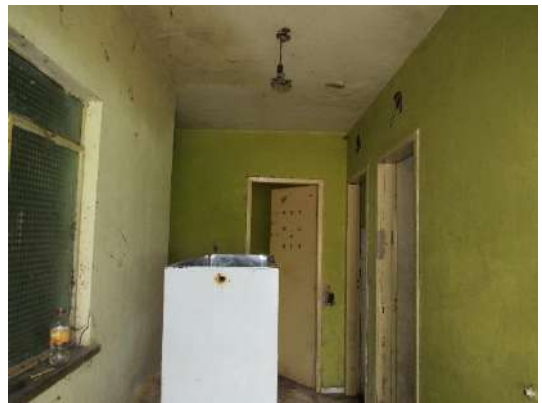
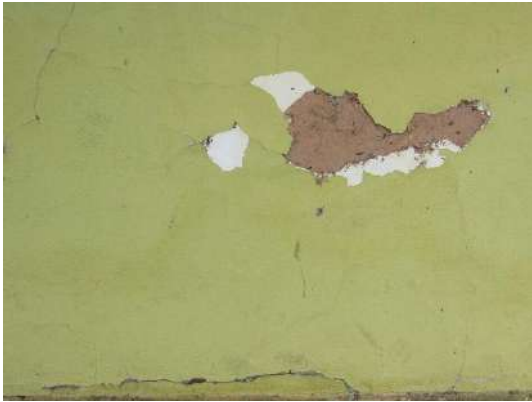
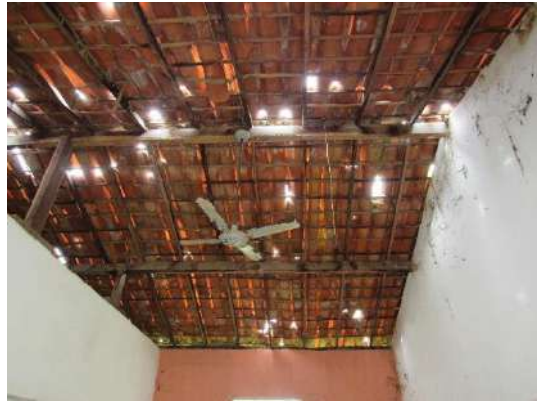
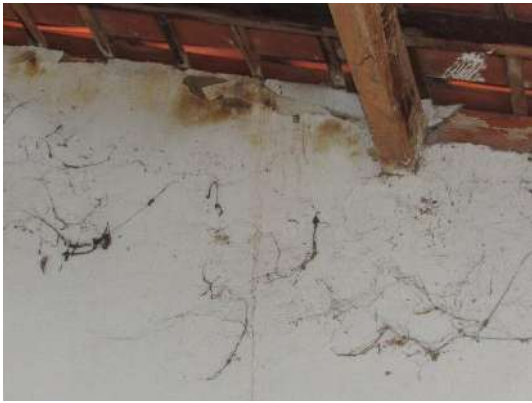
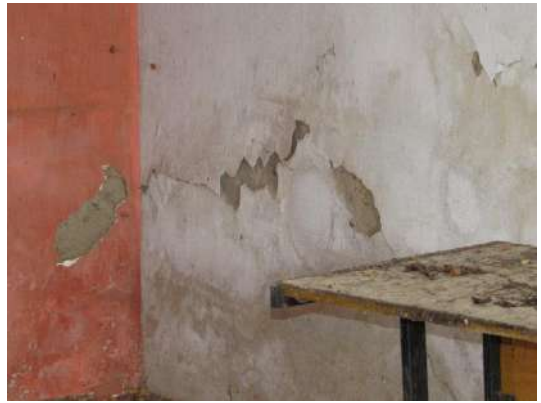
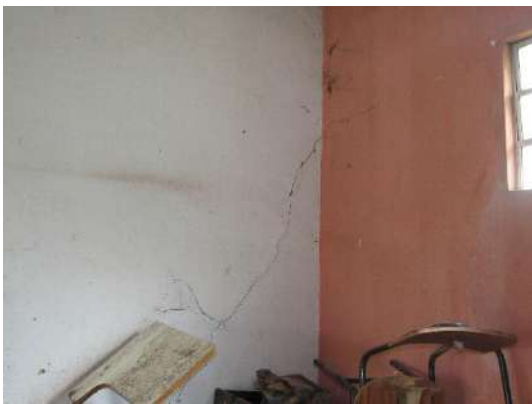
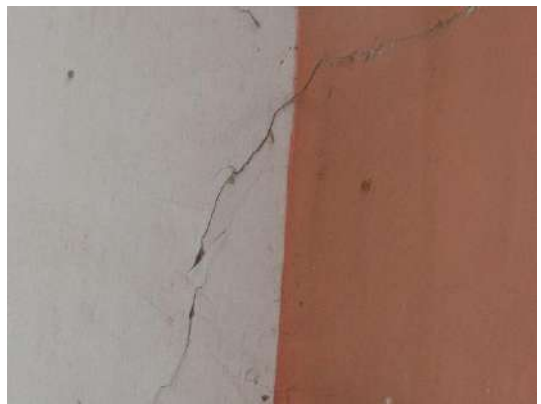
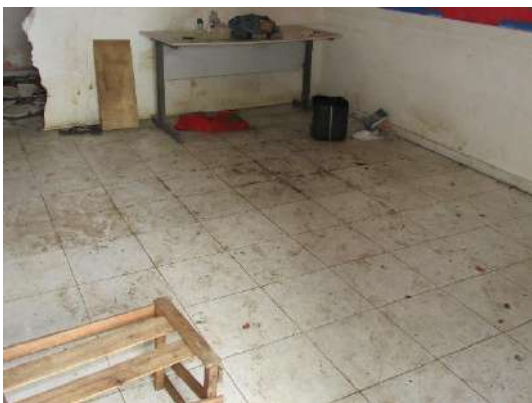
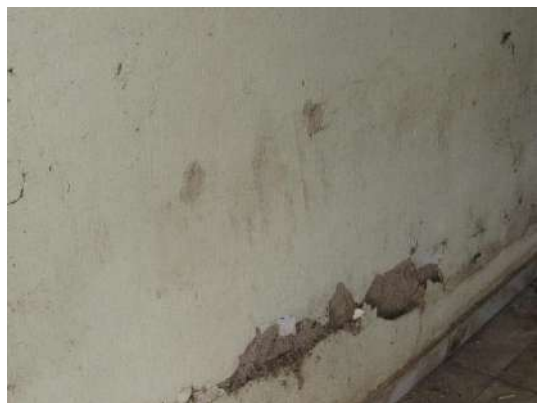
- evidências de infiltração de água, eflorescências, manchas de umidade, fungos e bolor;
- trinca provocada por movimentação lateral da alvenaria pela ausência de amarração ou fixação adequada;
- fissura em abertura na alvenaria devido à deformação estrutural;
- rachadura inclinada causada por recalques diferenciais da fundação. Ou seja, decorre da movimentação da parede em virtude do afundamento dos alicerces do imóvel.
- falta de drenagem de águas pluviais;
- Presença de praga urbanas da ordem xilófagos e isóptera, cupins e marimbondos (vespas).

Classificado quanto ao patamar de urgência, Prioridade 1, considerando o alto risco oferecido aos usuários, com perda de desempenho e funcionalidade do sistema.

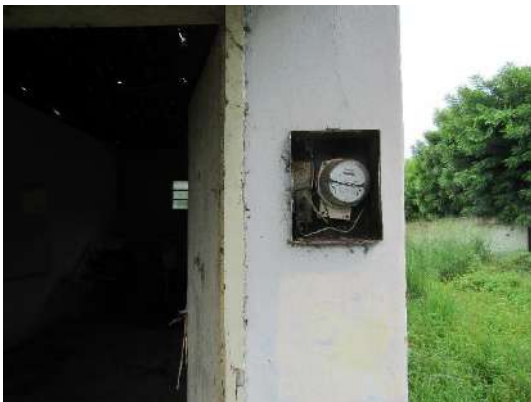
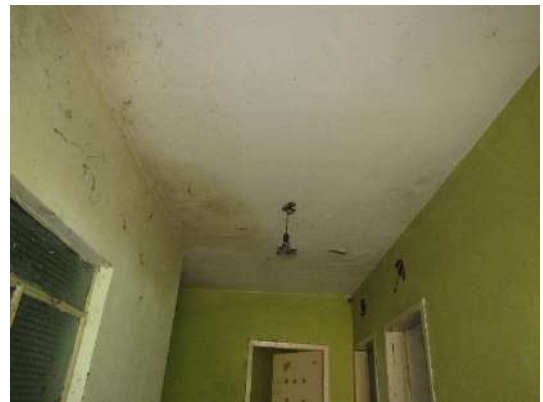
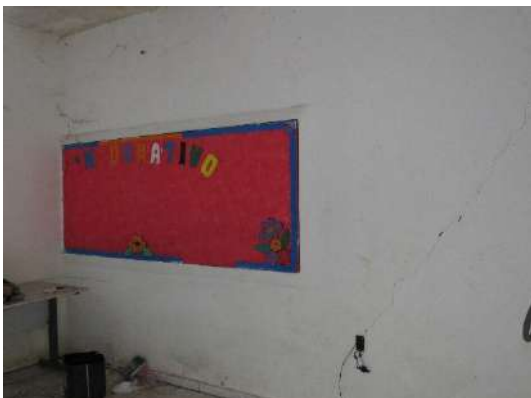
- redes elétricas com emendas sem isolamento e extensões precárias; total desatenção às normas técnicas quanto aos aspectos de dimensionamento e segurança das instalações ao choque e ao curto-circuito elétrico;
- sem uniformização e padronização dos tipos de tomadas e interruptores utilizados;

Classificado **quanto ao patamar de urgência, Prioridade 1**, com impacto irreversível e com o comprometimento do desempenho e funcionalidade do sistema elétrico em geral, necessitando de intervenção imediata, e interdição, para sanar as irregularidades verificadas, levando-se em consideração o risco à segurança do usuário e ao patrimônio.
