GOVERNO DO PIAUÍ www.pi.gov.br	RELATÓRIO FOTOGRÁFICO - SITUAÇÃO ANTERIOR

GOVERNO DO ESTADO DO PIAUÍ		
	SECRETARIA DE ESTADO DA EDUCAÇÃO - SEDUC		
	UNIDADE DE GESTÃO DA REDE FÍSICA - UGERF		
OBRA:	REFORMA DO CETI JULIA NUNES ALVES		
DATA:	SETEMBRO DE 2021		
LOCAL:	TERESINA-PI

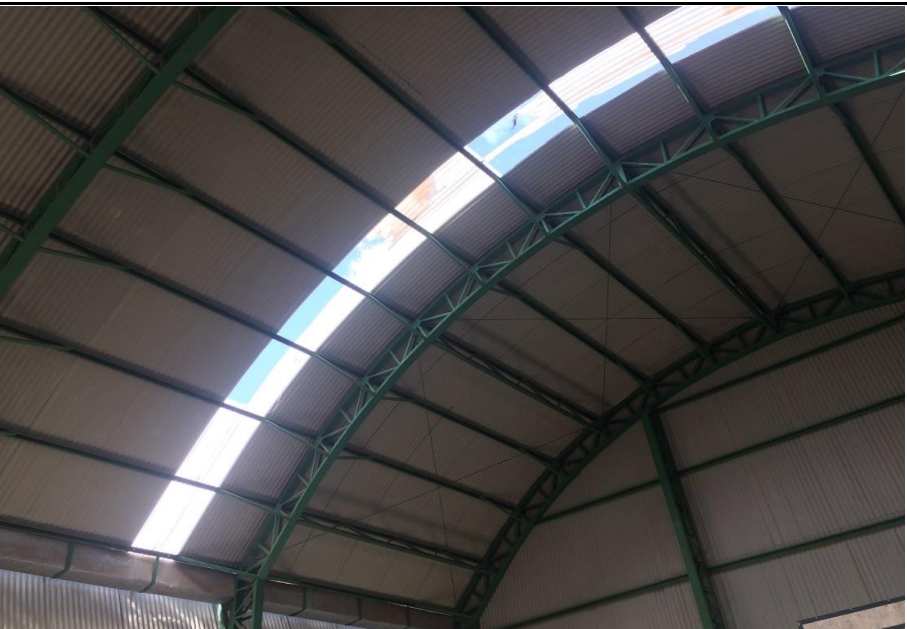
FOTO 02: COBERTURA (QUADRA POLIESPORTIVA)	DESCRIÇÃO

<p>Cobertura da quadra poliesportiva com telhamento danificado a ser recomposto.</p>

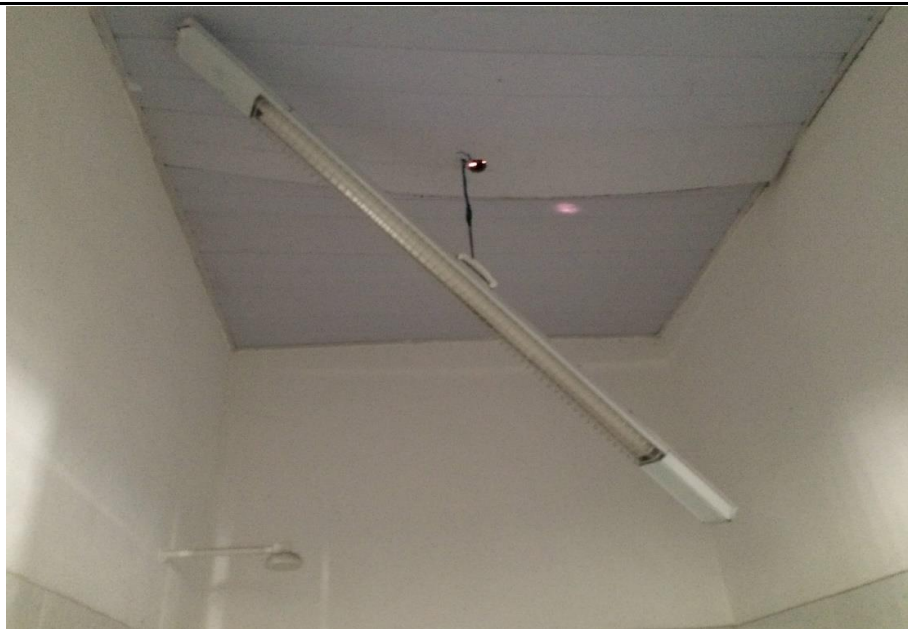
FOTO 04: BANHEIRO (BLOCO ADMINISTRATIVO)	DESCRIÇÃO

<p>Vista do forro do banheiro do bloco administrativo danificado.</p>

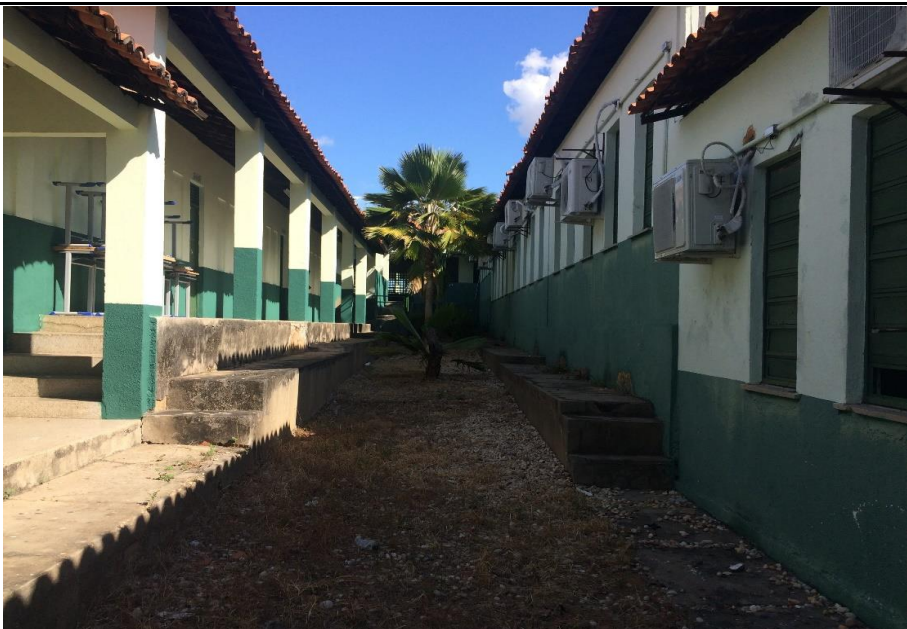
FOTO 06: CORREDOR ENTRE BLOCOS	DESCRIÇÃO

<p>Corredor entre blocos, mostra o desnível acentuado do terreno, indicando a necessidade de reforma das rampas existentes para adequar às normas de acessibilidade a portadores de necessidades especiais.</p>

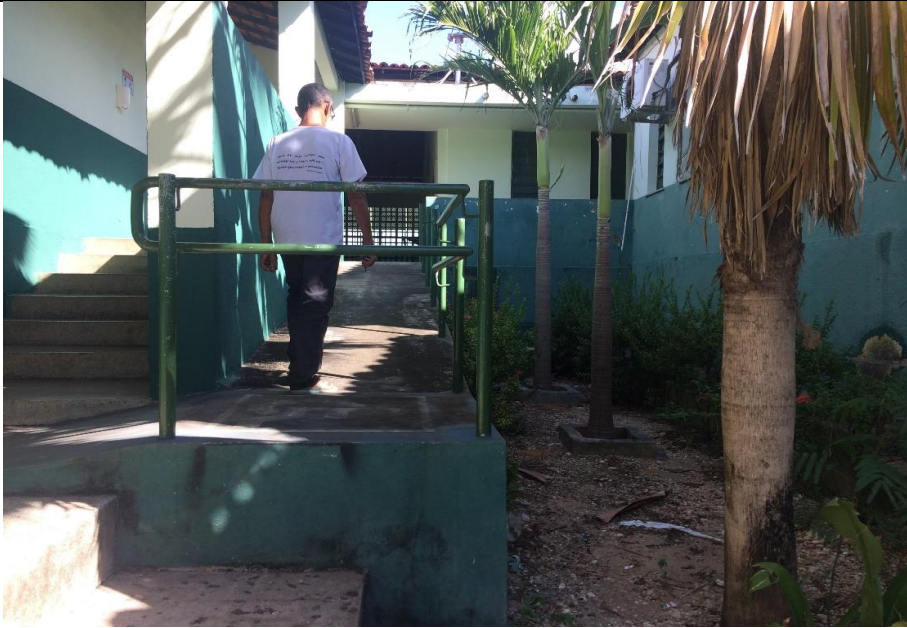
FOTO 07: RAMPA DE PNE	DESCRIÇÃO

<p>Rampa com declividade acentuada, acima dos limites previstos em normas de acessibilidade.</p>
