<b>RELATÓRIO FOTOGRÁFICO - SITUAÇÃO ANTERIOR</b>	
	GOVERNO DO ESTADO DO PIAUÍ	
	SECRETARIA DE ESTADO DA EDUCAÇÃO - SEDUC	
	UNIDADE DE GESTÃO DA REDE FÍSICA - UGERF	
<b>OBRA:</b>	REFORMA, AMPLIAÇÃO E CONSTRUÇÃO DE QUADRA COBERTA DA U E MATIAS OLIMPO	
<b>DATA:</b>	AGOSTO DE 2022	
<b>LOCAL:</b>	TERESINA-PI

Teresina-PI, 20 de agosto de 2022.

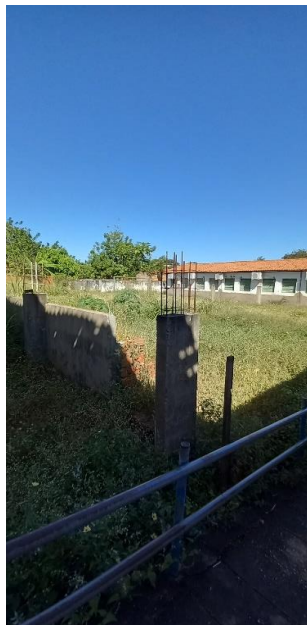
FOTO 04: ESTRUTURA DA FUTURA QUADRA			DESCRIÇÃO

Vista da área da futura quadra poliesportiva, a construção foi abandonada e se encontra com os 14 pilares executados, o baldrame da quadra executado e aterrado, estrutura da arquibancada executada, porem como não foi executado piso, a vegetação cresceu e cobriu parte da construção.

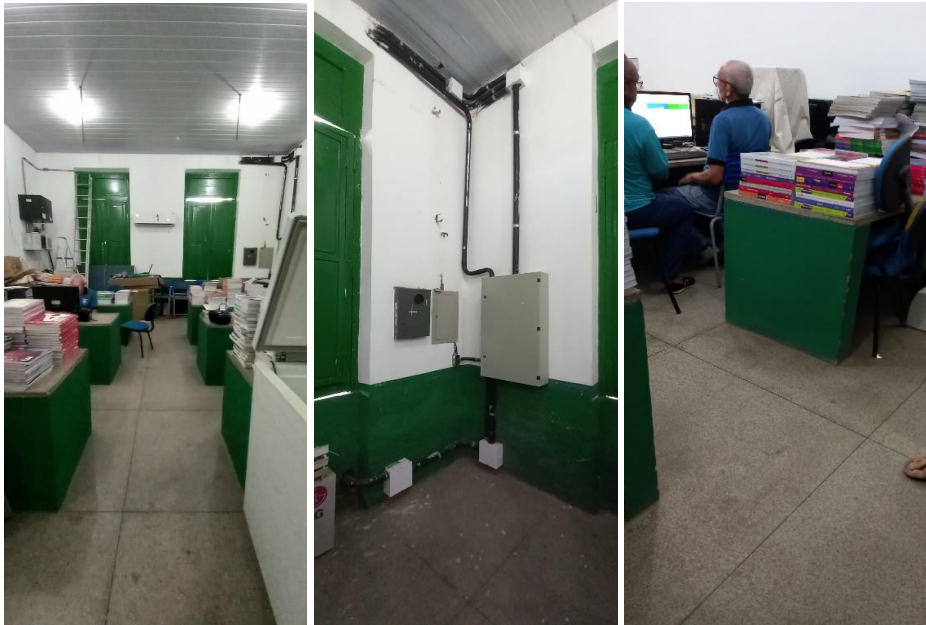
FOTO 07: LABORATÓRIO DE INFORMÁTICA		DESCRIÇÃO

Vista do laboratório de informática, das bancadas existentes.
