RELATÓRIO FOTOGRÁFICO - SITUAÇÃO ANTERIOR		  <p>GOVERNO DO PIAUI AQUI TEM TRABALHO. AQUI TEM FUTURO.</p>
	GOVERNO DO ESTADO DO PIAUÍ		
	SECRETARIA DE ESTADO DA EDUCAÇÃO - SEDUC		
	UNIDADE DE GESTÃO DA REDE FÍSICA - UGERF		
OBRA:	REFORMA DE QUADRA COBERTA COM VESTIÁRIO DA U E ANTÔNIO FREITAS		
DATA:	MARÇO DE 2023		
LOCAL:	JOSÉ DE FREITAS-PI

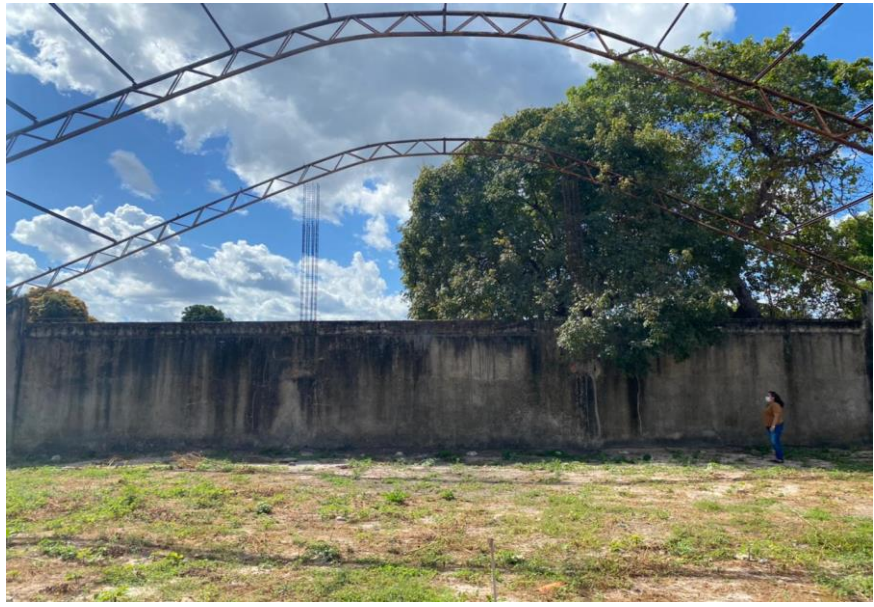
FOTO 03: FUNDO DA QUADRA	DESCRIÇÃO

<p>Vista da parede do fundo da quadra que foi construída na altura de 3,50m de alvenaria, faltando pilares e viga para o recebimento do restante da vedação de cobogó.</p>

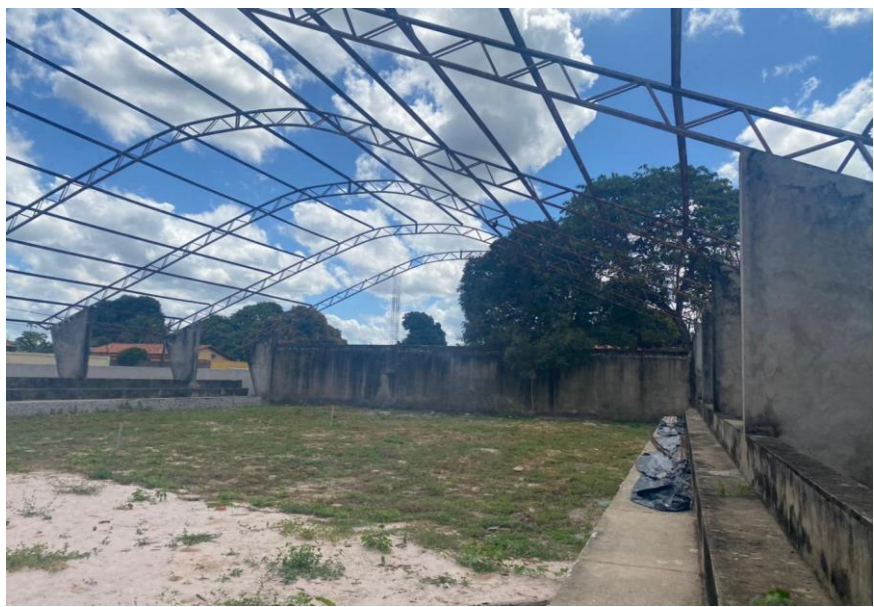
FOTO 04: ESTRUTURA GERAL	DESCRIÇÃO

<p>Vista geral da estrutura inacabada, treliças metálicas todas colocadas e expostas a intempéries, como as mesmas não foram colocadas com a devida pintura de proteção, elas serão substituídas, porém a estrutura dos pilares e da arquibancada serão mantidas, recuperando a pintura que por ventura esteja danificada.</p>

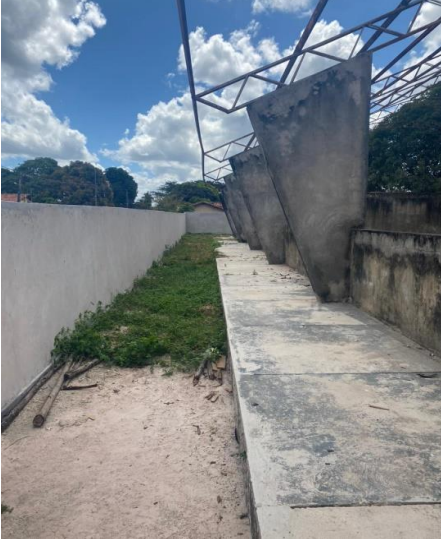
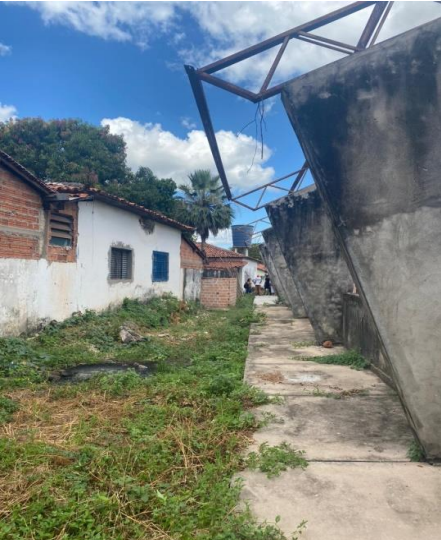
FOTO 05: CALÇADAS NO ENTORNO	DESCRIÇÃO

<p>Vista da lateral direita e esquerda da quadra, toda a calçada do entorno foi executada, dos 14 pilares que foram executados, apenas dois terão que ser refeitos (os que estão no fundo dos vestiários, pois não foram finalizados, estavam apenas na fôrma.</p>
