# LAUDO TÉCNICO DE INSPEÇÃO PREDIAL — EXPEDITO

*Unidade Escolar Domingos Alves da Costa.*

Laudo Técnico de Inspeção Predial para a caracterização do estado físico da sede da Unidade Escolar Domingos Alves da Costa, nos aspectos de segurança e salubridade.

16/04/2021

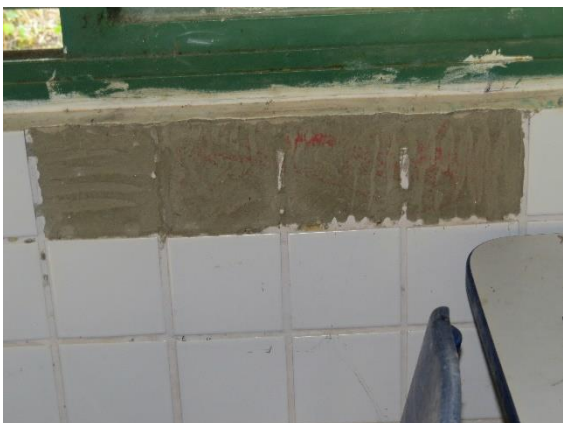
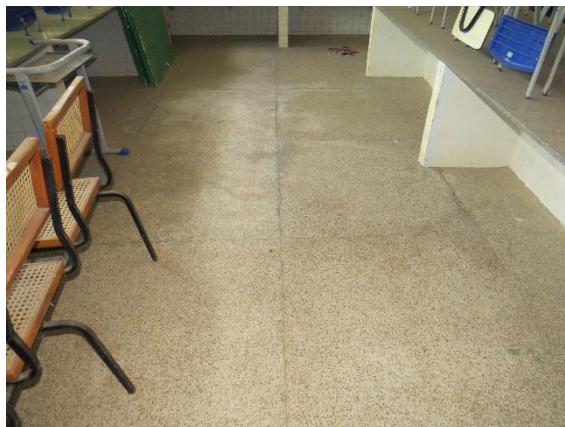
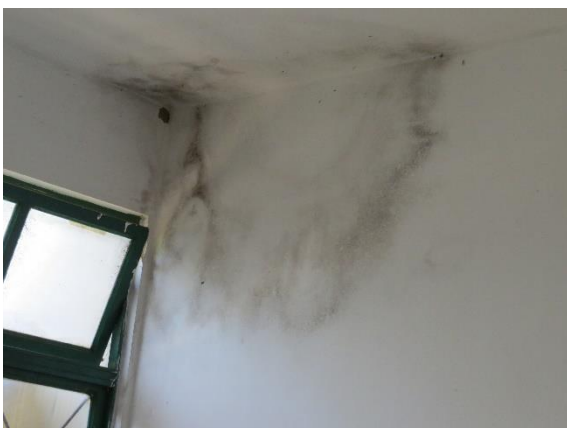
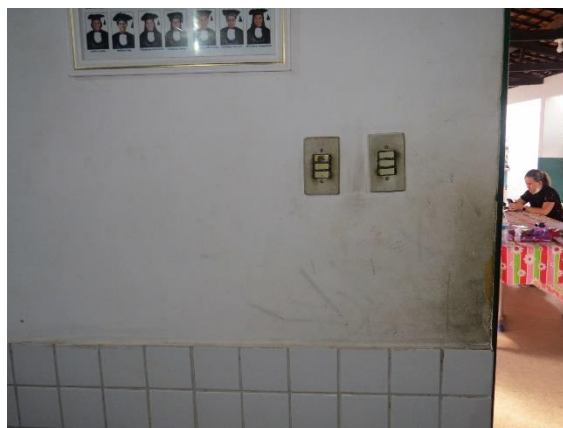
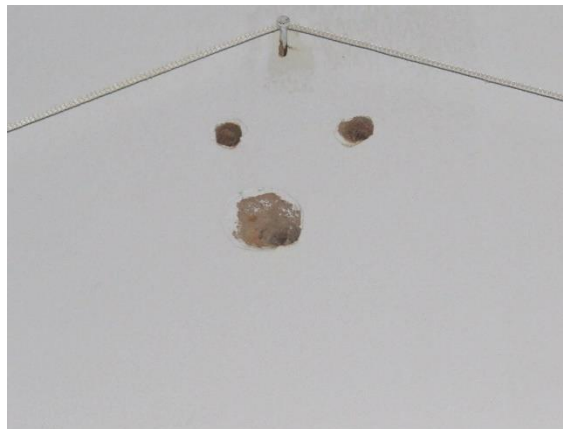
Classificado quanto ao **patamar de urgência, Prioridade 1**, considerando o alto risco oferecido aos usuários, com perda de desempenho e funcionalidade do sistema.

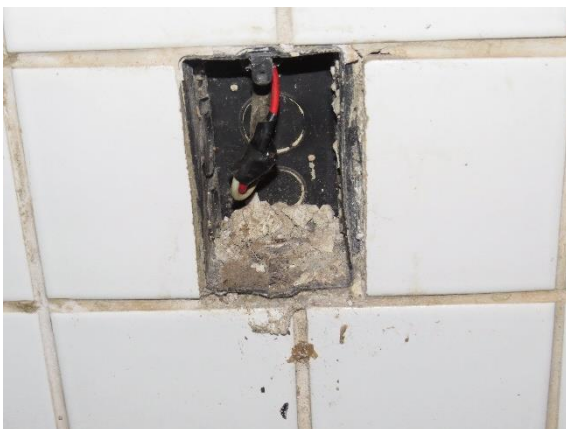
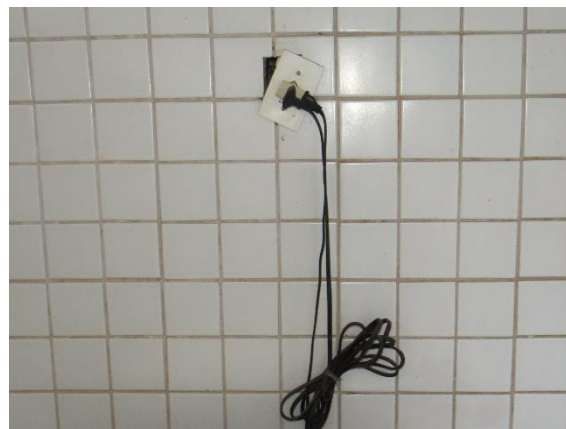
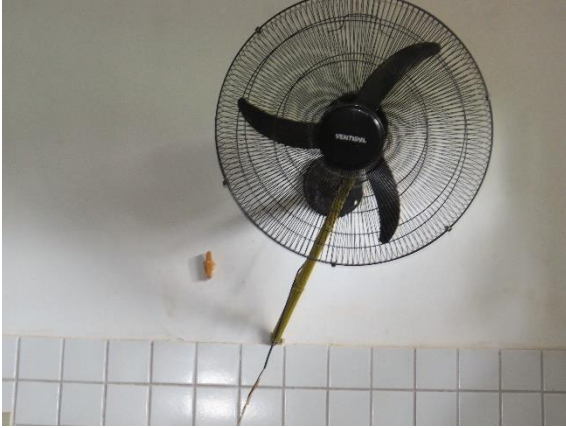
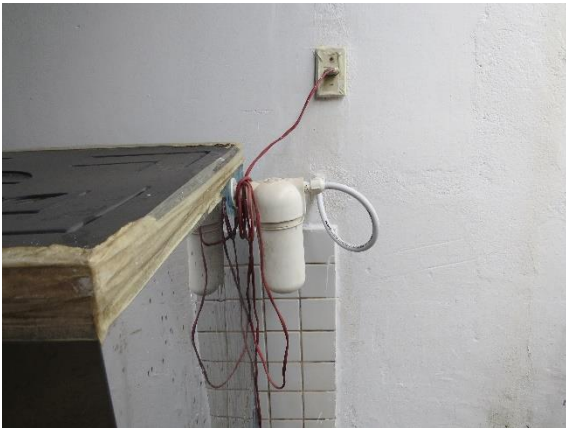
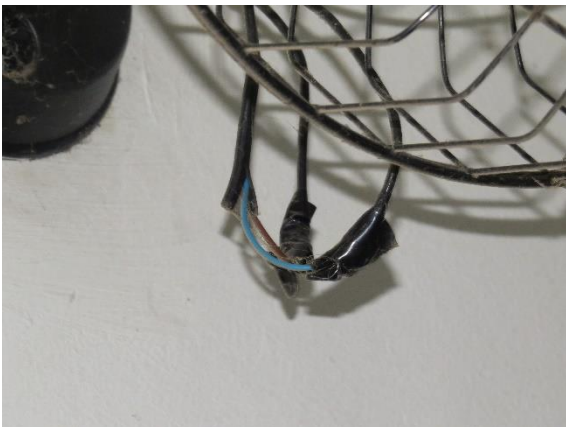
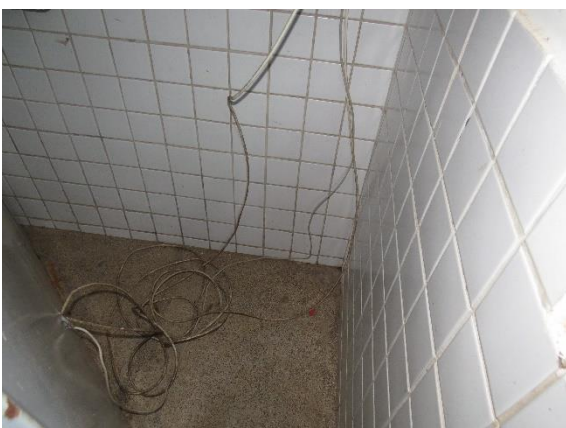
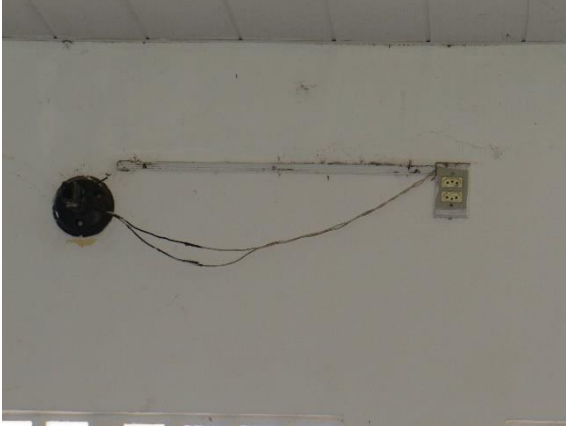
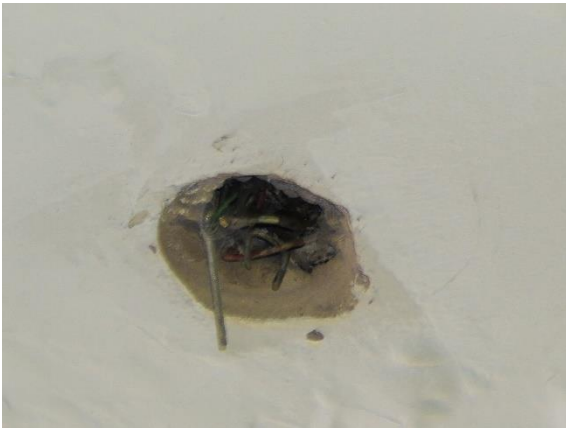
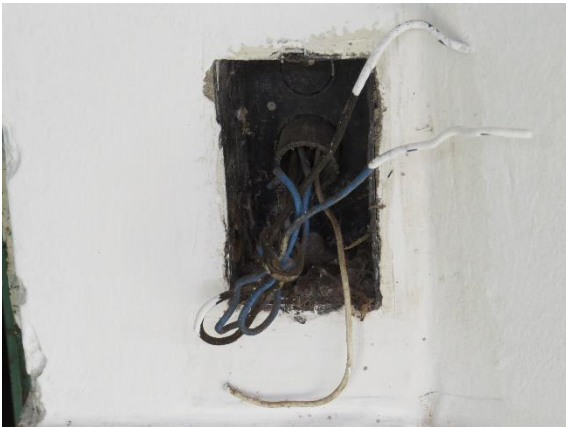
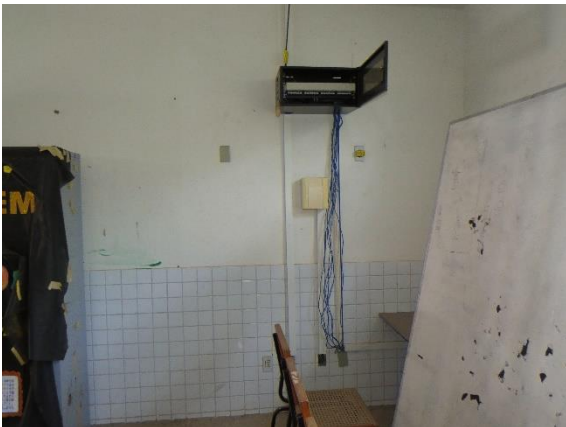
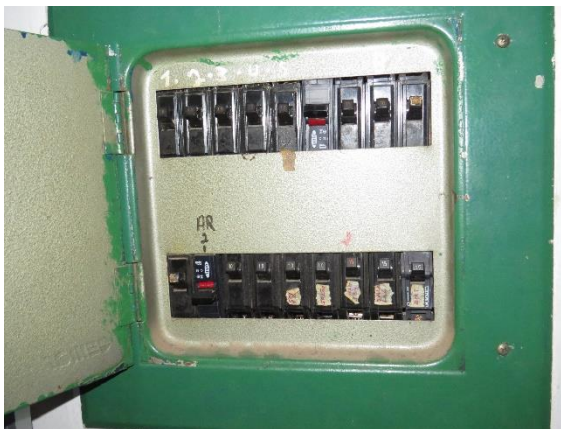
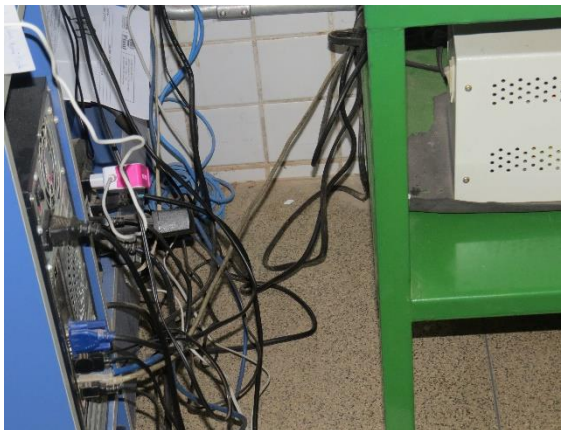
- redes elétricas aparentes, com emendas sem isolamento e extensões precárias; total desatenção às normas técnicas quanto aos aspectos de dimensionamento e segurança das instalações ao choque e ao curto-circuito elétrico;
- sistema elétrico com quadro de distribuição fora do padrão estabelecido por norma, ausência de aterramento na mesma;
- sem uniformização dos tipos de tomadas e interruptores utilizados;
- não há distribuição e organização adequada dos pontos de lógica;
- presença de lâmpadas queimadas em alguns cômodos.

Classificado **quanto ao patamar de urgência, Prioridade 1**, com impacto irreversível e com o comprometimento do desempenho e funcionalidade do sistema elétrico em geral, necessitando de intervenção imediata, e interdição, para sanar as irregularidades verificadas, levando-se em consideração o risco à segurança do usuário e ao patrimônio.

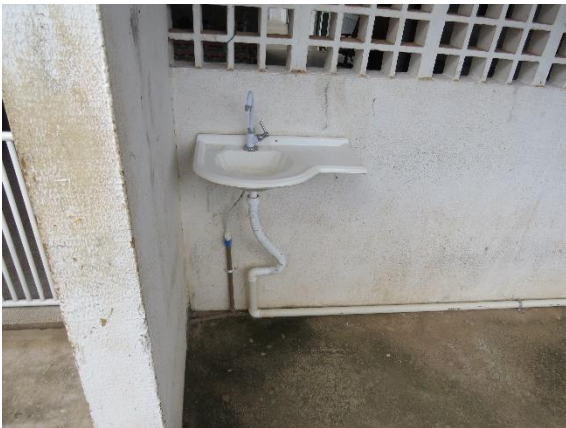
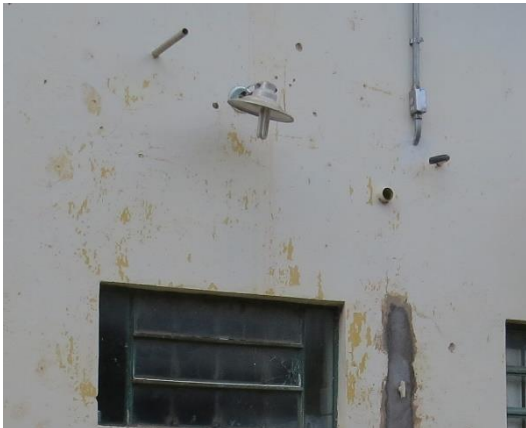
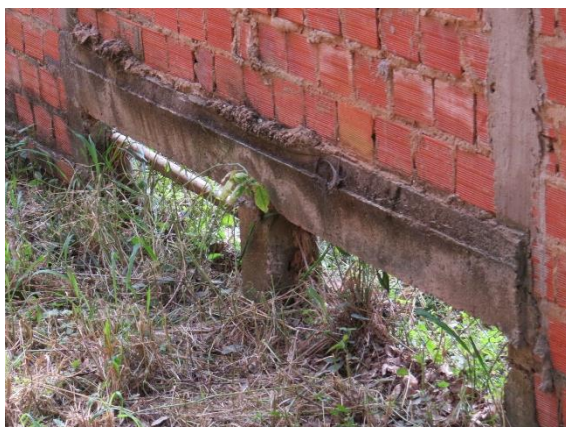
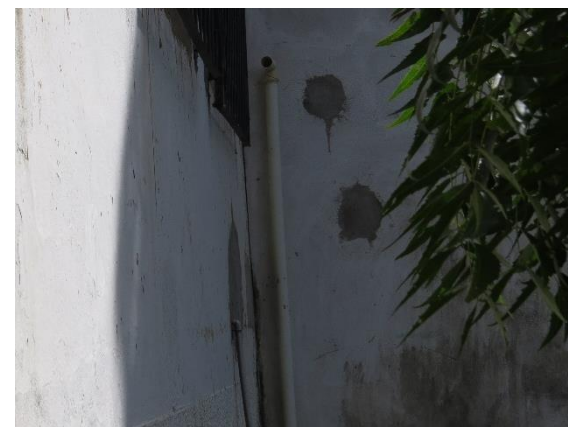
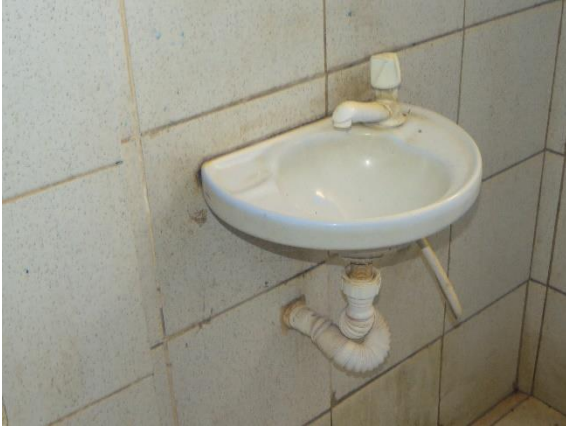
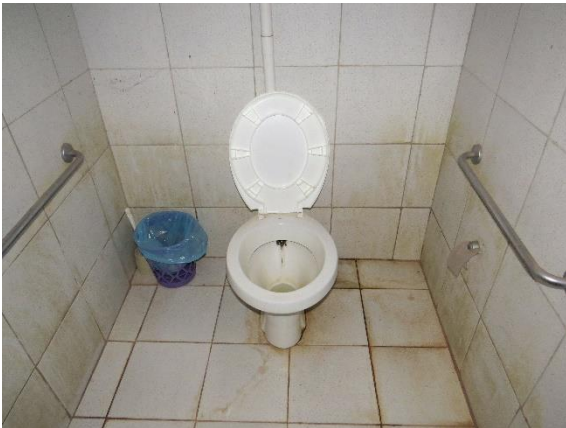
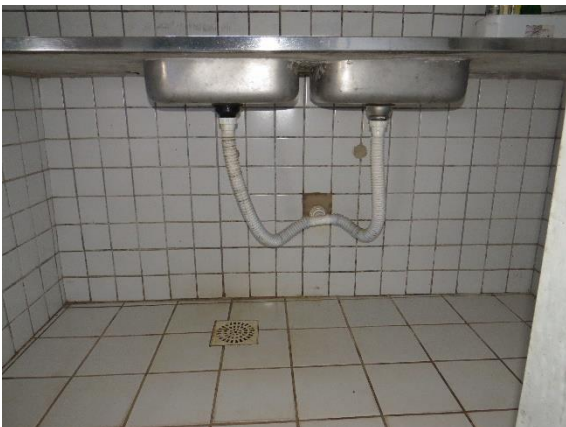
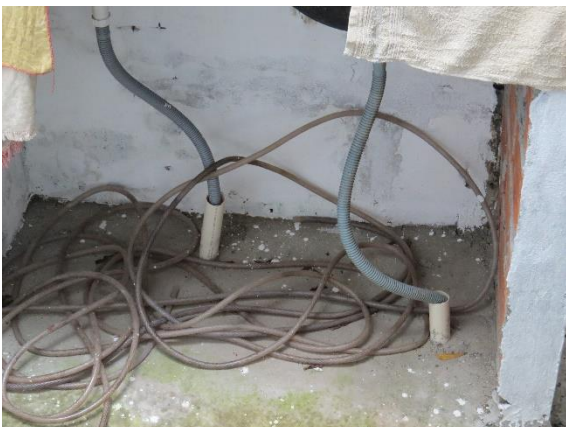
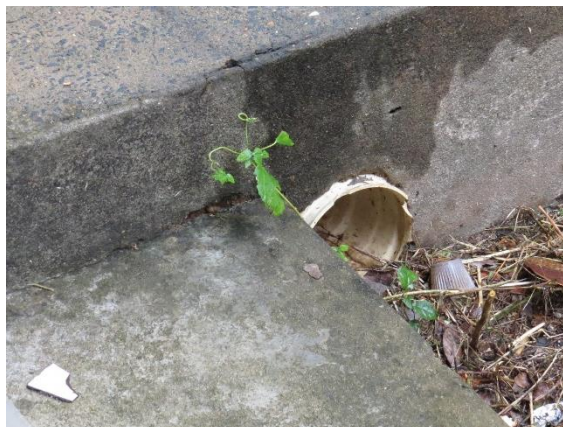
- redes hidráulicas esclerosadas, com fluxo parcial de abastecimento de água;

- inexistência de rede de coleta e direcionamento das águas pluviais e dos drenos de condensadoras de ar;
- evidências de reparos precários em tubulação de PVC nos ramais hidráulicos dos banheiros e da cantina;
- redes hidráulicas feitas de forma improvisada; total desatenção às normas técnicas quanto aos aspectos de dimensionamento.

Classificado **quanto ao patamar de urgência, Prioridade 1**, com impacto irreversível e com o comprometimento do desempenho e funcionalidade do sistema hidrossanitário em geral, necessitando de intervenção imediata para sanar as irregularidades verificadas, levando-se em consideração o risco à segurança e saúde do usuário.
