LAUDO TÉCNICO DE INSPEÇÃO PREDIAL – EXPEDITO

CEJA Prof. Claudio Ferreira

Laudo Técnico de Inspeção Predial para a caracterização do estado físico da sede do Centro de Educação de Jovens e Adultos Professor Claudio Ferreira, nos aspectos de segurança e salubridade.

10/05/2021

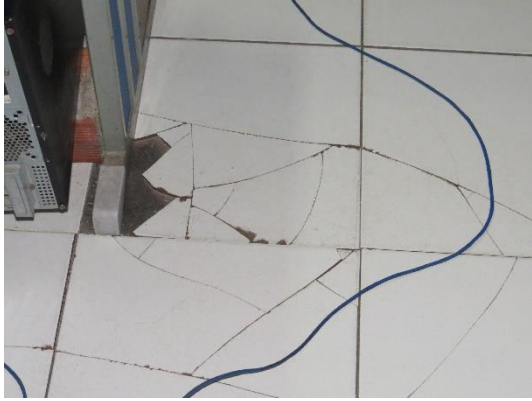
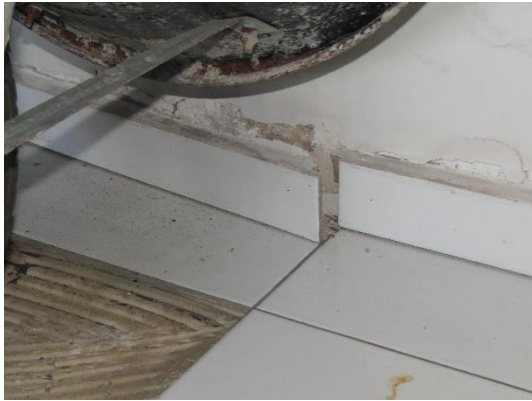
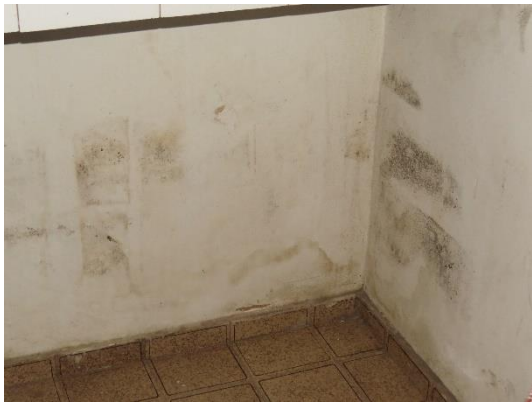
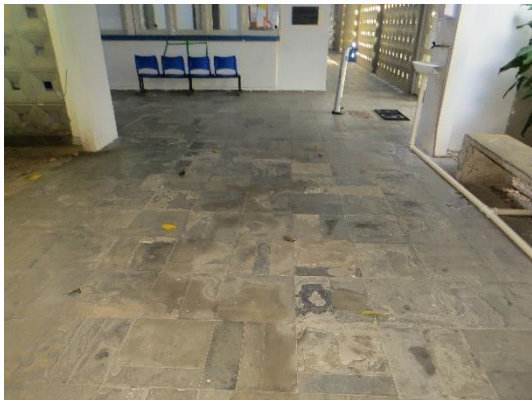
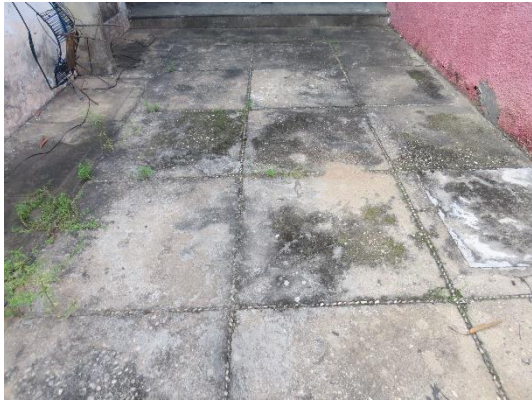
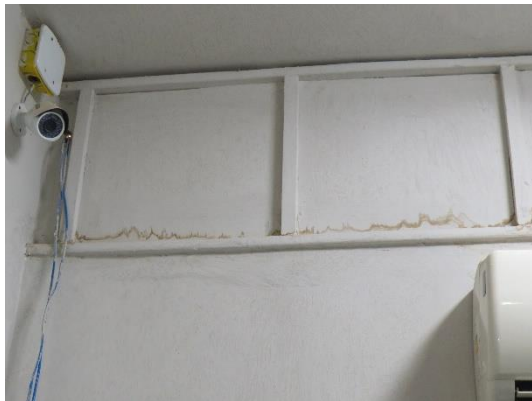
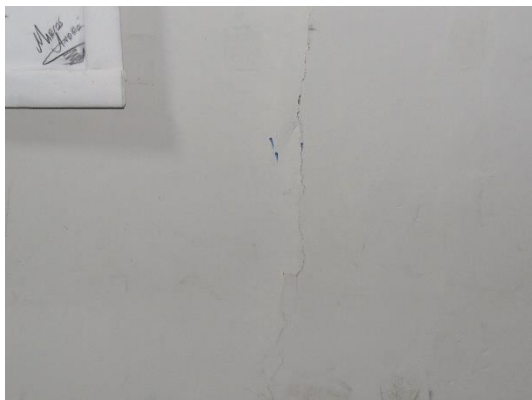
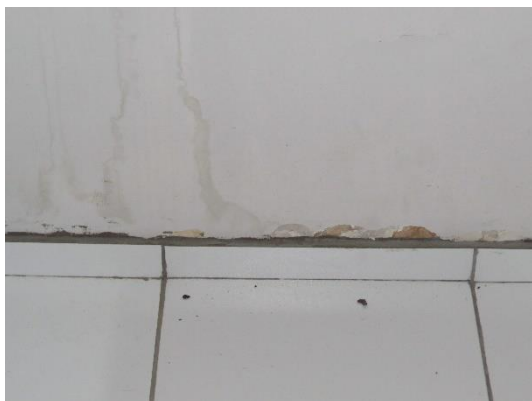
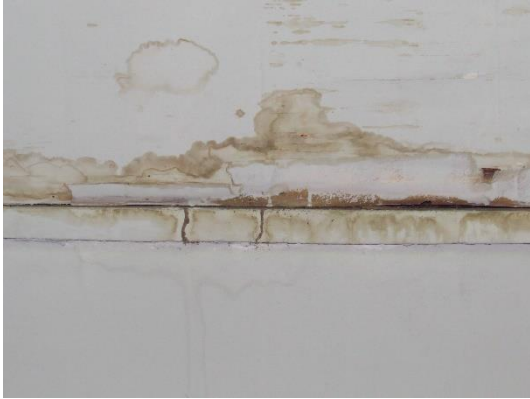
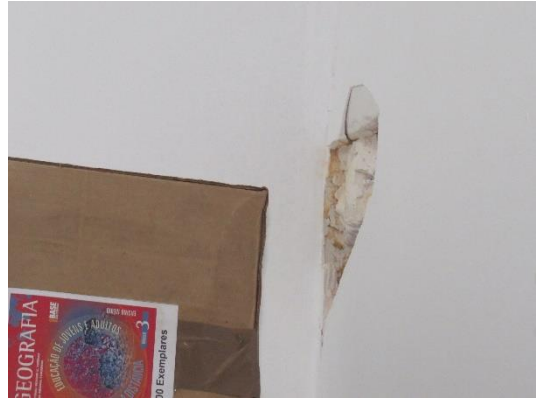
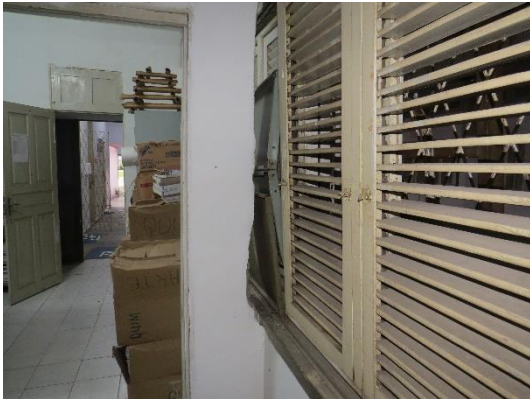
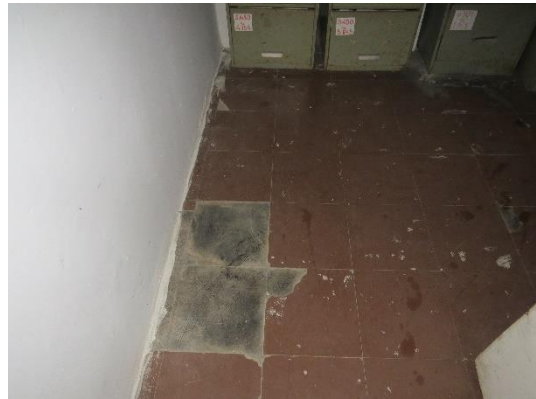
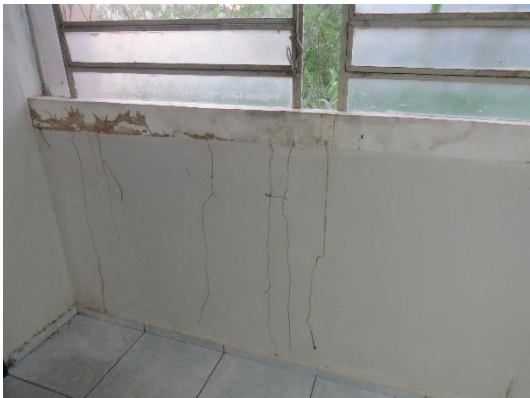
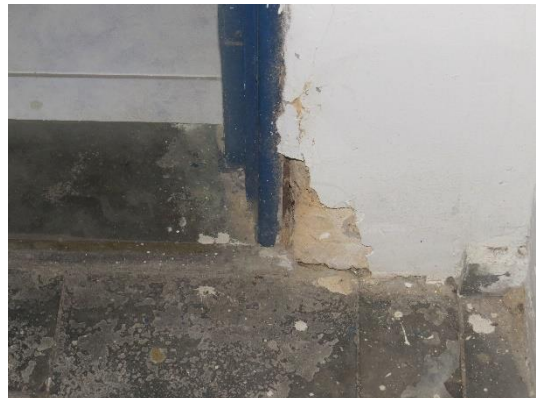
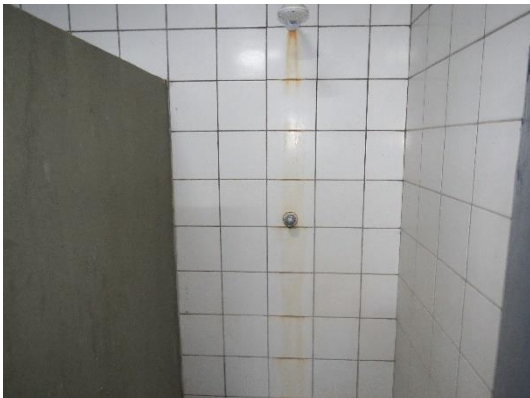
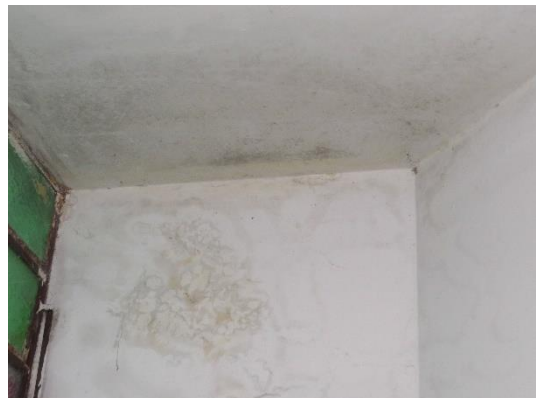
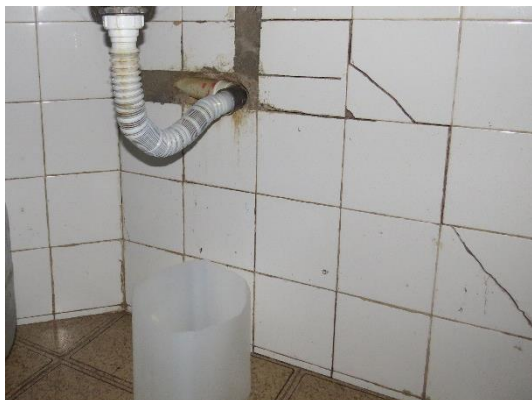
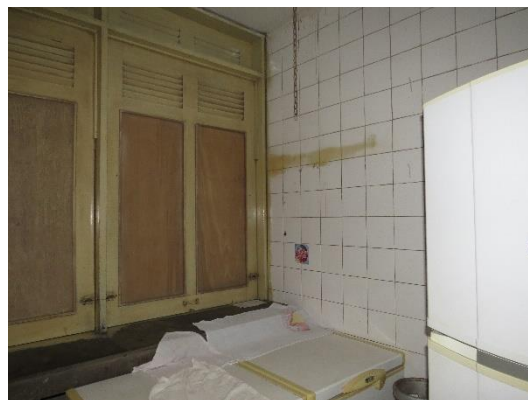
Classificado quanto ao **patamar de urgência, Prioridade 1**, considerando o alto risco oferecido aos usuários, com perda de desempenho e funcionalidade do sistema.

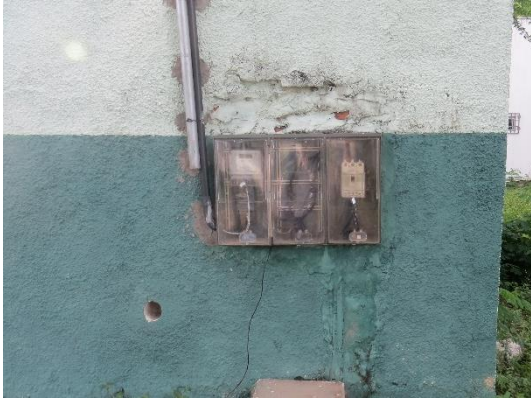
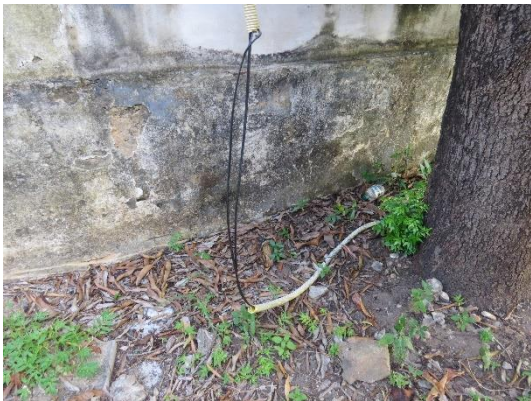
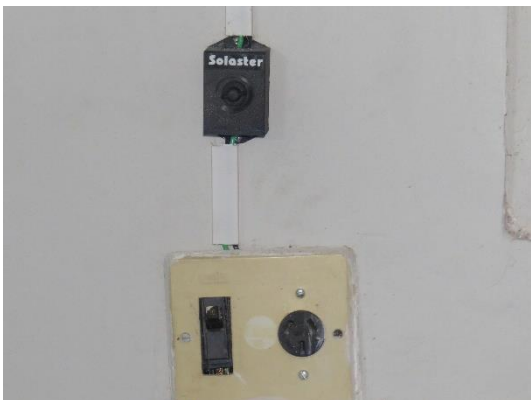
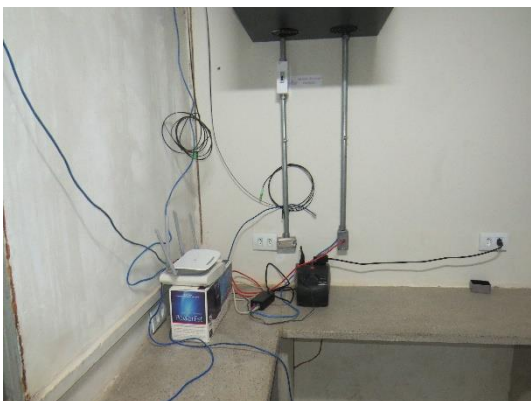
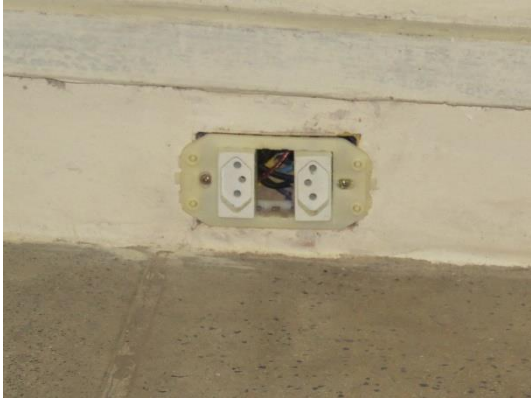
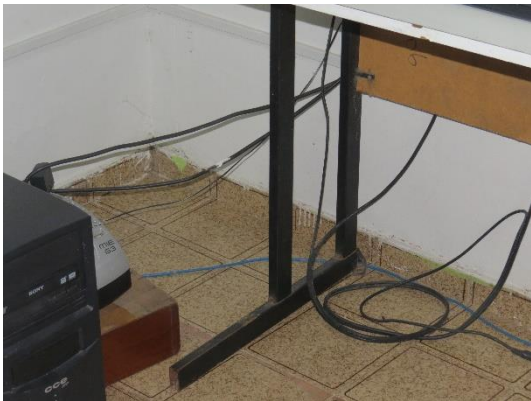
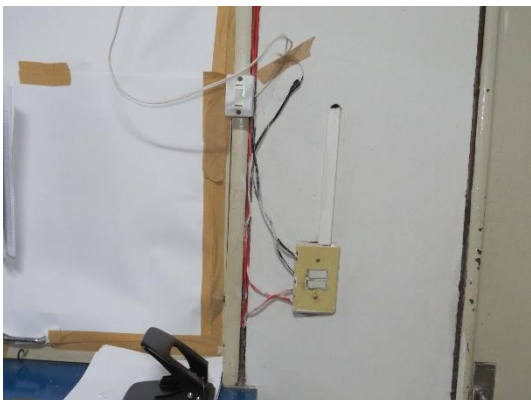
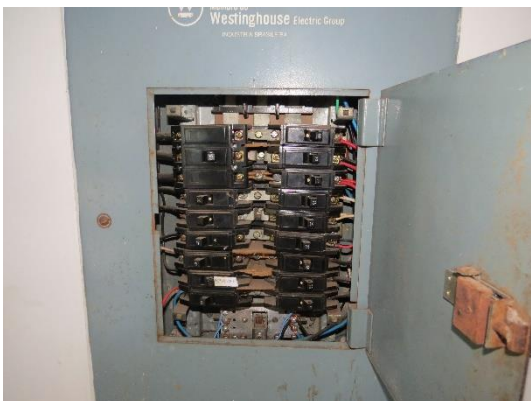
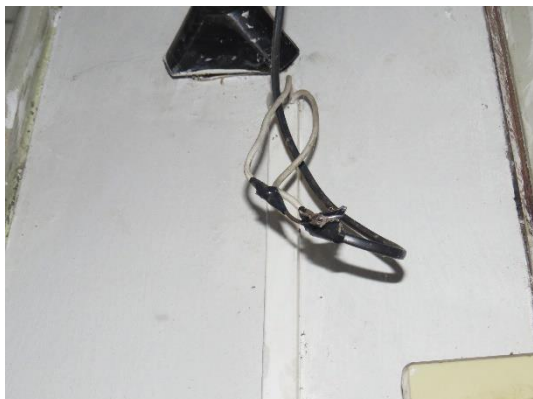
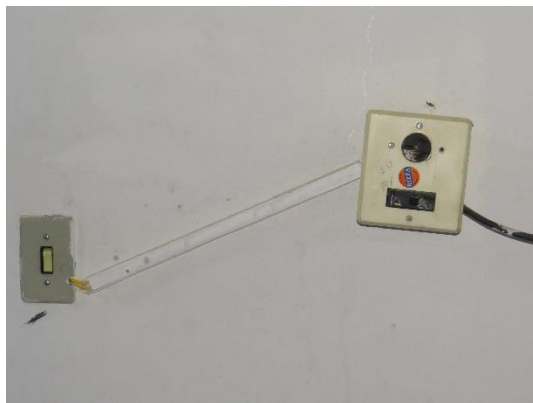
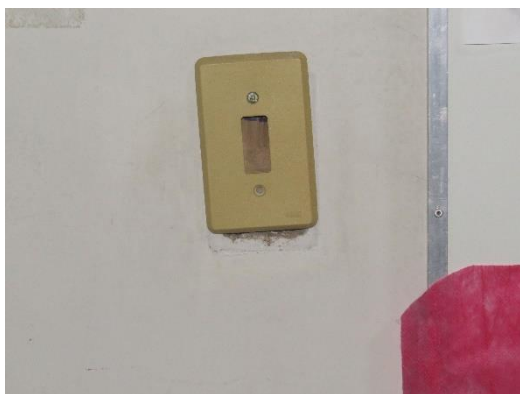
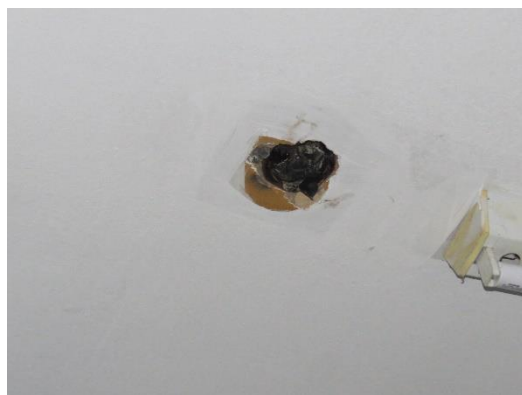
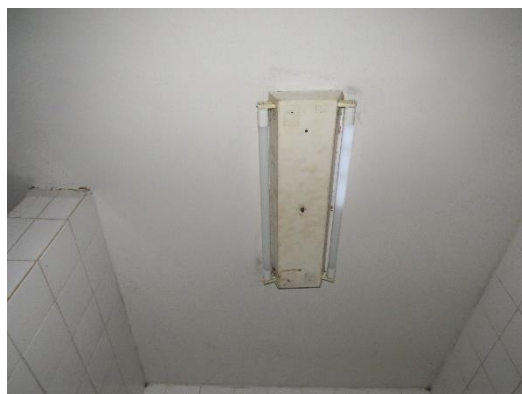
Instalações Elétricas

Nas vistorias efetuadas, foram verificadas as seguintes anomalias e falhas de manutenção das instalações elétricas:

- redes elétricas aparentes, com emendas sem isolamento e extensões precárias; total desatenção às normas técnicas quanto aos aspectos de dimensionamento e segurança das instalações ao choque e ao curto-circuito elétrico;
- sistema elétrico com quadro de distribuição fora do padrão estabelecido por norma, ausência de aterramento na mesma;
- sem uniformização dos tipos de tomadas e interruptores utilizados;
- não há distribuição e organização adequada dos pontos de lógica;
- presença de lâmpadas queimadas e alguns cômodos.

Classificado **quanto ao patamar de urgência, Prioridade 1**, com impacto irreversível e com o comprometimento do desempenho e funcionalidade do sistema elétrico em geral, necessitando de

intervenção imediata, e interdição, para sanar as irregularidades verificadas, levando-se em consideração o risco à segurança do usuário e ao patrimônio.

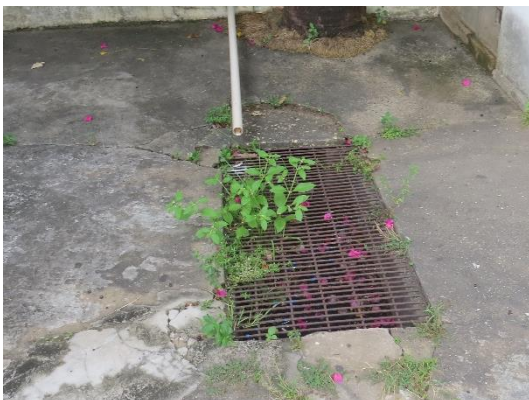
Nas vistorias efetuadas, foram verificadas as seguintes anomalias e ausência de manutenção adequada das instalações hidrossanitária:

- redes hidráulicas esclerosadas, com fluxo parcial do abastecimento de água;
- inexistência de rede de coleta e direcionamento das águas pluviais e dos drenos de condensadoras de ar;
- evidências de reparos precários em tubulação de PVC nos ramais hidráulicos dos banheiros e da cantina;
- redes hidráulicas feitas de forma improvisada; total desatenção às normas técnicas quanto aos aspectos de dimensionamento.

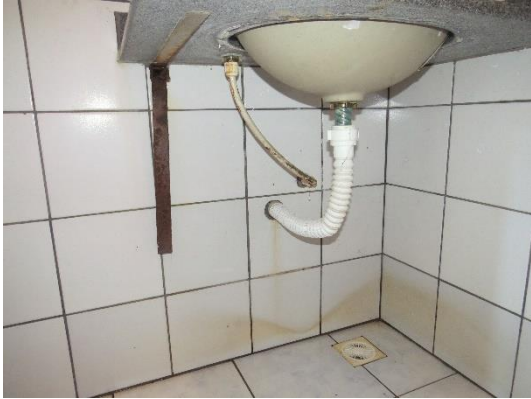
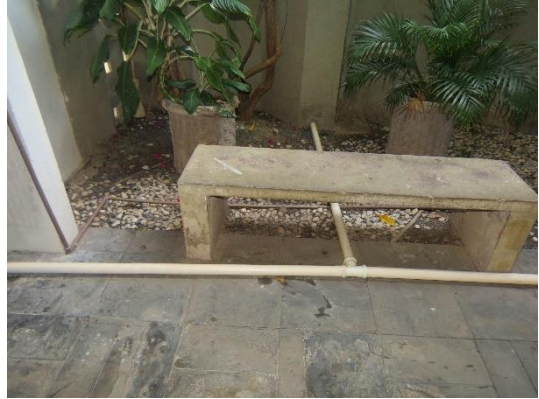
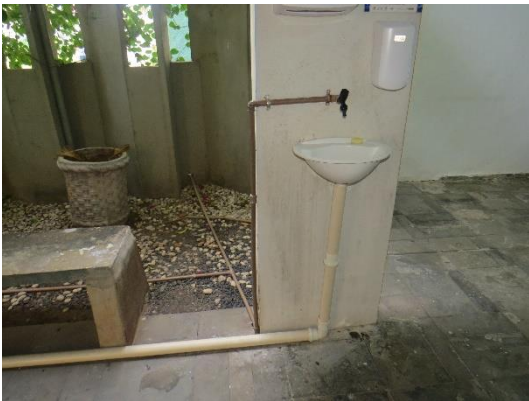
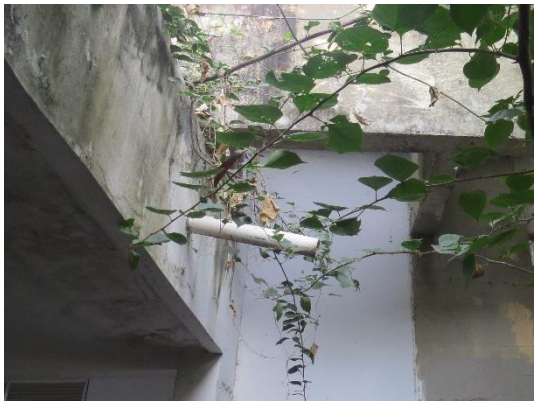
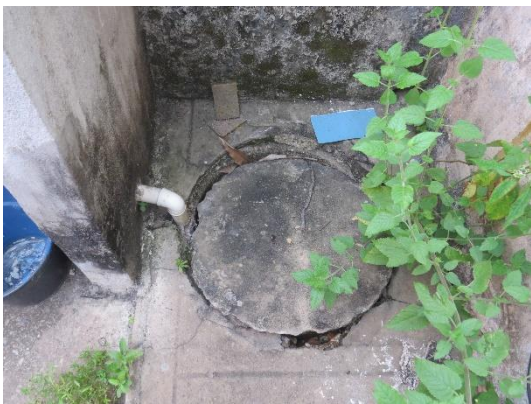
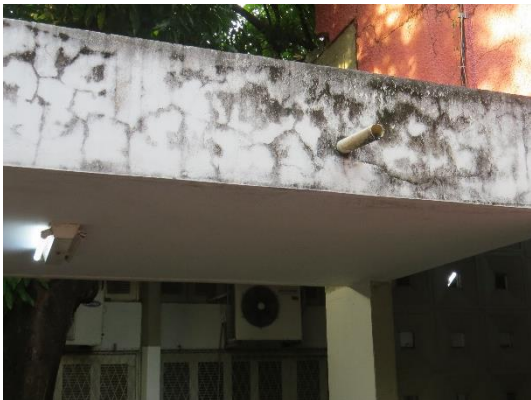
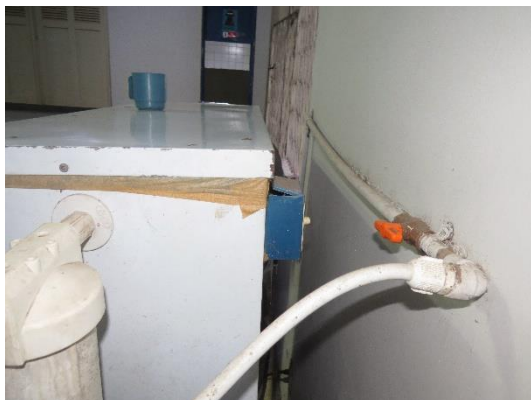
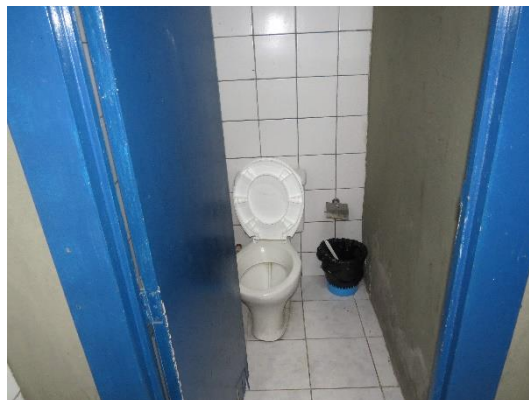
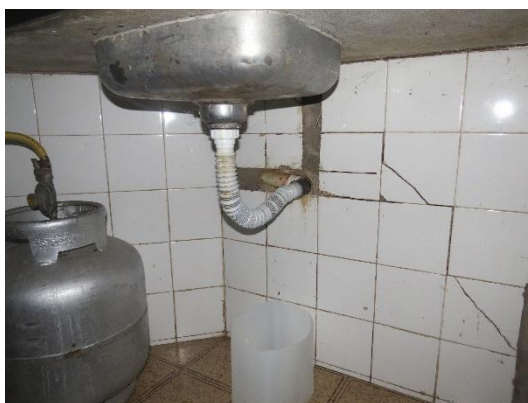
Classificado **quanto ao patamar de urgência, Prioridade 1**, com impacto irreversível e com o comprometimento do desempenho e funcionalidade do sistema hidrossanitário em geral, necessitando de intervenção imediata para sanar as irregularidades verificadas, levando-se em consideração o risco à segurança e saúde do usuário.
