LAUDO TÉCNICO DE INSPEÇÃO

UNIDADE ESCOLAR PROF. LUIZ UBIRACI DE CARVALHO
Rua Projetada, s/n Tamboril.
Isaias Coêlho - PI

Fevereiro/2021

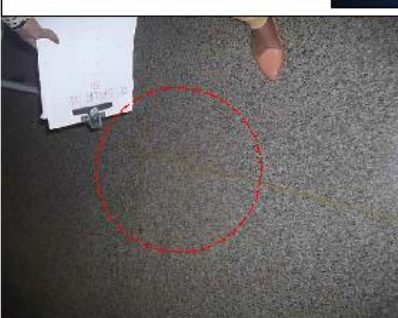
SALA 01 – BLOCO NORDESTE-ALA B

ESPECIFICAÇÕES DE MATERIAIS	
	PISO EM GRANILITE C/ JUNTAS DE DILATAÇÃO 0,90 x 0,90m
	REVESTIDA DE TINTA ACRILICA NA COR BRANCA
	FORRO EM PLACAS DE PVC
	PORTA: METÁLICA C/ BANDEIROLA
	JANELAS/BASCULANTE: FERRO E MADEIRA E COMBOGÔ
	LUMINÁRIA: DE SOBREPOR NO SUPORTE
ANOMÁLIAS CONSTATADAS:

- PISO GRANILITE COM MANCHAS
	- PORTA DANIFICADA
	- MADEIRAMENTO COM GOTEIRAS APARENTE
	- ESQUADRIA DE FERRO E MADEIRA COM PEÇAS RISCADA
	- VENTILADORES DE TETO NO SUPORTE E DANIFICADOS
