# LAUDO TÉCNICO DE INSPEÇÃO PREDIAL

*CETI Maria Pires Lima*

Laudo Técnico de Inspeção Predial para a caracterização do estado físico da sede do CETI Maria Pires Lima, nos aspectos de segurança e salubridade.

17/05/2021

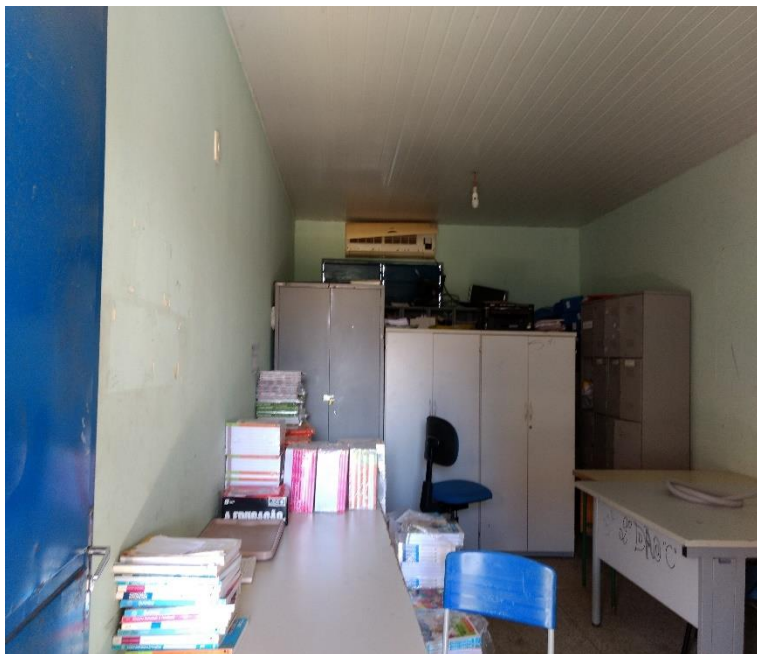
Sala dos Professores. Ante Sala dos professores. Apresenta pintura danificada por manchas de uso. As instalações elétricas não possuem aterramento e estão em parte dispostas de forma improvisada. Forro em PVC. Piso granilite com polimento gasto.

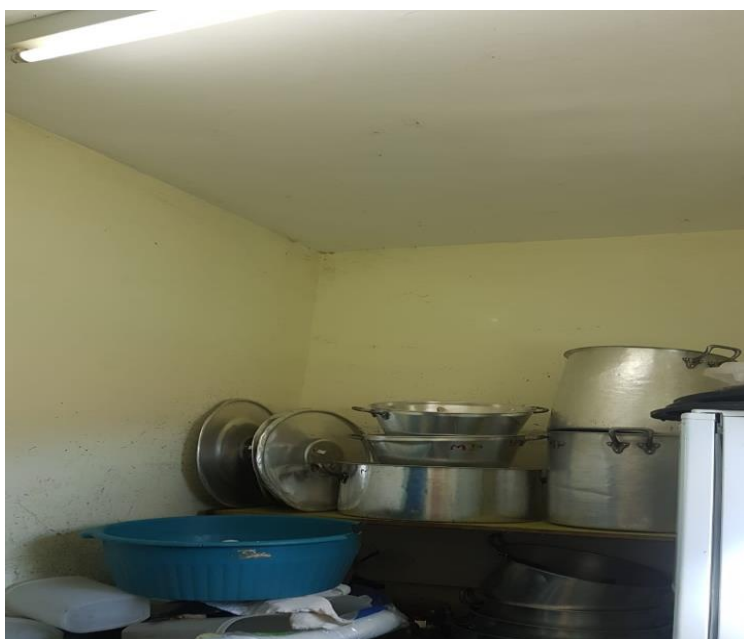
Despensa da cozinha. Apresentam Pintura danificada por umidade e descascamento. Piso granilite com manchamentos e falta de polimento. Esquadrias danificadas.

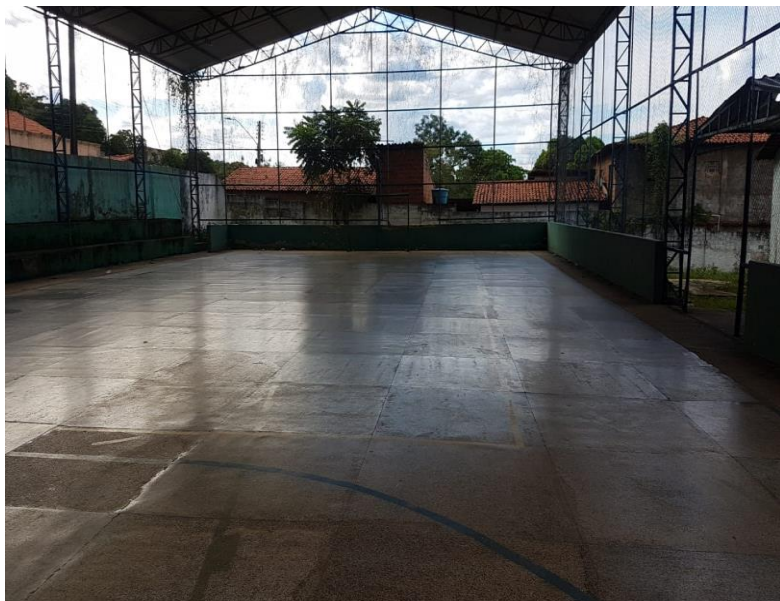
Quadra poliesportiva. Tela de proteção danificada. Pintura das arquibancadas e meia parede possuem presença de umidade.

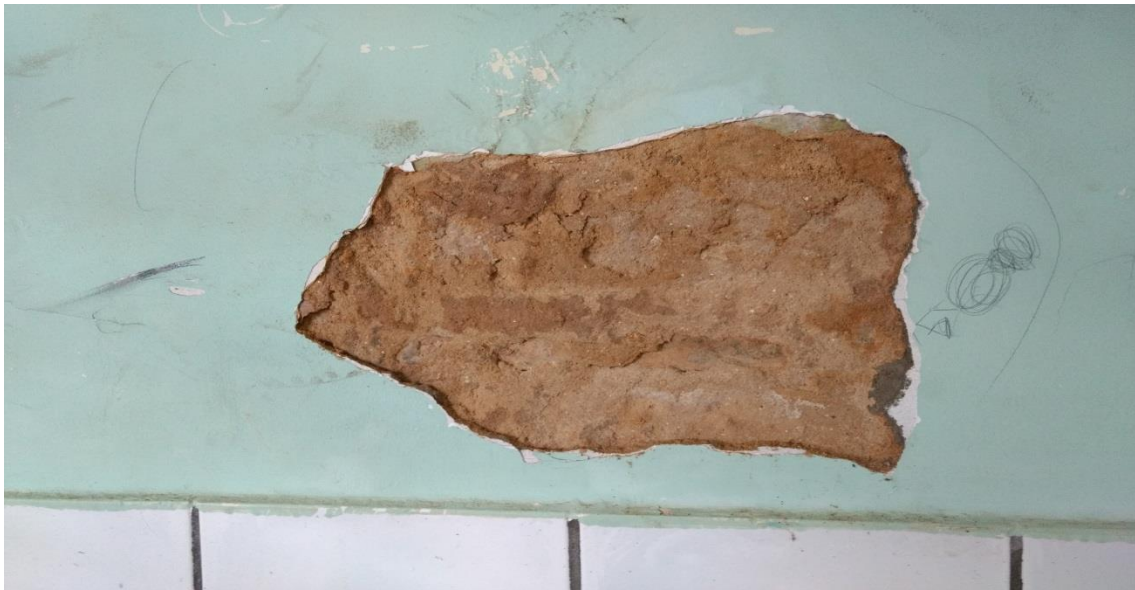
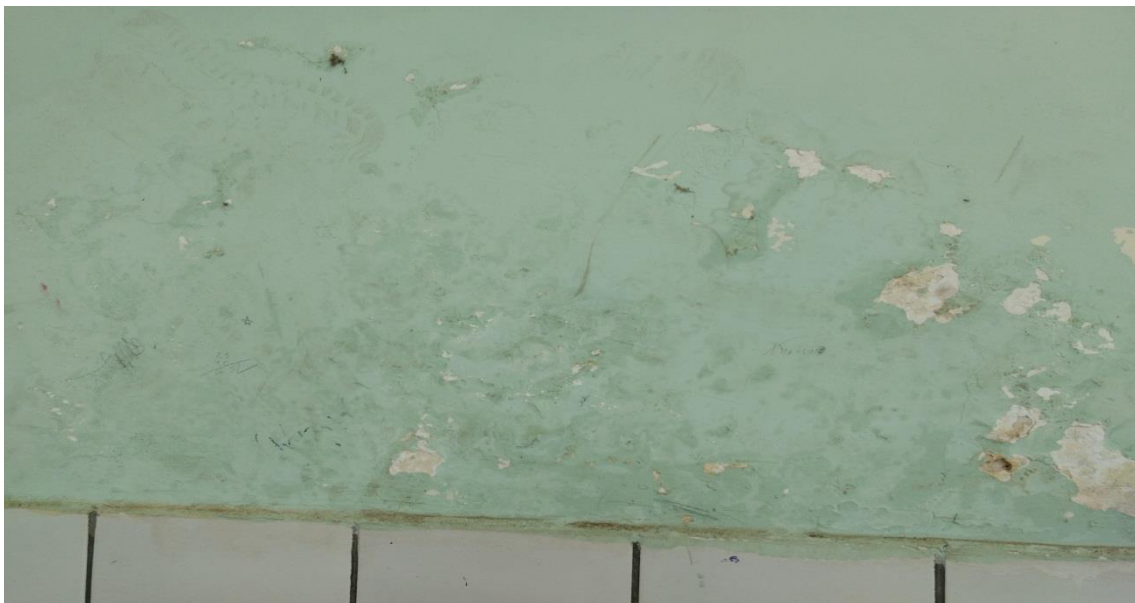
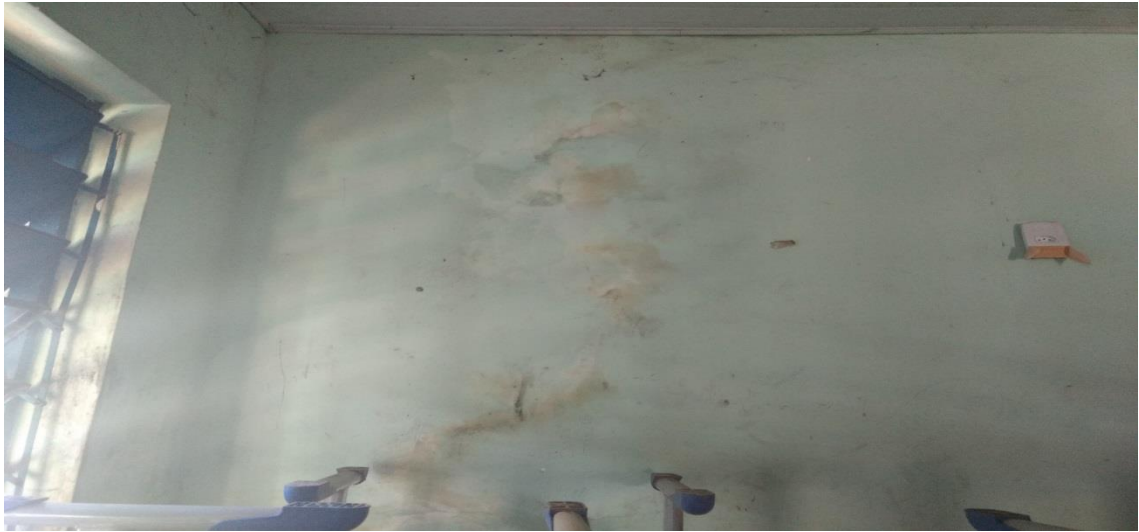
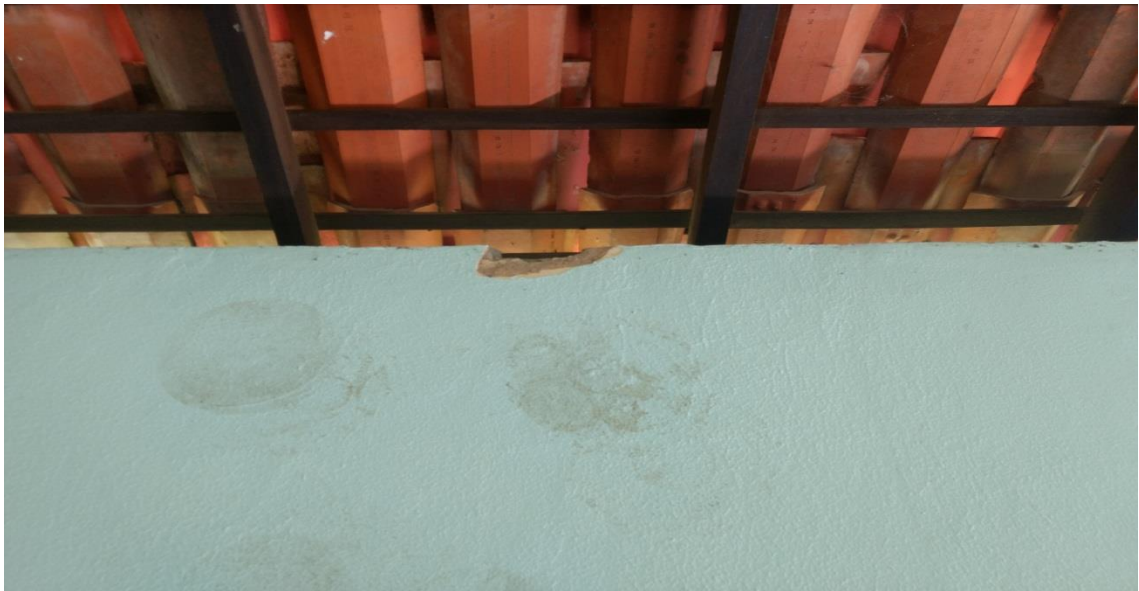
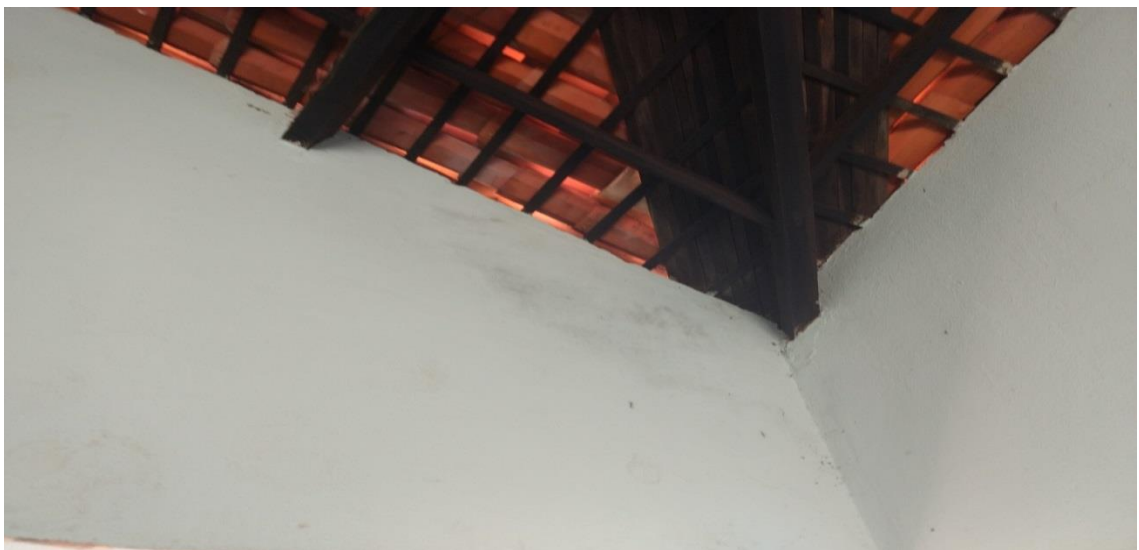
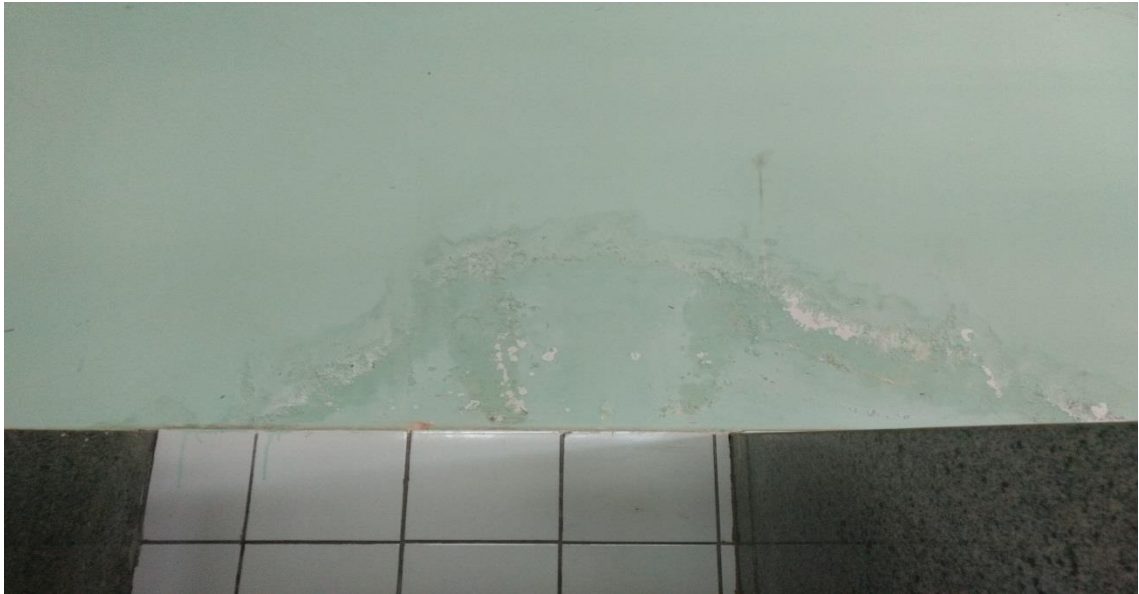
- Umidade, eflorêscencia e mofo intenso com degradação generalizada dos revestimentos de reboco na sala da diretoria e depósito;
- Evidências de infiltração, causados por falhas no telhado;
- Degradação de reboco;

- Pintura danificada por pinçações, sujeiras, possuem bolhas, descascamento, mofo e saponificação;
- Manchamentos em revestimento cerâmicos causado por umidade ascendente;
- Revestimentos cerâmicos danificados por reparos com argamassa cimentícia.
- Destacamento de revestimento devido a má execução.

Classificado quanto ao patamar de urgência, **Prioridade 1**, considerando o alto risco oferecido aos usuários, com perda de desempenho e funcionalidade do sistema.

Primeiramente deverão ser sanados os problemas causadores das infiltrações, pois é um problema recorrente a todos os ambientes da unidade escolar, sendo o principal causador da umidade e mofo presente nos forros, paredes e de outras patologias construtivas.

As paredes com pintura danificada por infiltração advinda do telhado, são necessaria as reformas na cobertura, antes de qualquer intervenção.

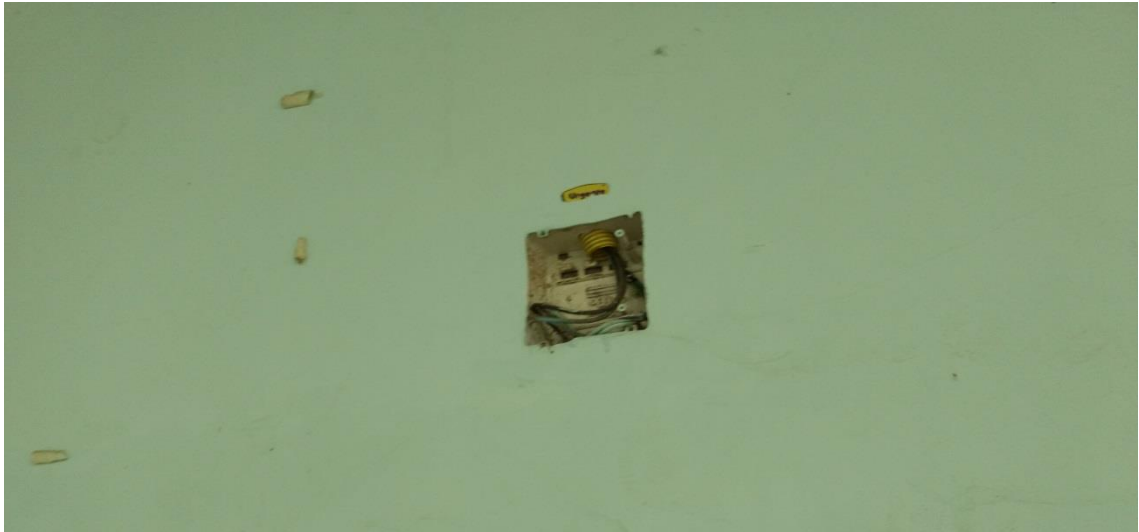
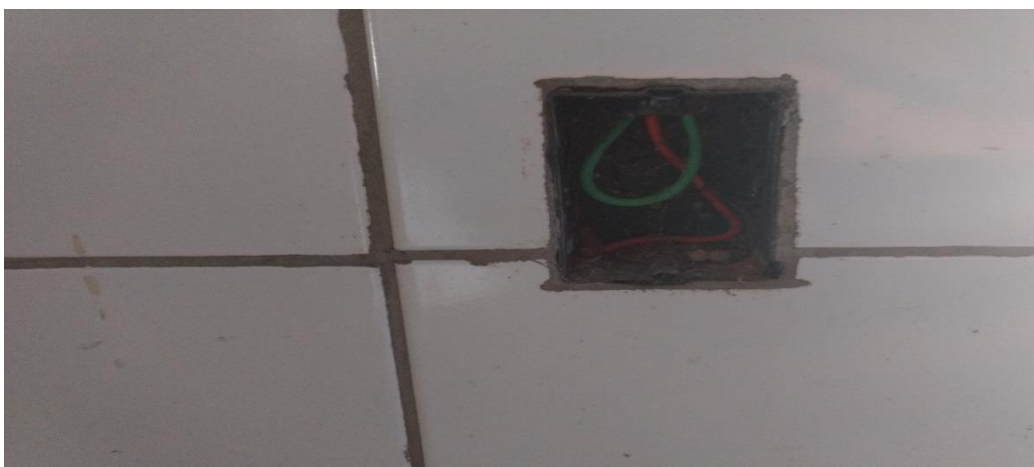
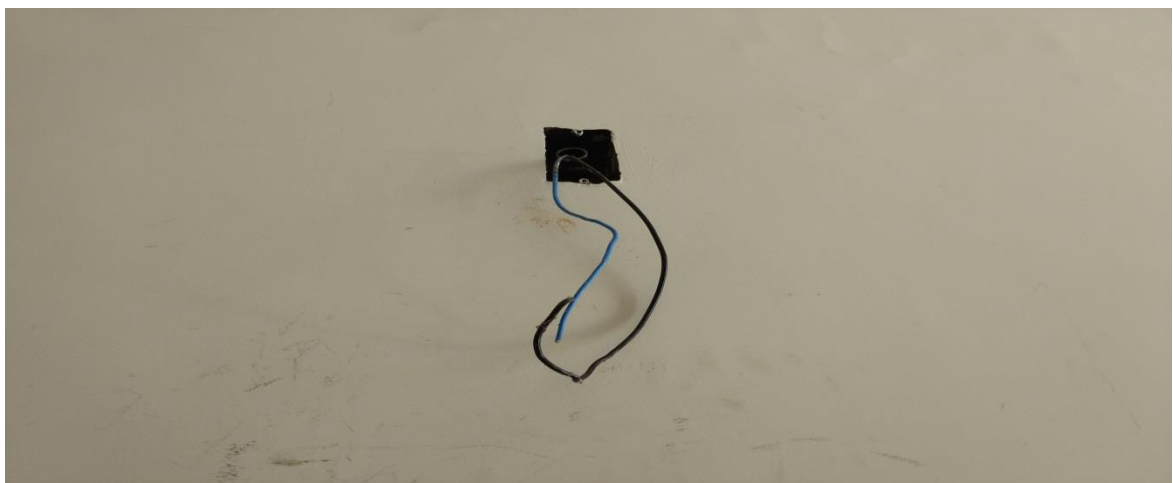
- Redes elétricas aparentes, com emendas sem isolamento e extensões precárias; total desatenção às normas técnicas quanto aos aspectos de dimensionamento e segurança das instalações ao choque e ao curto-circuito elétrico.
- Sem uniformização das tomadas e interruptores utilizados.
- Má disposição da fiação elétrica;

Classificado quanto ao patamar de urgência, **Prioridade 1**, com impacto irrecuperável e com o comprometimento do desempenho e funcionalidade do sistema elétrico em geral, necessitando de intervenção imediata, e interdição, para sanar as irregularidades verificadas, levando-se em consideração o risco à segurança do usuário e ao patrimônio.

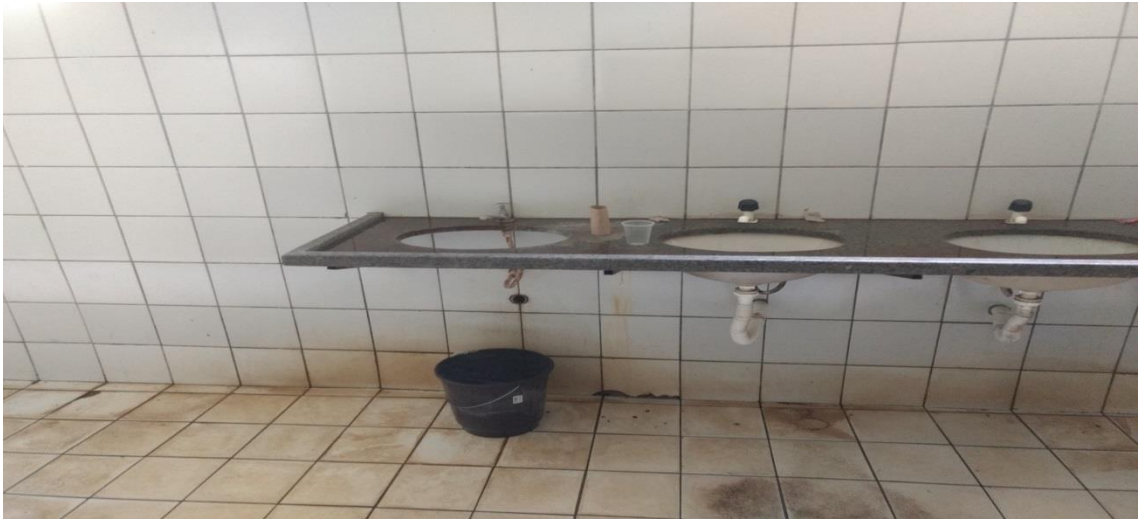
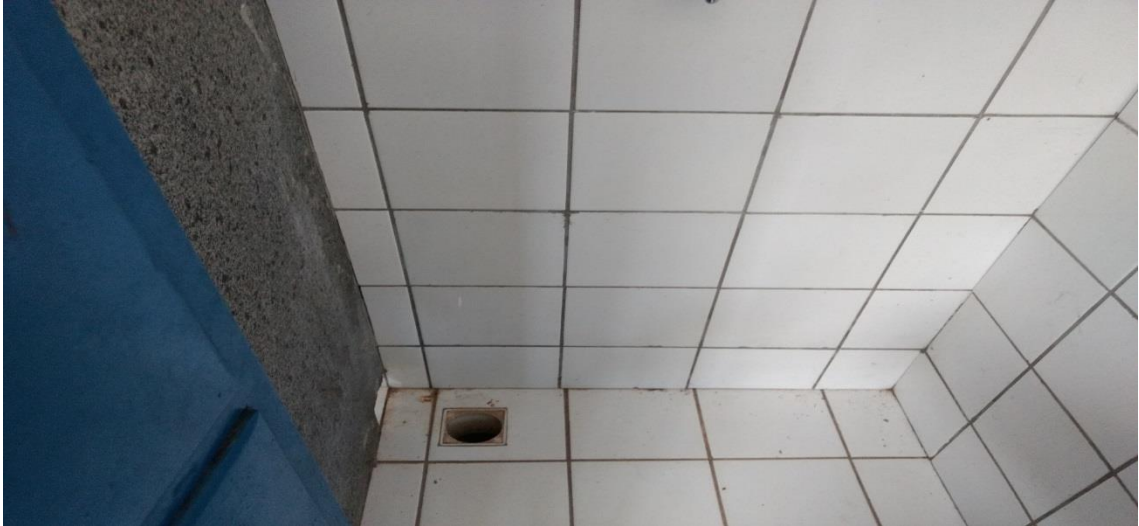
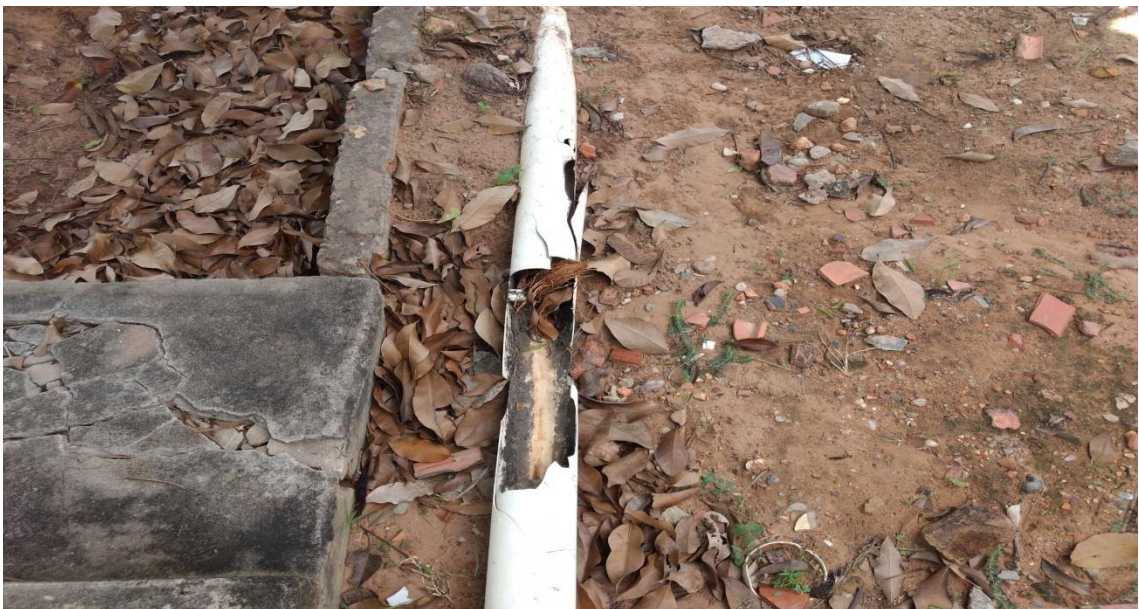
- Rede de esgoto com tubulação exposta e caixas de passagens danificadas, sem isolamento.
- Falta de sistema de drenagem das águas pluviais, havendo acúmulo de água entre os blocos e falta de drenos dos condensadores de ar havendo acúmulo de água sobre o piso;
- Aparelhos sanitários e pias danificadas;
- Tubulação de água dos ramais do reservatório esclerosada
- Ralos dos banheiros sem proteção, facilitando obstrução;

Classificado quanto ao patamar de urgência, **Prioridade 1**, com impacto irreversível e com o comprometimento do desempenho e funcionalidade do sistema hidrossanitário em geral, necessitando de intervenção imediata para sanar as irregularidades verificadas, levando-se em consideração o risco à segurança e saúde do usuário.

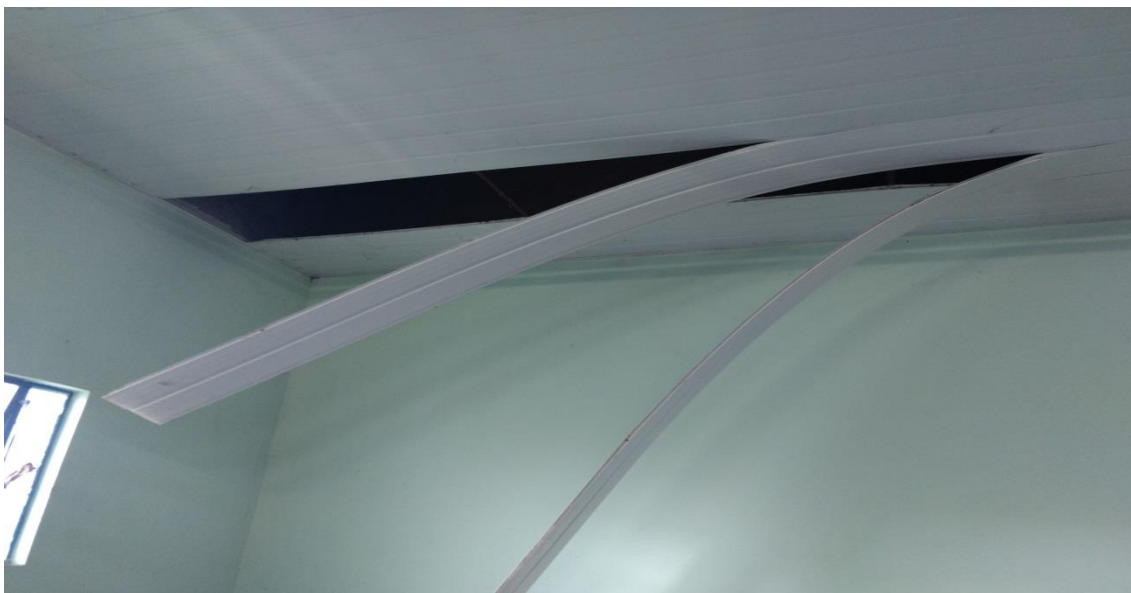
Classificado quanto ao patamar de urgência, **Prioridade 1**, com impacto irreversível e com o comprometimento do desempenho e funcionalidade do sistema em geral.

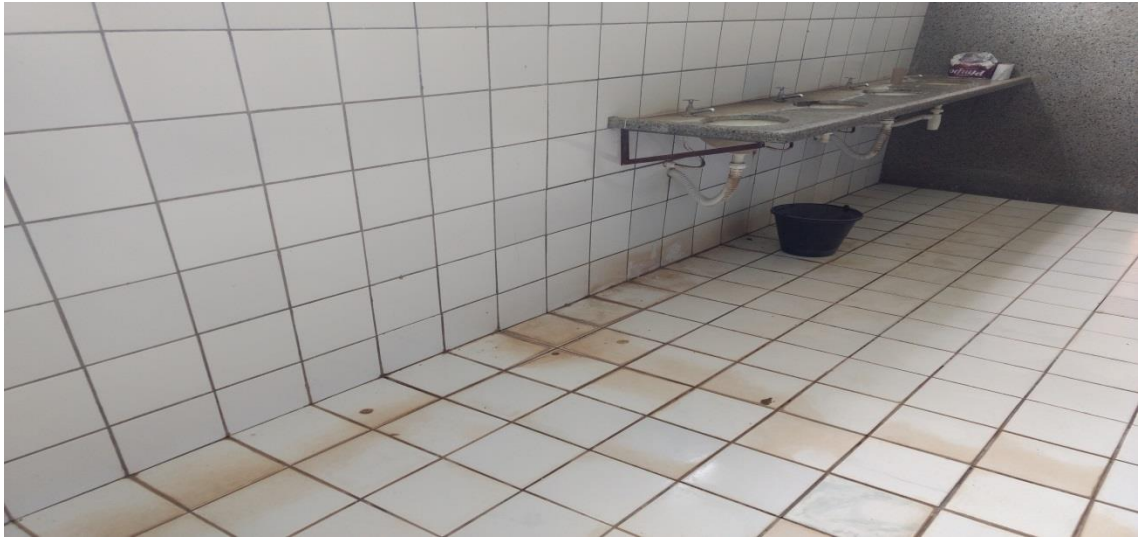
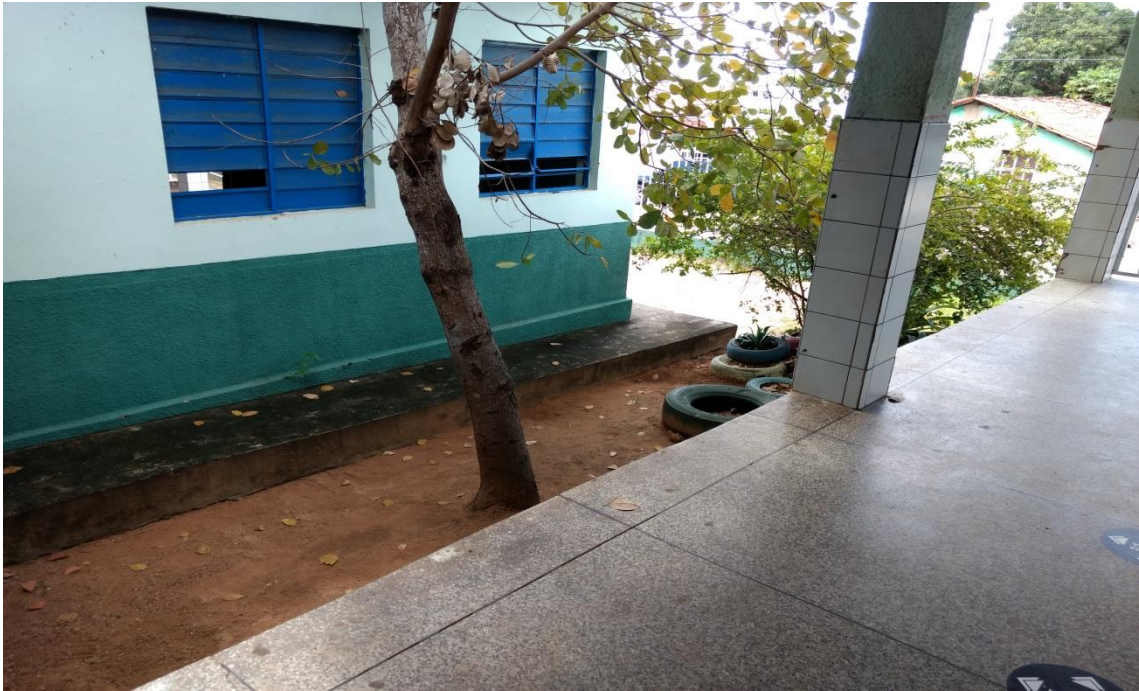
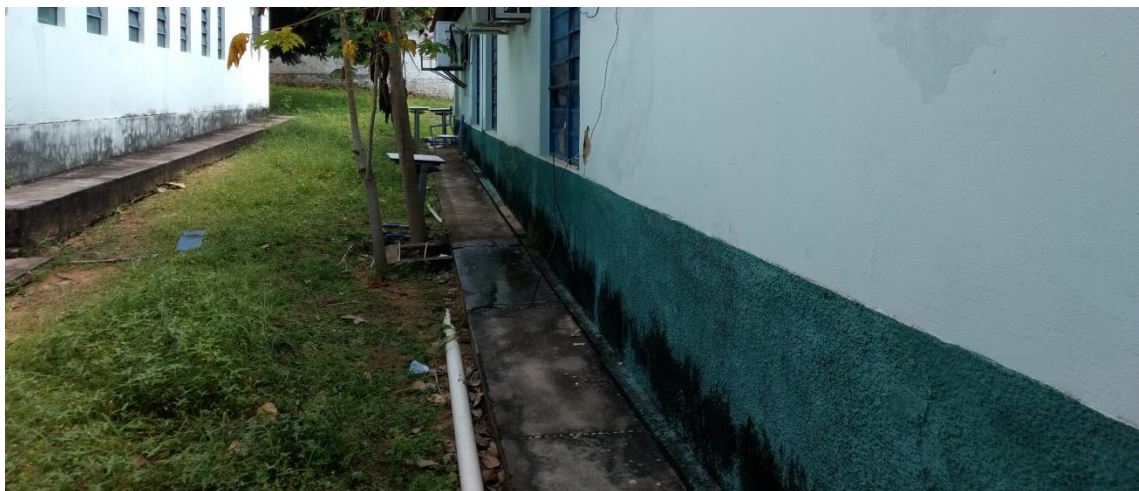
- No pátio e corredores há o acumulo de água frequente por conta dos bebedouros e ar condicionados, ocasionando manchas no piso e contribuindo para causas de acidentes;
- Sem barras de proteção nos corredores que possuem um desnível maior em relação ao chão;
- Passeios encontram-se quebrados e escorregadios;
- Piso granilite com placas desgastadas, manchamentos e perda do polimento.

Classificado quanto ao patamar de urgência, **Prioridade 1**, em relação aos passeios, devido as rachaduras podendo ocasionar perda de estabilidade, caso não haja recuperação. Necessidade de intervenção imediata visto que são lugares transitórios, levando-se em consideração o risco à segurança usuários.

As trincas verificadas no piso granilite podem estar relacionadas a cargas elevadas, choques mecânicos, restrição a movimentação da placa, falta de manutenção, pois em todos os ambientes, o piso granilite apresenta sinais de desgaste, ou erros de execução. Onde o piso está cedendo é necessário estudo mais profundo para conhecer a causa, visto que o piso está cedendo em algumas partes.

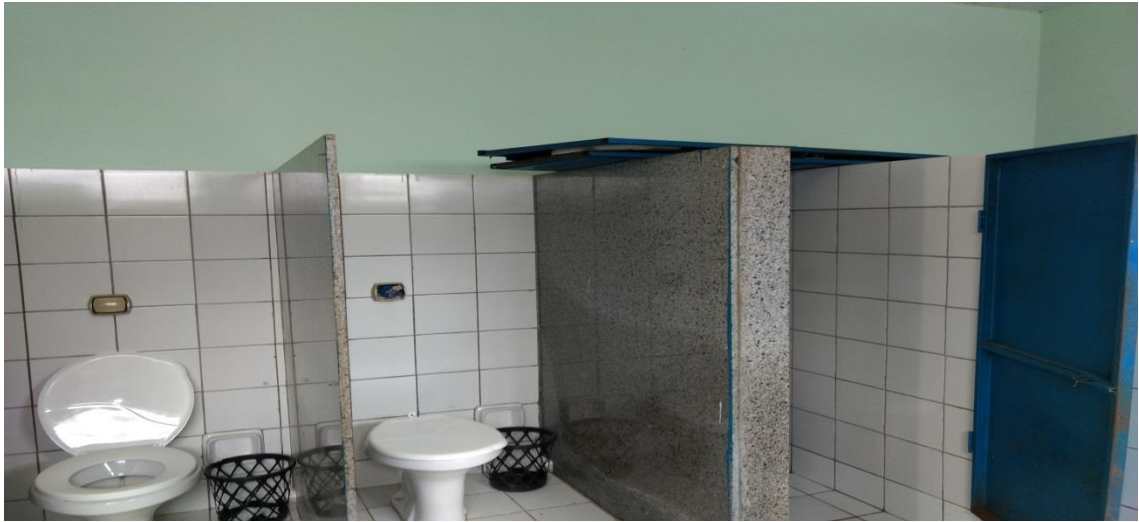
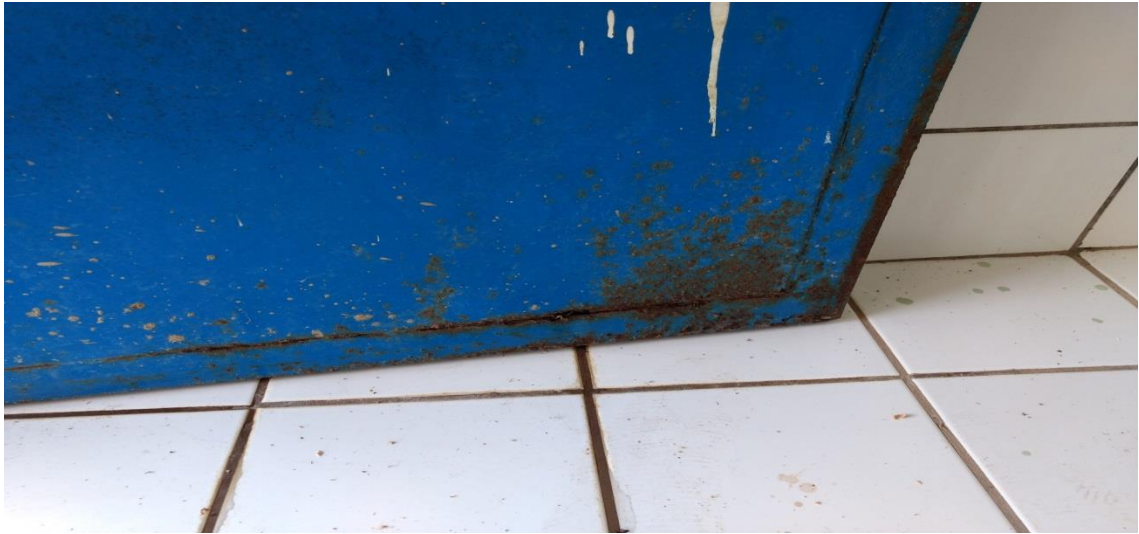
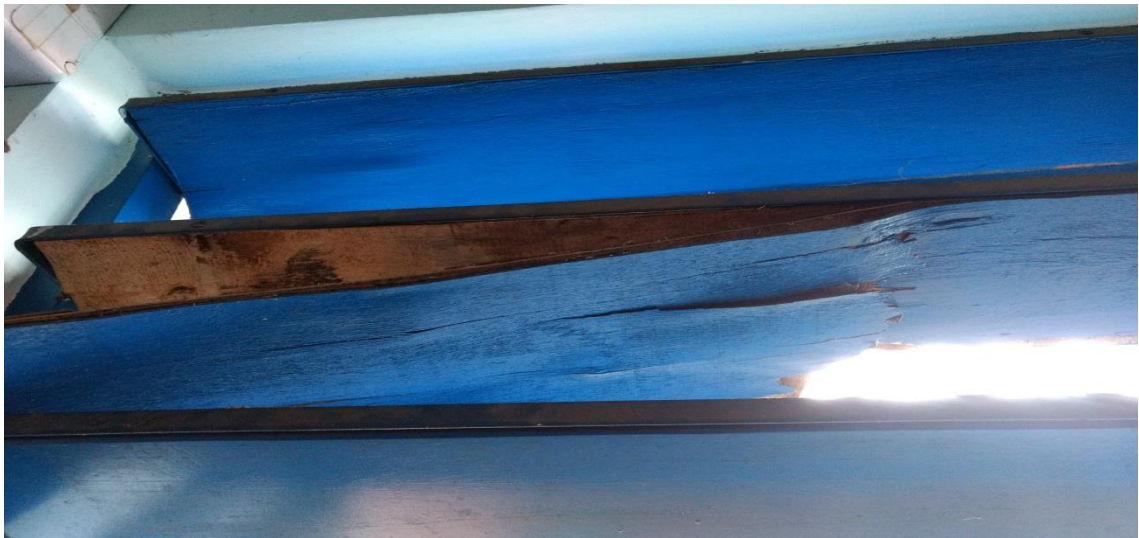
- Dificuldade na movimentação das esquadrias, principalmente janelas;
- As esquadrias se encontram em sua maioria com oxidações, amassadas e quebradas;
- Algumas portas faltam de pinos ou anéis nas dobradiças deixando as portas empenadas, como também de fechaduras;
- Pintura das portas danificadas por pinchações;
- Faltam portas nas cabines dos banheiros.

Classificado quanto ao patamar de urgência, **Prioridade 1**, em as esquadrias. Necessidade de reparo ou substituição visto não apresentarem o devido funcionamento, nem desempenham sua correta função.
