**LAUDO DE INSPEÇÃO TÉCNICA DA EDIFICAÇÃO - LITE
(U E ISABEL RIBEIRO DE JESUS)**

MARÇO / 2021

Unidade Escolar Isabel Ribeiro de Jesus

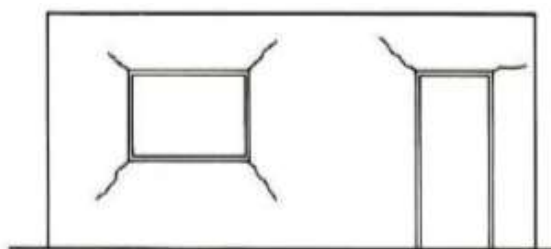
Foram observadas fissuras originadas nos vértices de portas e janelas e com propagação inclinada ou horizontal. Estudos e a bibliografia técnica diz que esses tipos de fissura são decorrentes de uma enorme gama de fatores, tais como: dimensões do painel de alvenaria, dimensões da abertura, posição que a abertura ocupa no painel, anisotropia dos materiais que constituem a alvenaria, dimensões e rigidez de vergas e contravergas ou sua ausência.

Imagem 02 – Fissuras inclinadas – ilustração
Fonte: Thomaz 2000

Para evitar que a concentração de tensões nos vértices das aberturas de portas e janelas venham causar danos à alvenaria, é imprescindível a utilização elementos de reforço como vergas e contravergas, que devem ser corretamente dimensionados para suportar as tensões concentradas geradas pelas aberturas. Em análise *in loco*, foram identificadas fissuras características no Bloco de Serviço (Sanitários e Cozinha), Bloco pedagógico (salas de aulas),

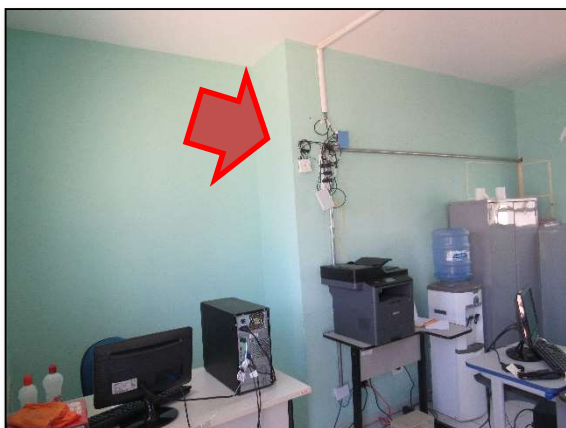
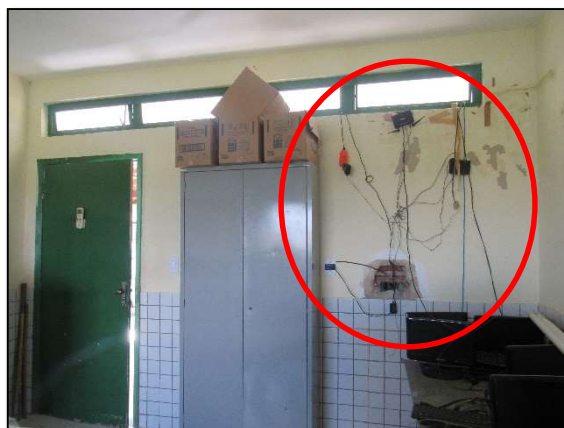
Ausência de aterramento e pontos de instalações elétricas expostas e improvidas, assim como instalações de interruptores e tomadas fora do padrão.

Imagem 08 e 09– Instalações elétricas precárias, expostas e tomadas fora do padrão

- Recuperação de alvenarias com fissuras e trincas. Para o caso das fissuras localizadas nas paredes de alvenaria, pela tipologia da manifestação patológica com aberturas inferiores a 10 mm, sugere-se ser feito com a inserção tela eletrosoldada 2,5 x 25 com fio de 1,24, transpassadas 15,0 cm para cada lado longitudinal da fissura. As alvenarias com fendas, rachaduras com abertura superiores a 10 mm, deverão ser demolidas e reconstruídas. A execução dessa recuperação deve obedecer aos critérios de escoramento de áreas de influencias, a fim de garantir uma segurança aos trabalhadores e à estrutura física da edificação.
- Substituição de revestimentos cerâmicos danificados;
- Elaboração de projeto de combate à incêndio e acessibilidade;
- Revisão das Instalações Elétricas
- Revisão da Cobertura;

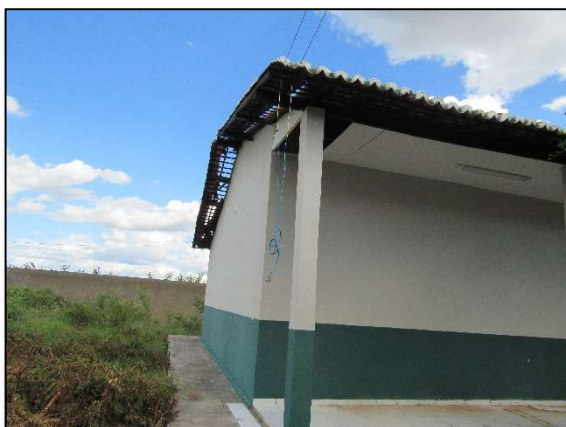
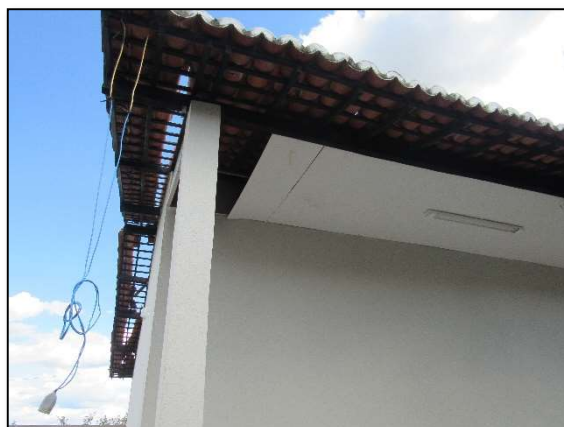
A cobertura da escola apresenta estado de conservação satisfatório, ficando visível apenas alguns pontos necessários de retelhamento no Bloco Anexo da escola, conforme imagens abaixo.

Imagem 12 e 13 – Pontos necessários para retelhamento

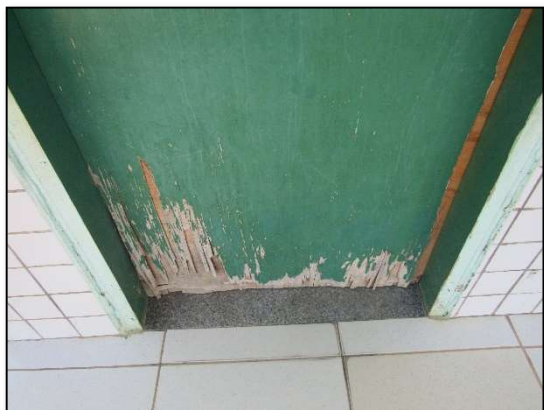
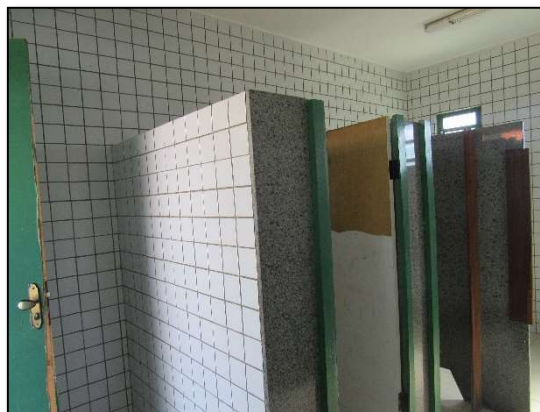
Algumas esquadrias apresentam sinais de ferrugem, avarias, sujidades, e precisam ser recuperadas ou substituídas (esquadrias dos banheiros). Algumas fechaduras quebradas. Havendo necessidade de substituição. As demais portas e janelas apresentam bom estado de conservação e funcionalidade. Recomenda-se pintura de todas as portas e janelas

Imagem 14 e 15 – Portas de BWC Bloco Serviço com avarias
