06 PLANTA BAIXA DE DEMOLIÇÃO  
ESC.: 1:200

GOVERNO DO ESTADO DO PIAUÍ	
SEDUC - SECRETARIA DE ESTADO DA EDUCAÇÃO		U.E SEBASTIÃO ALVES DOS REIS	
DEPARTAMENTO: GERÊNCIA DE ARQUITETURA E ENGENHARIA		DESENHO: ARQ	
TÍTULO DO PROJETO: PROJETO DE REFORMA - U.E SEBASTIÃO ALVES DOS REIS - ASSUNÇÃO DO PIAUÍ		PRANCHA: 05	
ENDEREÇO DO SERVIÇO: RUA NOSSA SENHORA DA ASSUNÇÃO - ASSUNÇÃO DO PIAUÍ		ESCALA: INDICADA	
TÍTULO DO DESENHO: PLANTA BAIXA DEMOLIÇÃO		REVISÃO: 01	
ARQUITETO(A): RAFAELA DE SOUSA CAU: A249404-3	MUNICÍPIO: SOCORRO DO PIAUÍ ZONA: URBANA	DESENHO: DATA: 20/07/2021	REVISÃO: 01

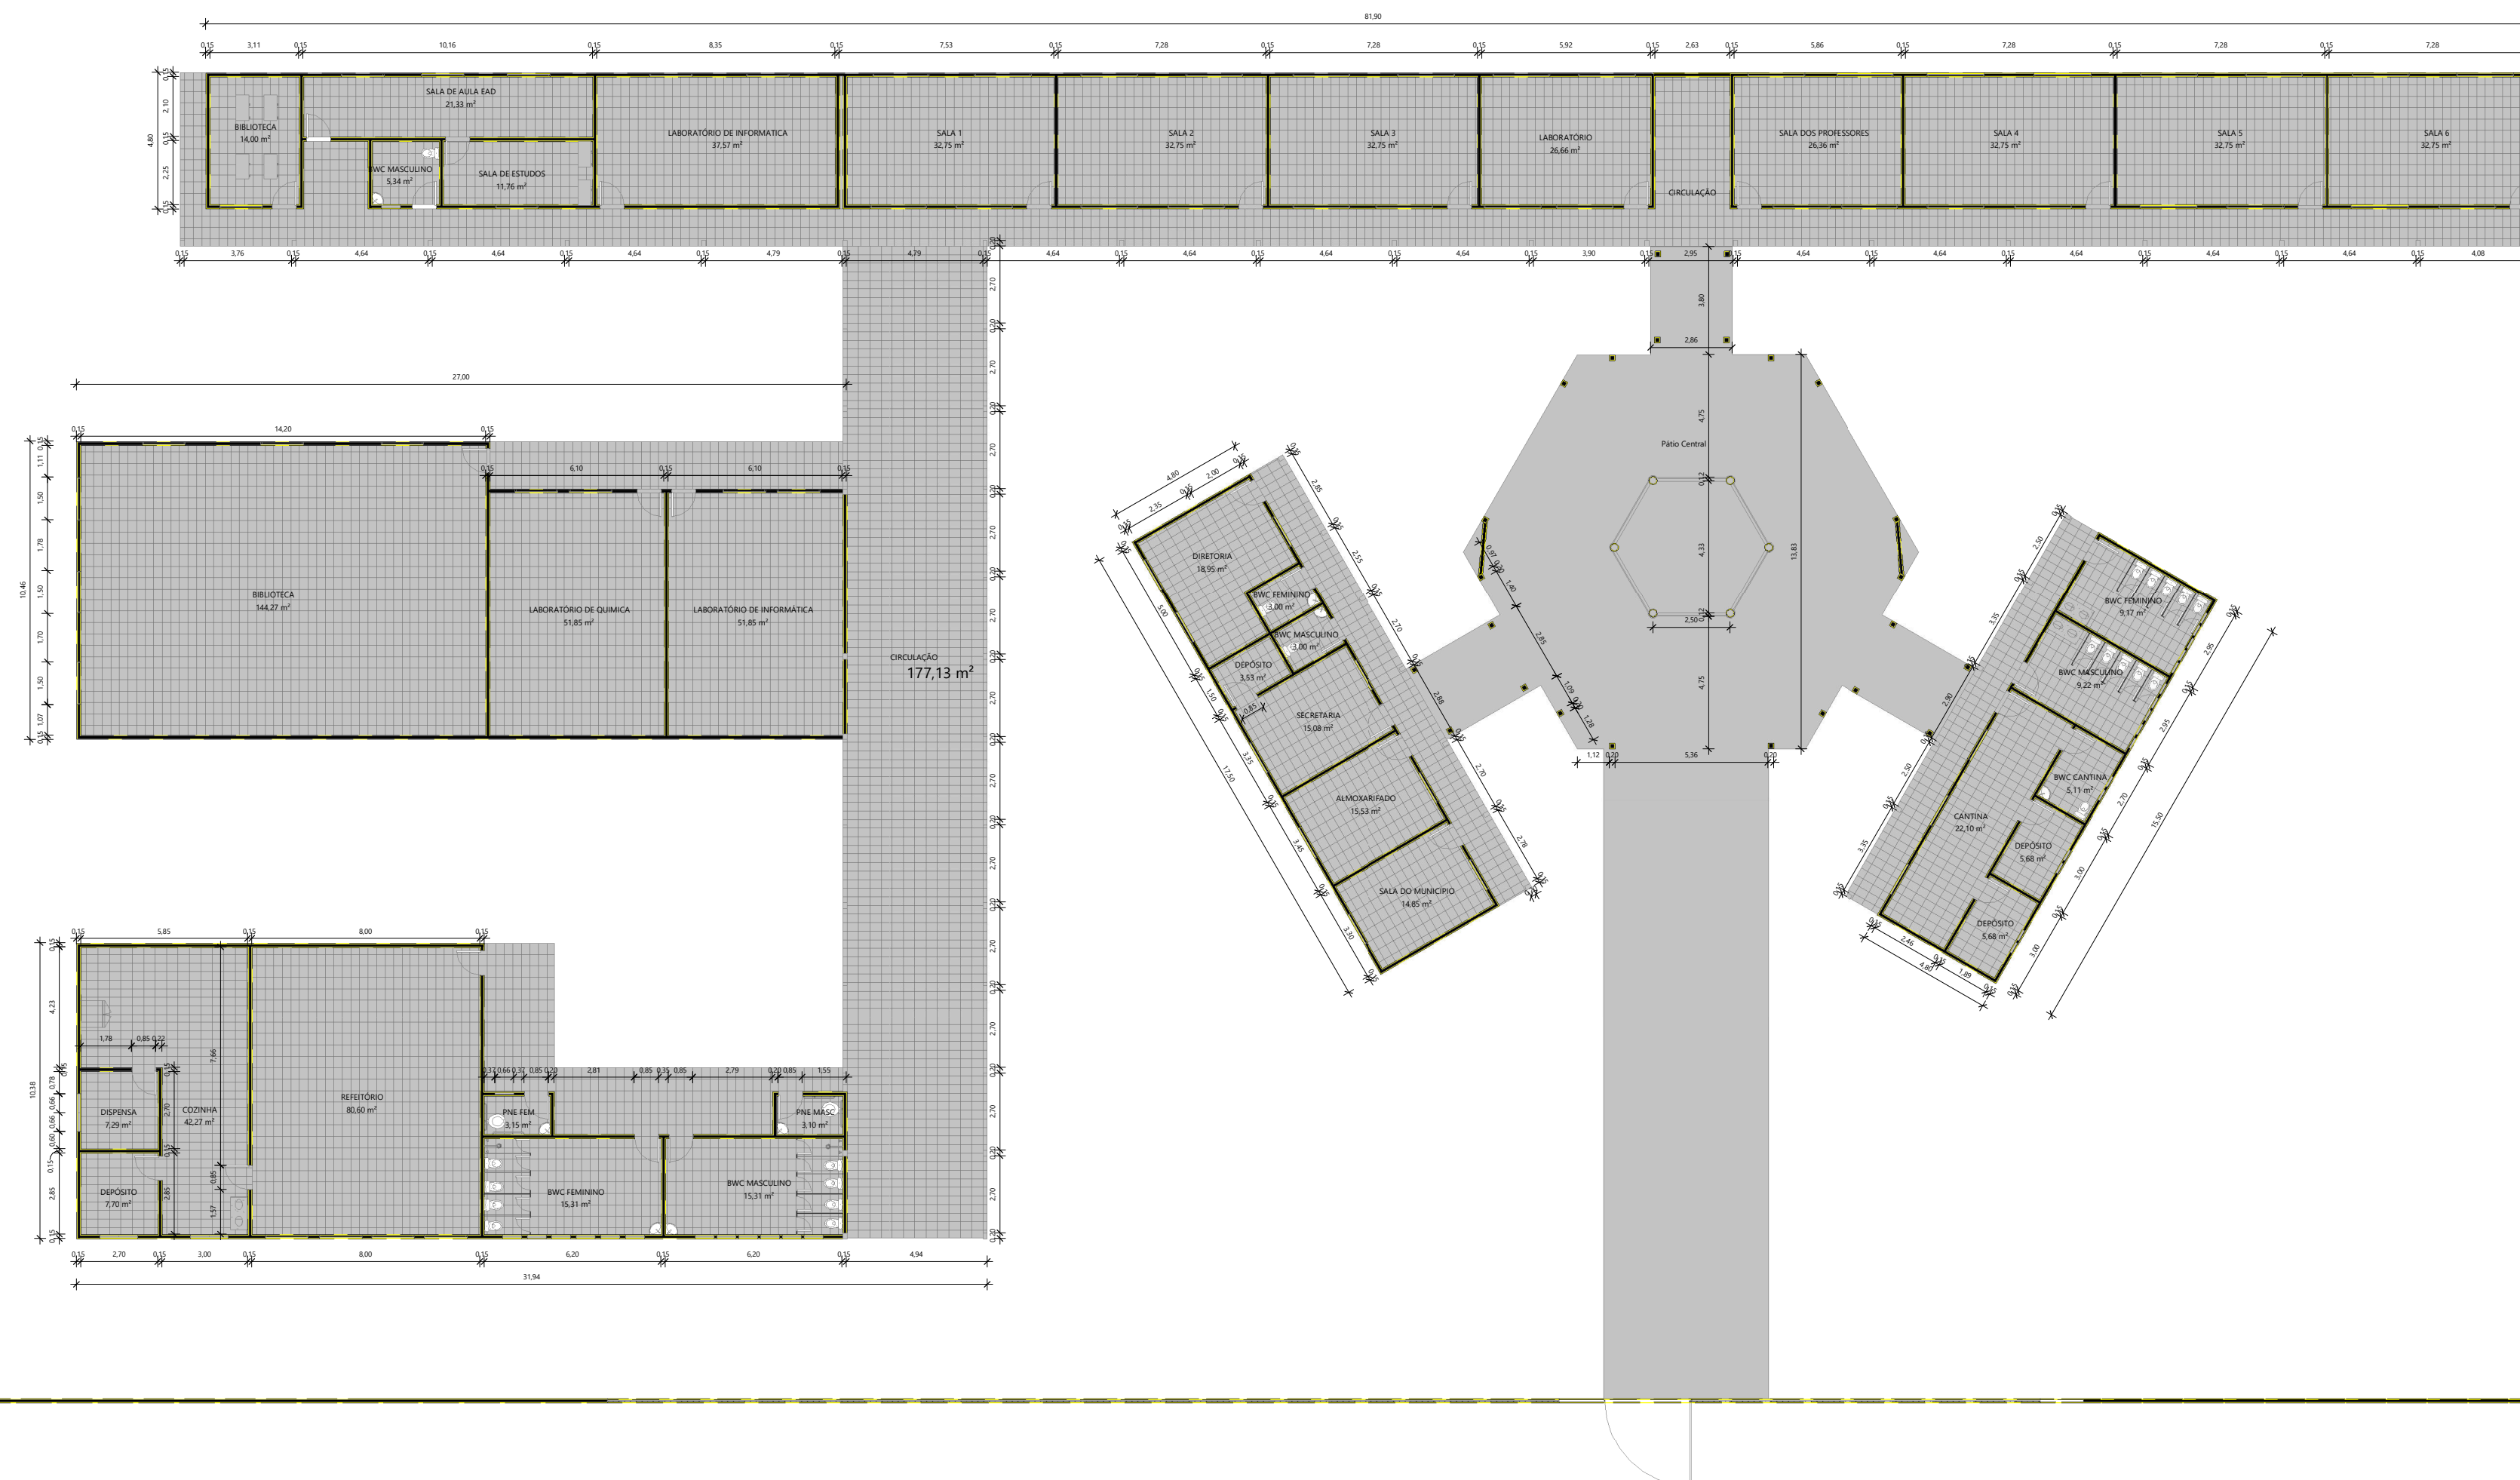
- Todas os reparos e modificações das esquadrias foram feitas com a locação original.
- A reforma resume-se em demolição do reboco, pintura e reparo e substituição das esquadrias danificadas.

- A cobertura necessita de reparos em alguns pontos e a avaliação e verificação deverá ser feita in loco. Quanto as patologias, onde houver eflorescência e mofo deverá ser feita a impermeabilização. Para as demais patologias deverão ser feitas qualquer outros serviços necessários para que não persista estas patologias.
