RELATÓRIO FOTOGRÁFICO - SITUAÇÃO ANTERIOR		Secretaria de Estado da Educação / SEDUC	GOVERNO DO ESTADO DO PIAUÍ
	GOVERNO DO ESTADO DO PIAUÍ			
	SECRETARIA DE ESTADO DA EDUCAÇÃO - SEDUC			
	UNIDADE DE GESTÃO DA REDE FÍSICA - UGERF			
OBRA:	REFORMA DO CETI MARIA DA CONCEIÇÃO SALOMÉ (INCLUSO SUBESTAÇÃO)			
DATA:	OUTUBRO DE 2022			
LOCAL:	TERESINA-PI

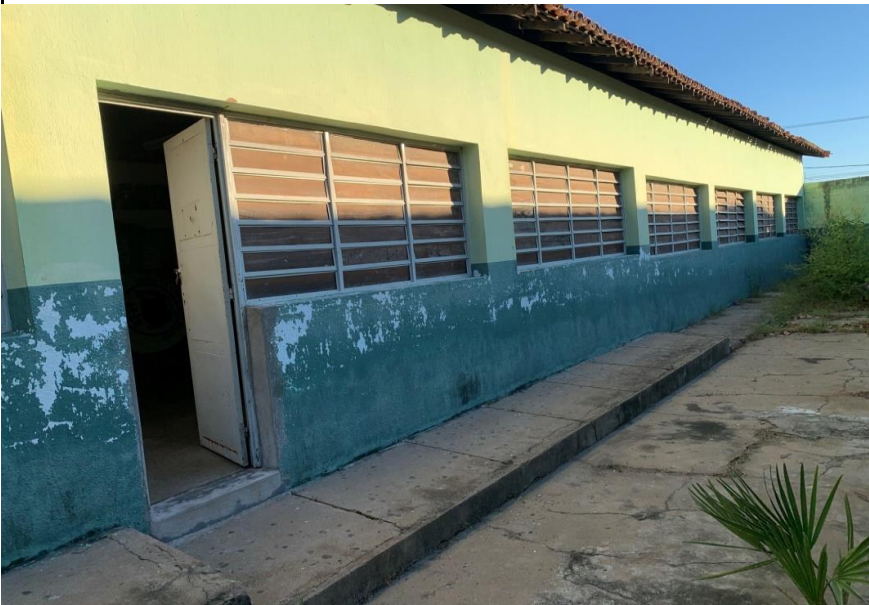
FOTO 06: ESQUADRIAS	DESCRIÇÃO

<p>Esquadrias a serem retiradas e trocadas por outras esquadrias conforme projeto arquitetônico.</p>

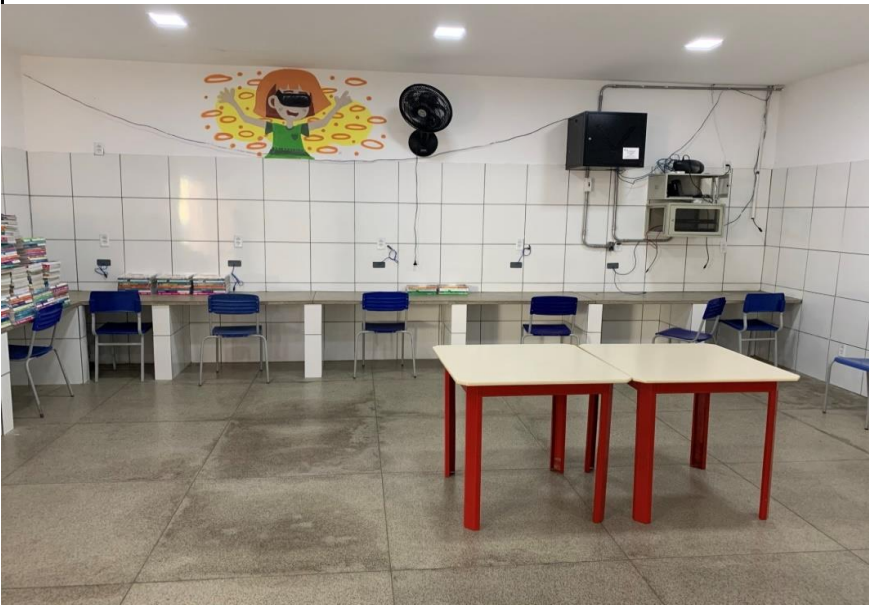
FOTO 08: LABORATÓRIO DE INFORMÁTICA	DESCRIÇÃO

<p>Vista do laboratório de informática que terá a bancada e revestimento cerâmico removido. O espaço desse laboratório será utilizado como sala de aula, recebendo revestimento cerâmico até altura de 1,60m e acima do revestimento cerâmico deverá ser realizada a pintura da parede. Além disso, haverá a substituição do forro de gesso por forro de PVC.</p>
