LAUDO DE INSPEÇÃO TÉCNICA DA EDIFICAÇÃO (LITE)

**UNIDADE ESCOLAR SATURNINO MOURA, LOCALIZADO NA AVENIDA 29 DE
JULHO, 616 – SÃO FÉLIX DO PIAUÍ/PI**

FEVEREIRO/2021

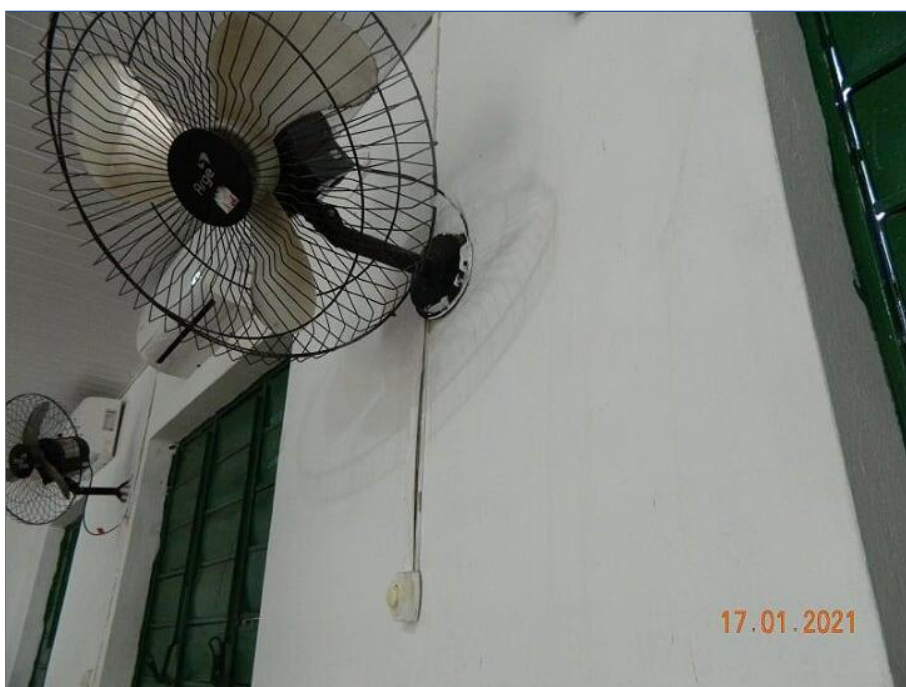
FOTO Nº 018: Instalação elétrica irregular.

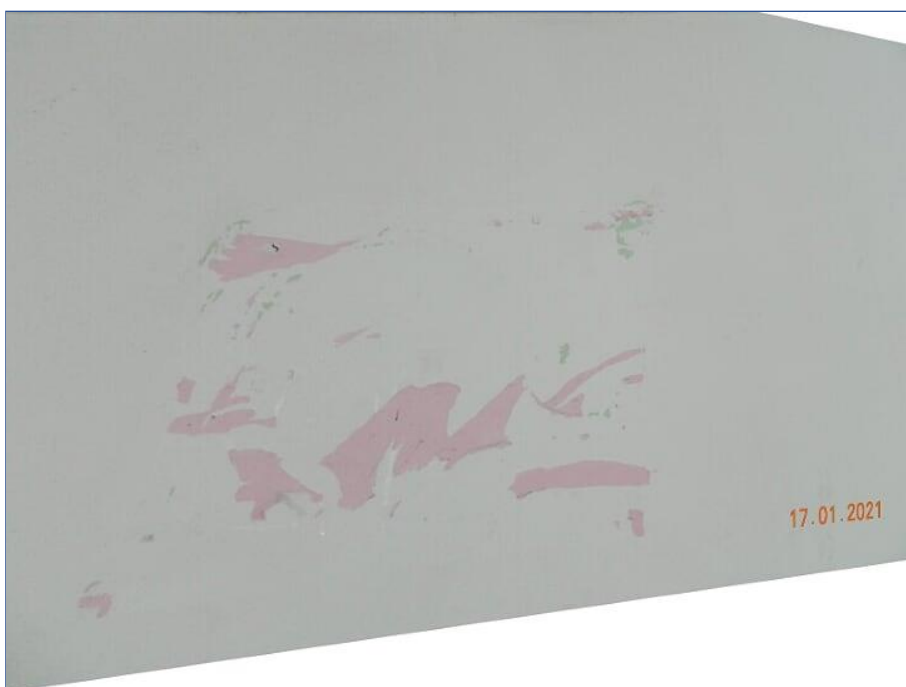
FOTO Nº 022: Parede com sujeira.

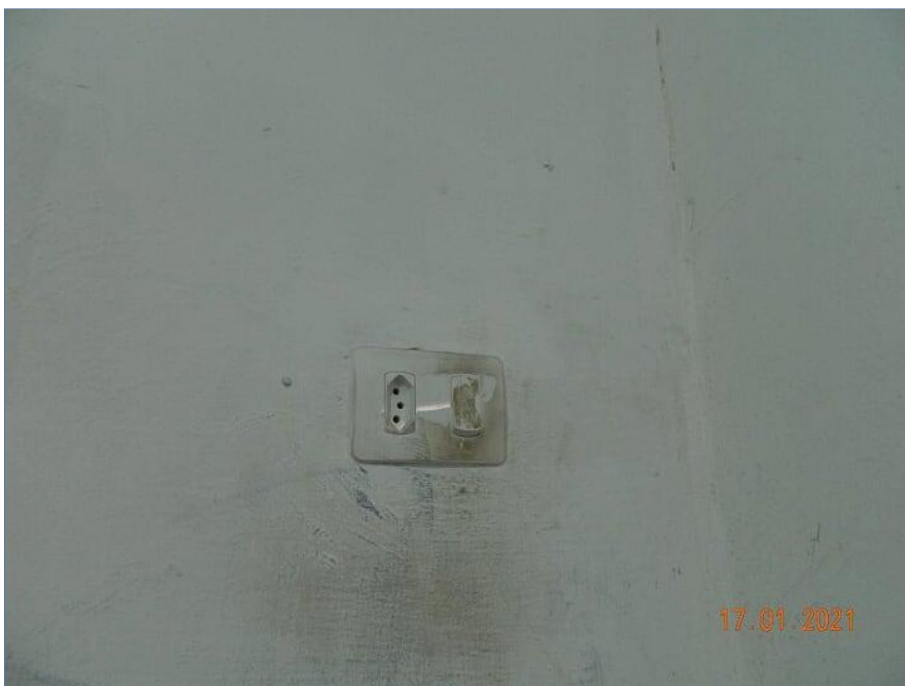
FOTO Nº 027: Instalação elétrica sem manutenção.

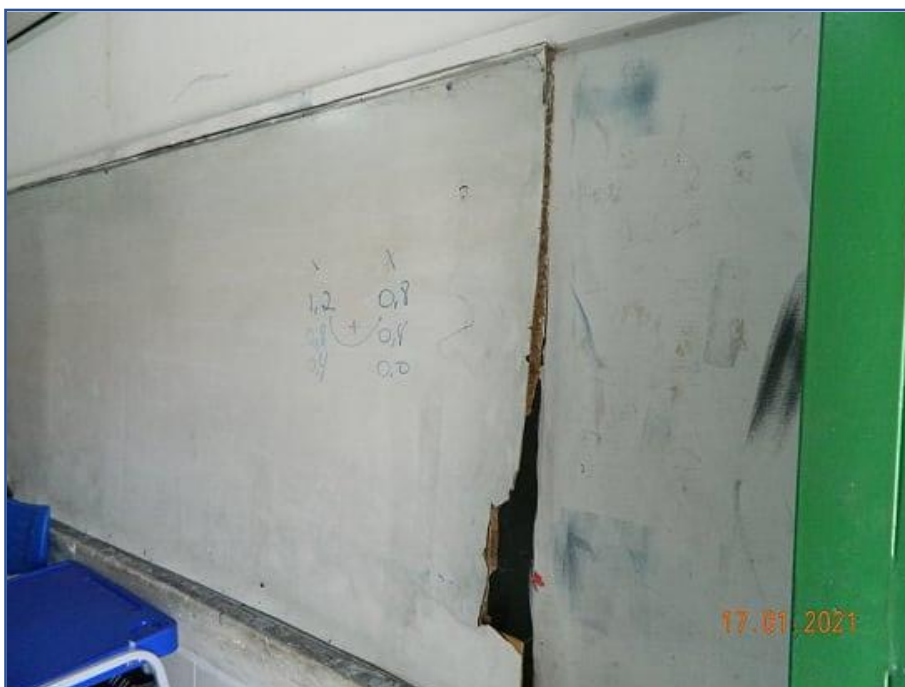
FOTO Nº 028: Quadro danificado.

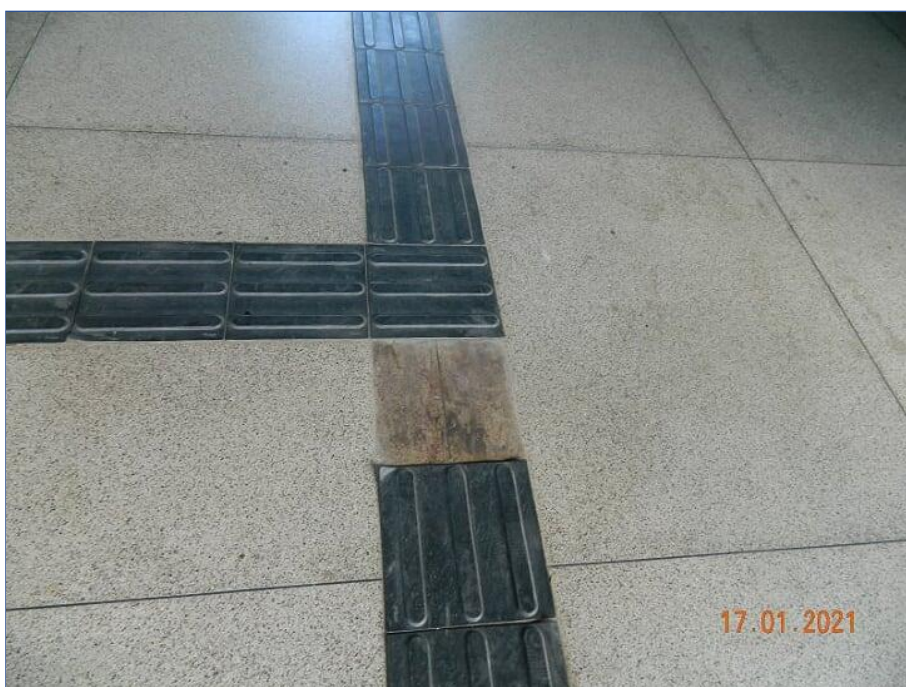
FOTO Nº 032: Piso tátil com sinal de descolamento, assim como ausência de uma peça.

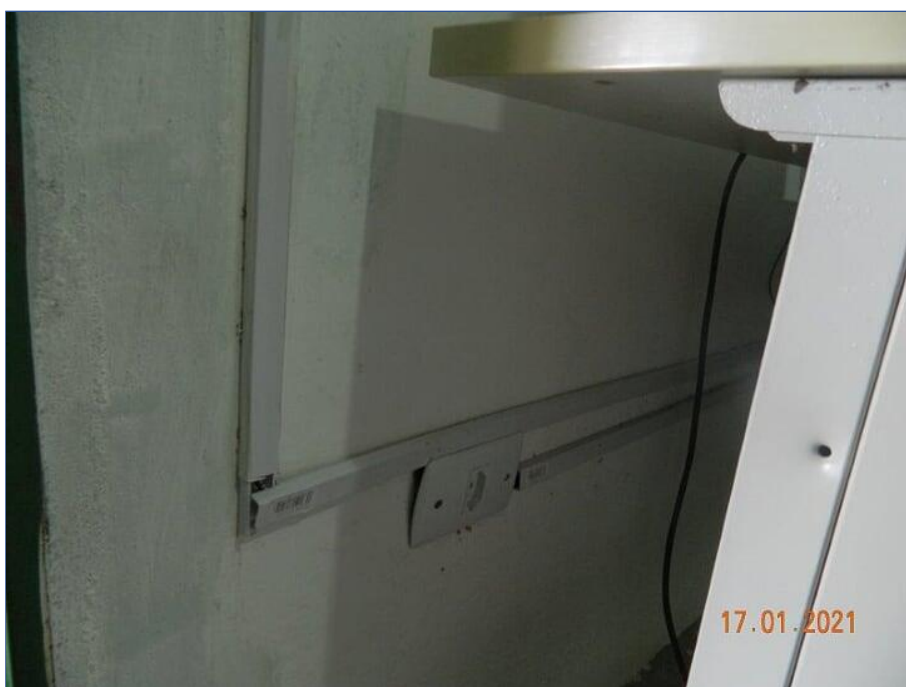
FOTO Nº 038: Instalação elétrica irregular.

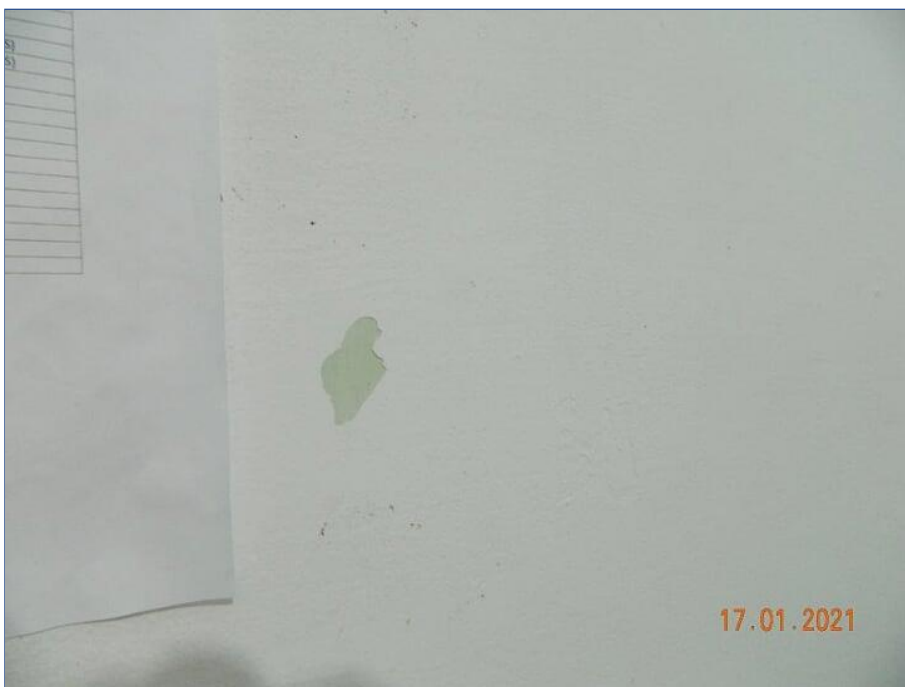
FOTO Nº 040: Descascamento de pintura.

- j) Solicitar pintura e correção das trincas e fissuras de toda unidade escolar;
- k) Solicitar revisão das esquadrias metálicas e de madeira, assim como seus elementos de vedação;

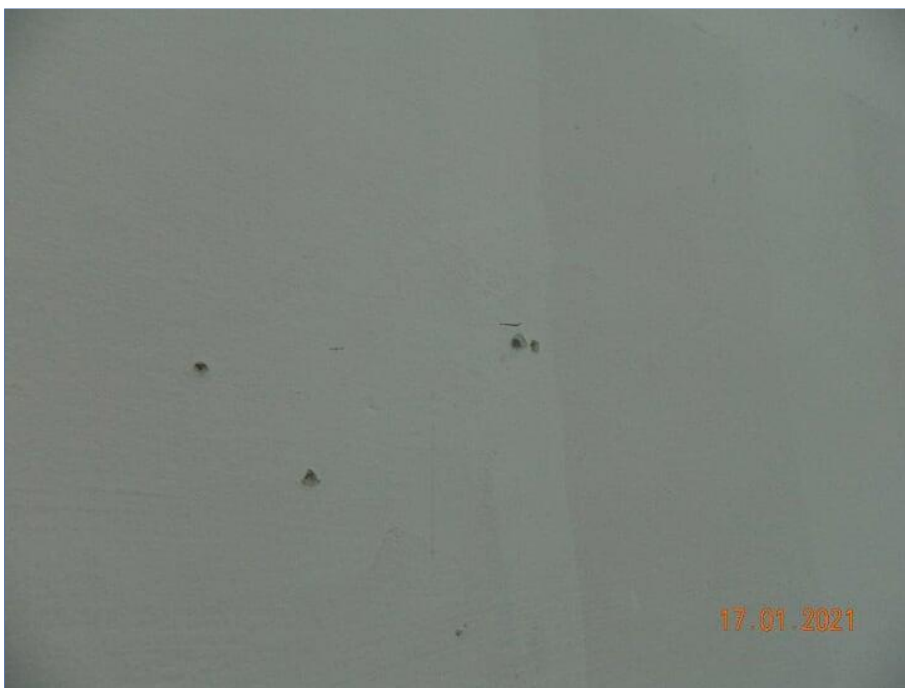
FOTO Nº 045: Parede danificada.

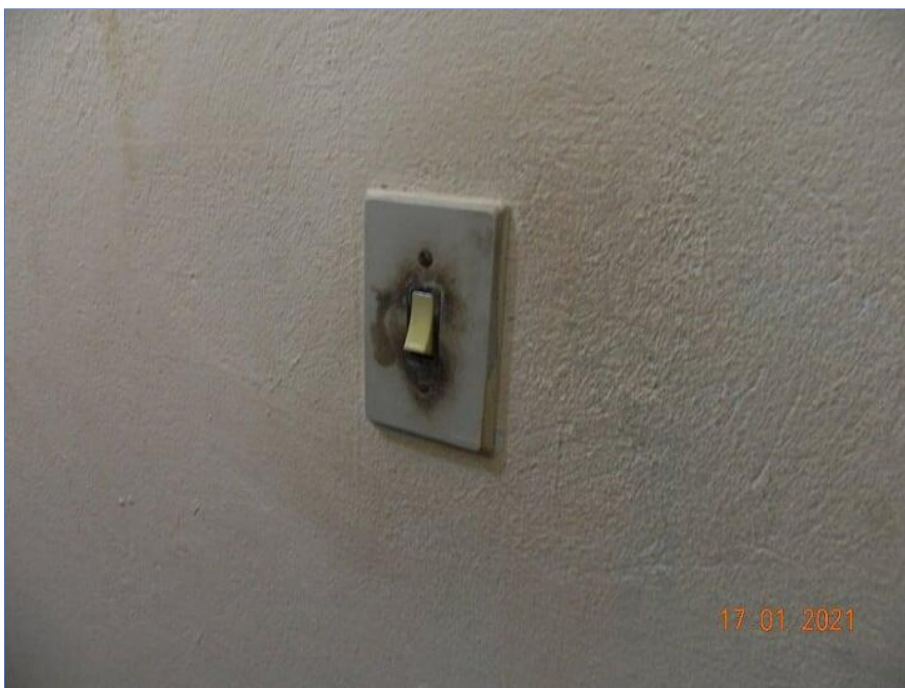
FOTO Nº 049: Instalação elétrica com sujeira.

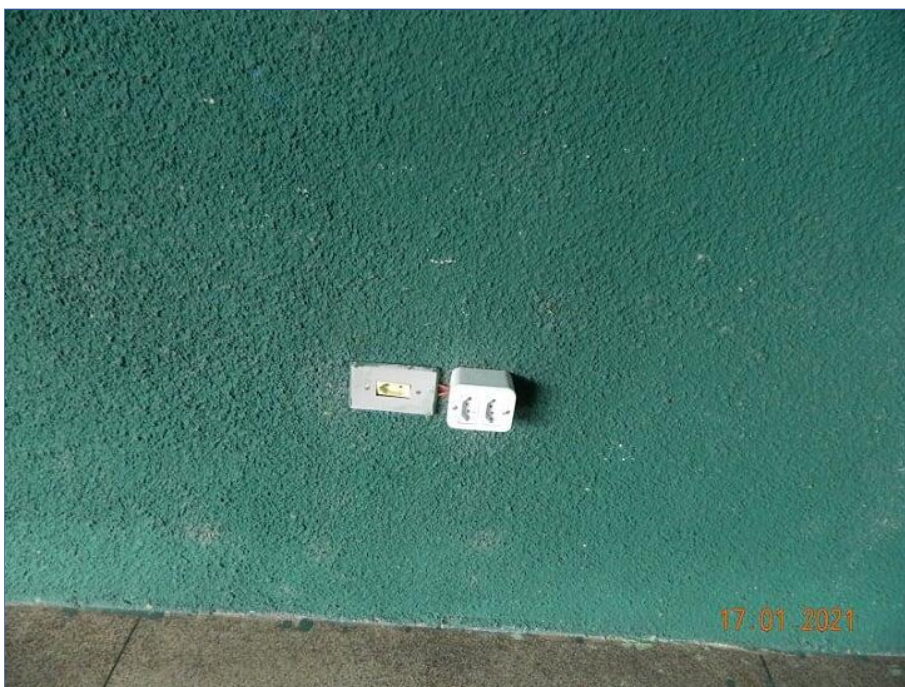
FOTO Nº 054: Instalação elétrica irregular.

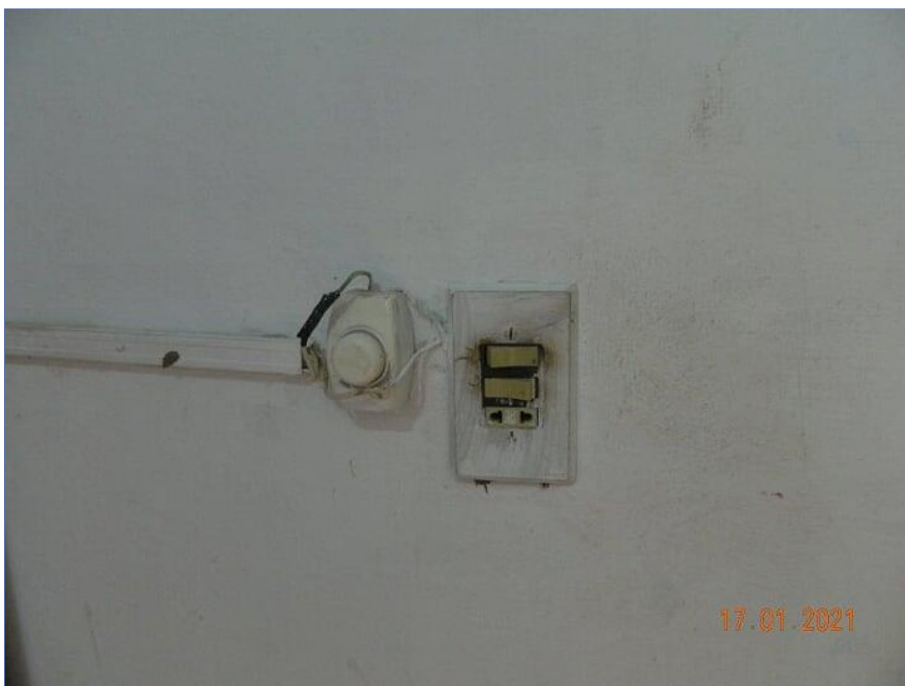
FOTO Nº 057: Instalação elétrica irregular.

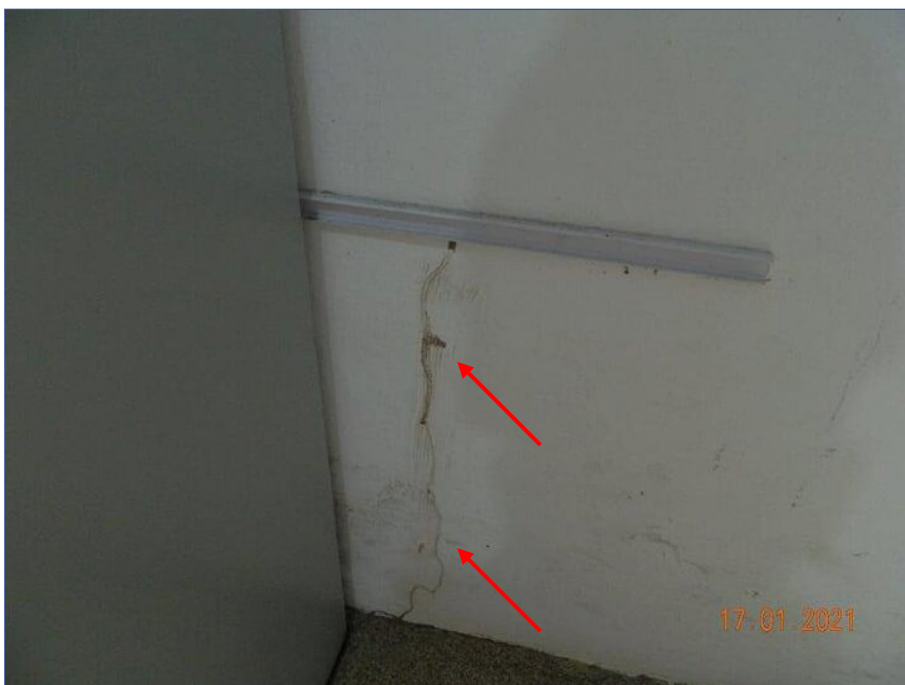
FOTO Nº 058: Sinal de manifestação de inseto.

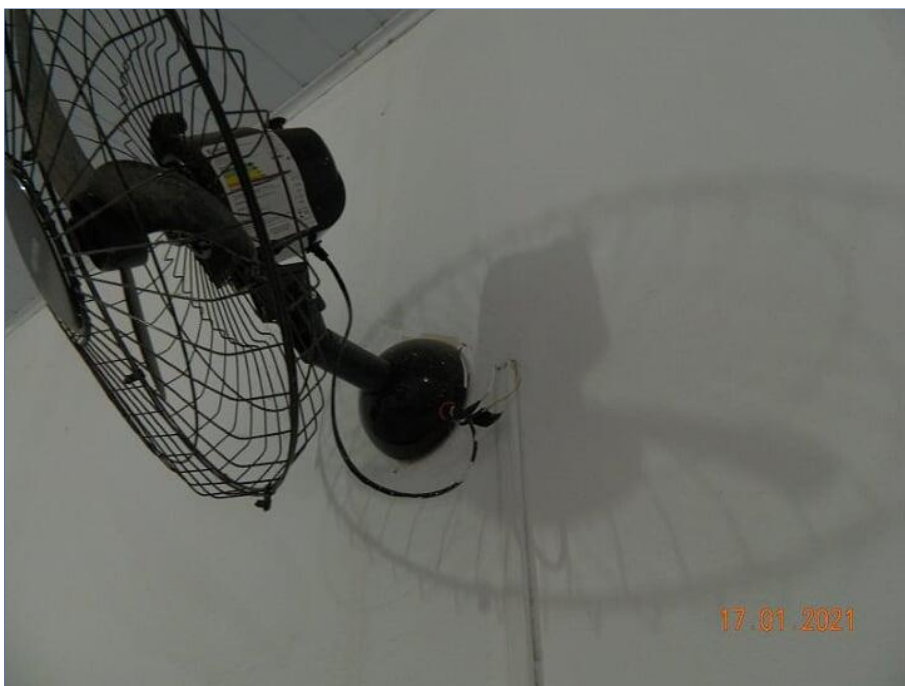
FOTO Nº 059: Instalação elétrica irregular.

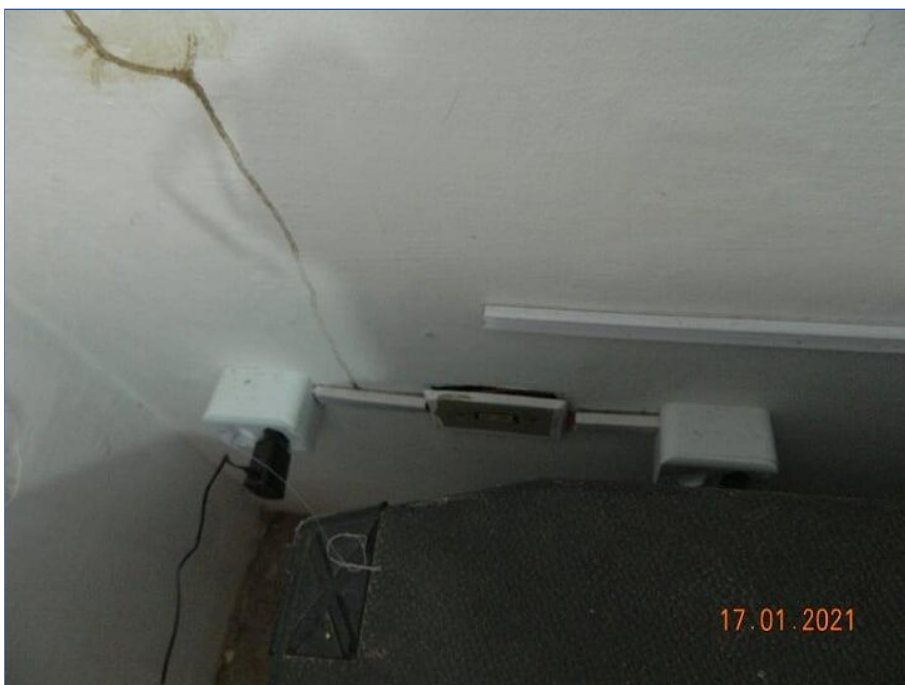
FOTO Nº 060: Instalação elétrica irregular e sinal de manifestação de inseto.

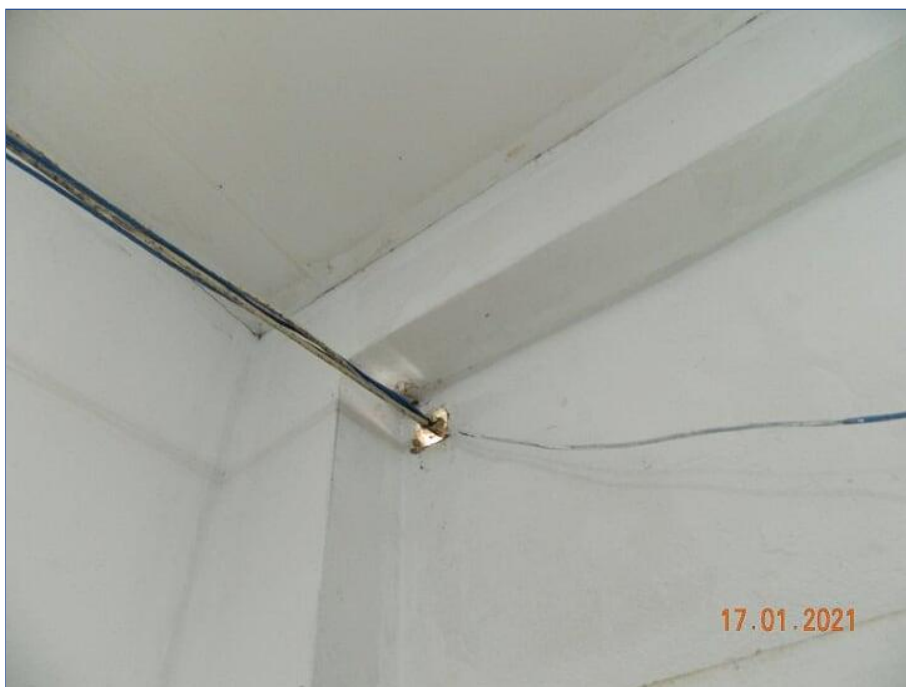
FOTO Nº 068: Parede danificada para instalação de lógica irregular.

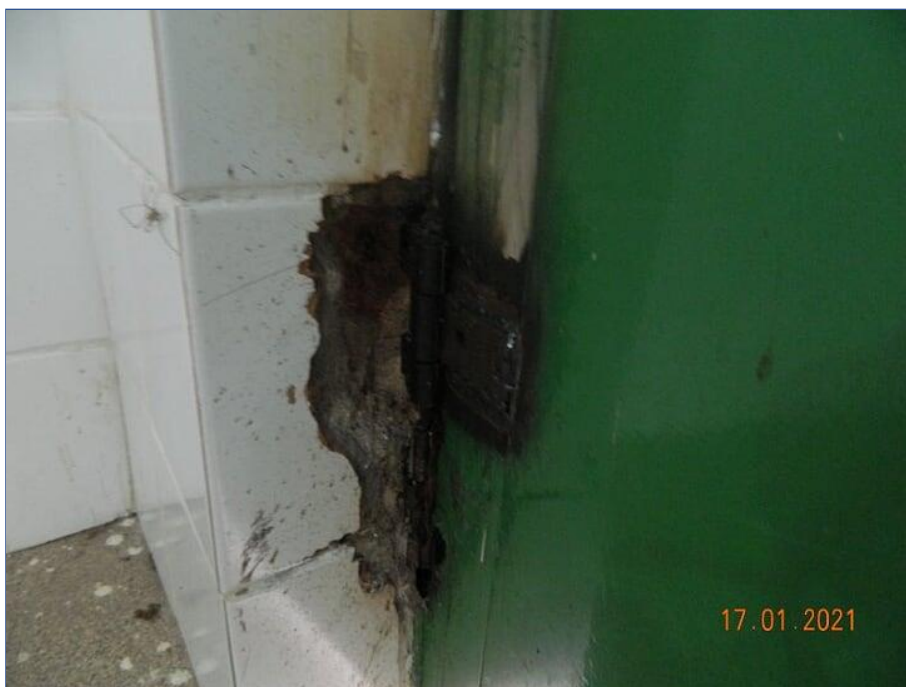
FOTO Nº 076: Fixação da porta metálica enferrujada e avaria na parede.

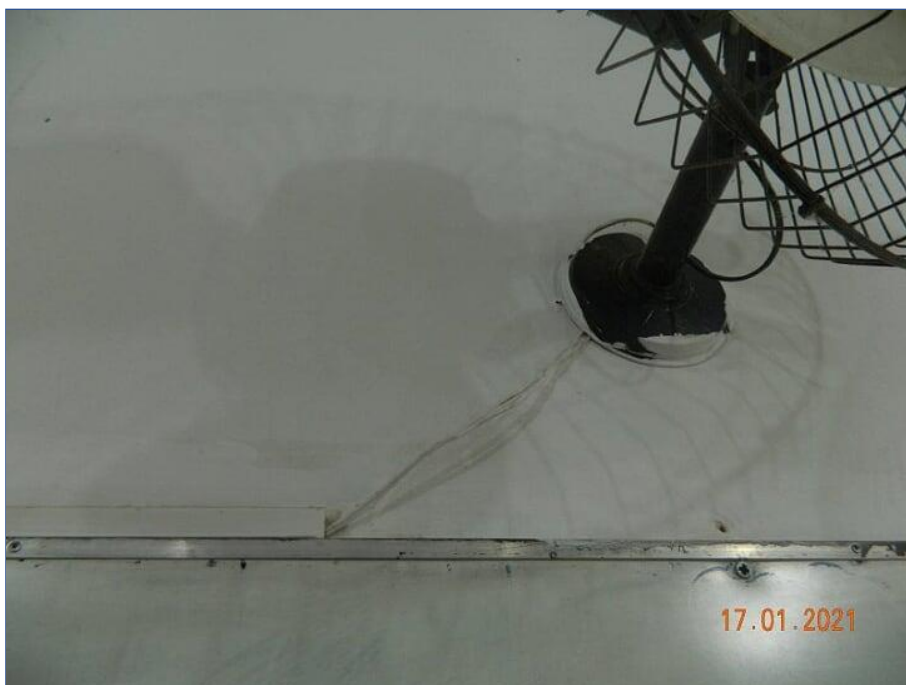
FOTO Nº 080: Instalação elétrica irregular.

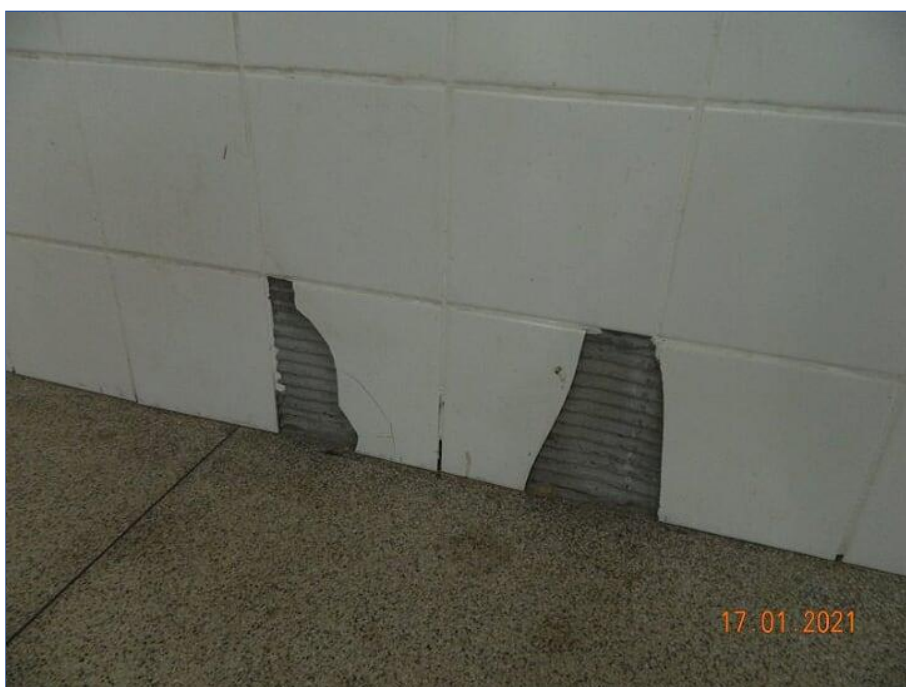
FOTO Nº 084: Revestimento cerâmico danificado.

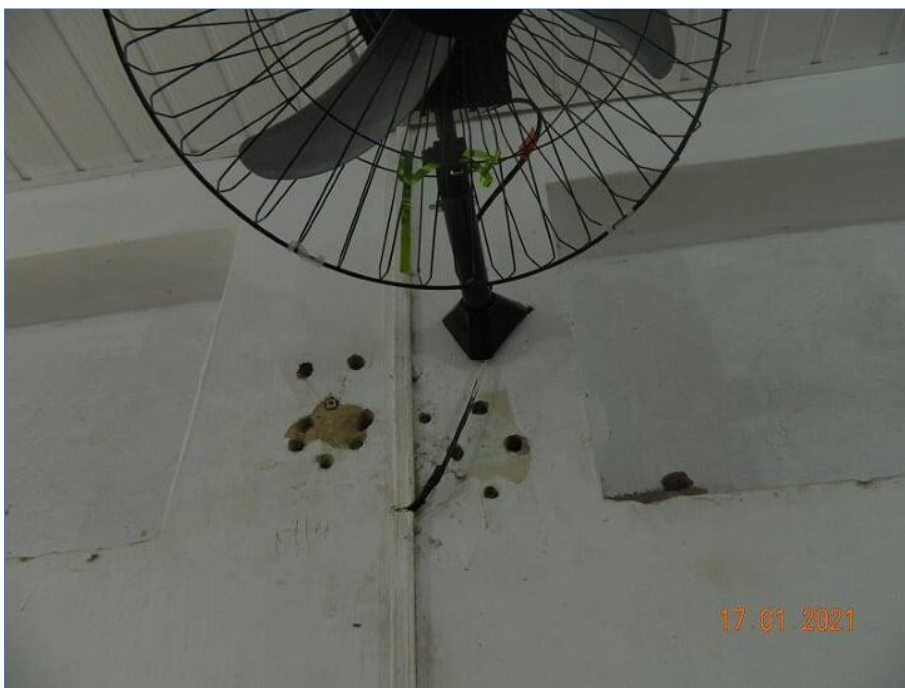
FOTO Nº 085: Parede danificada.

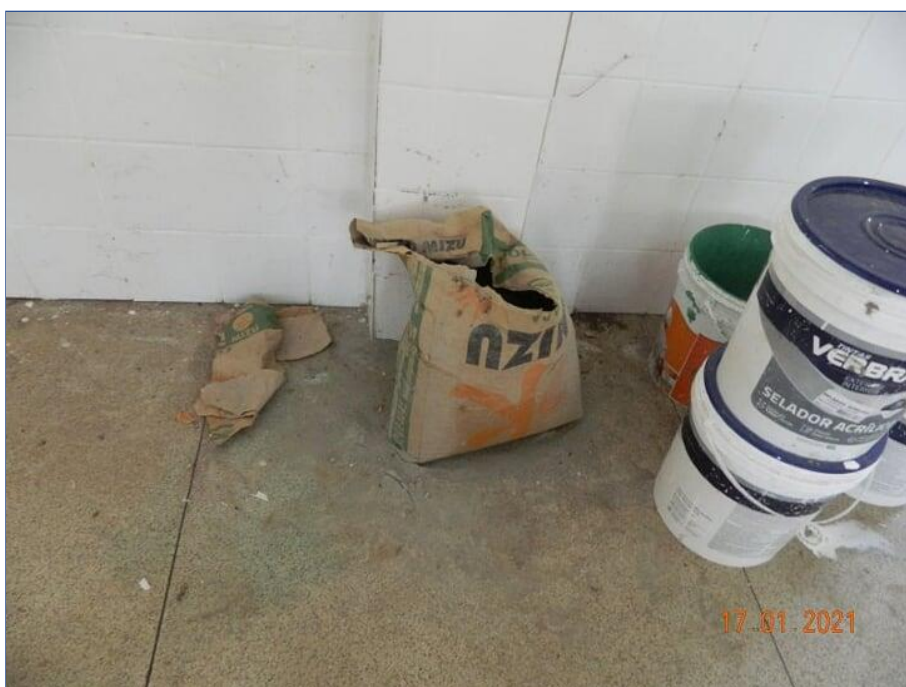
FOTO Nº 090: Material de construção mal acondicionado.

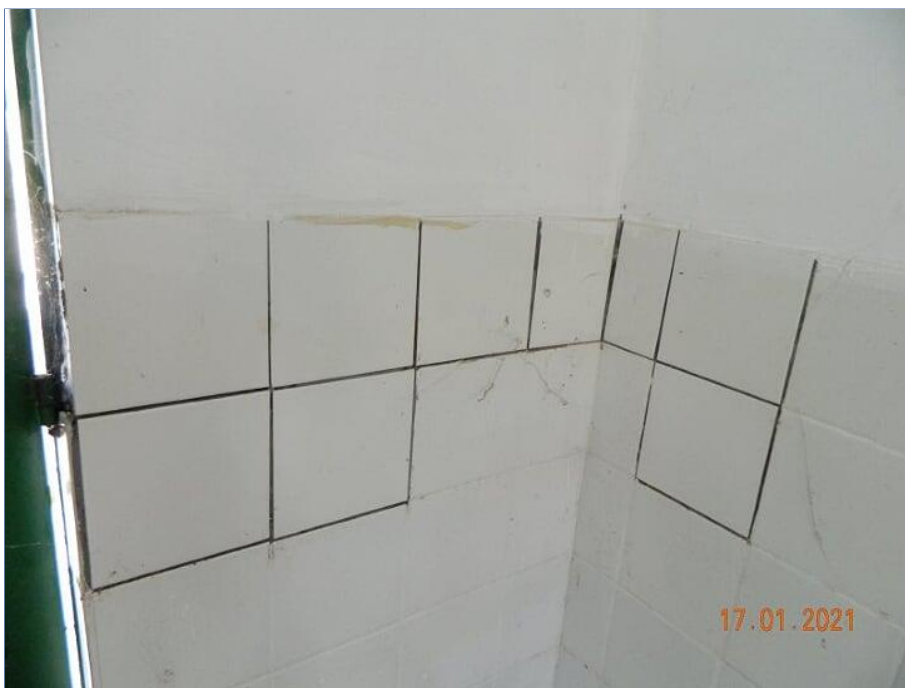
FOTO Nº 093: Revestimento desconforme do original, sem aplicação de rejunte.

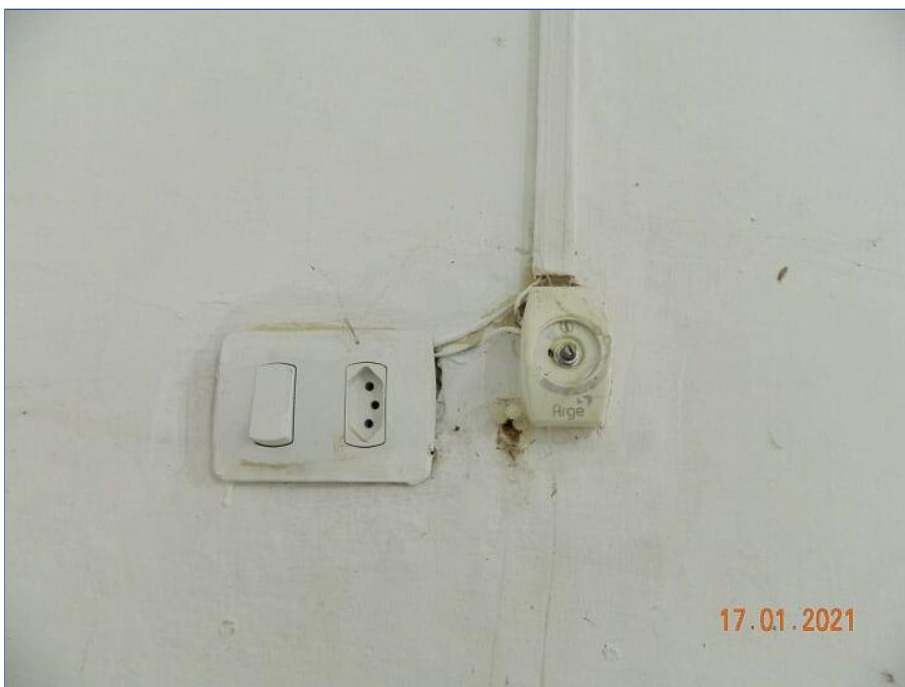
FOTO Nº 094: Instalação elétrica irregular.

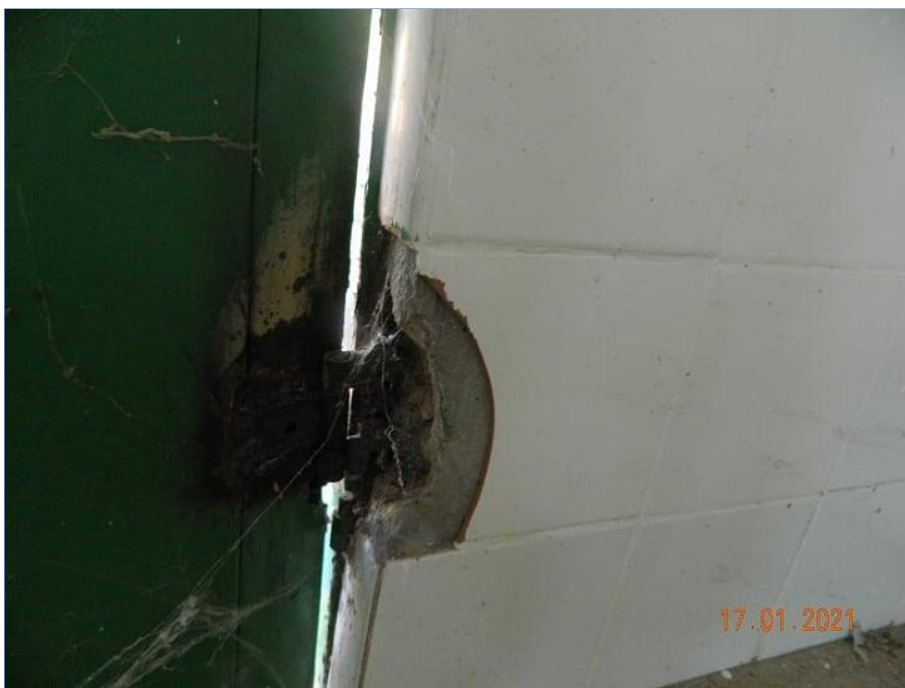
FOTO Nº 095: Fixação da porta metálica irregular e parede com revestimento cerâmico danificado.

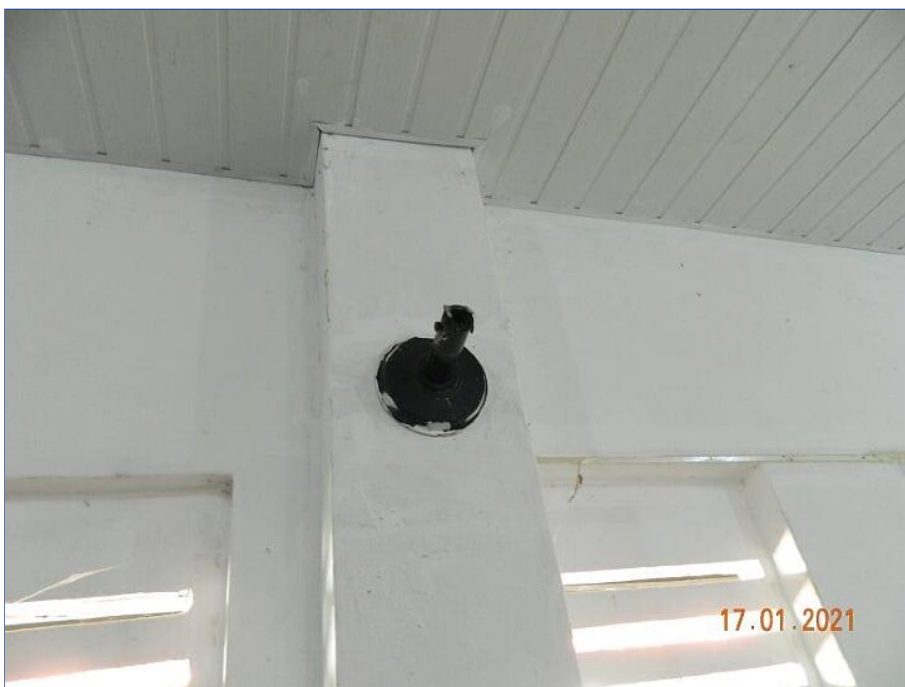
FOTO Nº 100: Ausência de ventilador.

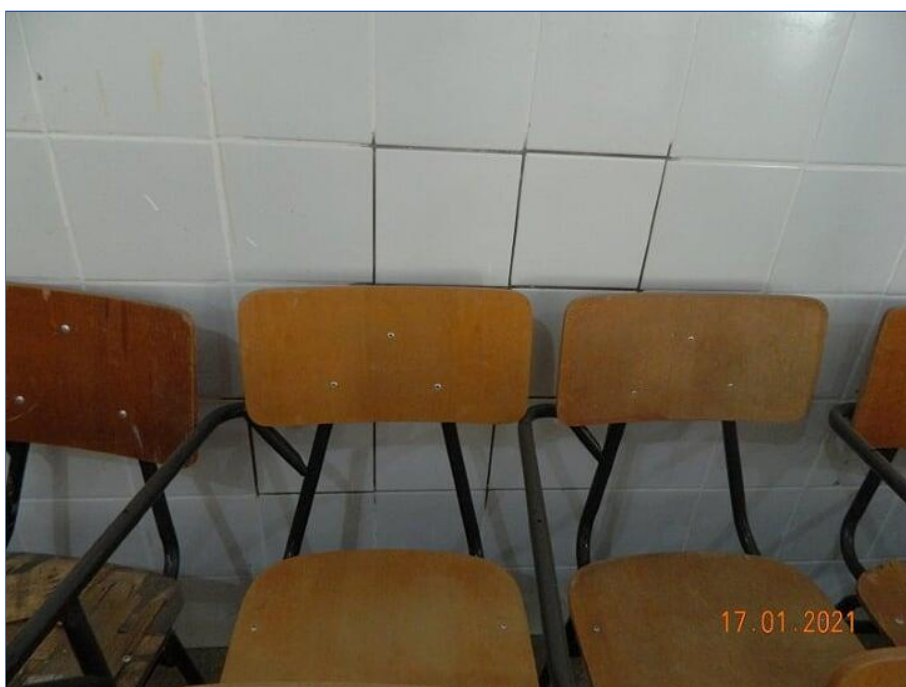
FOTO Nº 102: Revestimento desconforme do original, sem aplicação de rejunte.

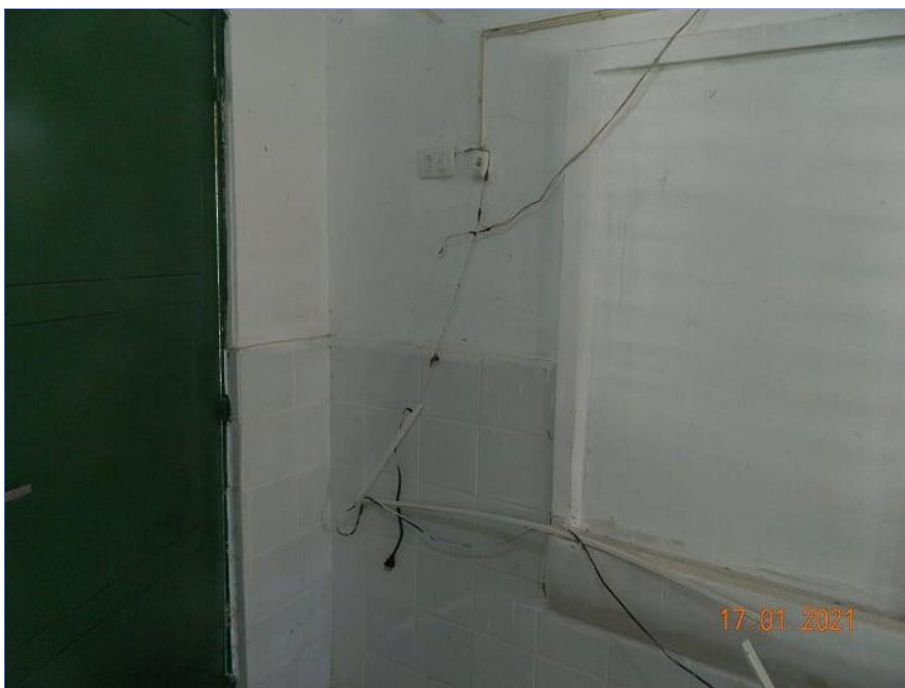
FOTO Nº 103: Instalação elétrica irregular.

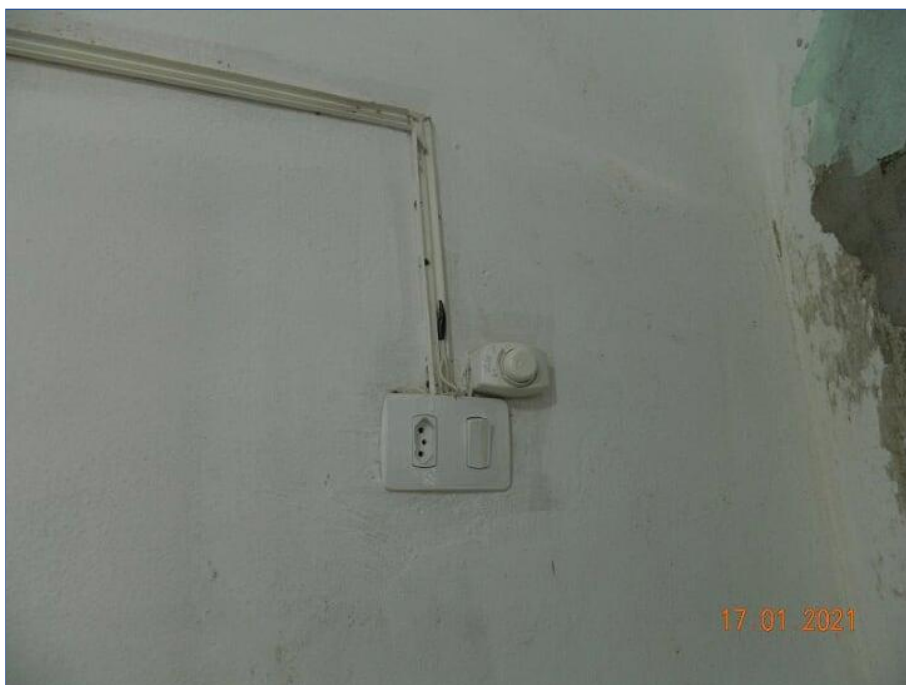
FOTO Nº 108: Instalação elétrica irregular.

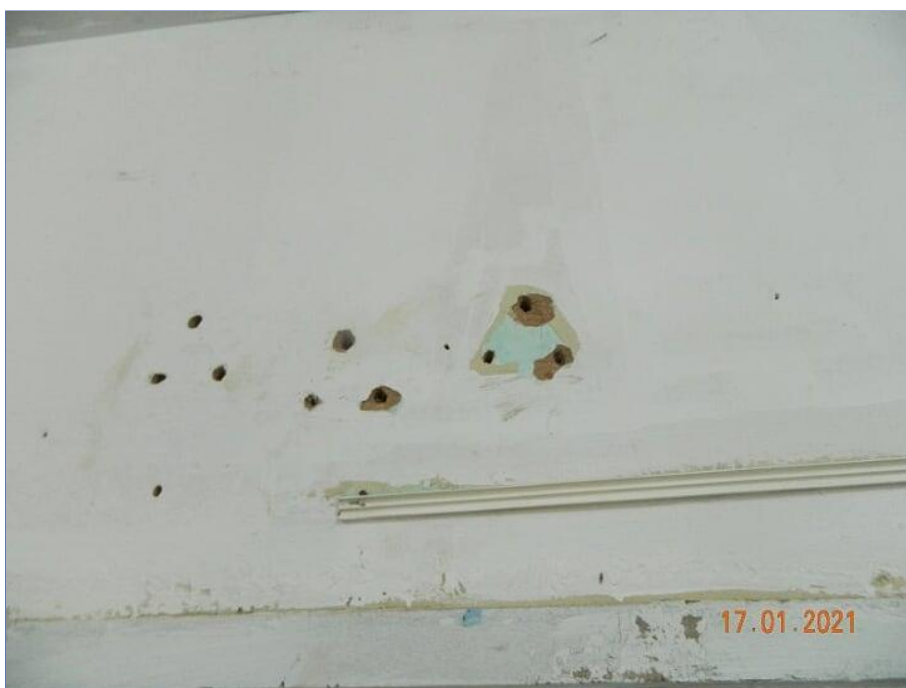
FOTO N° 109: Parede danificada.

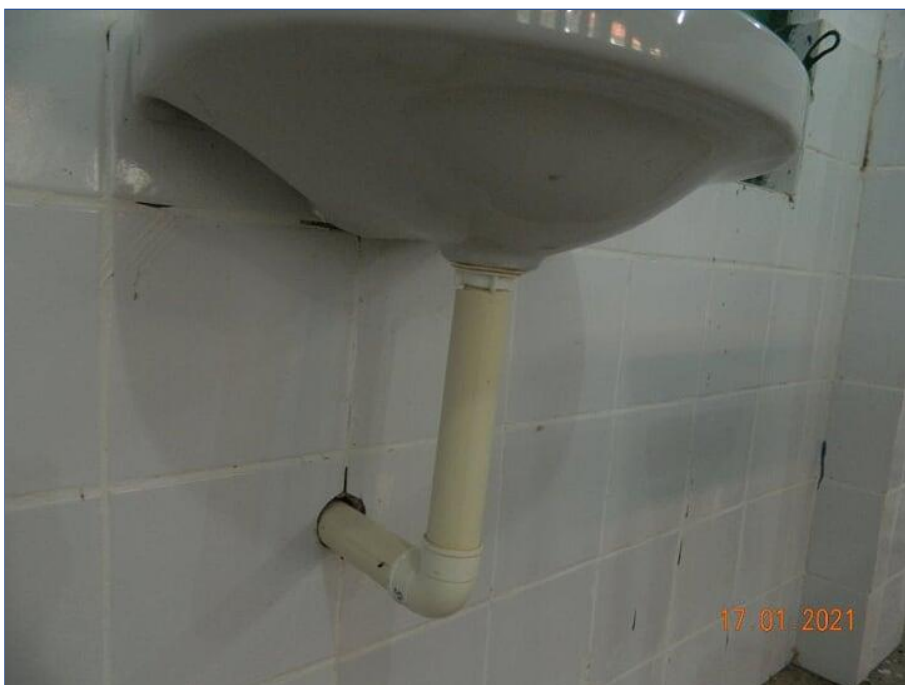
FOTO Nº 112: Instalação hidrossanitária irregular.

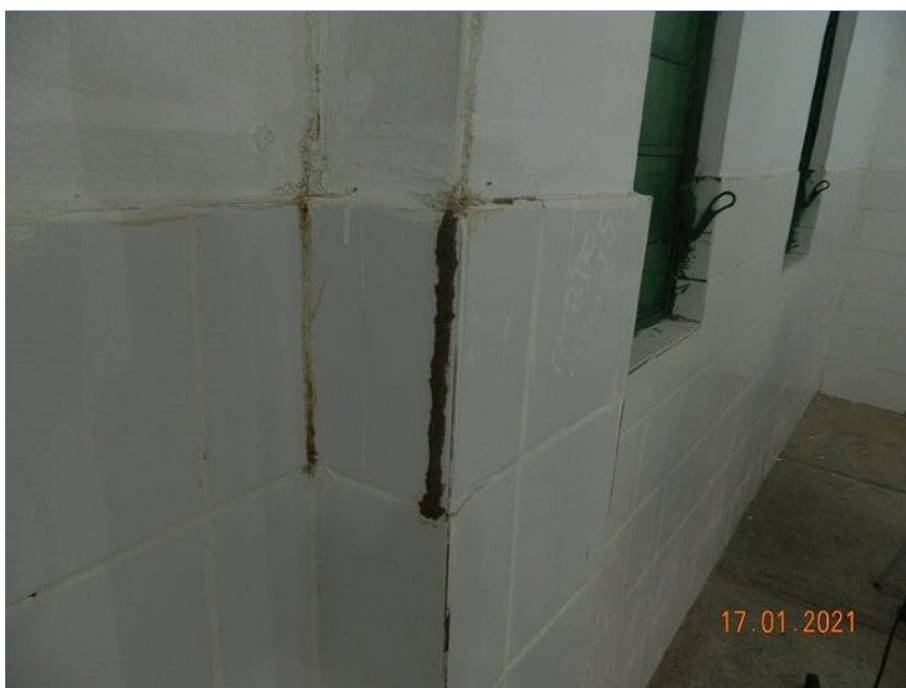
FOTO N° 113: Sinal de manifestação de inseto.

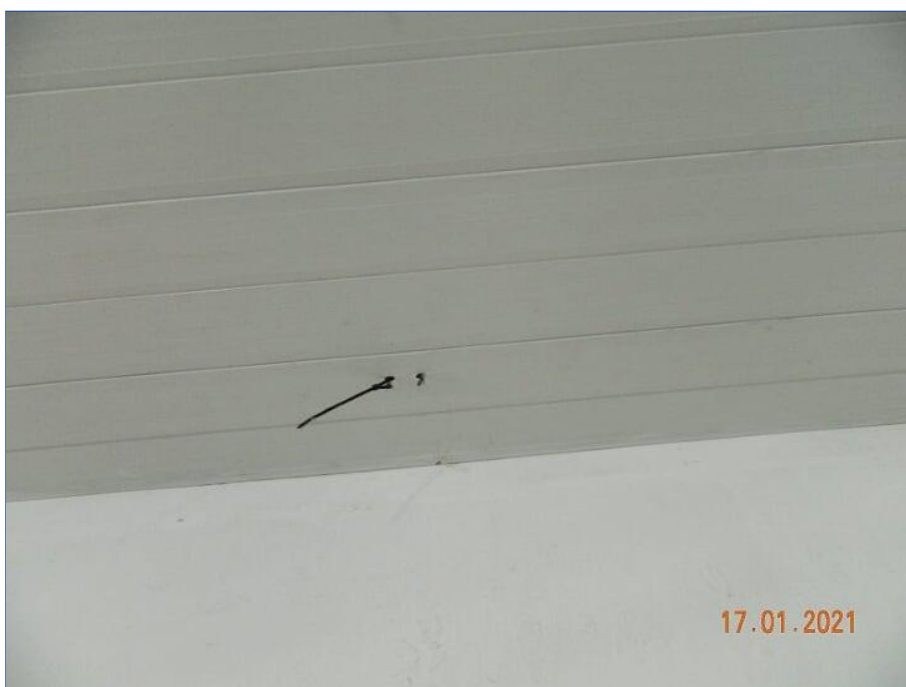
FOTO N° 114: Forro danificado.

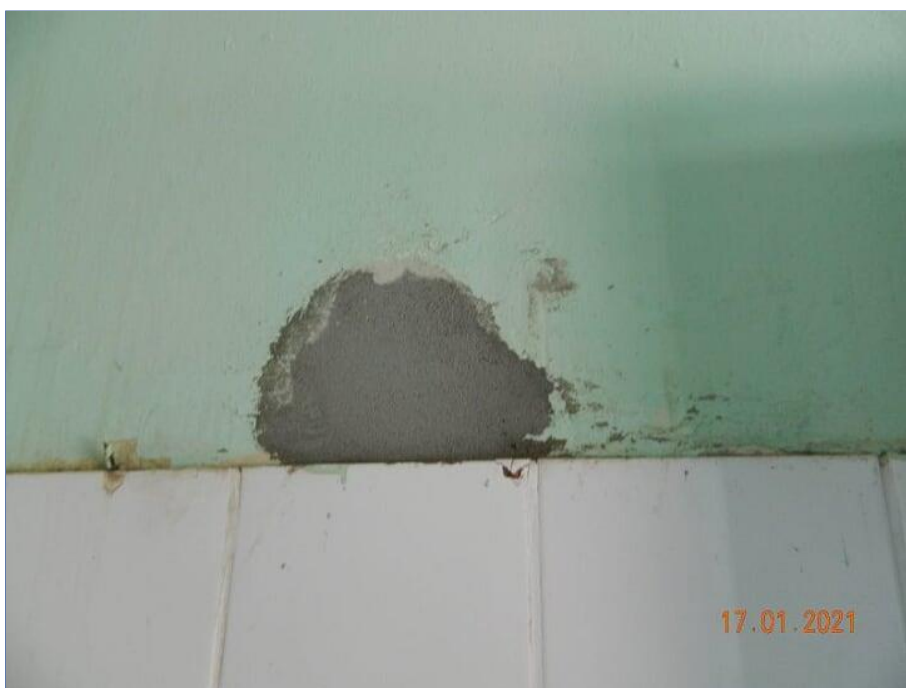
FOTO Nº 119: Pintura danificada.

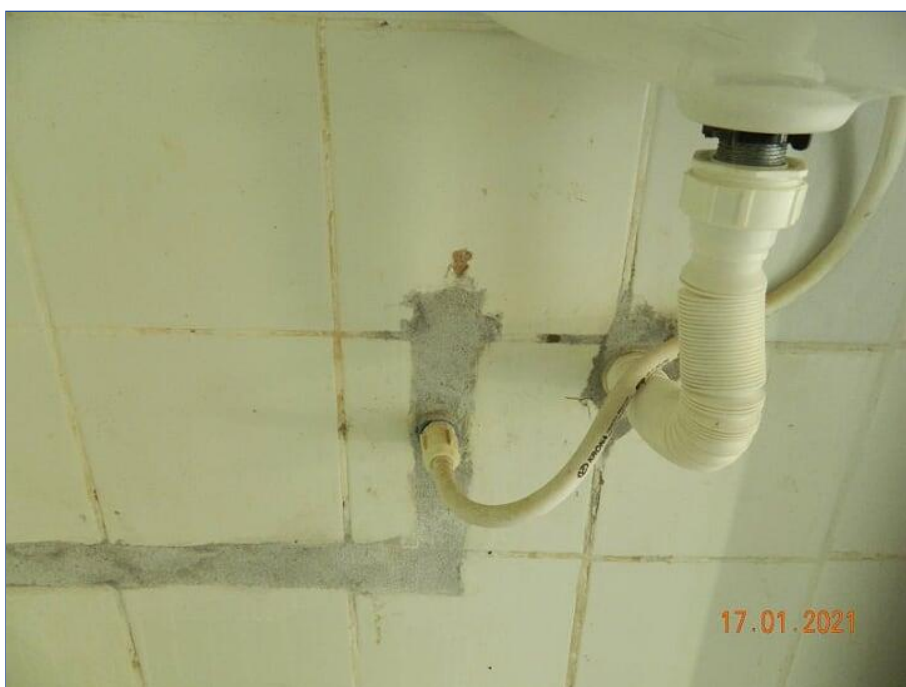
FOTO Nº 120: Revestimento cerâmico danificado.

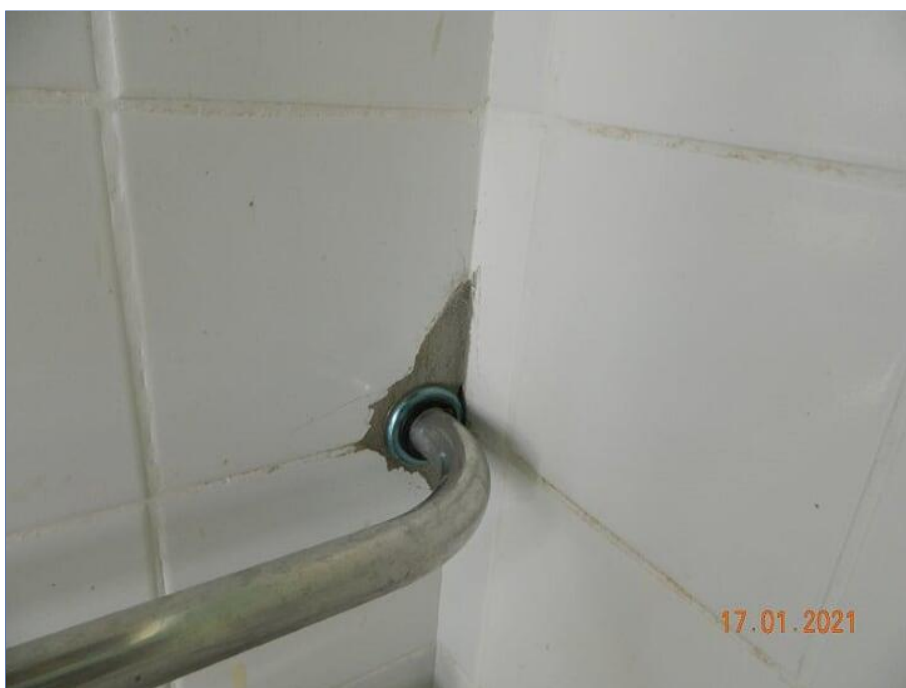
FOTO Nº 121: Revestimento cerâmico danificado.

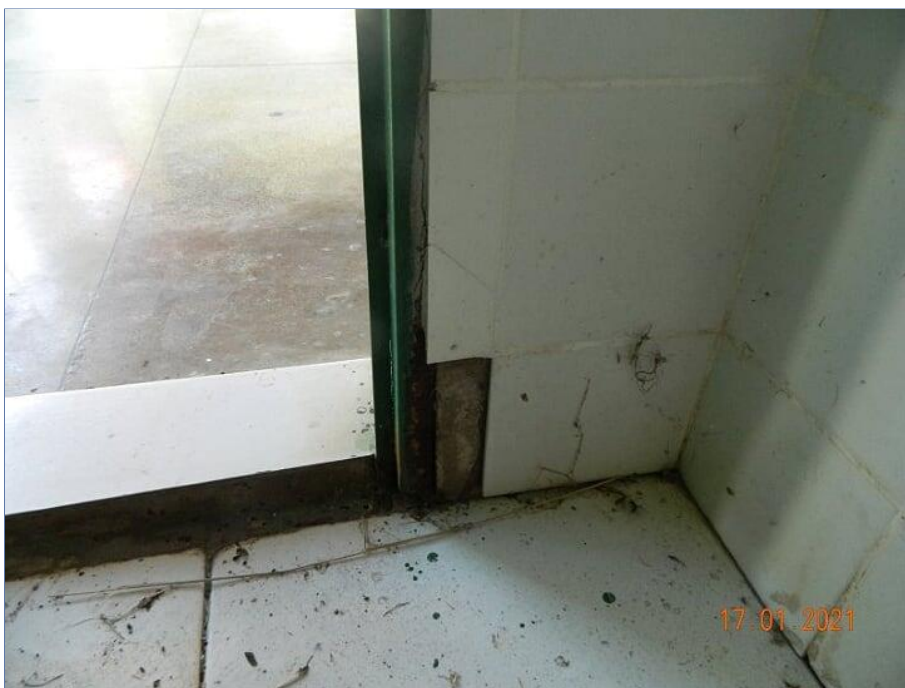
FOTO Nº 129: Revestimento cerâmico danificado.

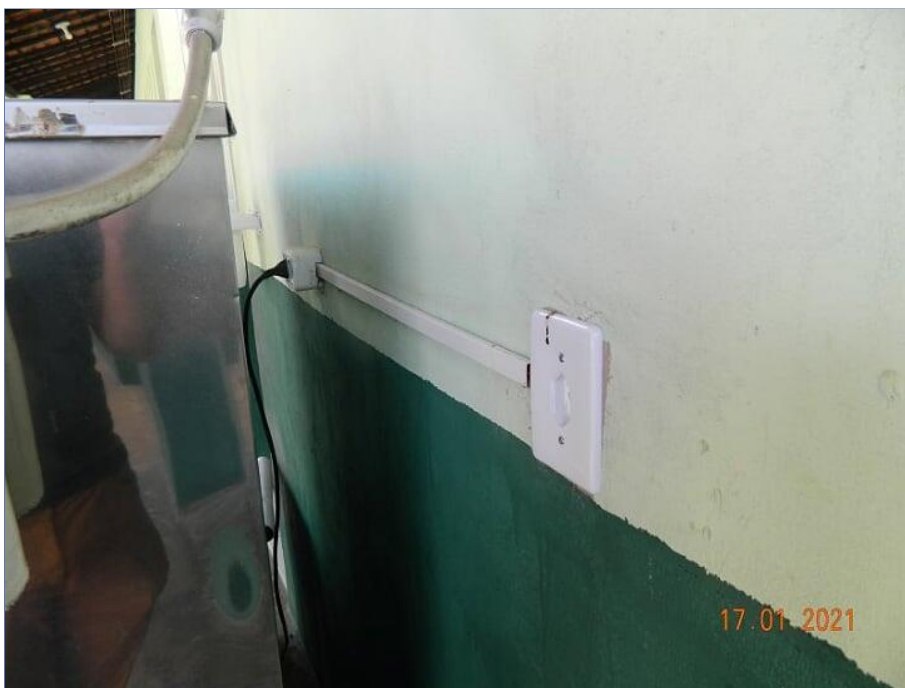
FOTO Nº 131: Instalação elétrica irregular.
