LAUDO DE INSPEÇÃO TÉCNICA DA EDIFICAÇÃO (LITE)

**UNIDADE ESCOLAR SATURNINO MOURA, LOCALIZADO NA AVENIDA 29 DE
JULHO, 616 – SÃO FÉLIX DO PIAUÍ/PI**

FEVEREIRO/2021

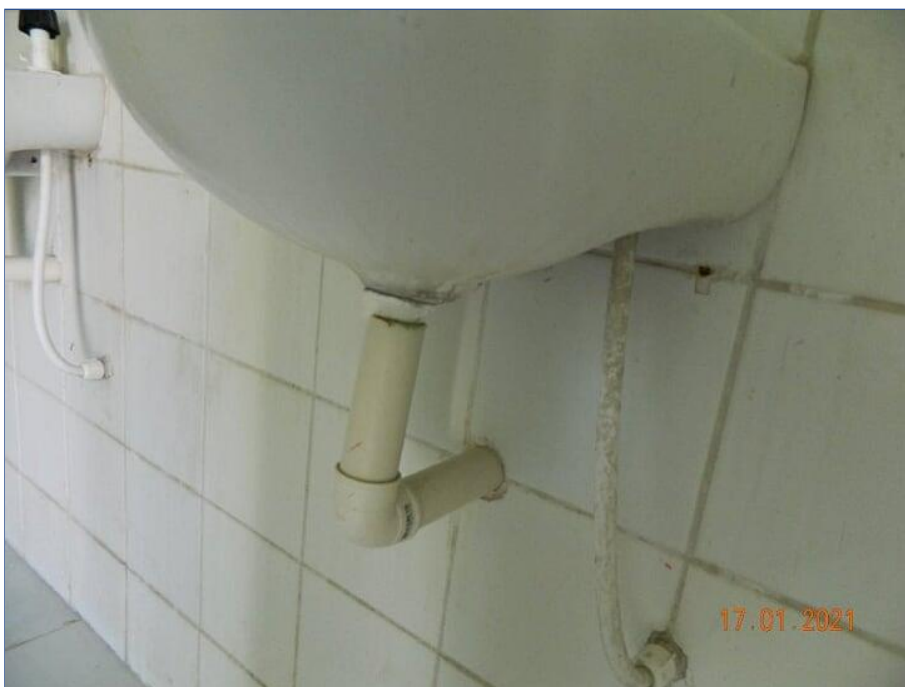
FOTO Nº 136: Instalação hidrossanitária irregular.

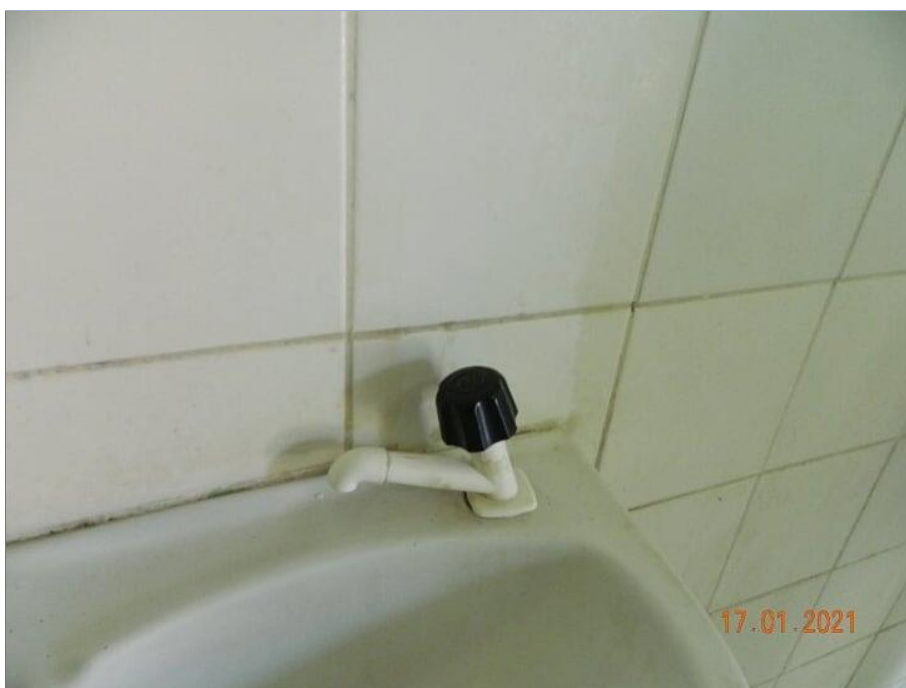
FOTO Nº 137: Instalação hidrossanitária danificada.

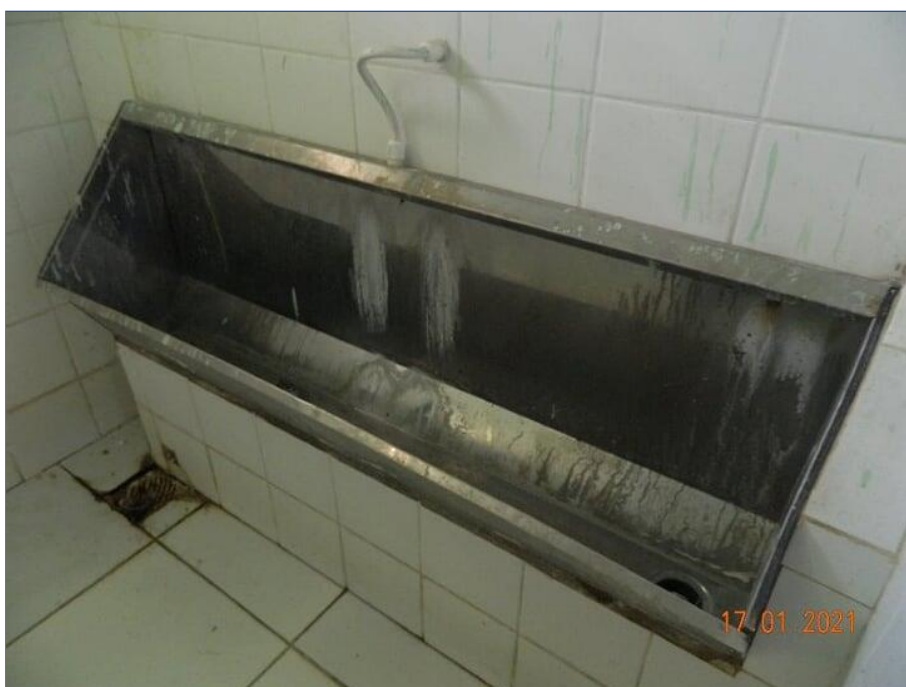
FOTO Nº 138: Mictório sem manutenção.

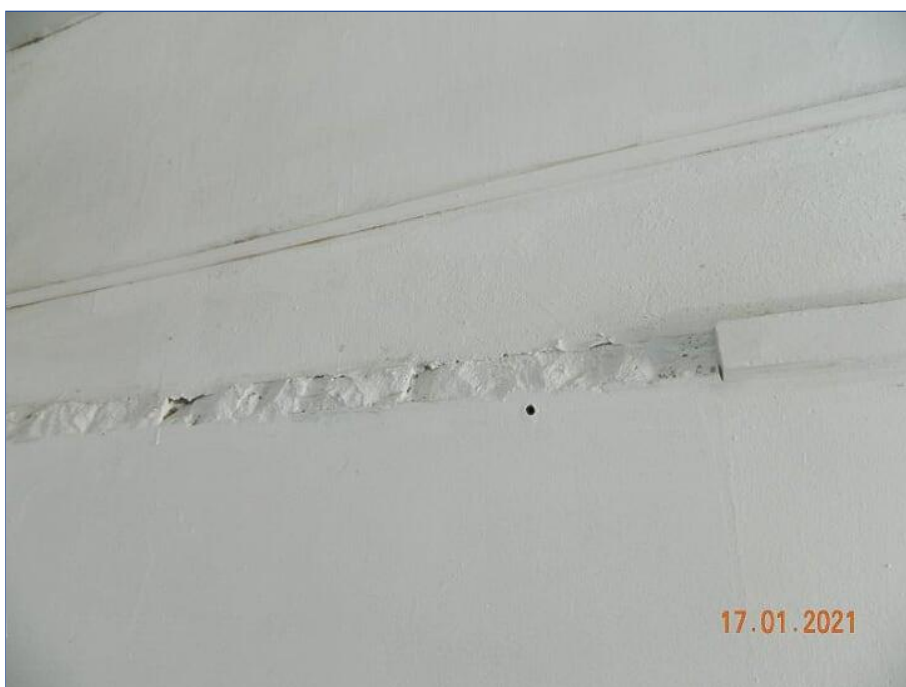
FOTO Nº 144: Parede danificada.

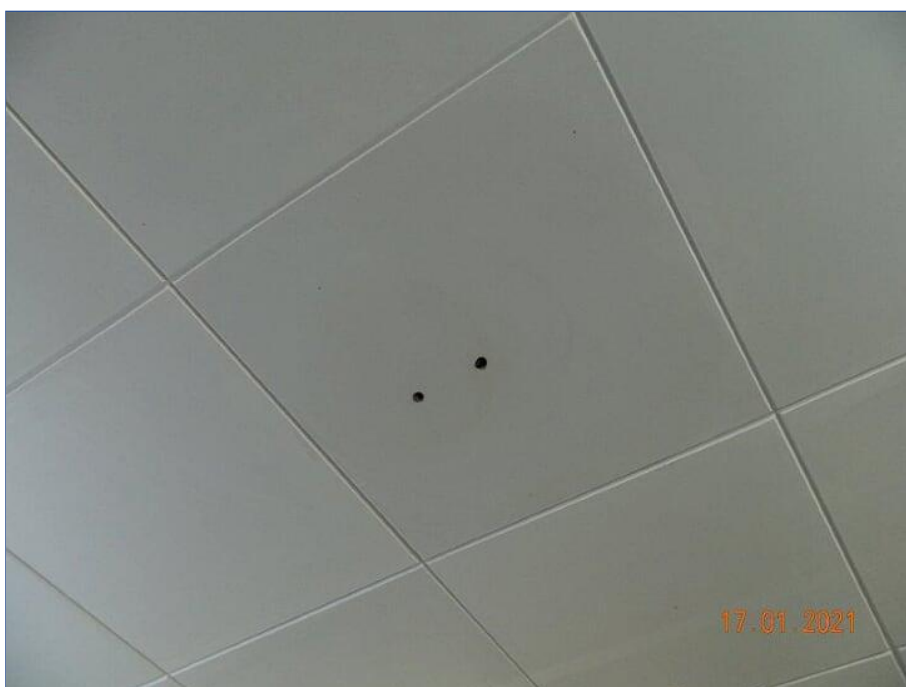
FOTO Nº 150: Forro danificado.

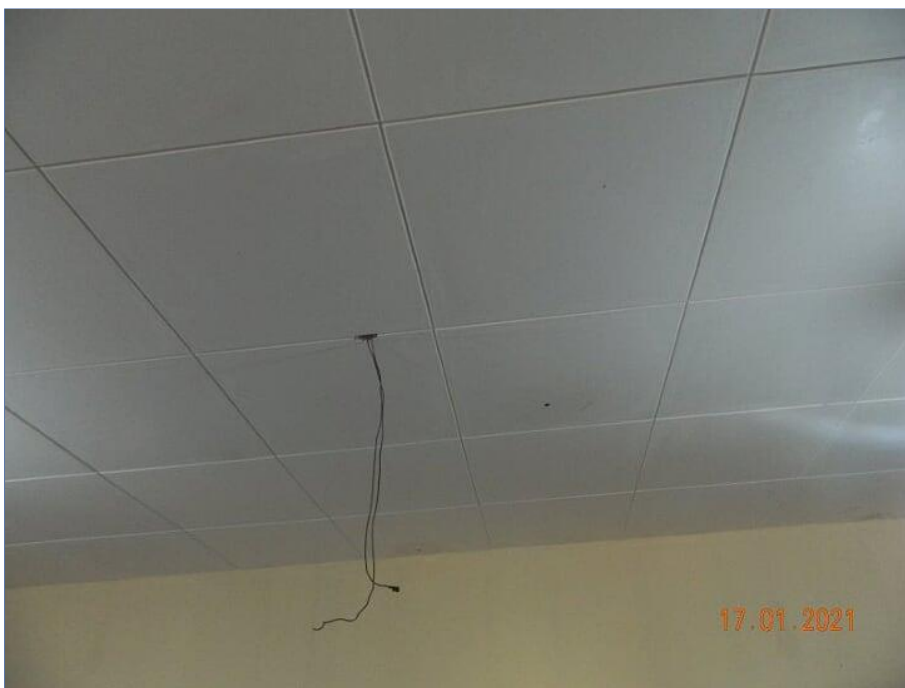
FOTO Nº 151: Instalação elétrica irregular.

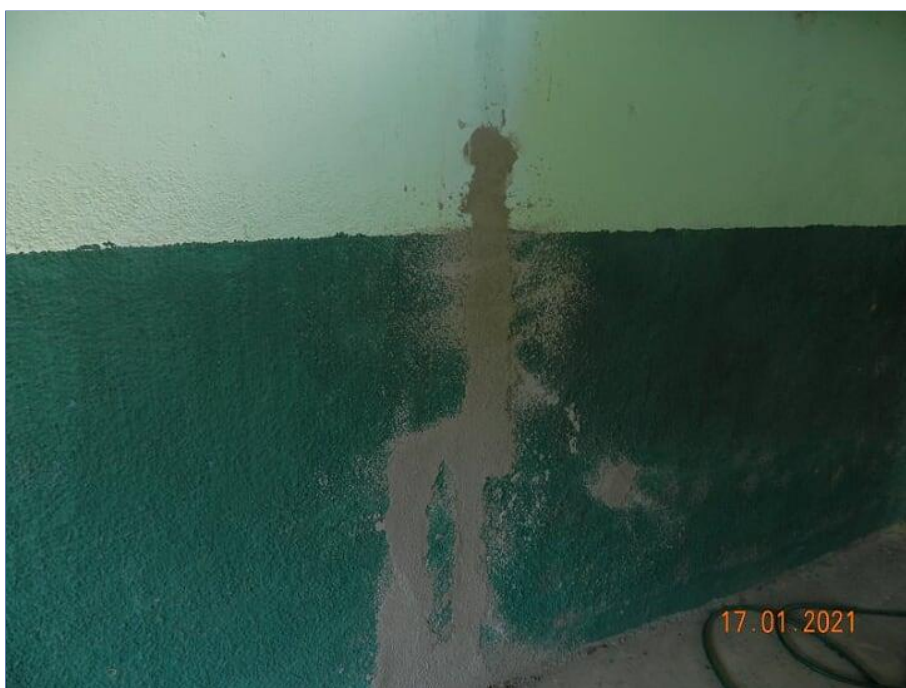
FOTO Nº 157: Parede danificada.

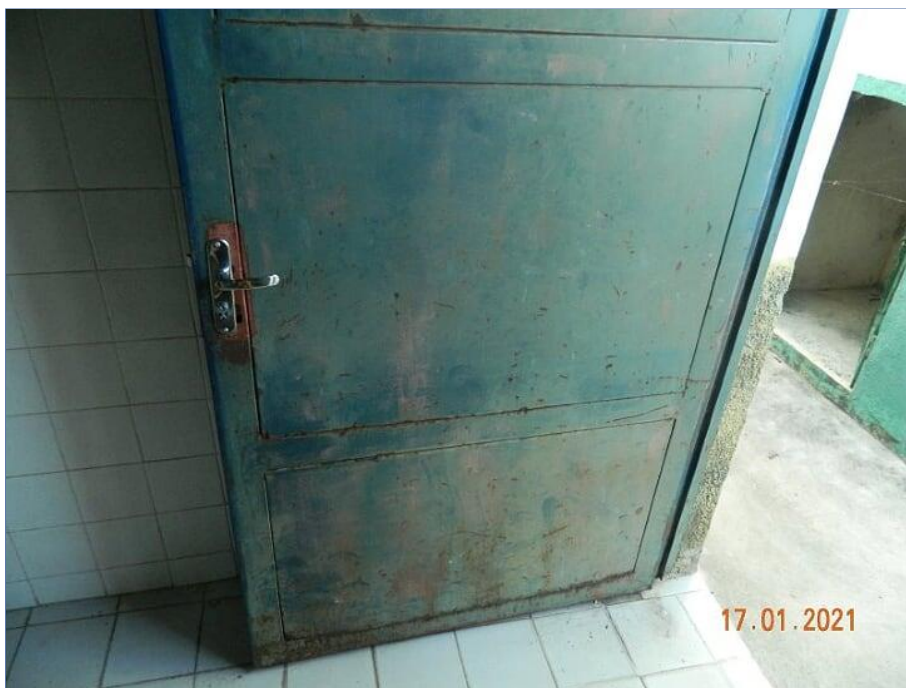
Piso	X					
		Parede		X	Dano	164, 166	Exógena	2
					Dano	174	Endógena	2
					Sinal de infiltração	165	Endógena	1
		Cobertura	X					
		Esquadrias metálicas		X	Dano	173, 176	Falha	1
					Ferrugem	173, 176	Falha	1
		Instalações elétricas	X					
		Instalações hidrossanitárias		X	Dano	175	Falha	2
5	Cozinha e despensa	Segurança		X	Equipamentos danificados	158	Falha	3
		Piso	X					
		Parede		X	Dano	185	Endógena	2
		Forro	X					
		Instalações elétricas		X	Identificação irregular	187	Endógena	1
6	Diretoria e depósito	Instalações hidrossanitárias	X					
		Piso	X					
		Parede		X	Dano	45	Endógena	2
					Descascamento de pintura	40	Endógena	3
					Pintura deteriorada	41	Falha	3
					Manifestação de inseto	50	Falha	1
		Forro		X	Infiltração	51	Falha	1
		Esquadria metálica		X	Fechamento em madeira	42	Exógena	1
		Instalações elétricas		X	Dano	39	Exógena	1
					Identificação	43	Endógena	1
					Irregularidade	38, 44, 52, 54	Endógena	1

FOTO Nº 173: Porta metálica danificada com sinal de ferrugem.

- j) Solicitar pintura e correção das trincas e fissuras de toda unidade escolar;
- k) Solicitar revisão das esquadrias metálicas e de madeira, assim como seus elementos de vedação;

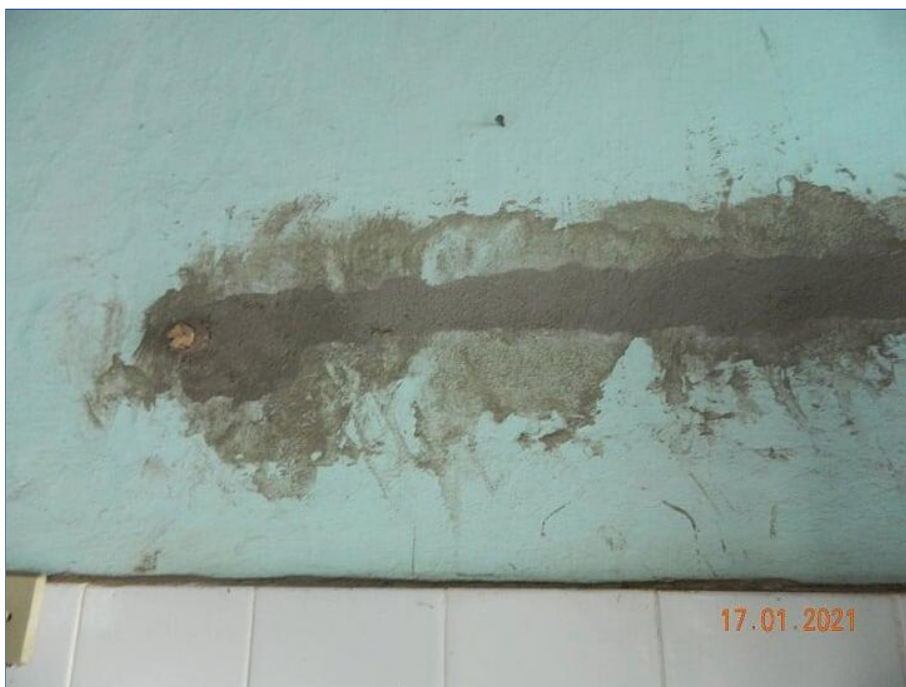
FOTO Nº 174: Parede danificada.

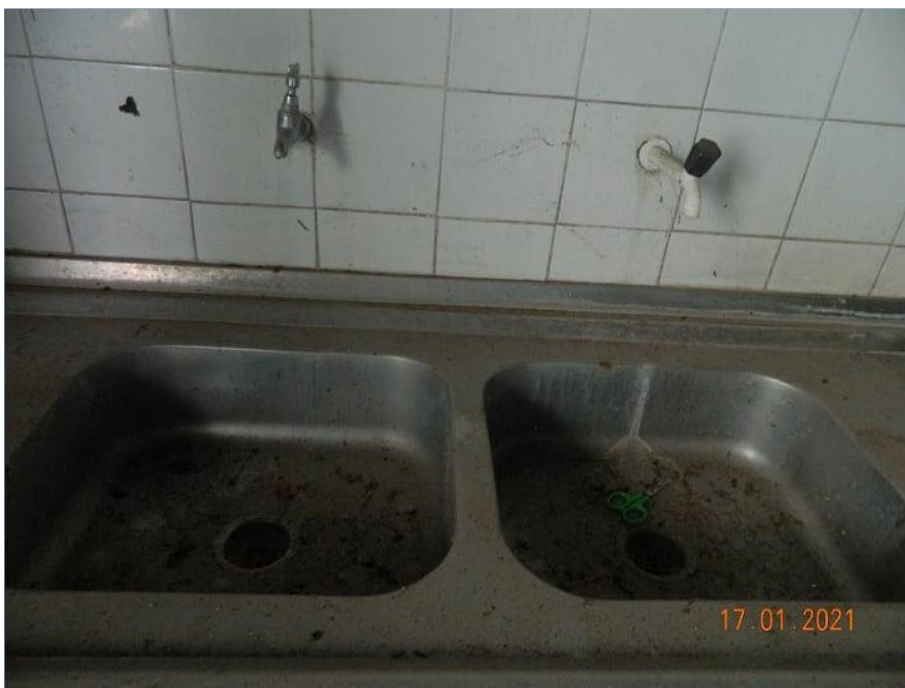
FOTO Nº 175: Instalação hidrossanitária danificada, obstruída por sujeira.

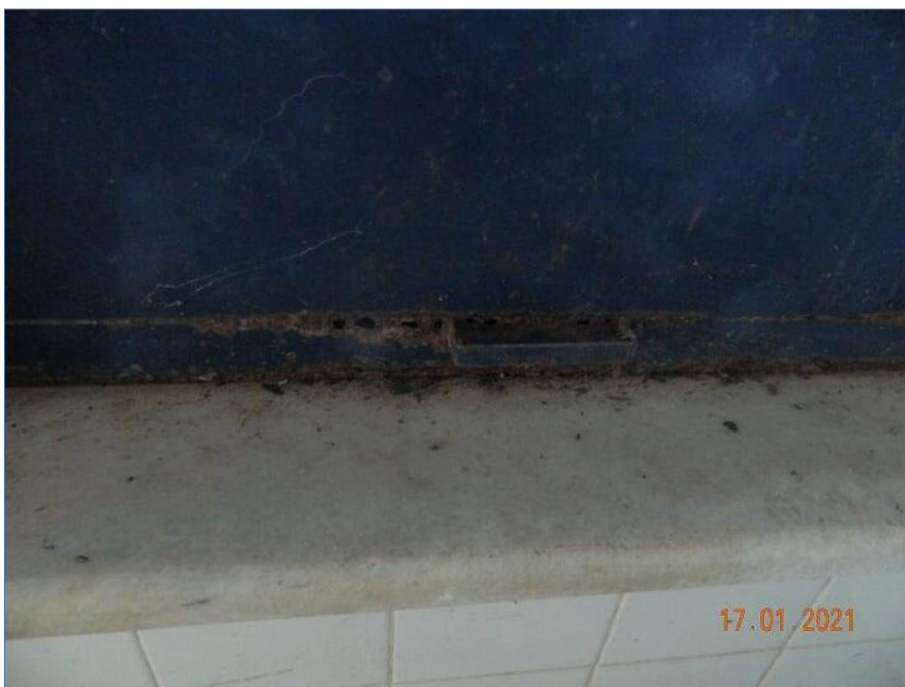
FOTO Nº 176: Esquadria metálica danificada com sinal de ferrugem.

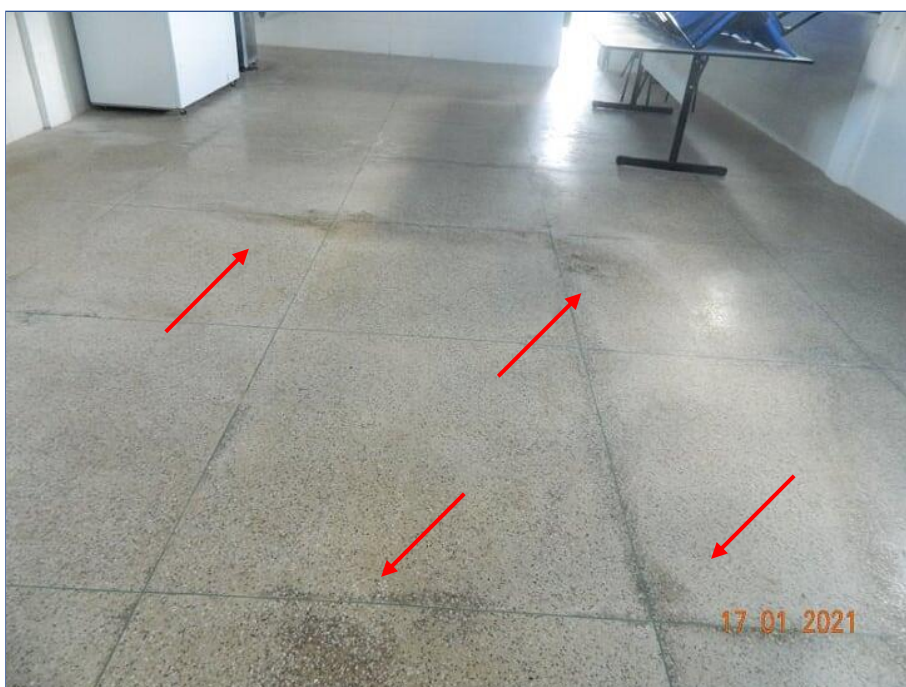
FOTO N° 182: Piso do refeitório manchado por umidade.

- f) Solicitar revisão de toda a cobertura da unidade escolar, assim como a substituição daquelas danificadas. Dar prioridade à cobertura do refeitório, onde foi referido pela sra. diretora que a cada chuva ocorre a infiltração de grande quantidade de água, e que por vezes é interrompido a refeição dos alunos, perdido mobiliários e dano ao piso.

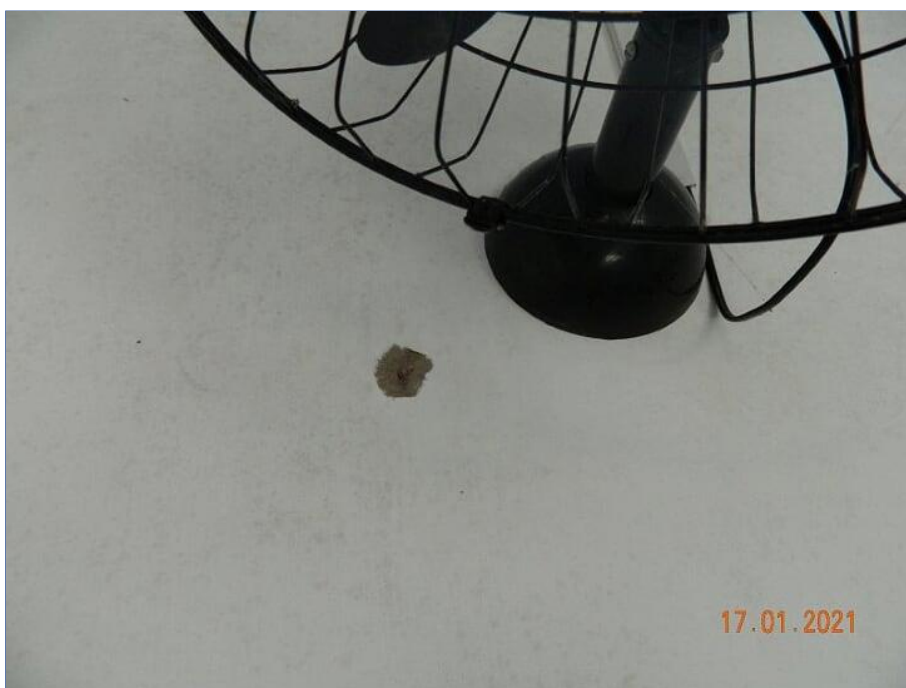
FOTO Nº 185: Parede danificada.

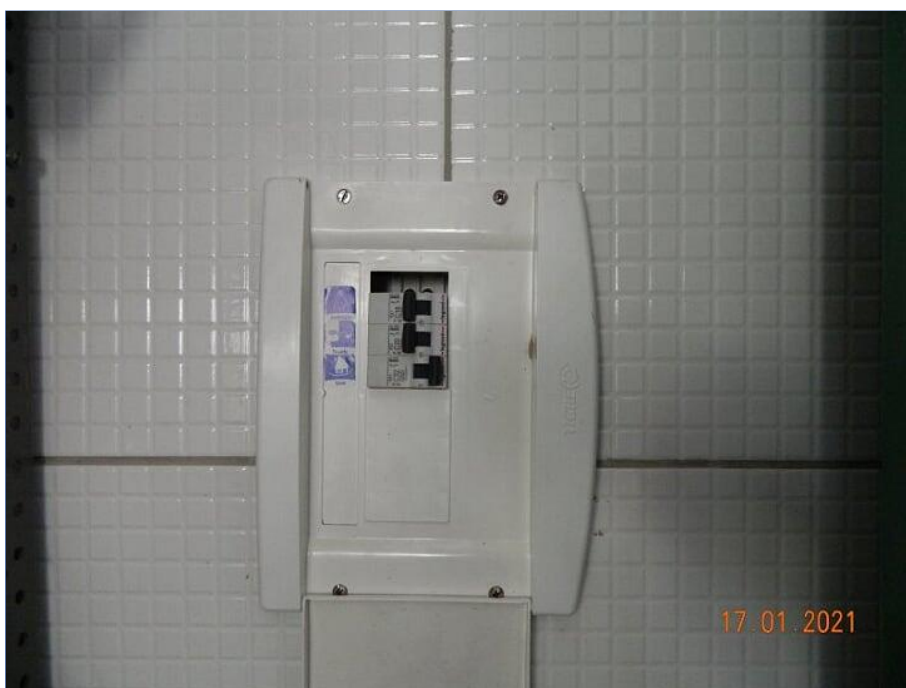
FOTO Nº 187: Quadro elétrico com identificação irregular.

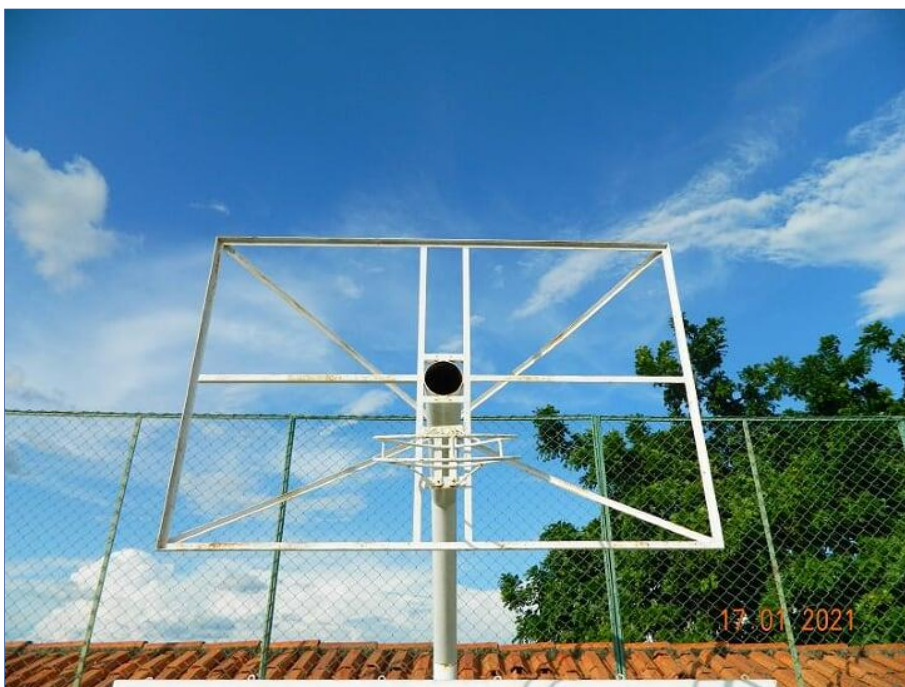
FOTO Nº 192: Suporte de aparelho recreativo danificado.

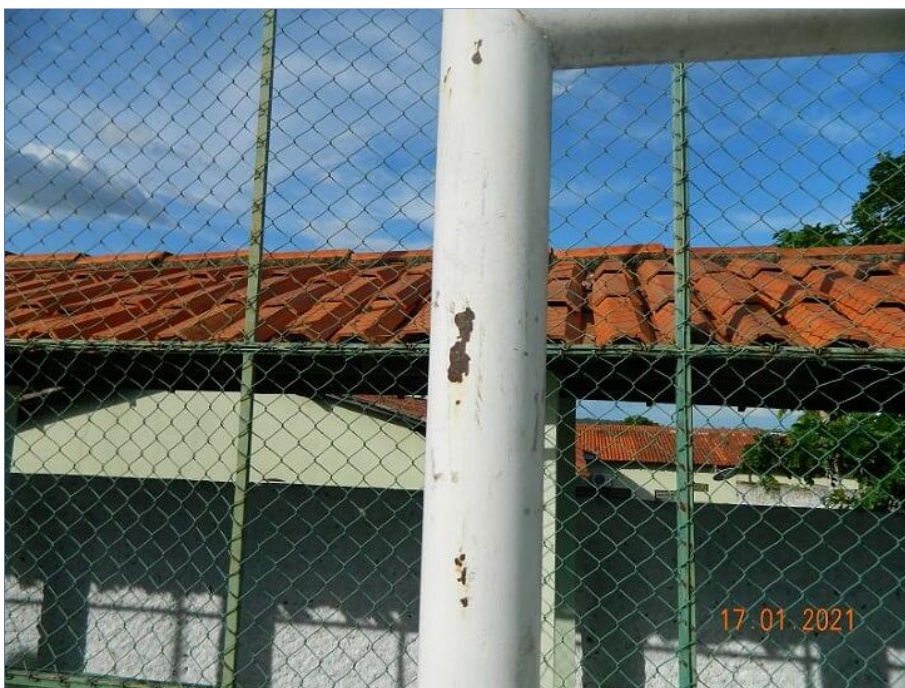
FOTO Nº 193: Aparelho recreativo danificado.

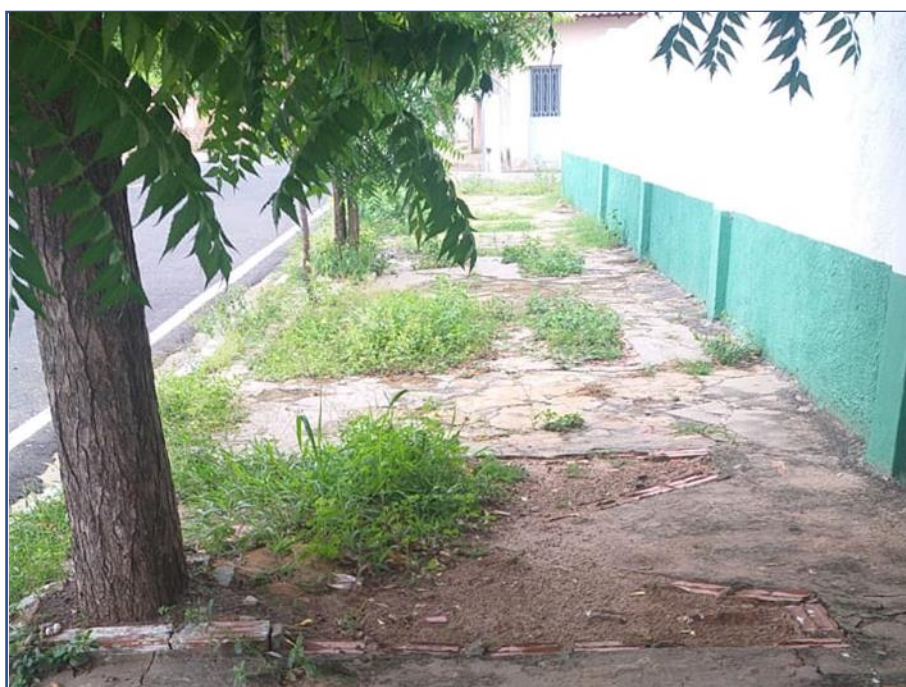
FOTO Nº 196: Vista geral: Calçamento público danificado e sem manutenção.
