LAUDO DE INSPEÇÃO TÉCNICA DA EDIFICAÇÃO (LITE)

**UNIDADE ESCOLAR MOISÉS LIMA VERDE, LOCALIZADO NA AVENIDA
BENEDITO PORTELA LEAL, S/N – ELESBÃO VELOSO/PI**

MARÇO/2021

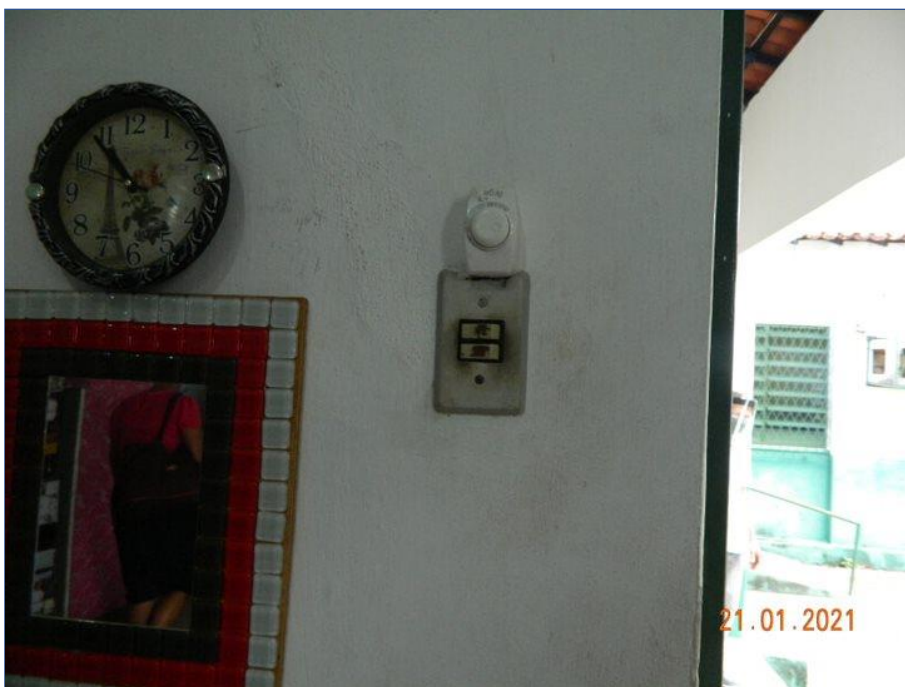
FOTO Nº 014: Instalação elétrica irregular.

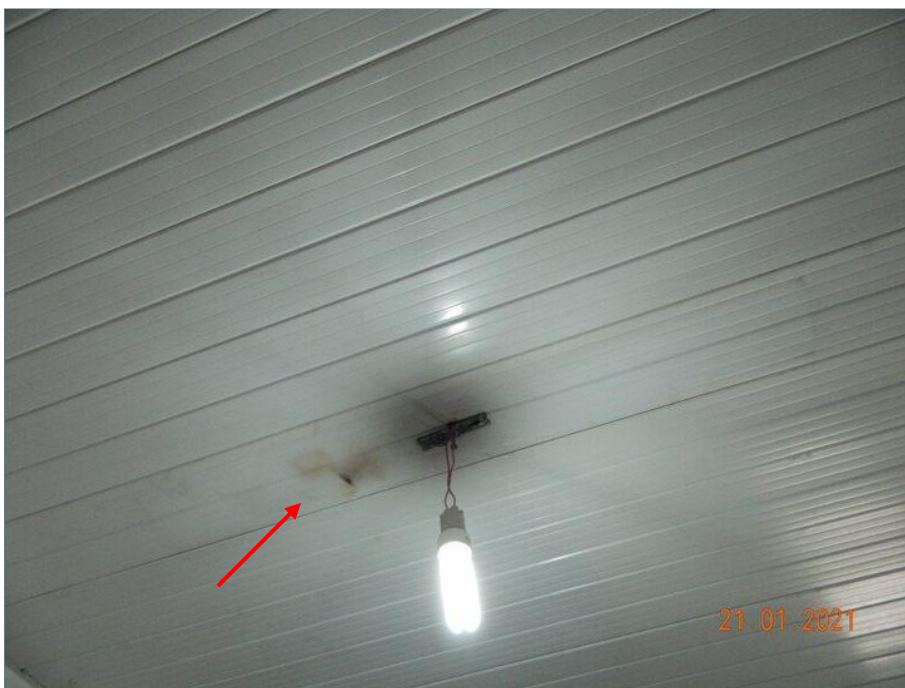
FOTO Nº 017: Forro danificado e instalação elétrica irregular.

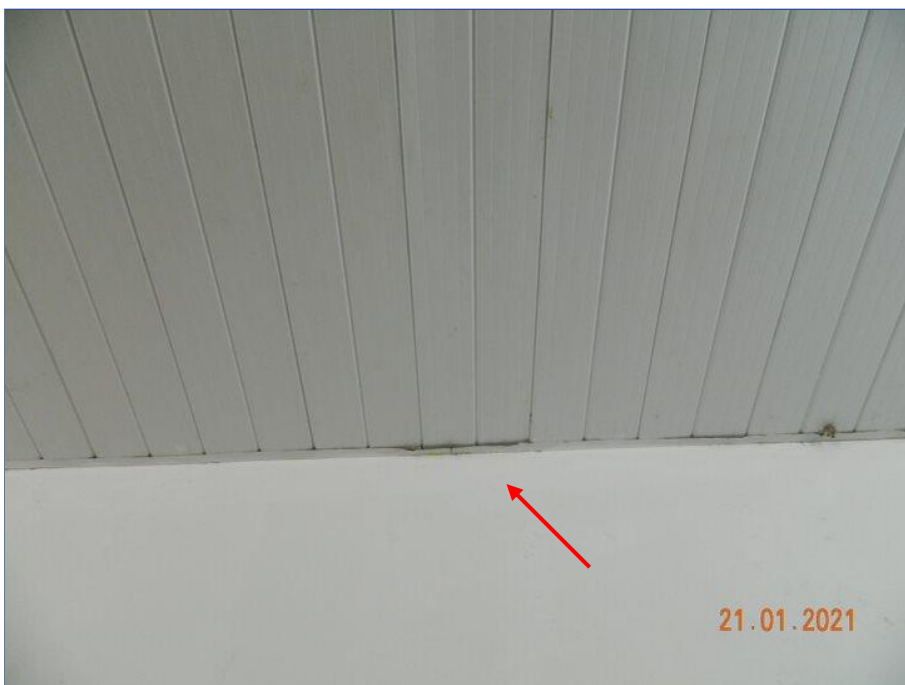
FOTO Nº 018: Forro danificado.

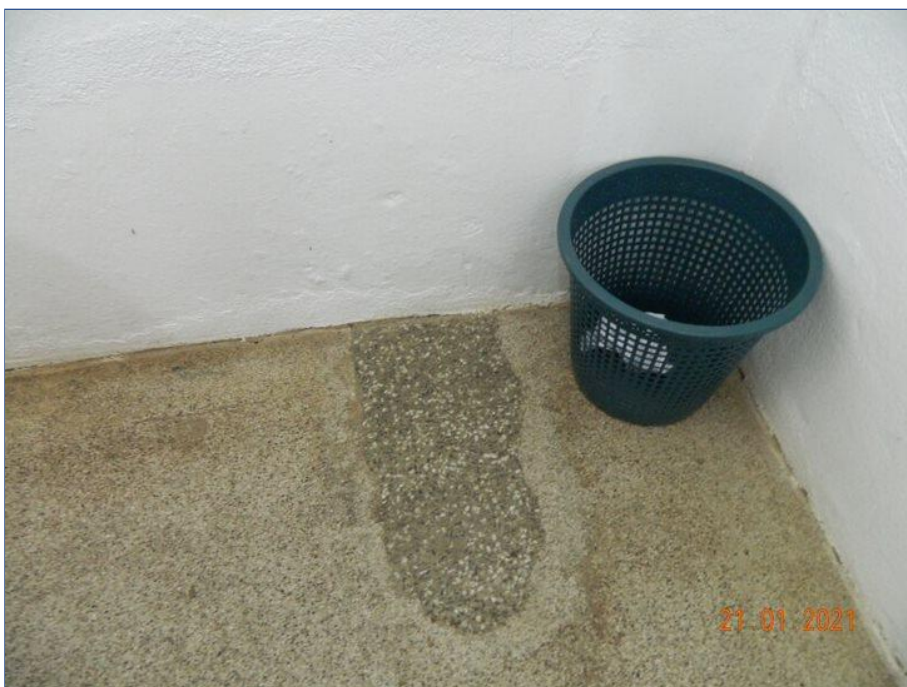
FOTO Nº 026: Piso manchado.

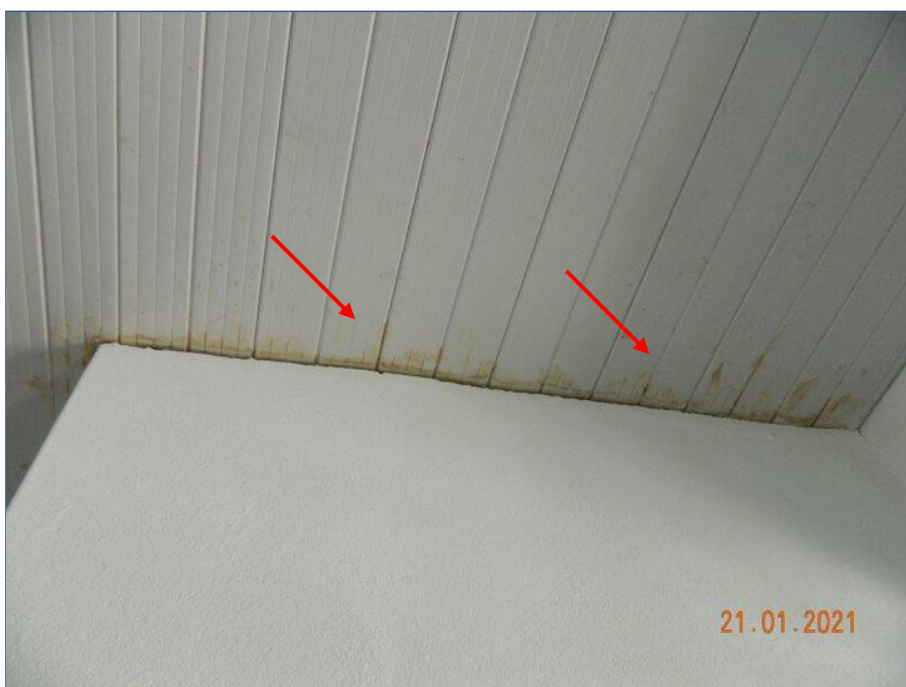
FOTO Nº 028: Forro danificado.

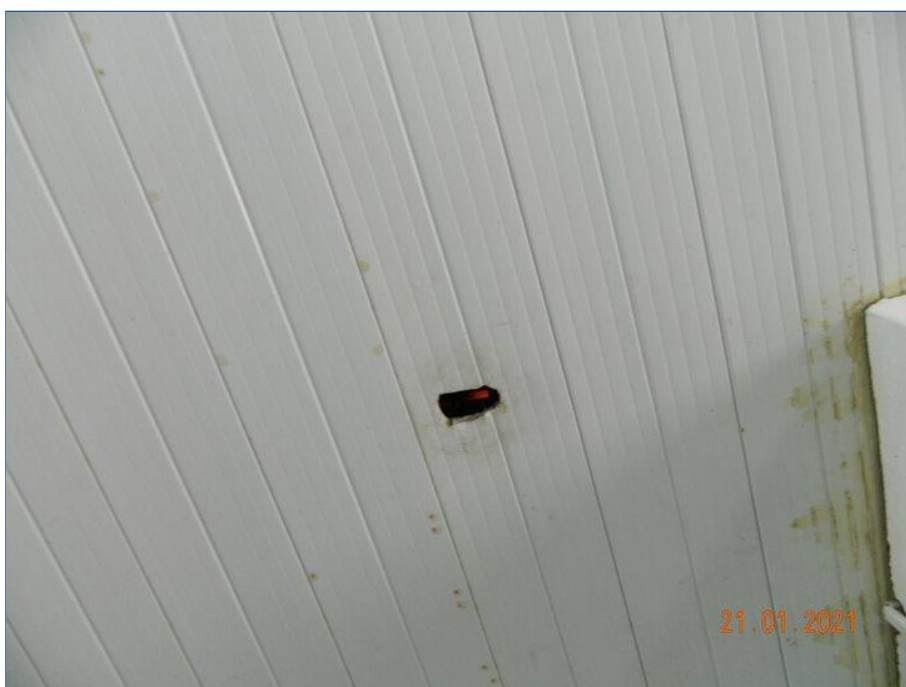
FOTO Nº 030: Forro danificado.

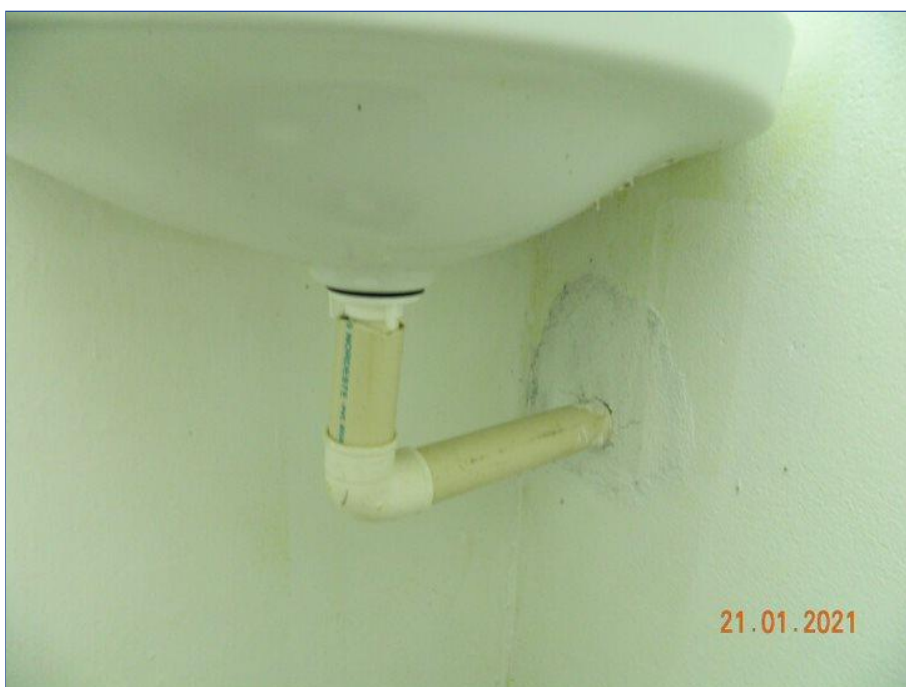
FOTO Nº 034: Instalação hidrossanitária irregular.

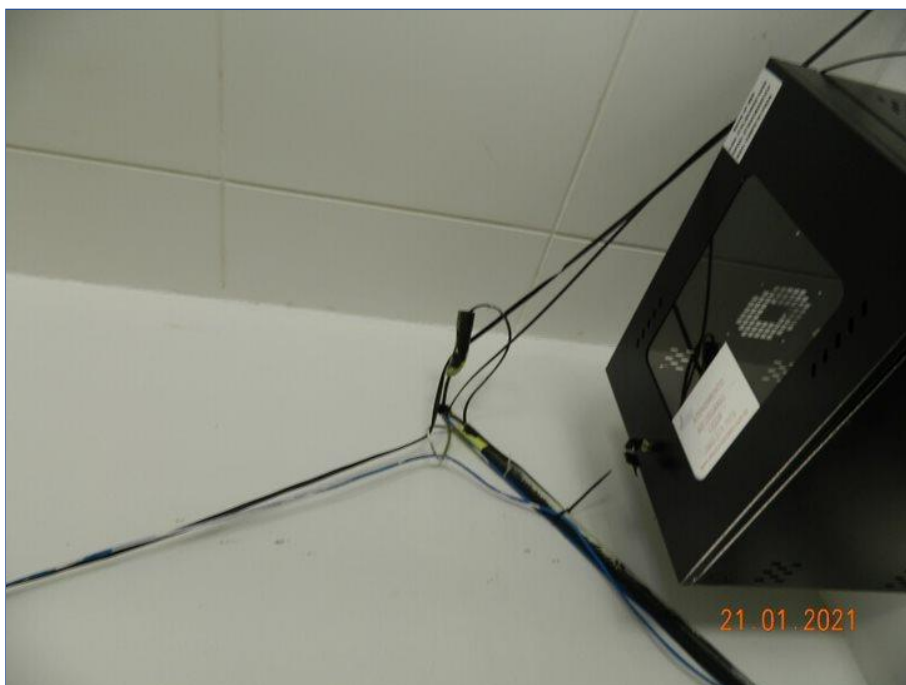
FOTO Nº 040: Instalação de lógica irregular.

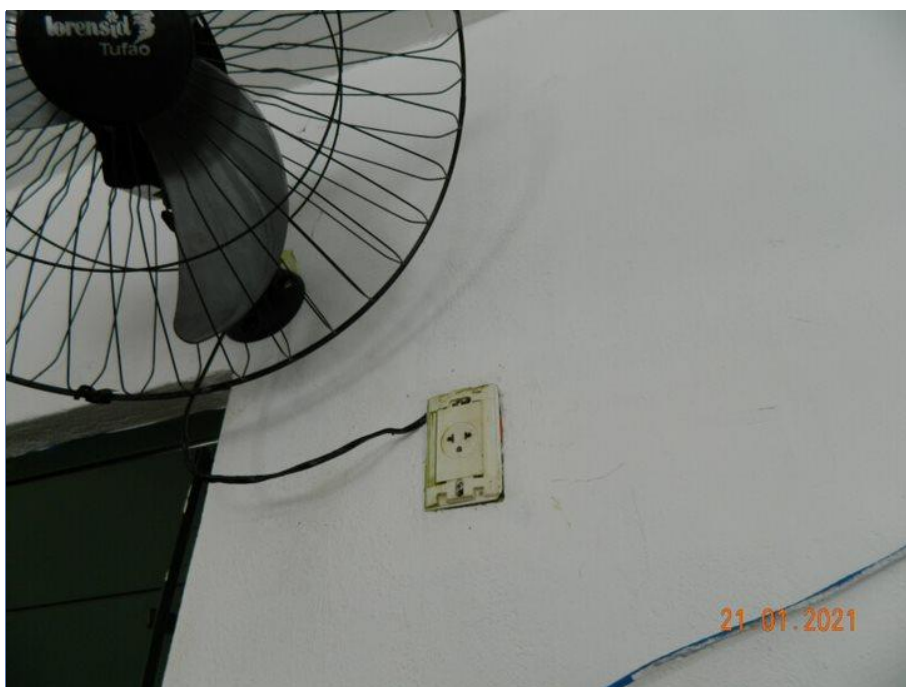
FOTO Nº 042: Instalação elétrica irregular.

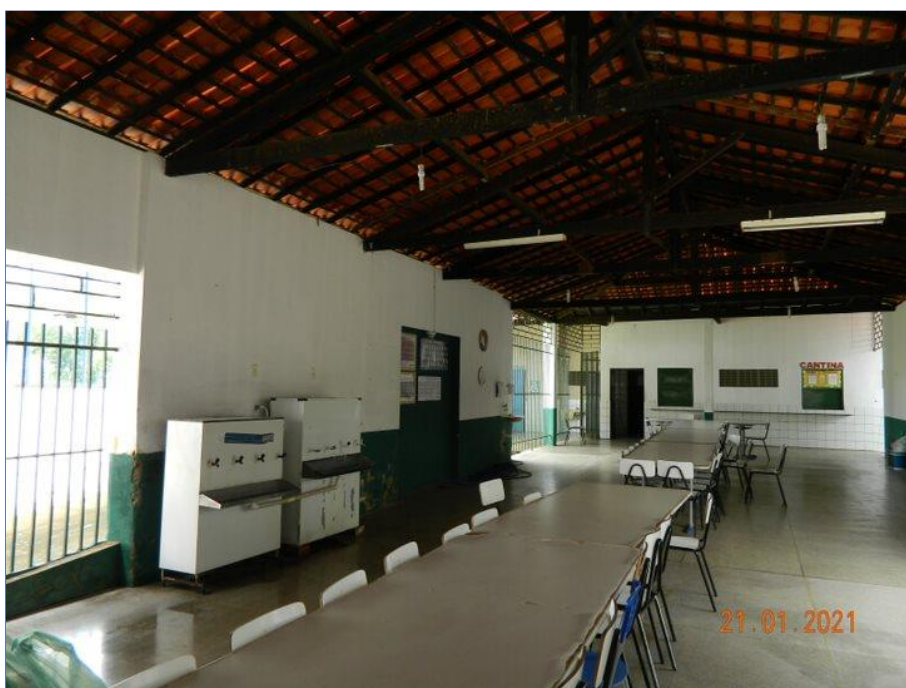
FOTO Nº 055: Vista geral: Parede esquerda e anterior do refeitório.

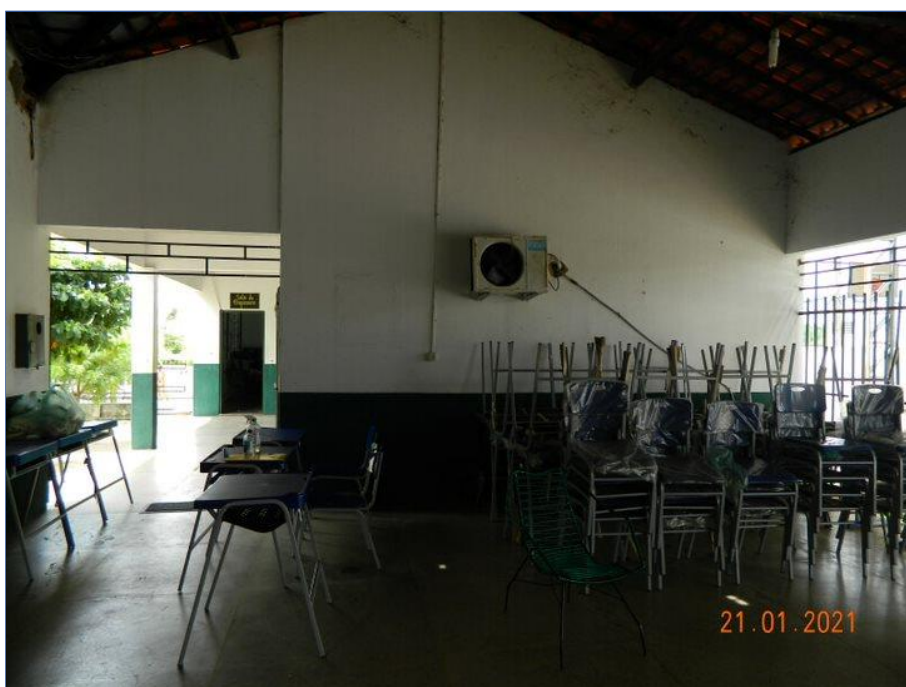
FOTO Nº 056: Vista geral: Parede posterior do refeitório.

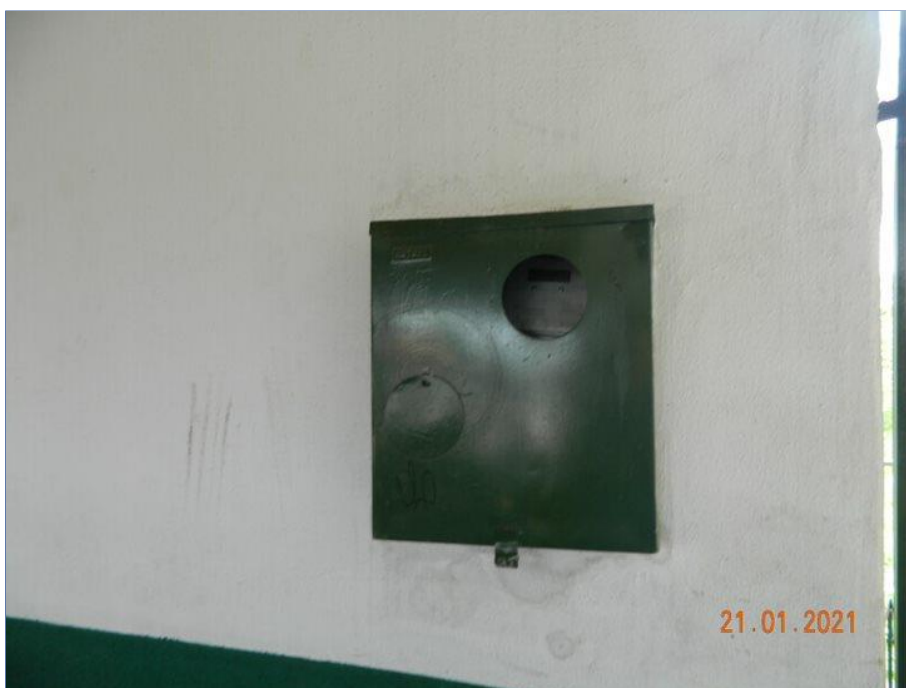
FOTO Nº 057: Vista geral: Contador elétrico.

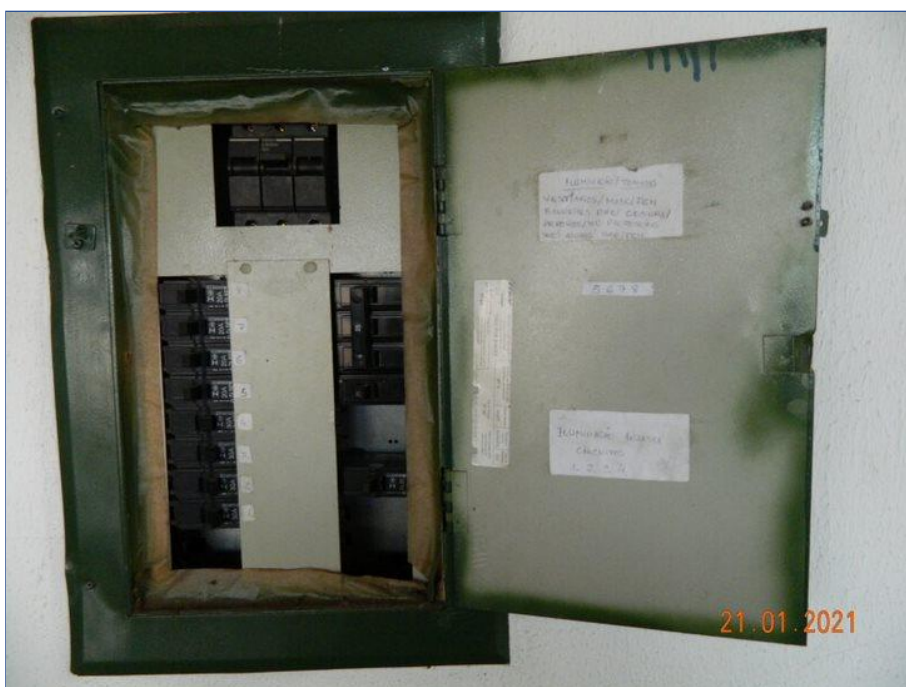
FOTO Nº 058: Quadro elétrico parcialmente identificado.

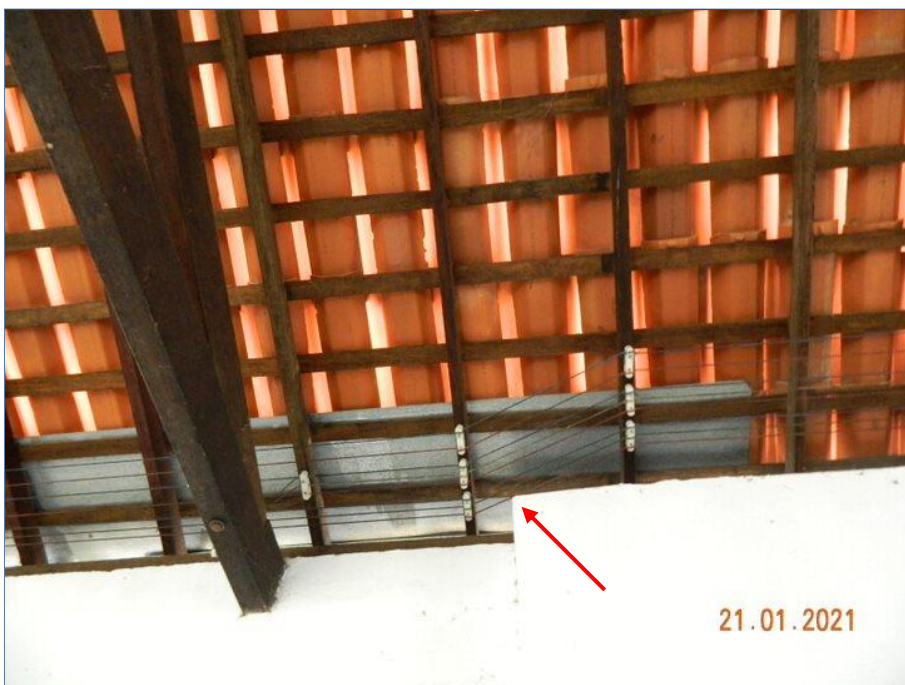
FOTO N° 060: Instalação elétrica irregular.

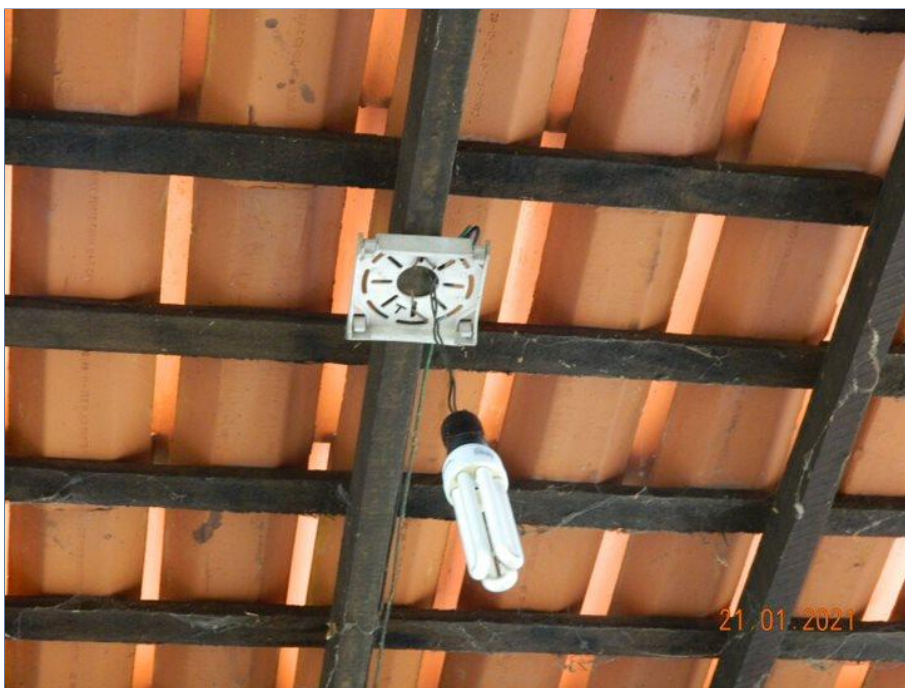
FOTO Nº 061: Instalação elétrica irregular.

- j) Solicitar instalação de iluminação de emergência, indicações de rota de fuga, assim como sinalização fotoluminescente;
- k) Solicitar reforma e manutenção do calçamento público, assim como as instalações de piso tátil e outros aparelhos de acordo com a NBR ABNT 9.050.

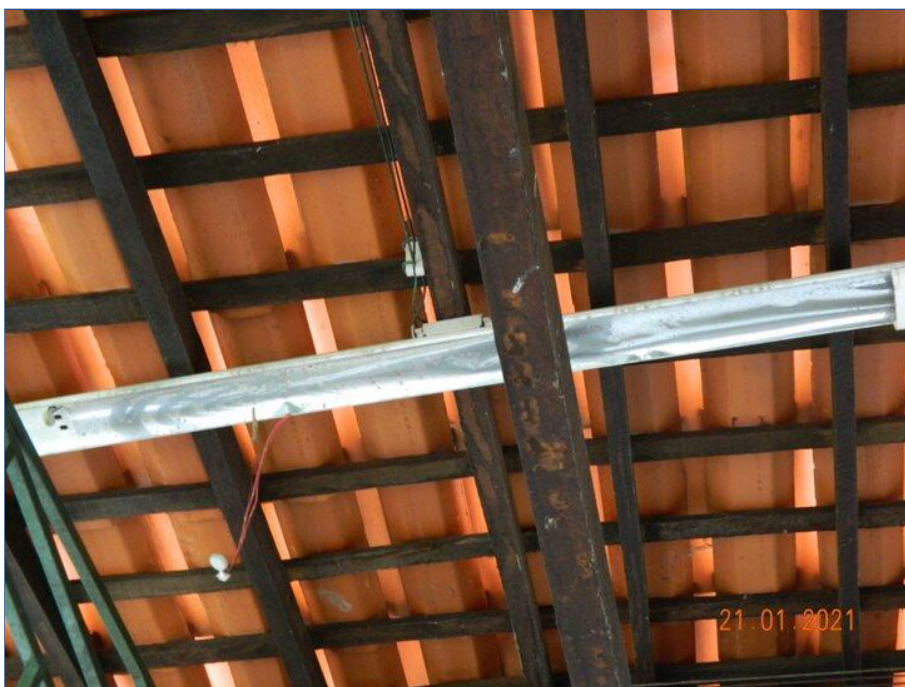
FOTO Nº 062: Instalação elétrica irregular.

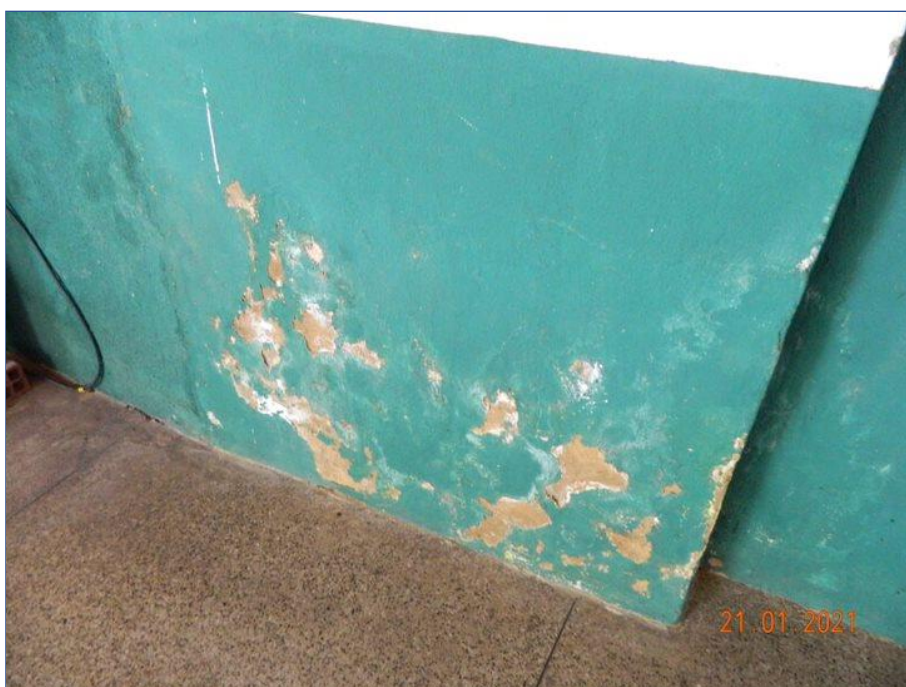
FOTO Nº 064: Sinal de descascamento da pintura.

- c) Solicitar dedetização de toda a unidade escolar;
- d) Solicitar plano de manutenção para as áreas comuns e privativas;
- e) Solicitar pintura e correção das trincas e fissuras de toda unidade escolar;

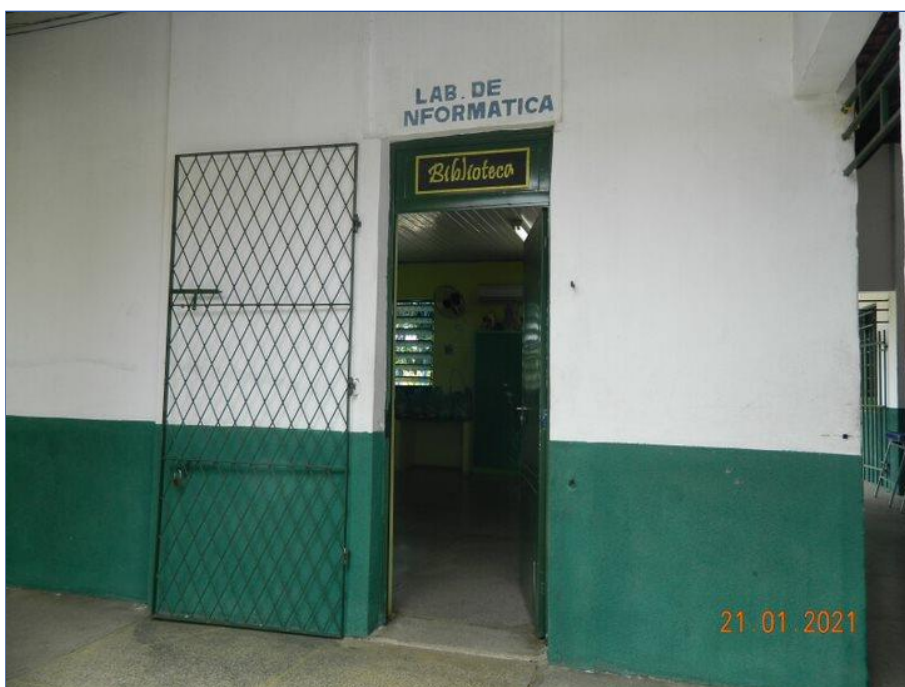
FOTO Nº 068: Vista geral: Biblioteca.

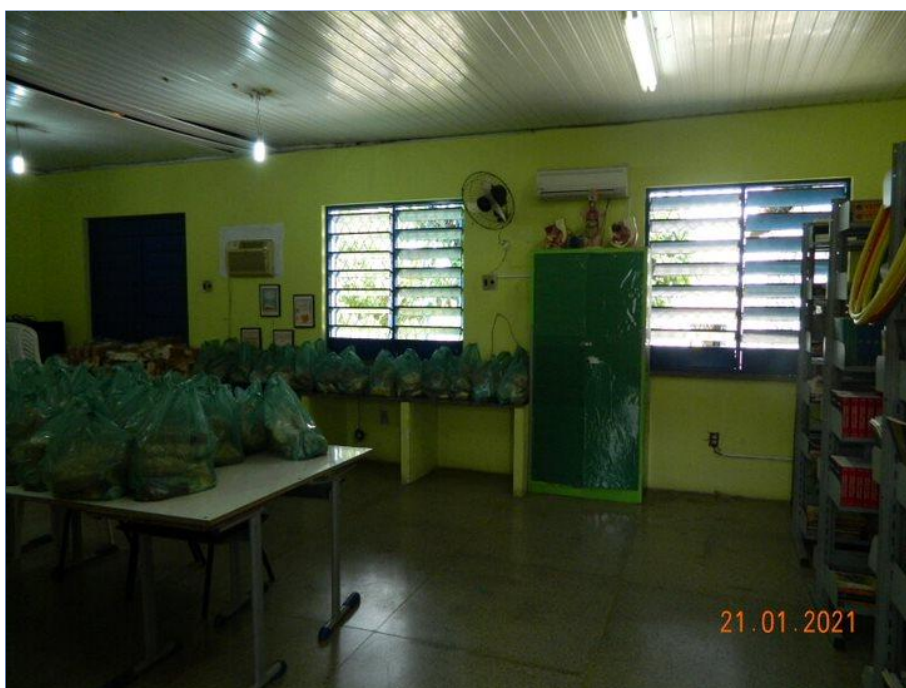
FOTO Nº 069: Vista geral: Parede anterior da biblioteca.

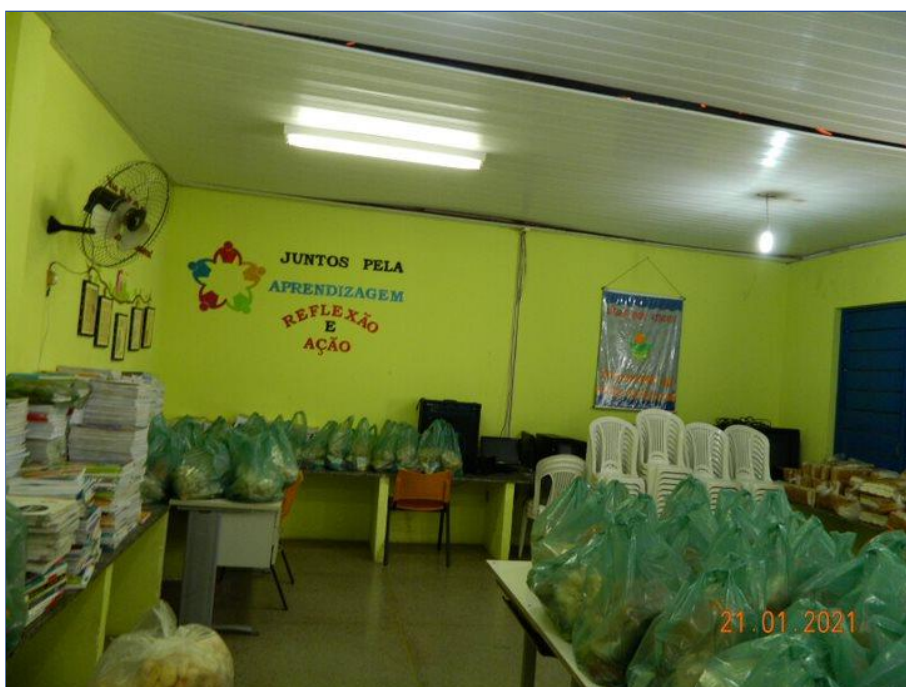
FOTO Nº 070: Vista geral: Parede esquerda da biblioteca.

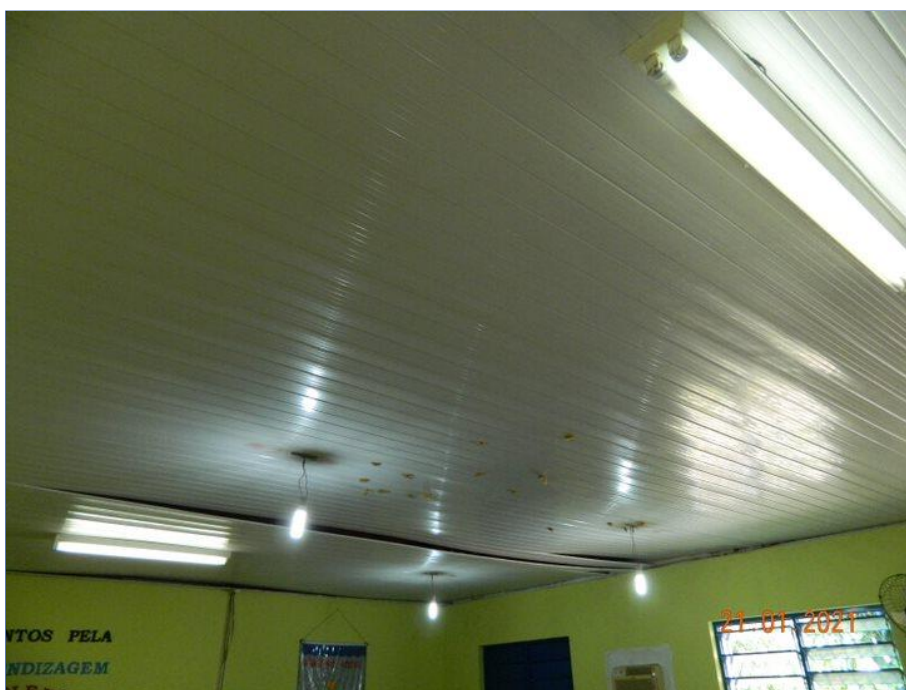
FOTO Nº 071: Vista geral: Forro da biblioteca.

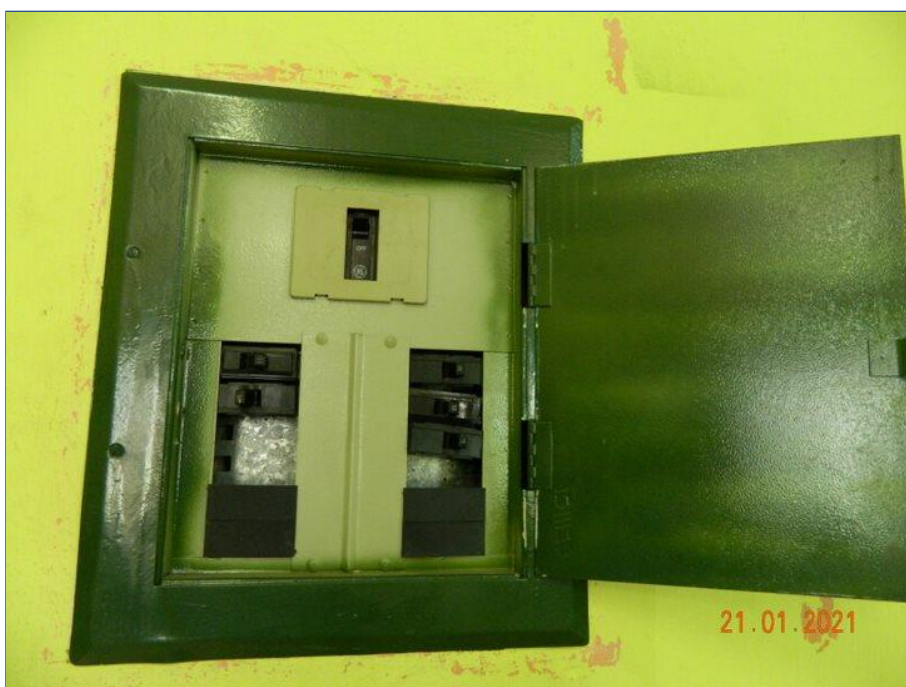
FOTO Nº 072: Quadro elétrico sem identificação.

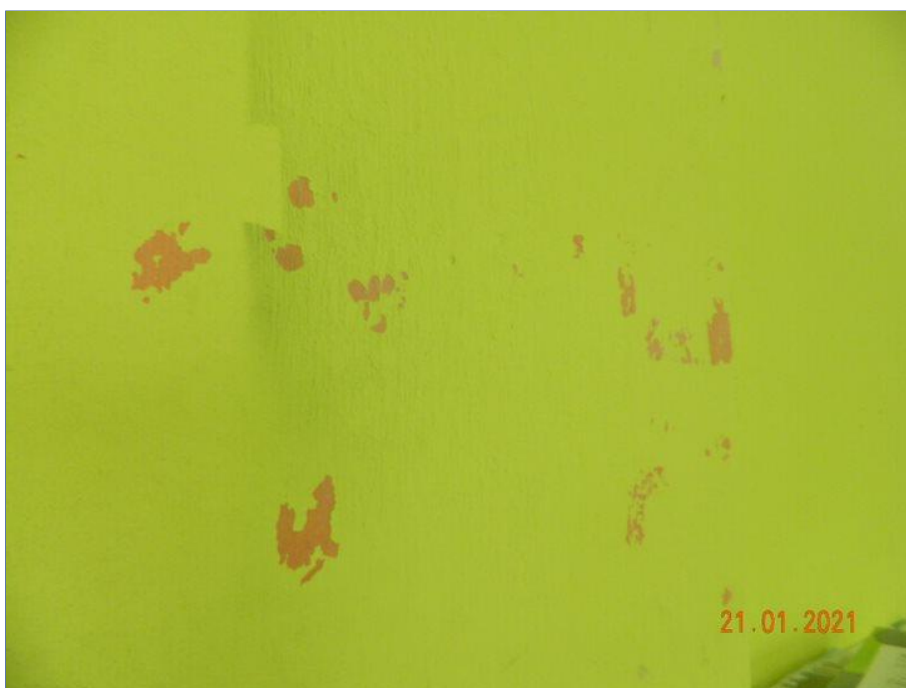
FOTO Nº 073: Sinal de descascamento de pintura.

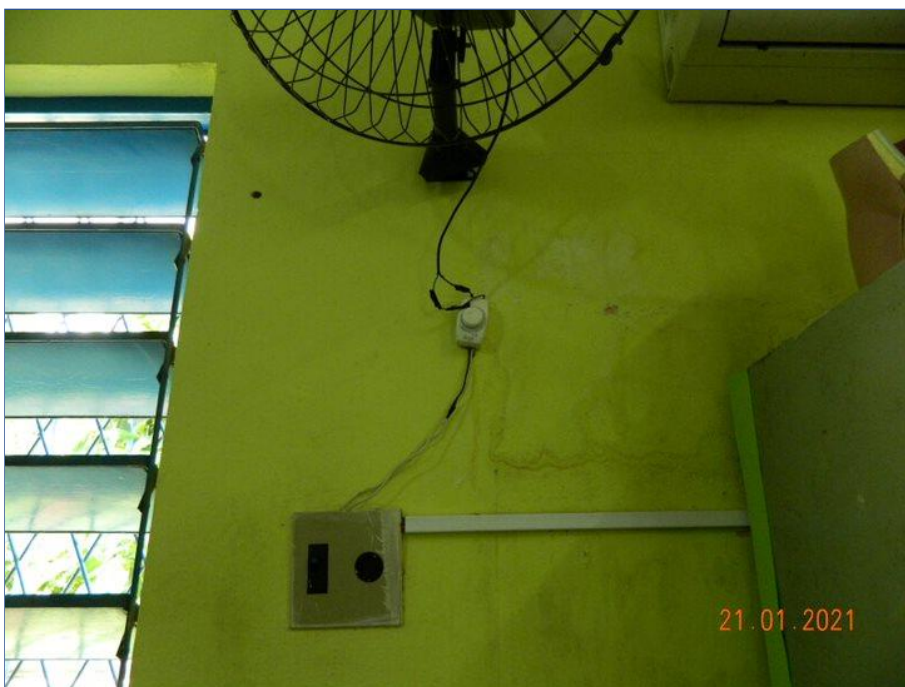
FOTO Nº 076: Instalação elétrica irregular.

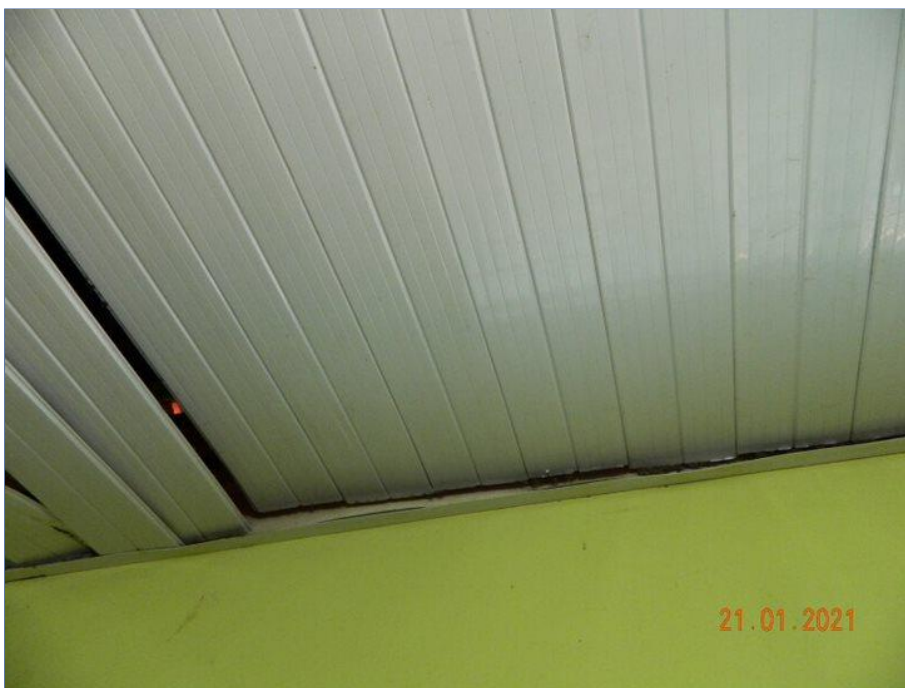
FOTO Nº 077: Forro danificado.

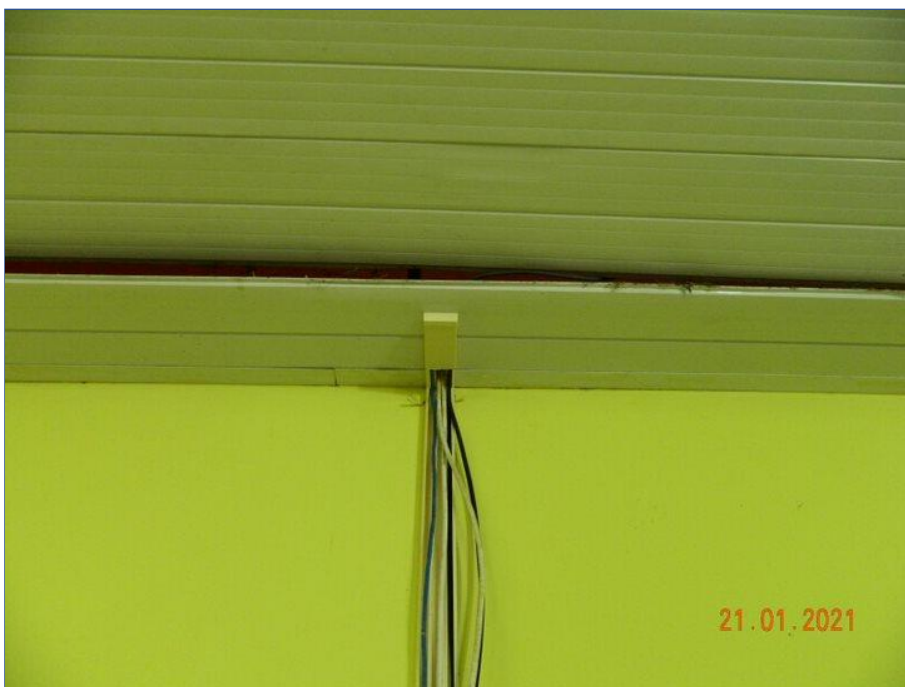
FOTO Nº 078: Instalação de lógica irregular.

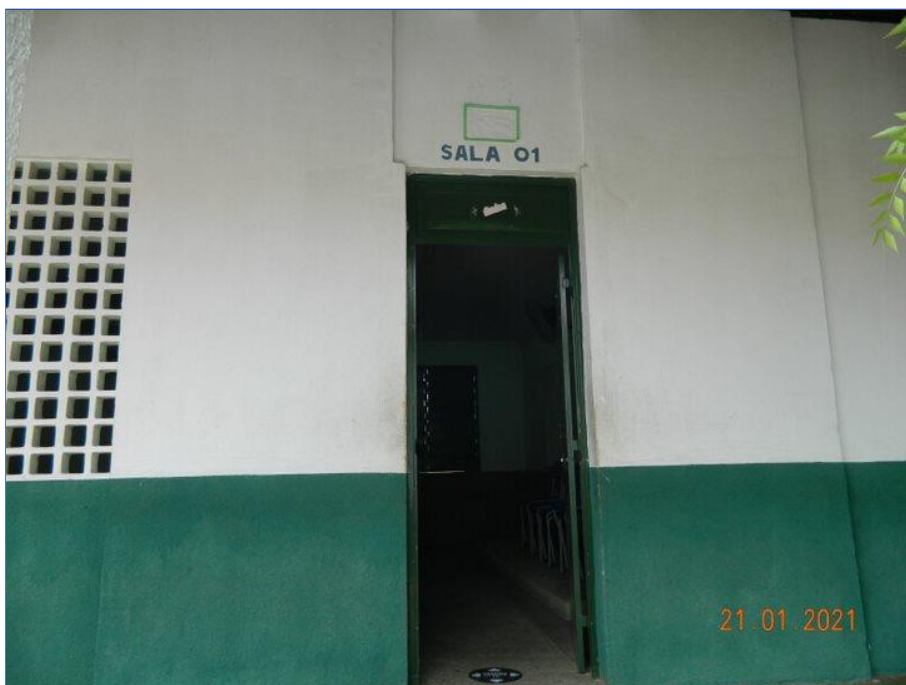
FOTO Nº 080: Vista geral: Sala de aula 01.

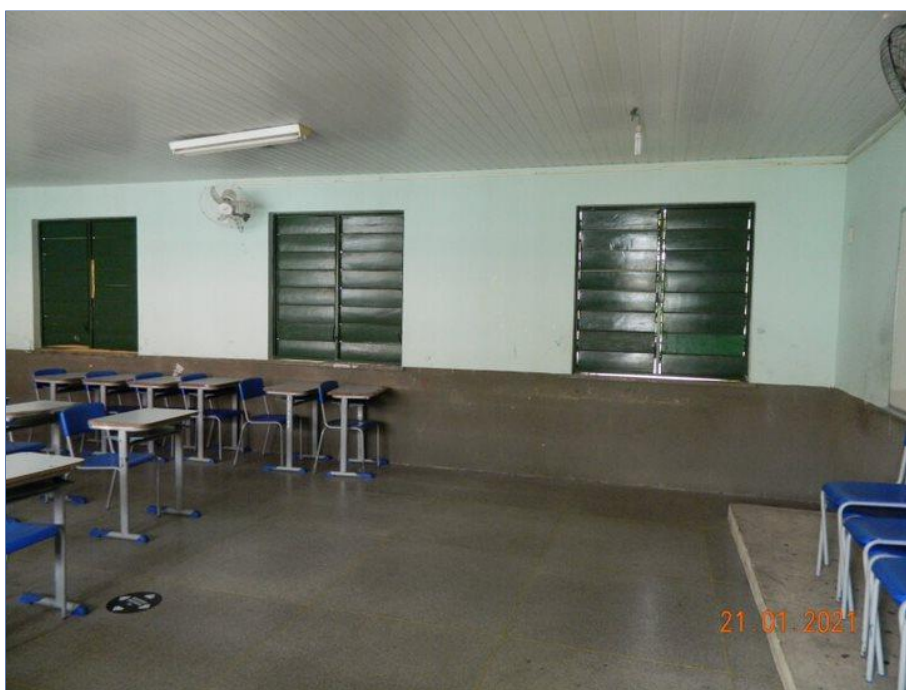
FOTO Nº 081: Vista geral: Parede anterior da sala de aula 01.

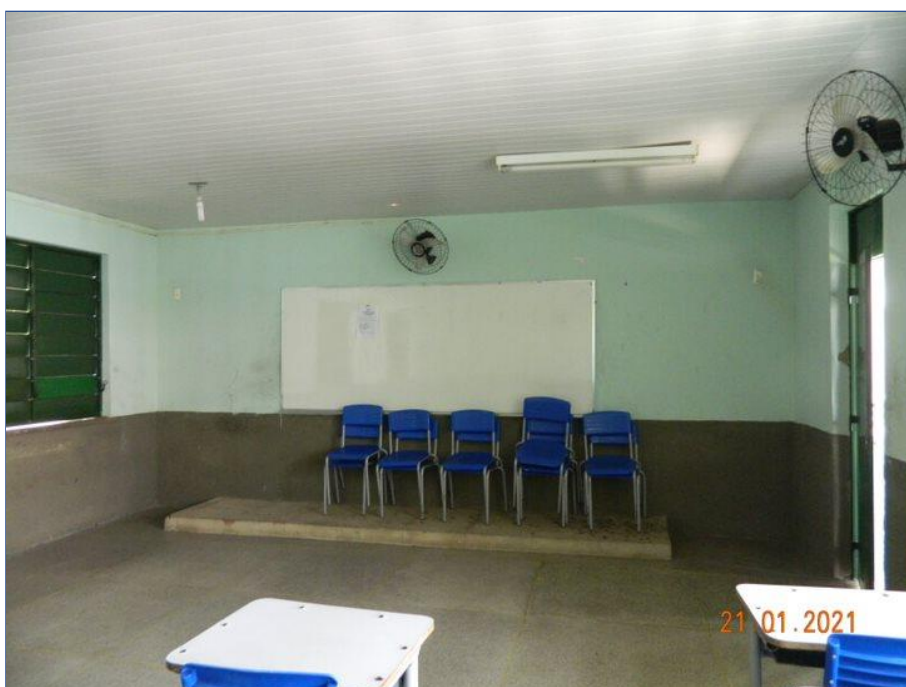
FOTO Nº 082: Vista geral: Parede direita da sala de aula 01.

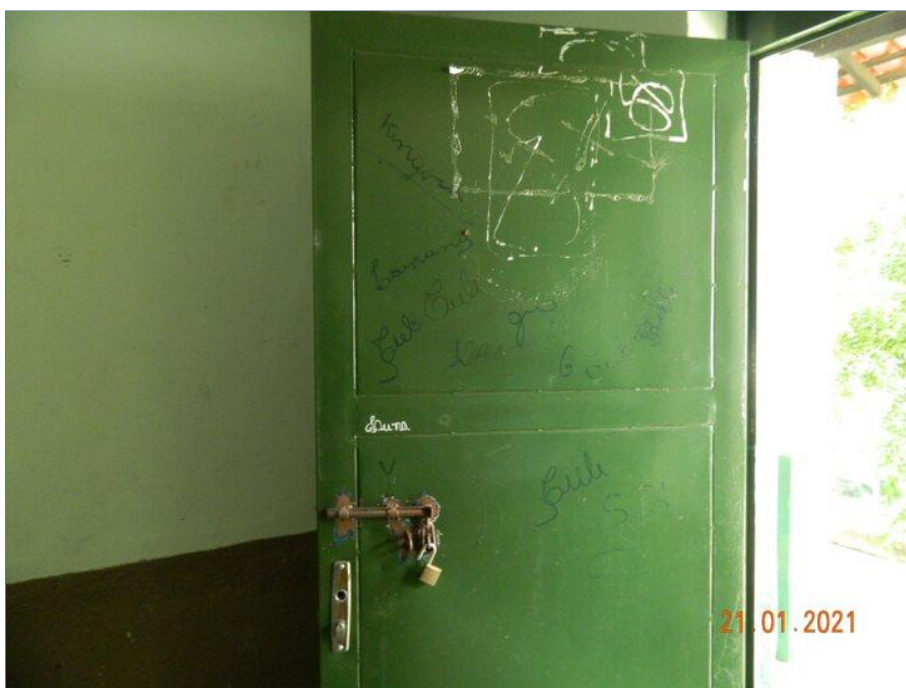
FOTO Nº 083: Porta metálica vandalizada e danificada.

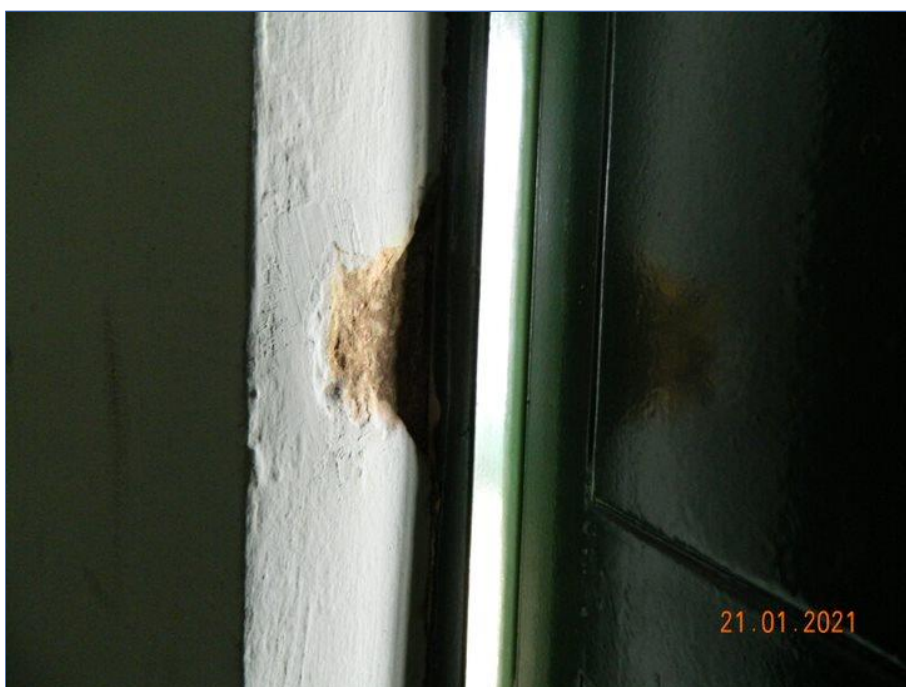
FOTO Nº 084: Parede danificada.

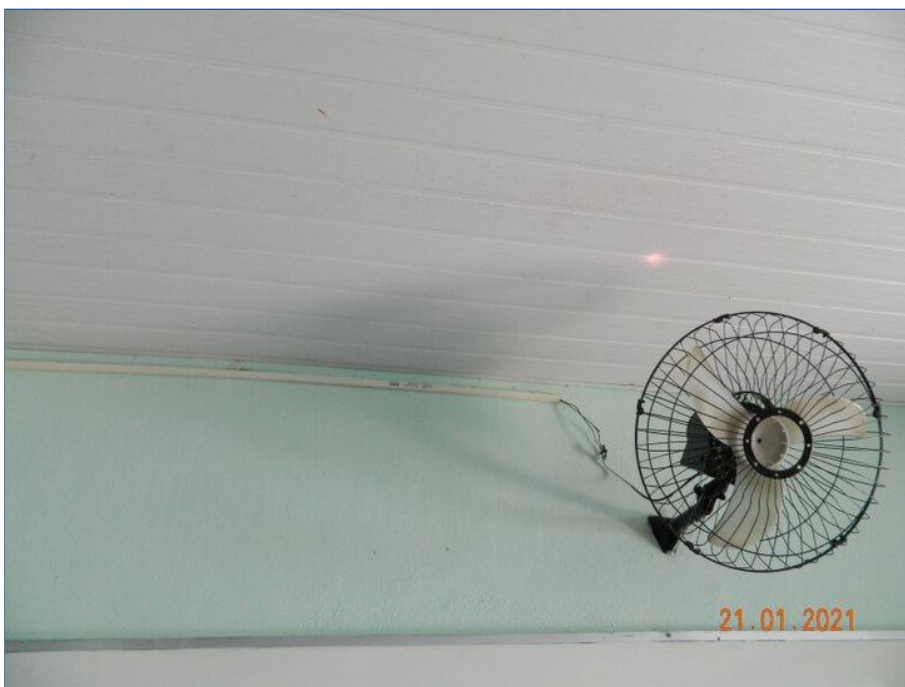
FOTO Nº 086: Instalação elétrica irregular.

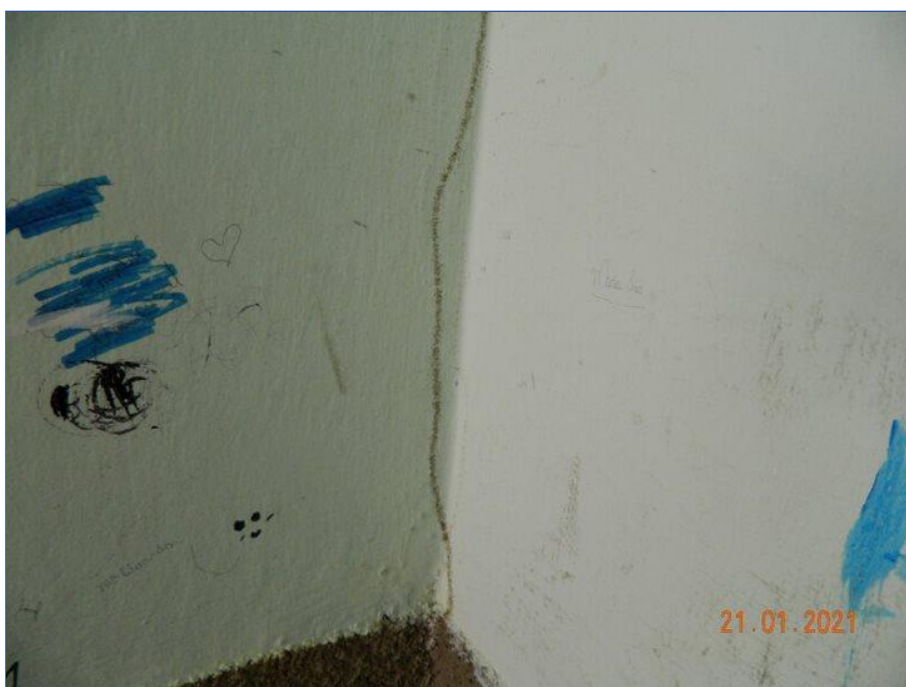
FOTO N° 088: Ocorrência de inseto.

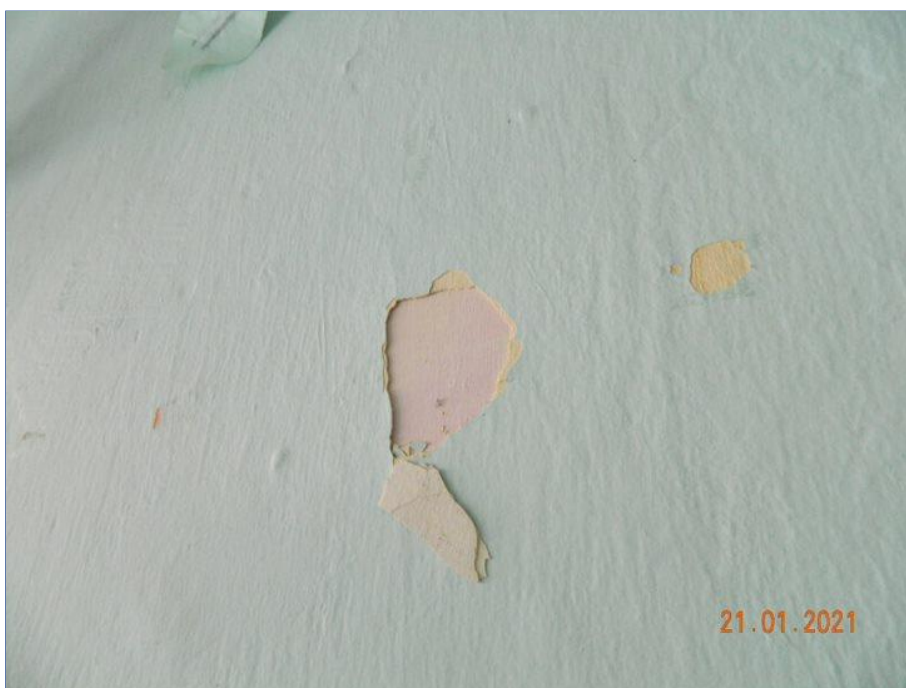
FOTO Nº 089: Sinal de descascamento de pintura.

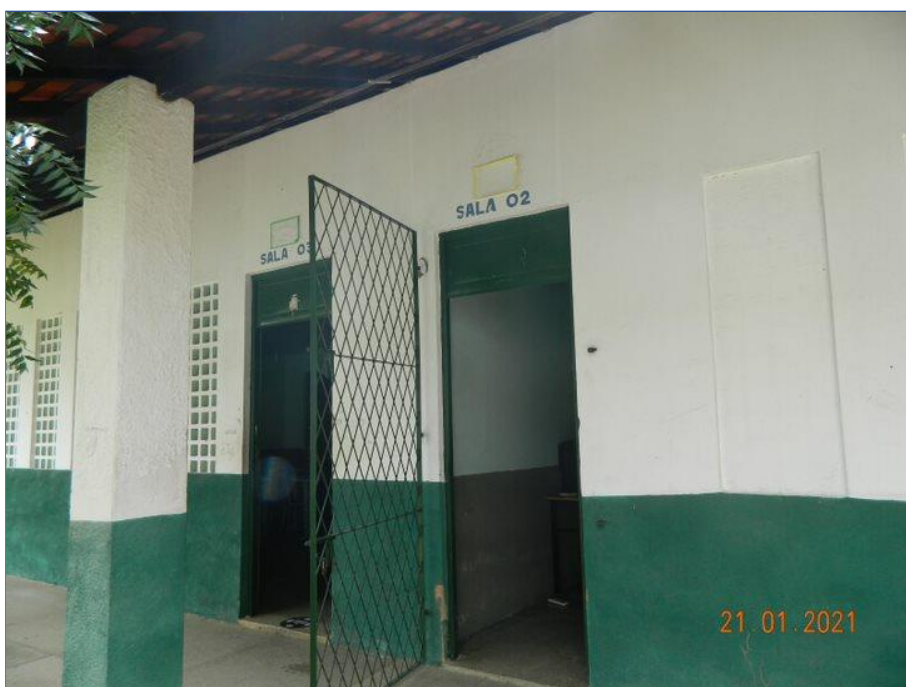
FOTO Nº 090: Vista geral: Salas de aula 02 e 03.

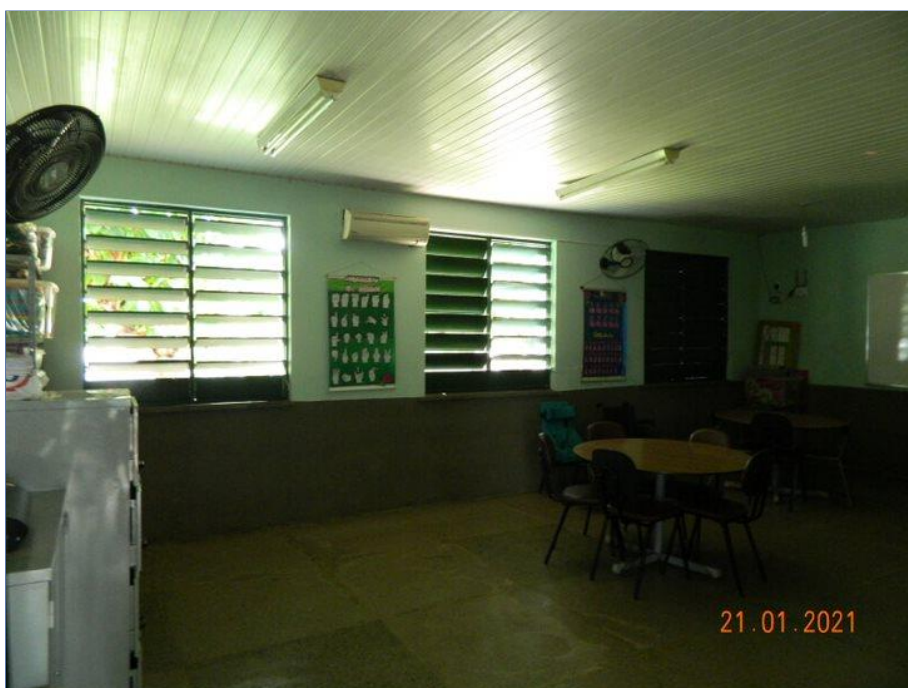
FOTO Nº 091: Vista geral: Parede anterior da sala de aula 02.
