LAUDO DE INSPEÇÃO TÉCNICA DA EDIFICAÇÃO (LITE)

**UNIDADE ESCOLAR MOISÉS LIMA VERDE, LOCALIZADO NA AVENIDA
BENEDITO PORTELA LEAL, S/N – ELESBÃO VELOSO/PI**

MARÇO/2021

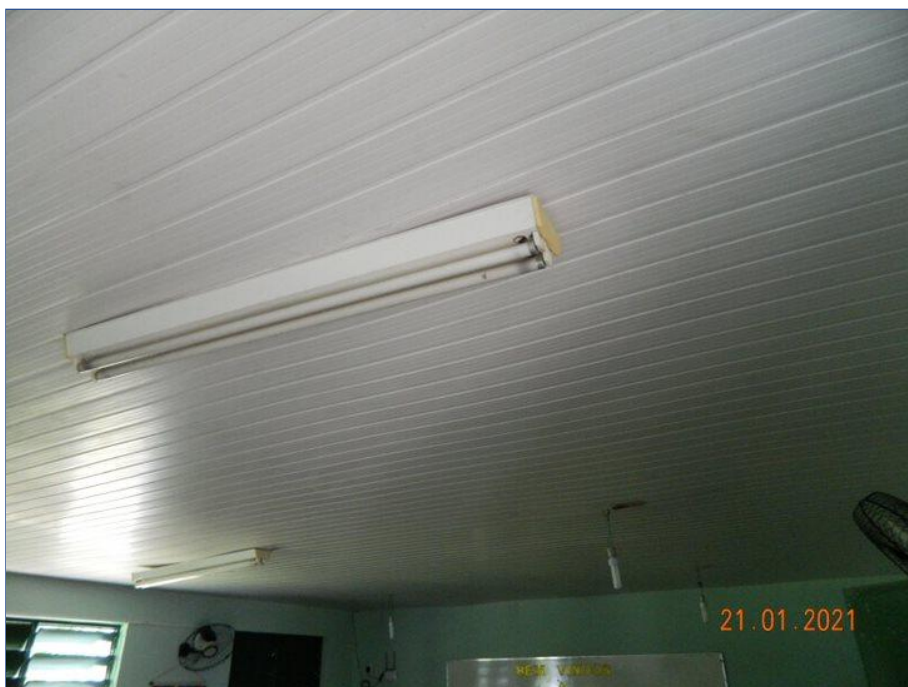
FOTO Nº 092: Vista geral: Forro da sala de aula 02.

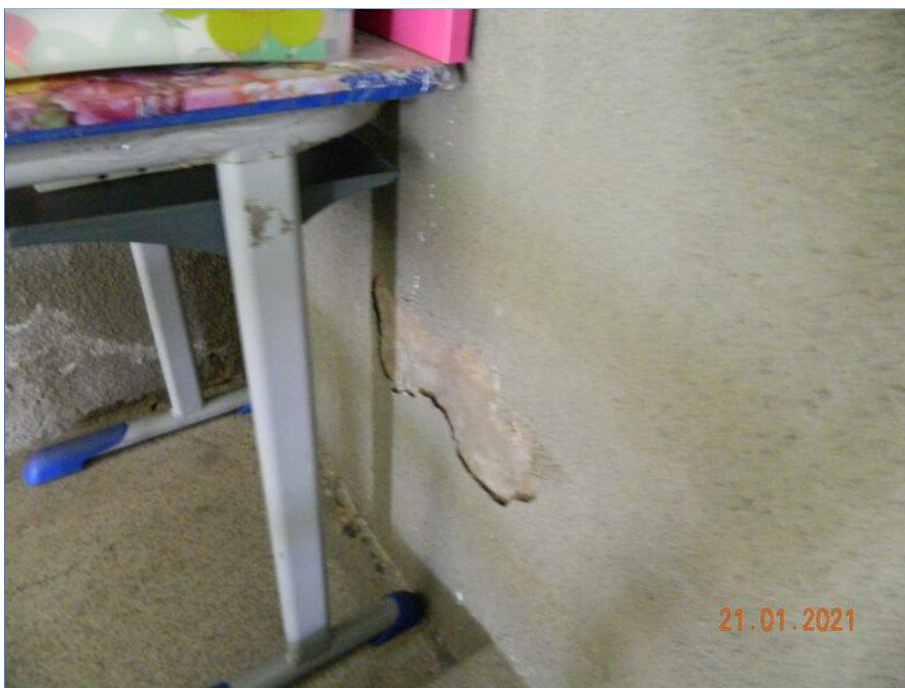
FOTO Nº 093: Sinal de descascamento da textura.

- c) Solicitar dedetização de toda a unidade escolar;
- d) Solicitar plano de manutenção para as áreas comuns e privativas;
- e) Solicitar pintura e correção das trincas e fissuras de toda unidade escolar;

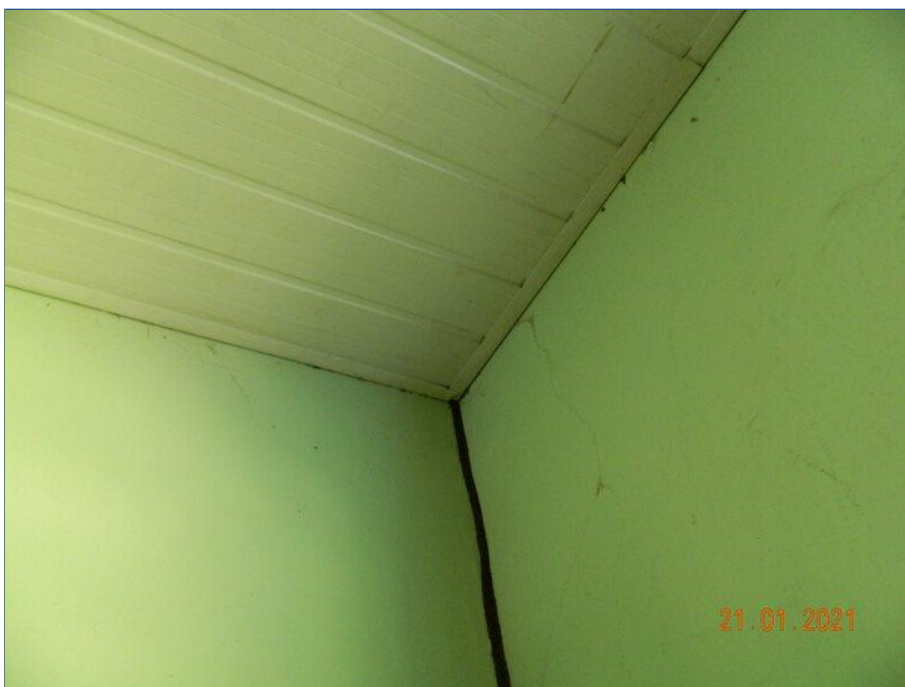
FOTO Nº 094: Ocorrência de inseto.

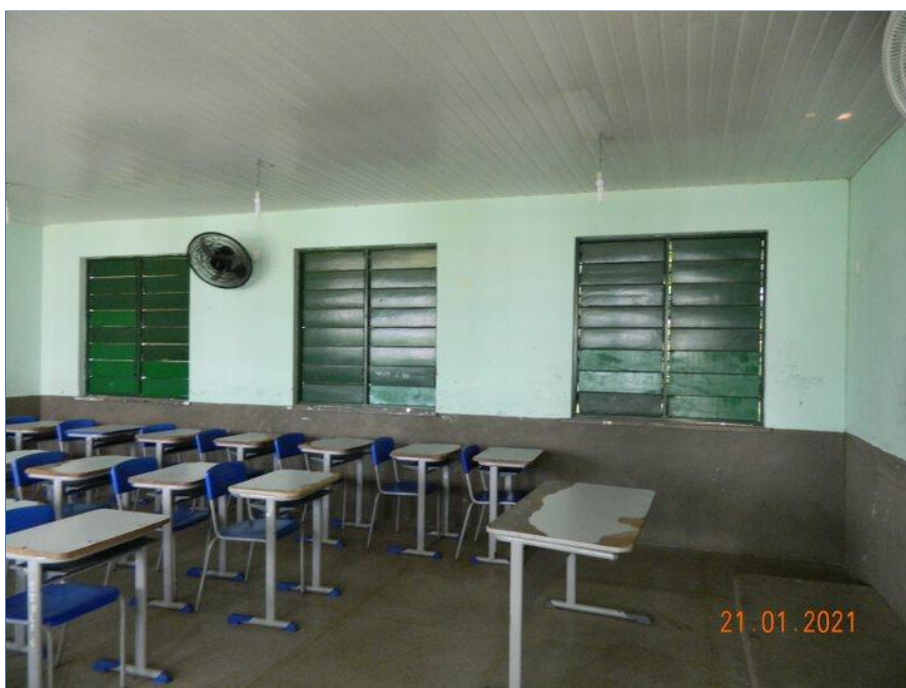
FOTO Nº 095: Vista geral: Parede anterior da sala de aula 03.

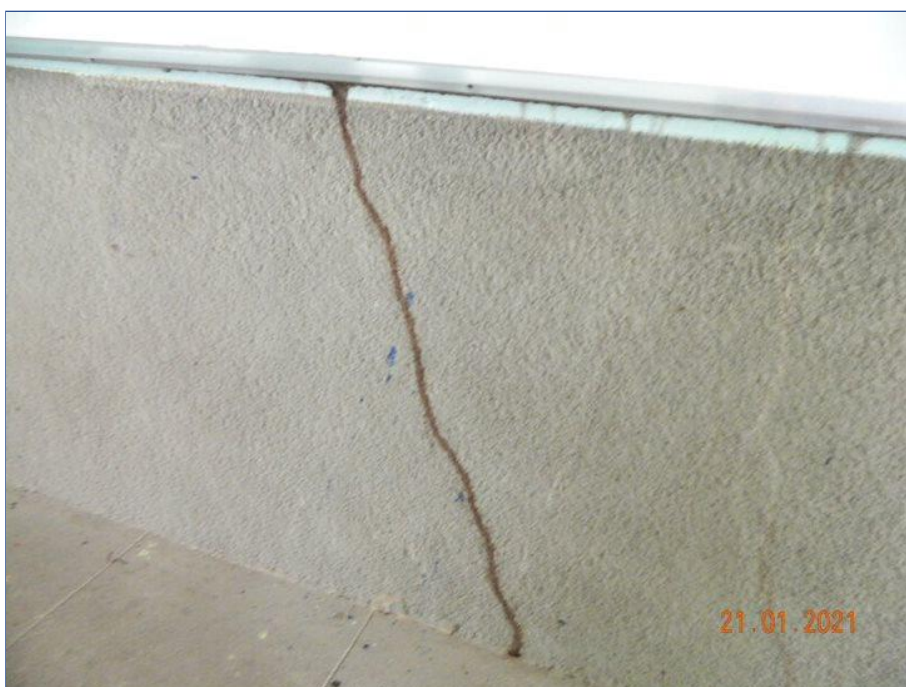
FOTO Nº 098: Ocorrência de inseto.

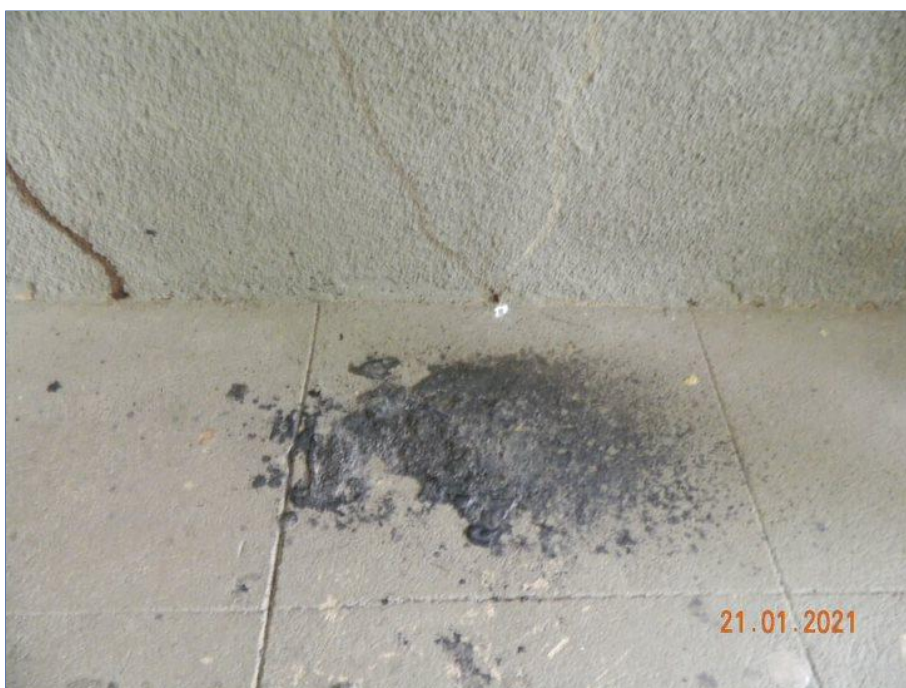
Item	Elemento construtivo	Componentes dos elementos construtivos	Atende	Não atende	Descrição da desconformidade	Fotografia correspondente	Classificação	Prioridade
6	Sala de aula	Piso		X	Dano	85, 105	Endógena	2
						99, 110	Exógena	2
		Parede		X	Dano	84, 87, 111, 119	Endógena	2
					Infiltração	106, 115	Falha	1
					Inseto	88, 94, 98	Falha	1
					Pintura	89	Endógena	2
					Textura	93	Endógena	2
					Trinca	112	Endógena	2
		Forro		X	Dano	100	Exógena	2
		Quadro	X					
		Esquadrias metálicas		X	Dano	83	Falha	2
					Vandalismo	121	Exógena	2
						83	Falha	2
		Instalações de lógica		X				
		Instalações elétricas		X	Dano	120	Endógena	1
					Equipamento	101	Exógena	1
					Irregularidade	86, 101, 116	Endógena	1
7	Sala dos professores	Piso		X	Dano	19	Endógena	2
					Irregularidade	21	Endógena	2
		Parede		X	Dano	16	Endógena	2
						20	Exógena	2
		Forro		X	Dano	17	Endógena	2
					Infiltração	18	Falha	2
						15	Falha	1
		Esquadrias metálicas	X

FOTO Nº 099: Piso danificado.

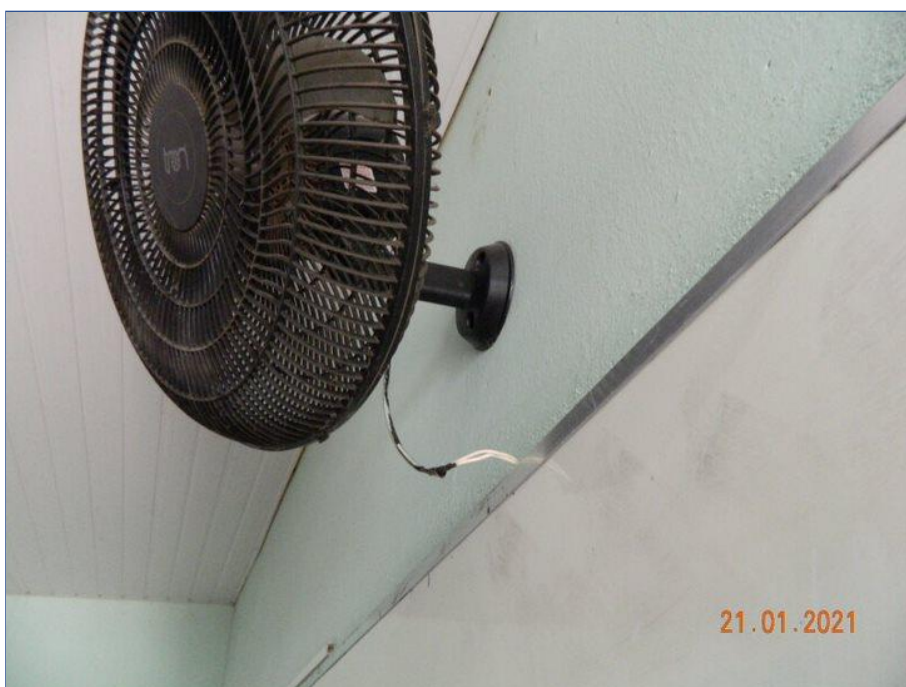
FOTO N° 120: Instalação elétrica danificada.

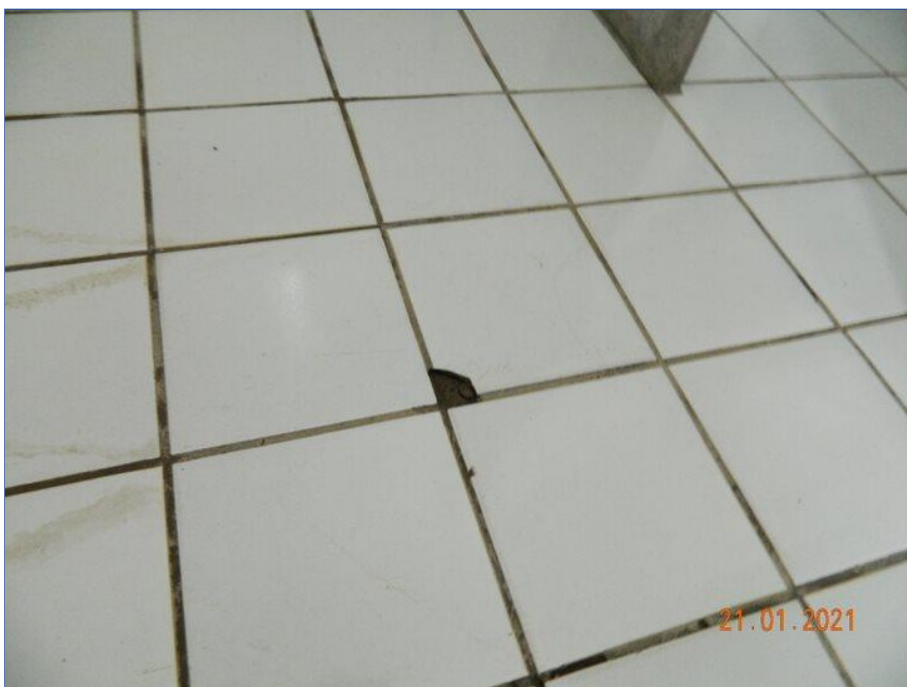
FOTO Nº 132: Piso danificado.

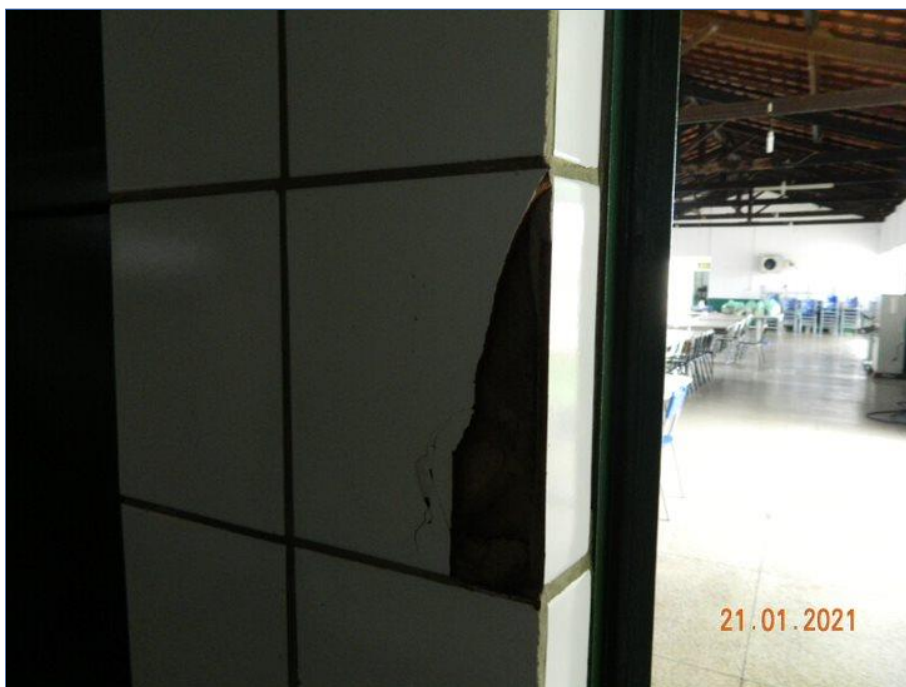
FOTO Nº 138: Revestimento cerâmico danificado.

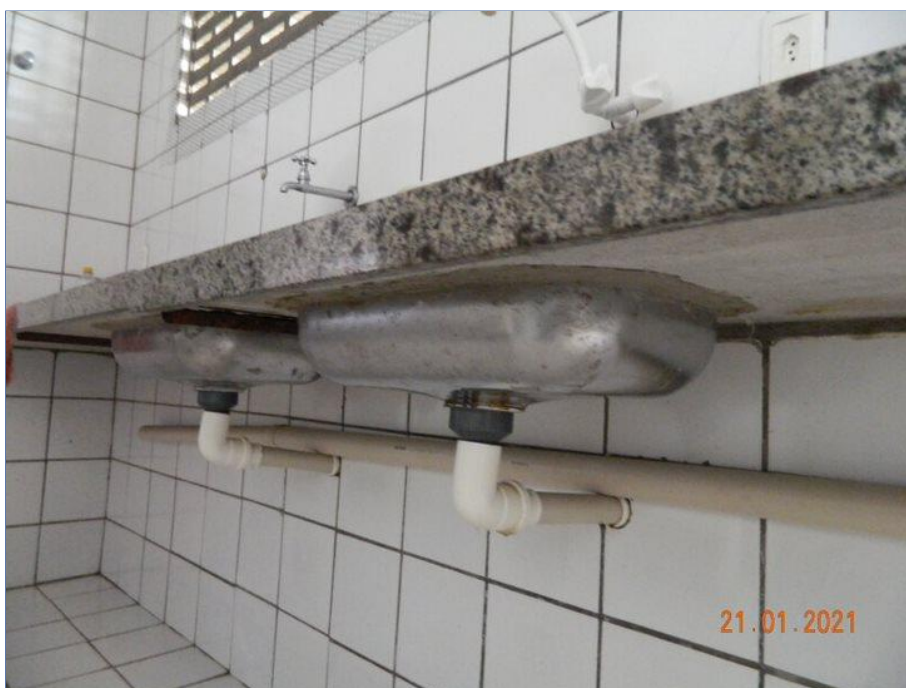
FOTO Nº 139: Instalação hidrossanitária irregular.

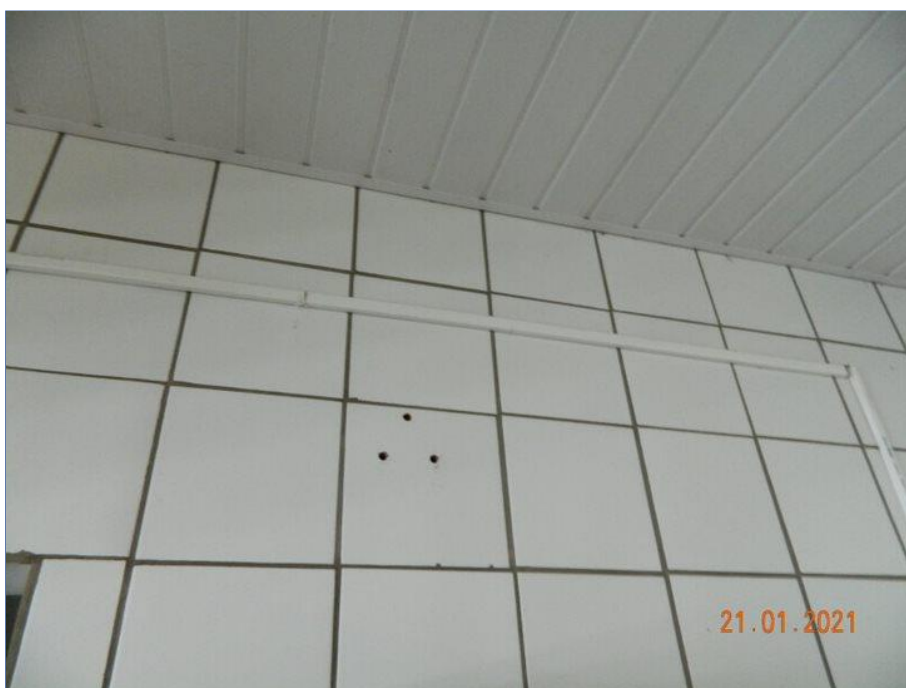
FOTO Nº 143: Revestimento cerâmico danificado.

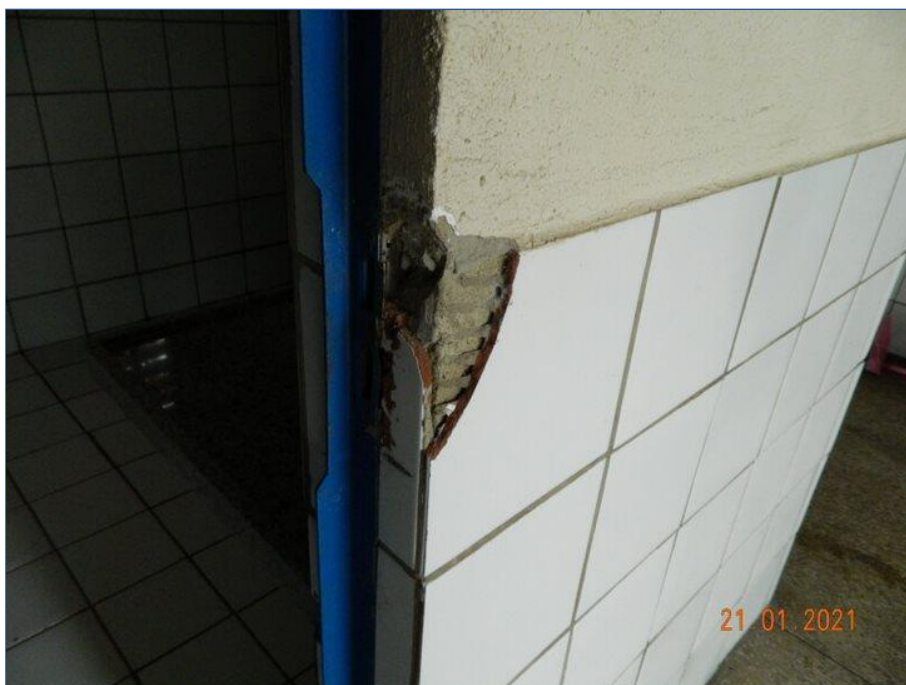
FOTO Nº 148: Revestimento cerâmico danificado.

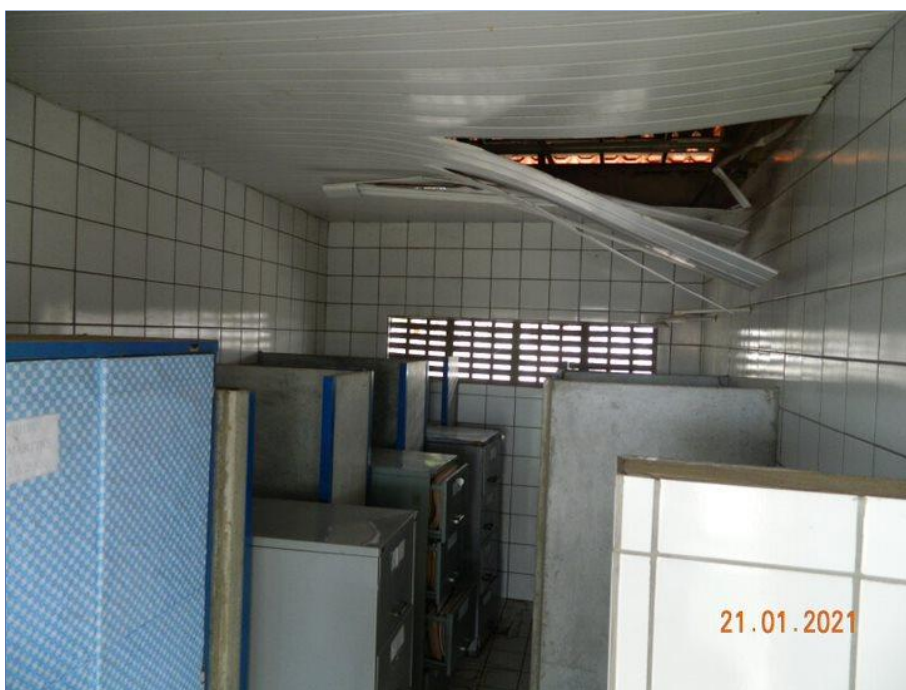
FOTO Nº 154: Forro danificado.

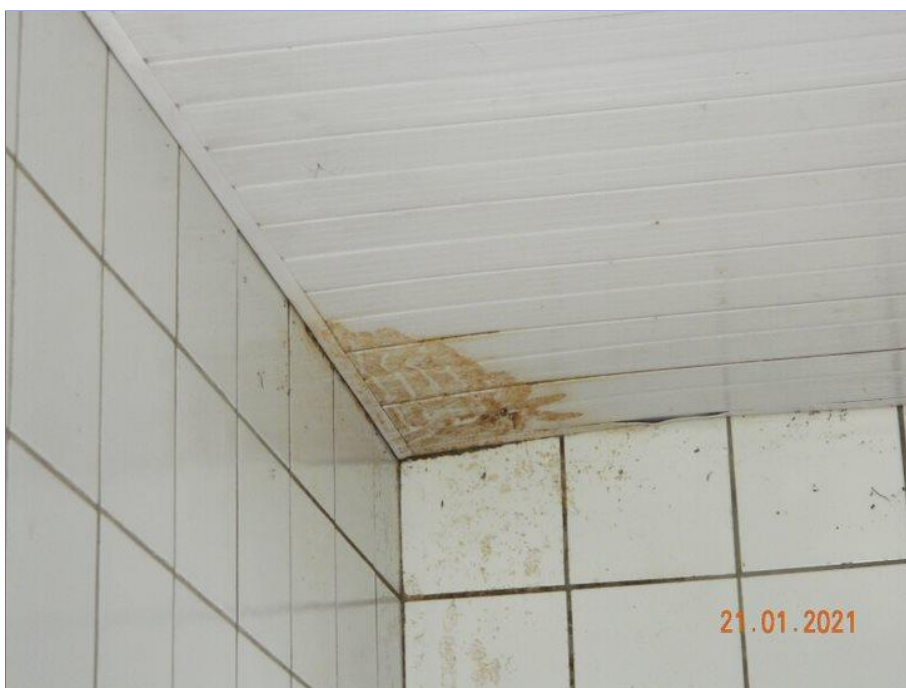
FOTO Nº 157: Forro danificado.

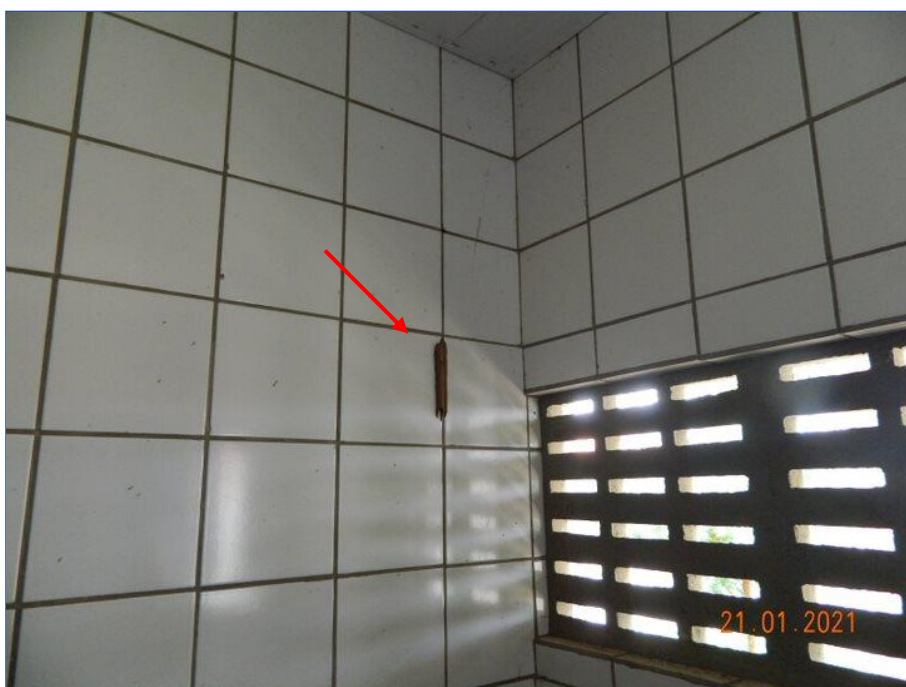
Item	Elemento construtivo	Componentes dos elementos construtivos	Atende	Não atende	Descrição da desconformidade	Fotografia correspondente	Classificação	Prioridade
1	Banheiros e vestiários	Piso		X	Dano	132, 155	Exógena	2
		Parede		X	Inseto	160	Falha	1
					Revestimento cerâmico danificado	148	Exógena	1
						151	Exógena	2
		Forro		X	Dano	154	Exógena	1
						157	Exógena	2
		Bancada		X	Ausência da cuba	131	Falha	2
					Dano	128	Exógena	1
2	Biblioteca	Piso	X					
		Parede		X	Infiltração	74	Falha	1
		Forro		X	Dano	73	Endógena	2
						77	Exógena	2
		Esquadrias metálicas	X					
		Instalações de lógica		X	Irregularidade	78	Endógena	1
		Instalações elétricas		X	Identificação	72	Endógena	1
					Irregularidade	75, 76, 79	Endógena	1
3	Cantina, cozinha e despensa	Piso	X					
		Parede		X	Revestimento cerâmico danificado	143	Endógena	2
					Revestimento cerâmico danificado	138	Exógena	1
		Cobertura	X					
		Esquadrias metálicas	X

FOTO Nº 160: Ocorrência de inseto.

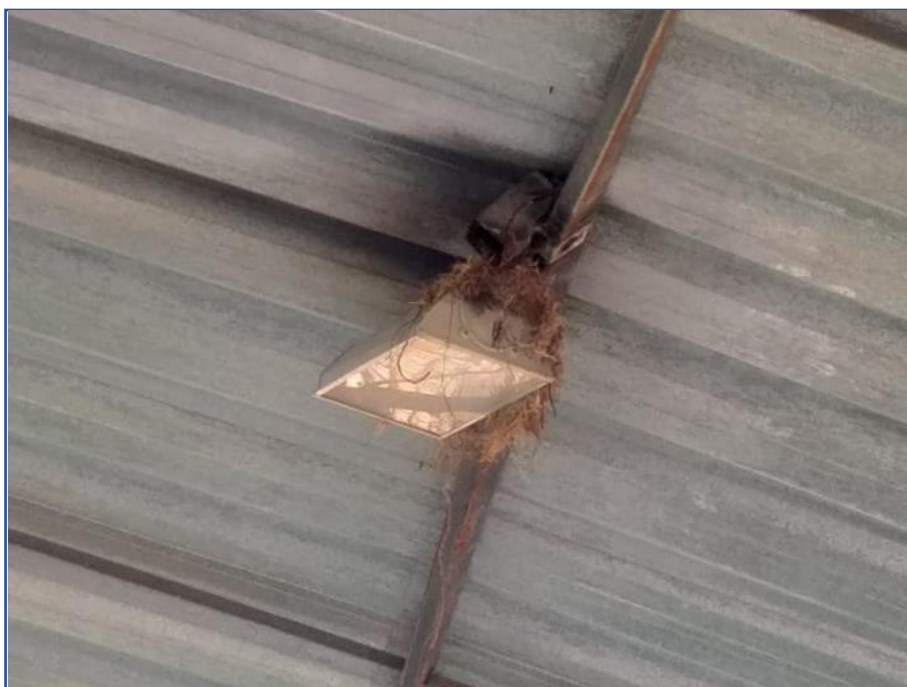
Instalações elétricas	X					
4	Quadra poliesportiva	Piso	X					
		Parede		X	Pintura	165	Endógena	2
					Rachadura	167	Endógena	2
		Cobertura		X				
		Estrutura metálica		X	Corrosão	166	Endógena	1
					Telha	169	Falha	2
5	Refeitório	Instalações elétricas		X	Limpeza	168	Falha	2
		Piso	X					
		Parede		X	Dano	59, 63	Endógena	2
						66	Exógena	2
					Pintura	64	Endógena	2
		Cobertura		X	Sujidade	67	Falha	3
		Esquadrias metálicas	X					
		Instalação de lógica		X	Irregularidade	59	Endógena	1
		Instalações elétricas		X	Identificação	58	Endógena	1
					Irregularidade	60, 61, 62	Endógena	1
		Instalações hidrossanitárias		X	Irregularidade	65	Endógena	1

FOTO Nº 168: Ninho de ave sobre a instalação elétrica.
